ISSN:1306-3111  
e-Journal of New World Sciences Academy  
2009, Volume: 4, Number: 4, Article Number: 1A0048

### **AYNI İKİ TİP OKUL BİNASININ GÜÇLENDİRME ÖNCESİ VE SONRASI KARŞILAŞTIRILMASI**

### **THE COMPARISON OF THE TWO SAME TYPE SCHOOL BUILDINGS BEFORE AND AFTER STRENGTHENING**

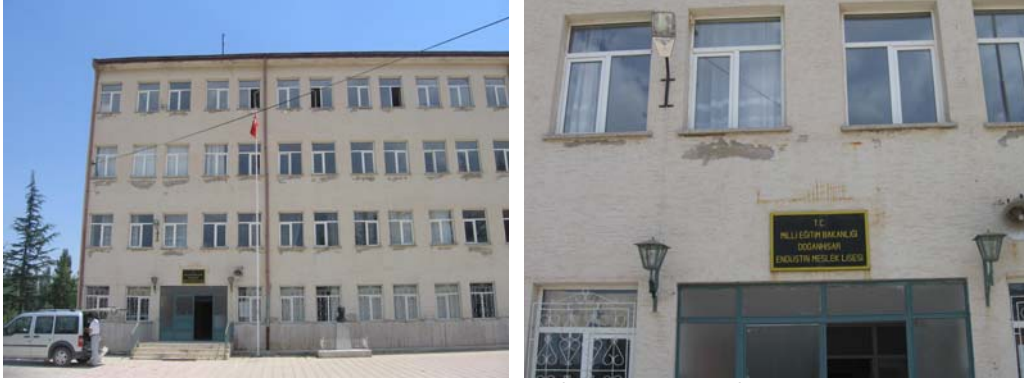
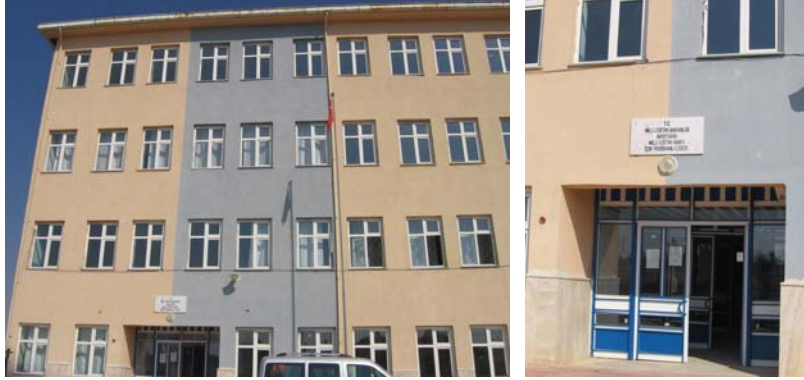
Şekil 1. Mevcut DEML VE AMEVÇPL'ye ait görüntüler  
(Figure 1. Present images of AMEVÇPL and DEML)

Binalara ait mevcut mimari ve betonarme statik proje kapsamında; sadece mimari projenin üç kat planı pafta rölevesi ve betonarme statik proje ile ilgili olarak paftalar olmadığı; mevcut kullanıma göre yapılan incelemelerde bazı sınıfların duvarlarının yerlerinin değiştirildiği, bazı duvarların kaldırıldığı ve kullanım amacı dışında farklı mekânlar olarak düzenlendiği gözlenmiştir. Bu nedenle röleve çalışmaları mimari ve taşıyıcı sistem olarak iki aşamada yapılmıştır. Mevcut Doğanhisar Endüstri Meslek Lisesine (DEML) ve Argıthanı Milli Eğitim Vakfı Ç.P.Lisesine (AMEVÇPL) ait fotoğraflar Şekil 1'de verilmiştir.

a. DEML mevcut durum görüntüleri (Present images of DEML)

b. AMEVÇPL mevcut durum görüntüleri (Present images of AMEVÇPL)

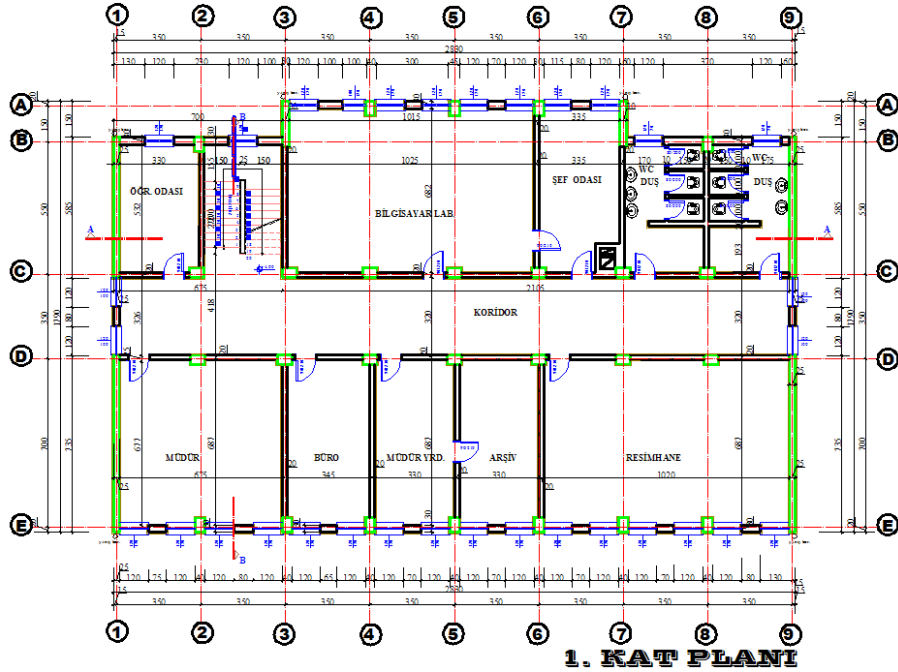
Şekil 2. DEML mevcut 1. Kat planı  
(Figure 2. Present 1st floor plan of DEML)

Hâlihazır proje ile mevcut durum incelenmiş ve farklılıklar proje üzerinde gösterilmiştir. Ölçülerin tek tek kontrolleri sağlanarak doğrulukları tespit edilmiş, gerekli değişiklikler yapılmıştır. Mimari röleve çalışması proje ve yerinde yapılan gözlemler doğrultusunda alınan ölçülere göre büro çalışması olarak, AutoCAD 2007 paket programı ile çizilmiştir. Şekil 2'de DEML'ye ait 1. Kat planı çizimi ve Şekil 3'de AMEVÇPL binasına ait 1. Kat planı çizimi verilmiştir.

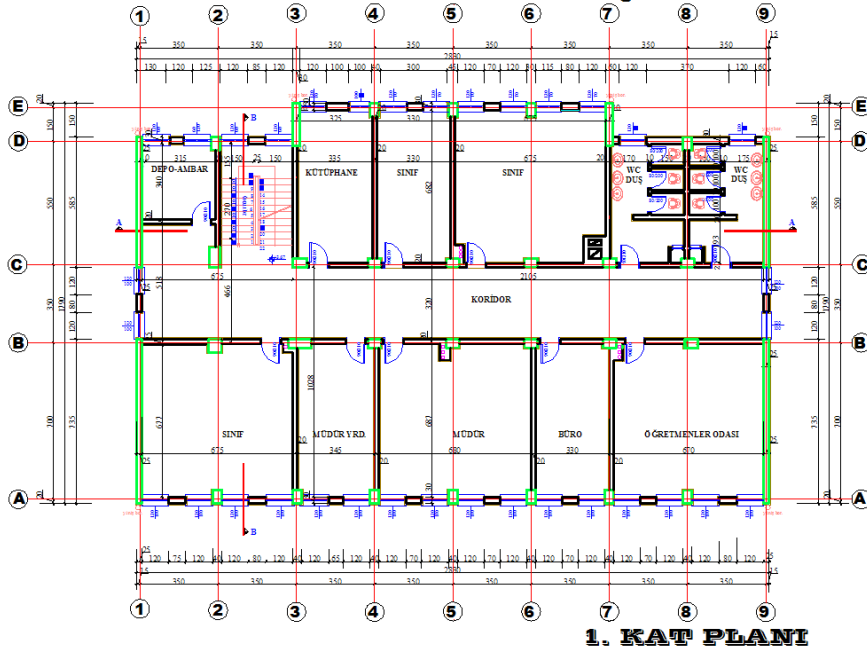
Şekil 3. AMEVÇPL mevcut 1. Kat planı  
(Figure 3. Present 1st floor plan of AMEVÇPL)

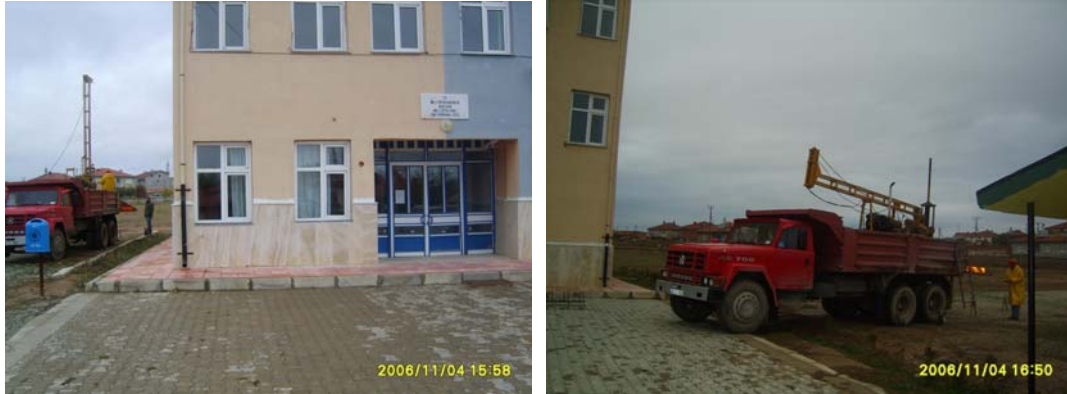
Zemin etütleri için sondaj çalışmaları yapılmıştır. Okulları kat sayısı aynı olduğu için ve okul yüksekliklerine göre 15m derinlikte sondajlar gerçekleştirilmiş, gerekli görülen seviyelerde standart penetrasyon deneyleri yapılmış, her kuyudan en az iki adet örselenmemiş (UD) örnek ve laboratuvar deneyleri ve yerinde yapılan gözlemler doğrultusunda her sondaj kuyusundan en az 3-4 adet örselenmiş örnek alınmıştır. Arazi gözlemleri, SPT değerleri ve laboratuvar sonuçları birlikte değerlendirilerek zemin etüt raporu hazırlanmıştır. Tablo 1'de DEML ve AMEVÇPL'ye ait zemin etüt sonuç değerleri verilmiştir. Şekil 5'de sondaj çalışmalarına ait görüntü verilmiştir.

Şekil 5. AMEVÇPL’de yapılan zemin etüt çalışmalarından görüntü  
(Figure 5. Ground research image of AMEVÇPL)

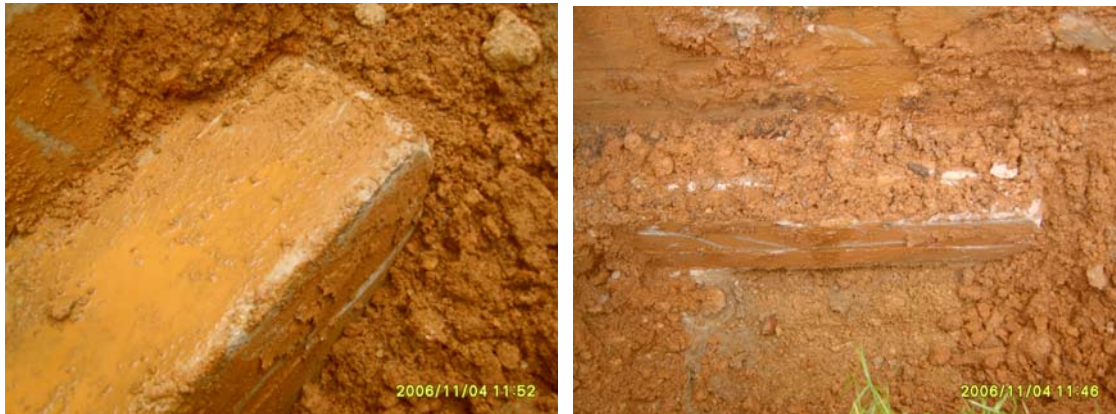
Zemin etüt çalışmaları ile birlikte binaların temel araştırmaları yapılmıştır. Temellerle ilgili olarak DEML uygun köşesinden kazı yapılmış ve temel sisteminin 100/40 cm ölçüsünde mütemadi temel olduğu tespit edilmiştir. Elde olmayan sebeplerden dolayı AMEVÇPL’de temel araştırması yapılamamış tip proje olması nedeniyle DEML’de bulunan temel değerleri aynı kabul edilmiştir. DEML ve AMEVÇPL’ye ait mevcut betonarme statik projeleri ve temel aplikasyon planları olmadığı için araştırmalar sonucunda elde edilen değerler mevcut temel sistemi olarak kabul edilmiştir. Şekil 6’da DEML ait temel araştırmalarına ait görüntü yer almaktadır.

Şekil 6. DEML temel araştırmaları görüntüsü  
(Figure 6. Foundation investigation image of DEML)

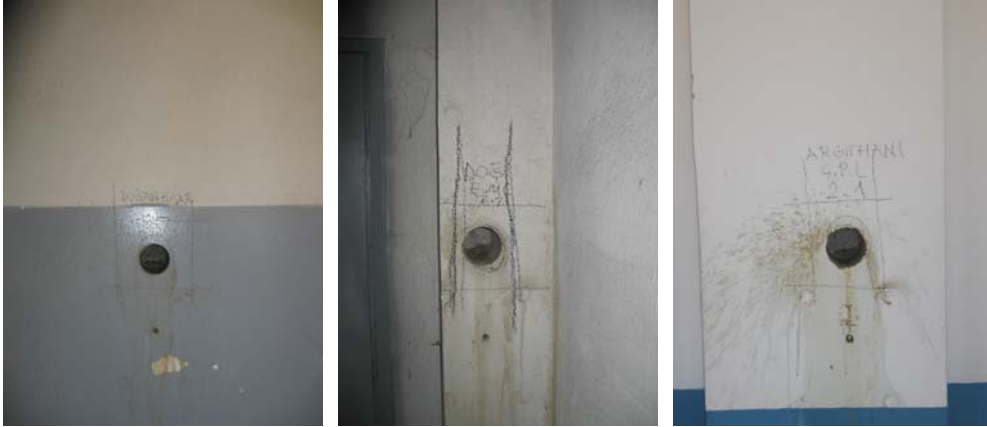
DBYBHY 2007 Bölüm 7’de tanımlanan betonarme binalarda orta bilgi düzeyi’ne göre okul binasının; her kattaki kolonlarından toplam üç adetten az olmamak üzere ve binadan toplam 9 adetten az olmamak üzere, her 400 m<sup>2</sup>’den bir adet beton örneği (karot) TS-10465’de belirtilen koşullara uygun şekilde karot örnekleri alınmıştır. Buna ilişkin görüntüler Şekil 7’de verilmiştir.

Şekil 7. DEML ve AMEVÇPL'ye ait karot numune alımı  
(Figure 7. Obtaining drilling core sample from DEML and AMEVÇPL)

Karot örneklerinin beton basınç deneyleri Selçuk Üniversitesi Mühendislik-Mimarlık Fakültesi İnşaat Mühendisliği Bölümü Yapı Laboratuvarında Ele marka 300 ton kapasiteli beton presinde ve yük hızı 2 kgf/cm<sup>2</sup>/saniye olarak uygulanarak gerçekleştirilmiştir. Elde edilen karot numune sonuçları Tablo 2'de verilmiştir.
