**OSMANLILAR DÖNEMİ MİMARİ ANITLARIN FONKSİYON DEĞİŞTİRMESİNE İKİ ÖRNEK;
"SİVAS BEHRAM PAŞA HAMAMI (KURŞUNLU) SOYUNMALIK MEKÂNI/SİVAS-GEMEREK
ÇEPNİ KÖYÜ I NOLU HAMAM"**

**TWO EXAMPLES FOR FUNCTION CHANGES IN SOME ARCHITECTURAL MONUMENTS OF
OTTOMAN EMPIRE: "THE ROOM SOYUNMALIK OF "SİVAS BEHRAM PAŞA
HAMMAM (KURŞUNLU)/SİVAS-GEMEREK ÇEPNİ VILLAGE - HAMMAM NO.I"**

3.1. Behram Paşa Hamamı (Kurşunlu Hamam) Soyunmalık Mekânı (Behram Paşa Hammam (Kurşunlu Hammam) "Soyunmalık" Room)

3.2. Çepni Köyü I Nolu Hamam (Çepni Village Hammam Numbered 1)

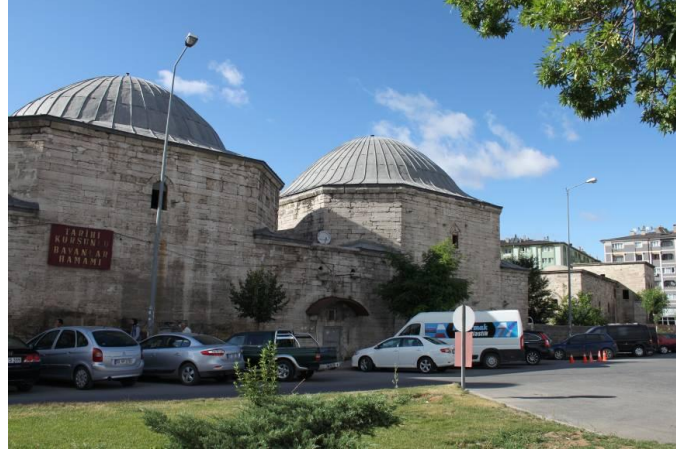
Fotoğraf 1. Sivas Behram Paşa Hamamı (Kurşunlu Hamam)
(Photo 1. Sivas Behram Paşa Hammam (Kurşunlu Hammam))

Sivas il merkezinde bulunan, Behram Paşa¹ Hamamı ya da Kurşunlu Hamam olarak bilinen yapı, inşa kitabesine göre H. 984-M. 1576 tarihinde Behram Paşa tarafından Çifte Hamam olarak inşa ettirilmiştir² (Fotoğraf 1). Yapının mimarı bilinmemektedir. Evliya Çelebi Sivas'ı ziyaret ettiğinde şehirdeki hamamlar hakkında bilgi vermekte ve sadece "Taşhan Hamamı" olarak hamamın adından bahsetmektedir [Evliya Çelebi, 1999: 12]. Bu bilgidен hareketle hamamın XVII. Yüzyıl sonlarında Taşhan Hamamı olarak adlandırıldığı ve faal bir şekilde kullanıldığı anlaşılmaktadır. Hamamın doğusunda bulunan ve Taşhan olarak adlandırılan han da hamamla aynı tarihlerde Behram Paşa tarafından

Hamam günümüzde sağlam bir şekilde ayakta durmakta ve asıl fonksiyonuna yönelik hizmet vermektedir. Çifte hamam olarak inşa edilmiş olan yapının erkekler kısmı girişi güneye, kadınlar kısmı girişi ise batıya açılmaktadır⁴. Hemen hemen birbirinin simetrisi olan her iki kısımda; sırasıyla, soyunmalık, soğukluk, sıcaklık, su deposu ve külhan kısımlarından oluşmaktadır.

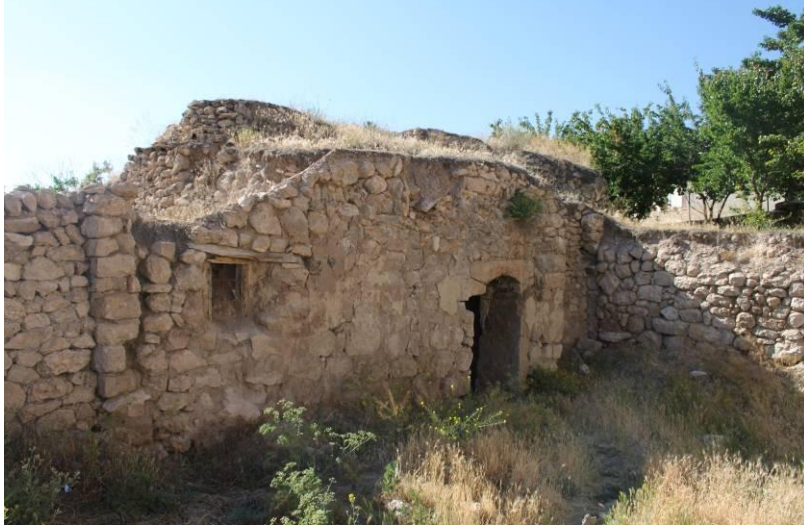
Fotograf 3. Çepni Köyü I Nolu Hamam
(Photo 3. Çepni Village Hammam Numbered 1)

Sivas ili Gemerek ilçesine bağlı Çepni Köyü'nde bulunmaktadır (Fotoğraf 3). Hamam üzerinde inşa ya da onarım kitabesi yer almamaktadır. Yapının mevcut planı dikkate alındığında dönemsel hiçbir özellikle karşılaşılmamaktadır. Ancak Hikmet Denizli yapının hemen yakınında bulunan Çepni Köyü Camisi üzerindeki inşa kitabesinden (M.1629) hareketle, hamamında caminin vakfı olarak 17. yüzyılda inşa edilmiş olabileceğini ifade etmektedir (Denizli, Tarihsiz:313).

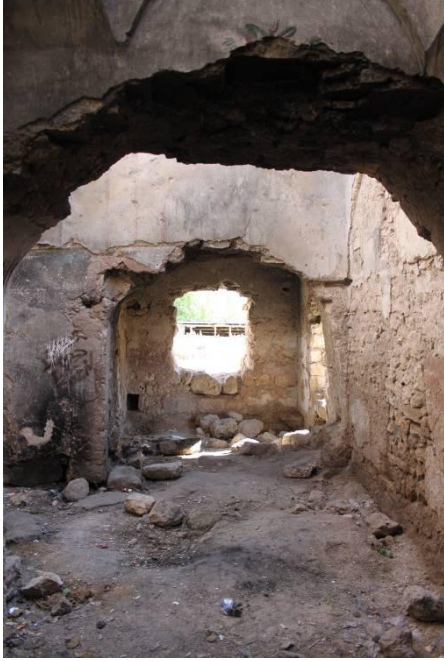
Sıcaklık mekânı "T" planlı bir kurguya sahiptir (Plan 2-Fotoğraf 4). Sıcaklığın orta mekânı doğuya doğru sivri tonozla örtülü bir eyvanla genişletilmiştir. Orta mekânın kuzey ve güneyinde, tromplarla geçilen kubbelerle kapatılmış, iki bölüm yer almaktadır. Kuzeyde yer alan kubbeli mekânın batı duvarı üzerinde su deposuna açılan pencerenin varlığı, kapatılmış olmasına rağmen fark edilmektedir. Ayrıca burada hemen pencerenin altında hamamın soğuk ve sıcak su tesisatını sağlayan pöhrenkler yer almaktadır. Bu mekânın doğu duvarı kubbe geçiş noktası üzerine sonradan bir adet pencere açılmıştır. Türk hamamlarının sıcaklık mekânlarının aydınlatılması ilkelerine aykırı olan bu pencerenin, yapının fonksiyon değişikliğine uğramasından sonra, içerinin daha fazla ışık almasını sağlamak amacıyla açıldığı muhakkaktır (Fotoğraf 5).

Fotoğraf 4. Sıcaklık Mekanı
(Photo 4. "Sıcaklık" Room)

Sıcaklık mekânının en dikkat çekici özelliği ortadaki kubbeli mekân ile onun güneyinde bulunan kubbeli mekânın duvarları üzerinde yer alan kalem işi süslemeler ve yazıtlardır. Ortadaki mekânın kubbeye geçiş öğeleri üzerinde madalyonlar içerisine yerleştirilmiş ve sapslarla birbirlerine bağlanmış çiçek motifleri yer alır. Bu motiflerden kubbenin güney batısında yer alan madalyon içerisinde, ön kısmı silinmiş Arapça "teala" yazısı okunabilmektedir. Muhtemelen ön kısım ile birlikte burada "Allah Teala" lafzı yazılıydı. Ortadaki mekânın güneyinde bulunan kubbeli mekânın trompları üzerinde yine Arapça yazılar bulunmaktadır. Bu yazılar çiçek dallarıyla oluşturulmuş madalyonlar içerisinde yer almaktadırlar. Buna göre kubbe geçiş elemanlarından güney doğu tromp içerisinde "Muhammed Aleyhisselam (Fotoğraf 6), onun hemen batısında yine madalyon içerisinde "Allah Cellecelalehu" (Fotoğraf 7) ve güney batı tromp içerisinde de "Hasan Radiyallahüanh" ifadeleri bulunmaktadır. Diğer yüzde kuzeybatı trompta

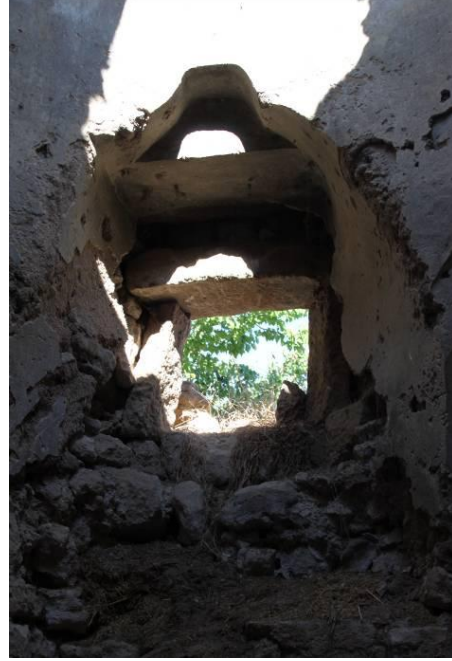
Fot.5. Sıcaklık Kuzey Bölüm Penceresi
(Photo 5. "Sıcaklık" Room North Section Window)

Sıcaklık mekânının kuzeyinde yer alan kubbeli mekânın doğu duvarının üst kısmında kubbeğe geçiş noktasında yer alan pencerede yine fonksiyon değişikliğinin en bariz göstergelerinden birisidir. Sıcaklık mekanında bu büyüklükte bir pencere olması ihtimal dahilinde bile değildir. Muhtemelen bu pencere de fonksiyon değişikliği esnasında içeriği daha fazla aydınlatabilmek amacıyla eklenmiştir. Gerek bu kısımda ve gerekse ortadaki kubbeli mekân üzerinde, güneydeki mekanda gördüğümüz kutsal içerikli yazıtların yer almayışı bu mekanların farklı bir fonksiyona hizmet ettiğini göstermektedir. Muhtemelen bu kısımlar yöre halkının bahsettiği medrese yani öğrencilerin ders yaptığı kısımlar olarak değerlendirilmiştir.

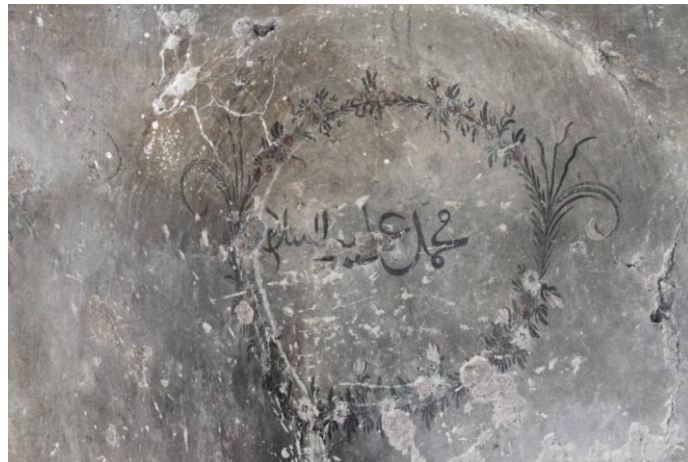
Fotoğraf 6. "Muhammed Aliyyisselam" Yazılı Madalyon
(Photo 6. Medallion Engraved: "Muhammed Aliyyisselam")

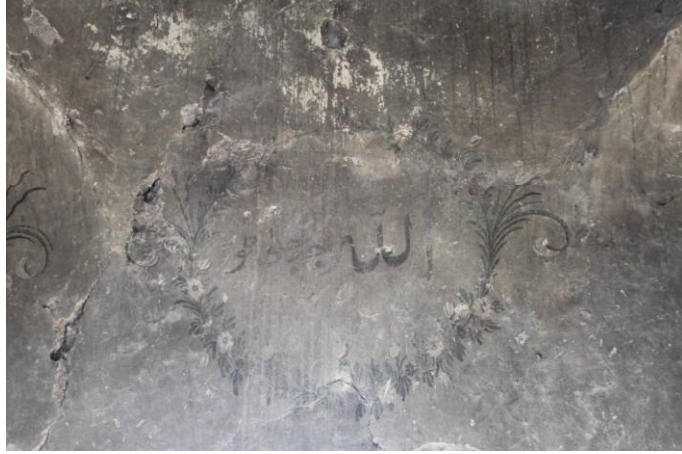
Fot.7. "Allah Celle celalehu" Yazılı Madalyon
Photo.7. Medallion Engraved: "Allah Celle celalehu"
