Kütahya İlinin Kentleşme Süreci ve Geleneksel Konut Dokusunun Koruma Sorunları

Araştırma Makalesi

Urbanization Process of Kütahya Province and Conservation Problems of Traditional Housings

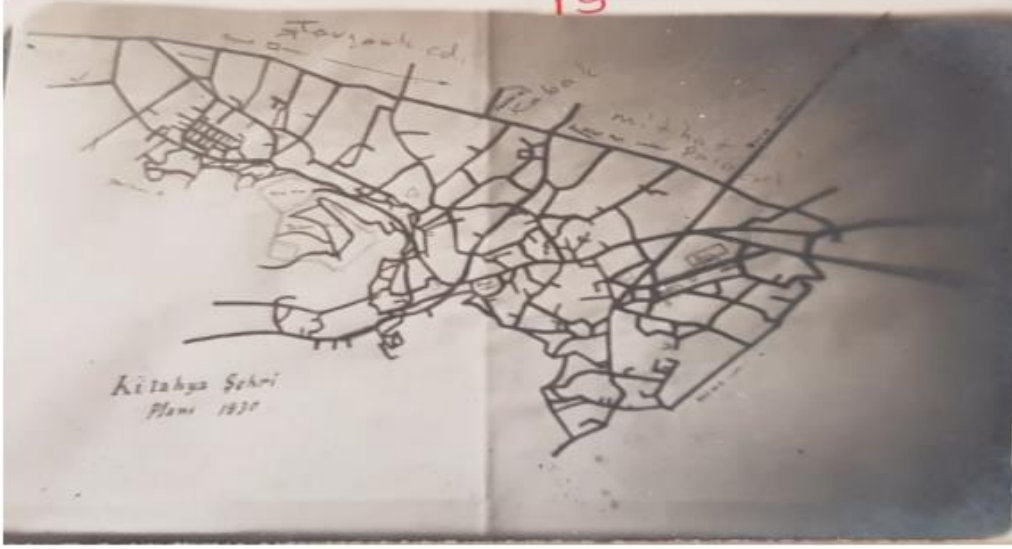
Şekil 1. 1930 Kütahya Şehir Planı (Anonim, 1930)

Şehir Planı'nın (Şekil 1) 1930 yılında yapıldığı anlaşılmaktadır. Planda kuzeyde Mithat Paşa Caddesi, Kobak ve Tavşanlı Caddeleri'nin oluşturduğu sınır ile doğuda Ahırardı'na dayanan sınır, o zamanlarda Kütahya'nın tarihi geleneksel yapı dokularının yoğunlukta olduğu mahallelerin bulunduğu yerleşim alanlarını kapsamaktadır.

1930'dan 1935'e kadar çıkarılan kanunlarla, 10.000'den fazla nüfusa sahip olan kentlerin geleceğe yönelik şehir planlarını 5 yıl zarfında hazırlatmaları mecbur kılınmış ve 5.000'den 20.000'e kadar nüfusu olan yerleşmelerde iki nüfus sayımında nüfus artış oranı %15'ten fazla olanlardan bir program yapmaları istenmiştir. Vakit kaybetmeksizin planların hazırlanması amacıyla Nafia Vekâleti Şehircilik Fen Heyeti kurularak süreç hızlandırılmıştır. O yıllarda devlet büroları, müteahhitler veya bunların müşterek çalışmalarıyla dönemin imar planları hazırlanmıştır (Çetin, 2012). Kütahya'nın ilk imar planı, İller Bankası'nın "Belediyeler Bankası" olduğu dönemde (1933-1945) hazırlanmıştır. İller Bankası kayıtlarına 01.01.1944 evrak kayıt numarası ile geçen, fakat çizimlerine ulaşılamayan Celal Esad Arseven tarafından üretilen bu ilk ayrıntılı imar planının 1/500 ölçekli 22 adet pafta kaydı bulunmaktadır (Karadeniz, 2019; Çetin, 2012). Her ne kadar daha önce şehrin planı çizim ile belgelenmişse de (bkz. Şekil 1), bu bir imar planı değildir.

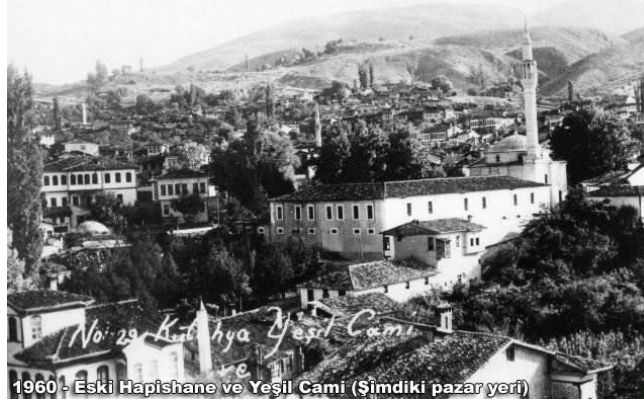
Şekil 5. Yeşil Cami ve önündeki günümüzde bulunmayan hapishane binası (Kütahya BBYA, 1960a)

Kütahya'nın ikinci imar planı çalışmasına 1960'lı yıllarda başlanmıştır. 1966 yılında onaylanan 1/1000 ölçekli imar planında şehrin geleneksel dokusuna ve mevcut sivil mimariye son derece saygılı ve duyarlı bir yaklaşım sergilenmesine rağmen planda tarihi dokunun sadece 'meskûn alan' olarak gösterilmesi kültür varlıklarının diğer yapılardan farklı olarak ele alınmasını engellemiştir (Aykut ve Taşkinsu, 1994). Öte yandan bu plan kentteki binaların yapı malzemelerini de belgelemiş olduğu için Kütahya'nın 1960'lı yıllarda tarihi bölgelerinde hala ahşap yapıların yoğunlukta olduğu dolaylı bir sonuç olarak ortaya çıkmaktadır (Şekil 5 ve Şekil 6).

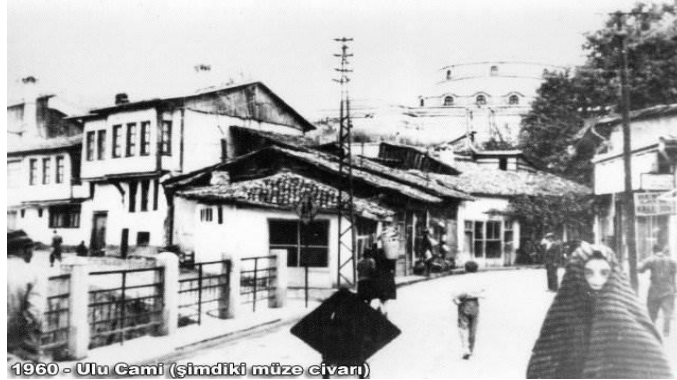
Şekil 6. Borekçiler Mahallesi'nde Ulu Cami ve günümüzde üstü kapatılmış Kapan çayı (Kütahya BBYA, 1960b)

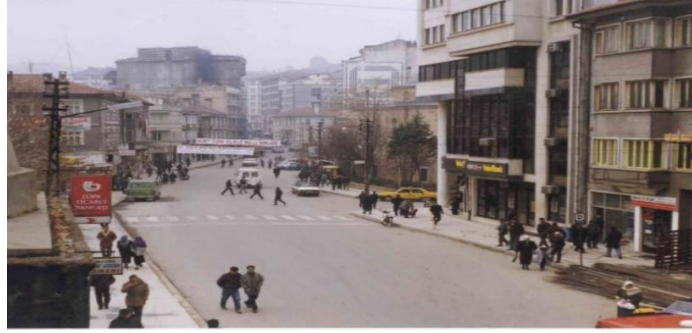
Şekil 7. 1980'li yıllarda Karagözpaşa Cami ve civarı (Kütahya BBYA, 1980a)

1980'li yıllarda artık Kütahya'nın tarihi kent merkezindeki geleneksel konut dokularında değişimlerin başladığı, o yıllarda şehrin genelinde olduğu gibi bu konut dokularının içinde de yüksek katlı betonarme yapıların yapıldığı görülmektedir (Şekil 7 ve Şekil 8).

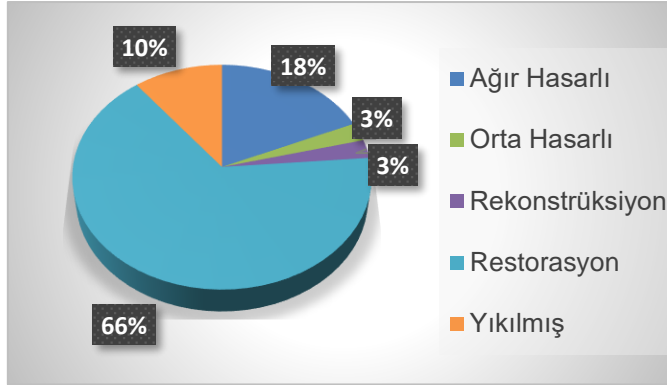
Hasar Durumu	
Ağır Hasarlı	7
Orta Hasarlı	1
Rekonstrüksiyon	1
Restorasyon	25
Yıkılmış	4

Şekil 15. Pirlar Mahallesi'ndeki SMÖ yapıların hasar durumları (Ali Hürata, 2020)

Pirlar Mahallesi'ndeki SMÖ yapıların hasar durumlarına ilişkin bilgiler Şekil 15'te sunulmuştur. SMÖ yapılardan 7 adet yapı ağır hasarlı, 1 adet yapı ise orta hasarlı olarak tespit edilmiştir. 25 SMÖ yapıya restorasyon, 1 adet yapıya ise rekonstrüksiyon uygulaması yapılmıştır. Restorasyon uygulaması yapılan yapılardan 15 tanesi kamu mülkiyetindedir. Kalan 10 adet özel mülkiyetteki SMÖ yapı da Kültür ve Turizm Bakanlığı hibe yardımlarıyla restore edilmiştir. Rekonstrüksiyon uygulaması yapılan 1 yapı da kamu mülkiyetinde ve Germiyan Caddesi'ndedir. Restorasyonu yapılan 25 yapının 21 tanesi Germiyan Caddesi üzerinde bulunmaktadır. Germiyan Caddesi'ndeki SMÖ yapıların 15 tanesinin muhtelif kurumlarca kamulaştırma yoluyla kamu mülkiyetine geçtikten sonra restorasyonlarının yapıldığı görülmektedir.

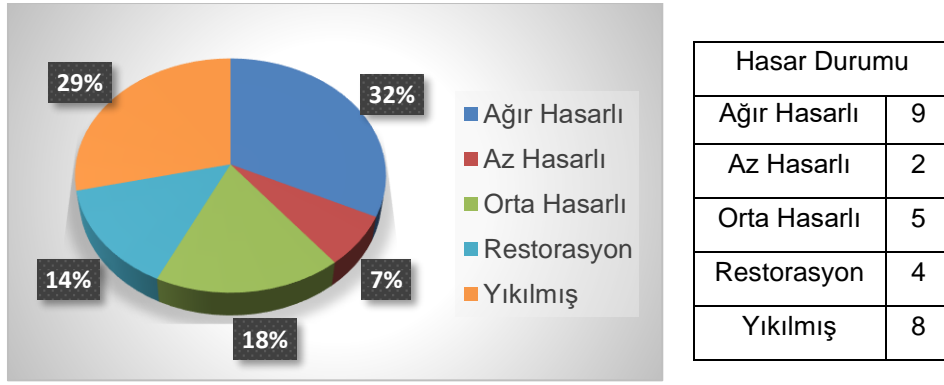
Şekil 19. İstiklal Mahallesi'ndeki SMÖ yapıların hasar durumları (Ali Hürata, 2020)

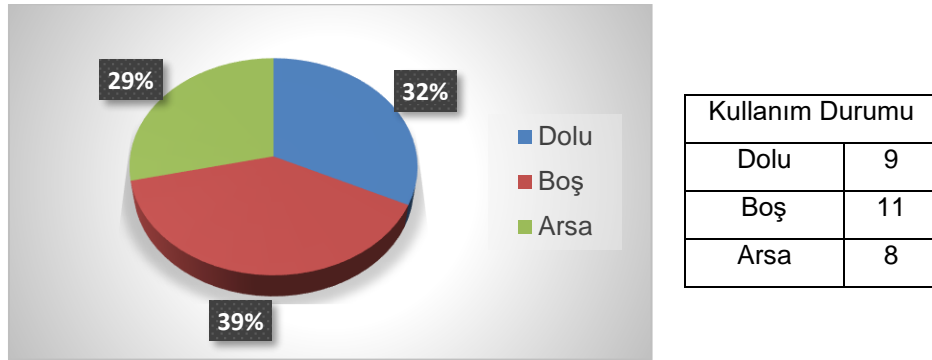
Şekil 20. İstiklal Mahallesindeki SMÖ yapıların kullanım durumları (Ali Hürata, 2020)

Şekil 20'de İstiklal Mahallesi'nde bulunan SMÖ yapıların kullanım durumları sunulmuştur. 8 adet SMÖ yapının yıkılması sebebiyle bu yapıların kullanım durumları "arsa" olarak değerlendirilmiştir. 9 adet yapının dolu olduğu 11 adet yapının ise boş durumda olduğu tespit edilmiştir.
