## Altyapı ve Kazı Çalışmalarının Tarihi Yapılara Etkisi: Şeyh Murad Efendi Mescidi, Adile Sultan Türbesi ve İskender Paşa Camii Örneği

Araştırma makalesi

## The Effect of Infrastructure Projects and Excavations on Historical Buildings: The Cases of Seyh Murad Efendi Masjid, Adile Sultan Tomb and Iskender Pasha Mosque

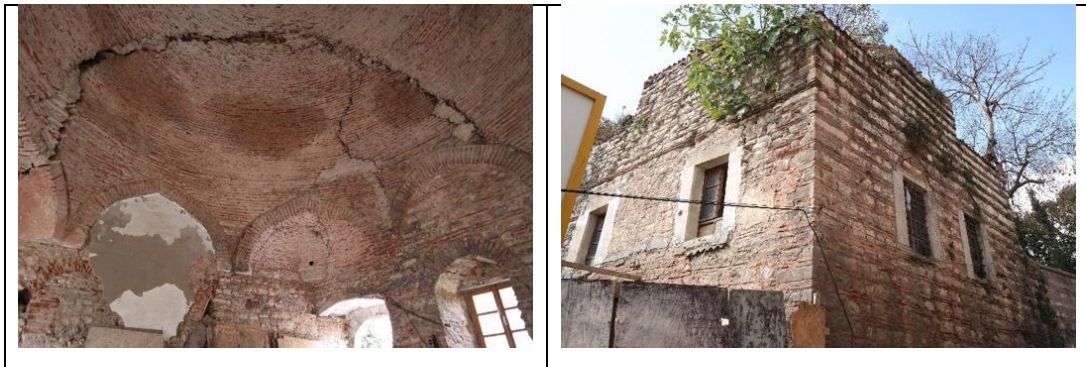
2014 yılında restorasyon çalışması ile medresedeki tüm binalar yenilenmeye başlanmıştır. Çalışmaları tamamlanan medrese yapılarında kısa bir süre sonra çatlaklar tekrar oluşmuştur. Mescidin batı ve kuzey cephelerindeki taşıyıcı duvarlarını ve kubbesini kuzey-güney doğrultusunda kesen, yarık mertebesinde geniş bir yarık tespit edilmiştir (Şekil 1).

Şekil 1. Mescid yapısındaki hasarlar (Mehmet Selim Ökten, 2014)

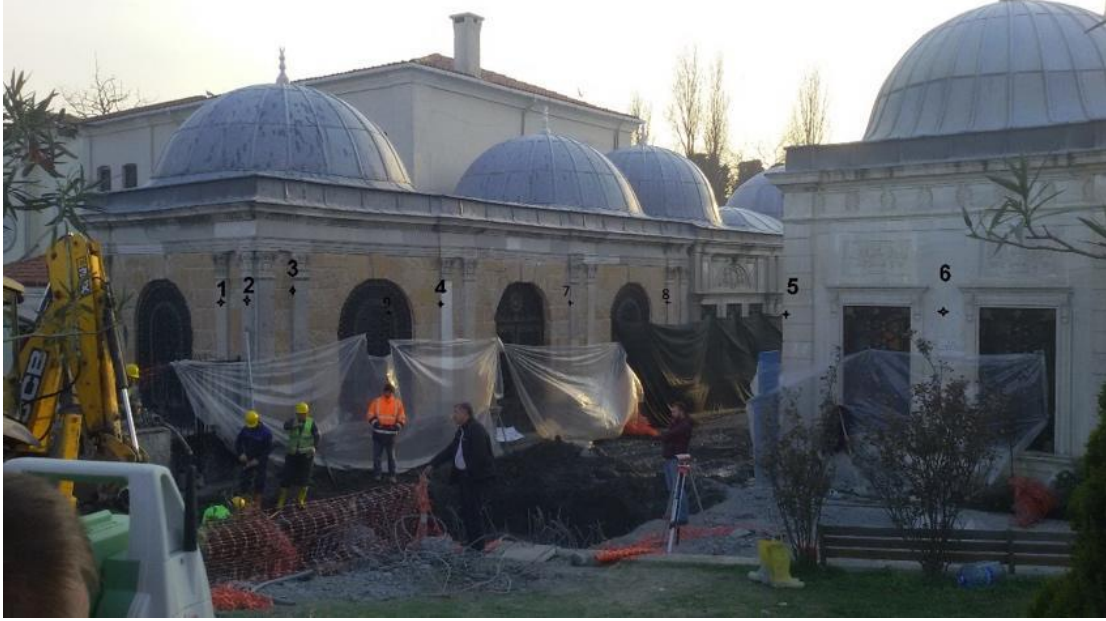
2014 senesinde yapının kuzeydoğu köşesinin bitişiğinde Yağmur Suyu Terfi Merkezi inşaatı için iksa kazıkları imal edilmiş, imalatların tamamlanmasından sonra planda boyutları 4.50m x 7.50m olan 5 m derinliğinde bir temel çukuru açılmıştır (Şekil 5). Bu uygulama sırasında Adile Sultan Türbesi'nde çatlaklar oluşmuştur (Şekil 6).

Şekil 5. Terfi Merkezi inşaatı için açılan temel çukuru (Hassa Mimarlık, 2014)

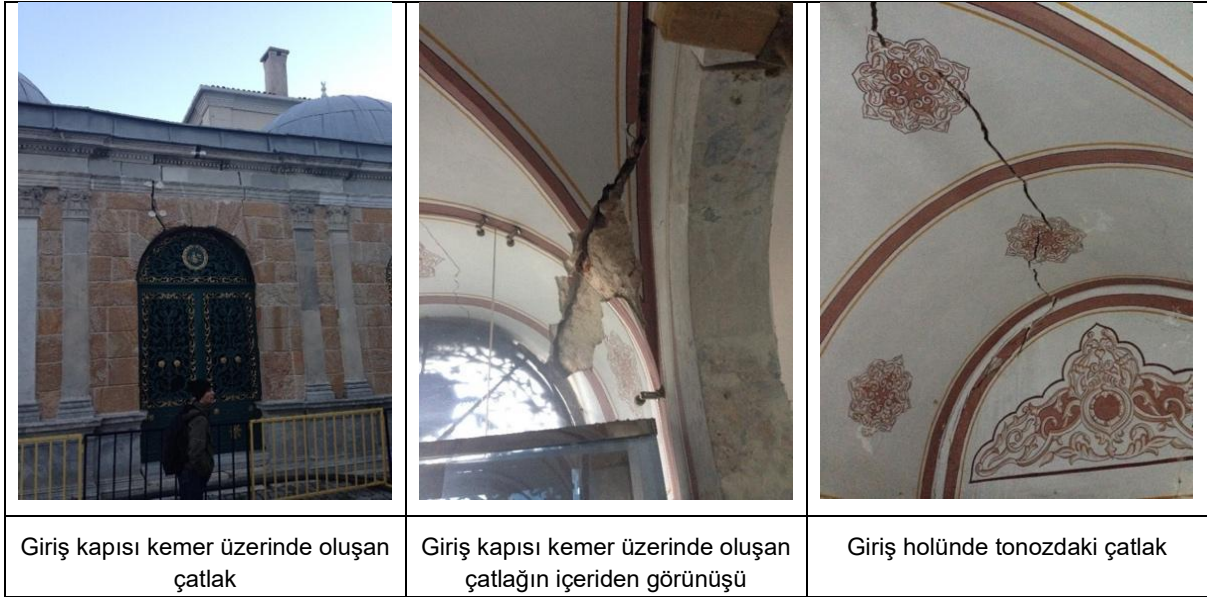
Şekil 6. Türbede oluşan hasarlar (Mehmet Selim Ökten, 2014)

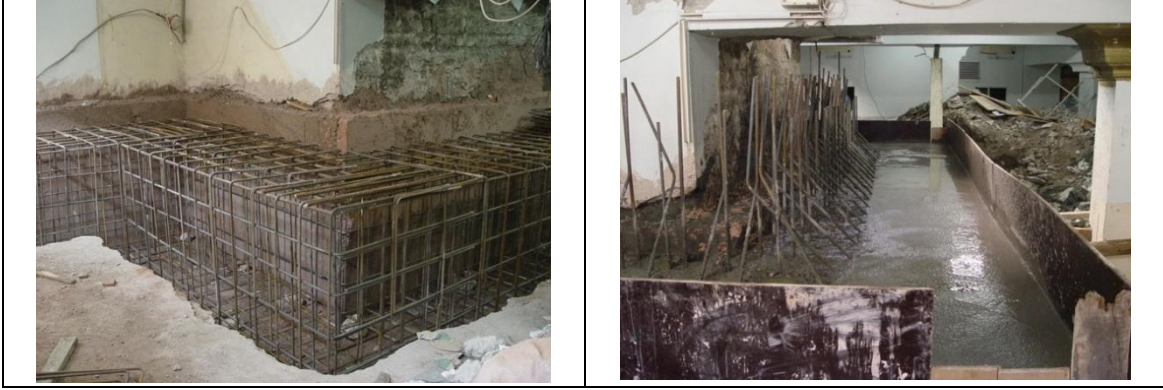
Şekil 10. Kâgir temel sistemine yapılan takviye (Hassa Mimarlık, 2004)

Güçlendirme aşamalarında ilk olarak caminin zayıflayan kâgir temelleri, ek bir betonarme temel sistemi ile desteklenmiştir. Sonrasında hasara sebebiyet veren muhdes ek kaldırılarak zemindeki boşluk sıkıştırılarak geri doldurulmuştur (Şekil 10).
