ERZURUM ÇEVRESİNDEKİ SELERE BİR ÖRNEK: 16 Ağustos 1994, RİZEKENT SELİ

Dr.Ali UZUN*

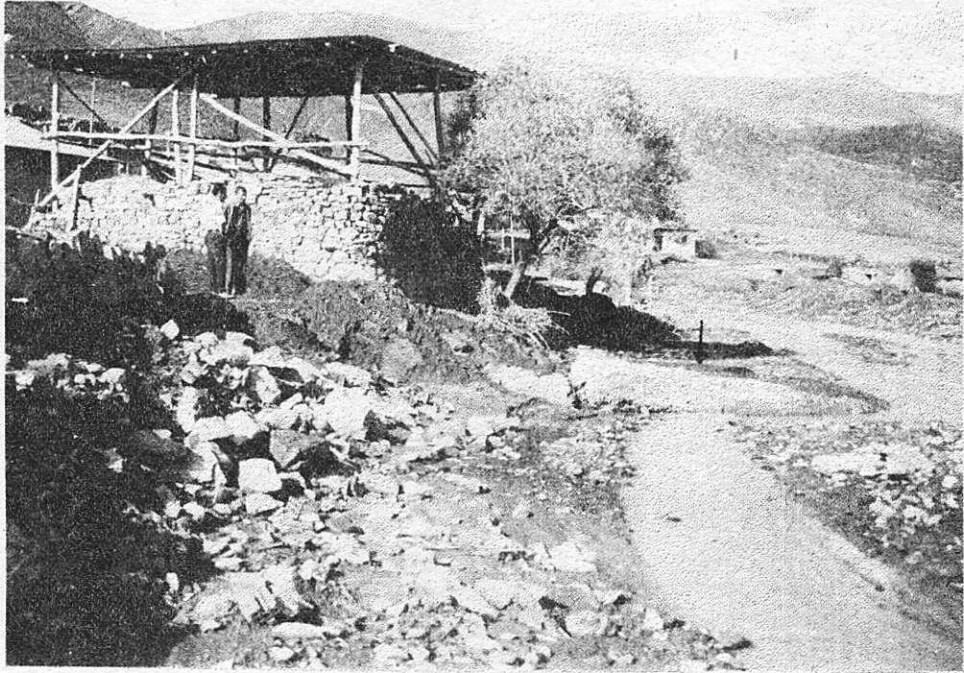
Foto, 4: Sel suları ile yerinden sökülerek sürüklenen istinat duvarları. Rizekent köyü, doğuya bakış.

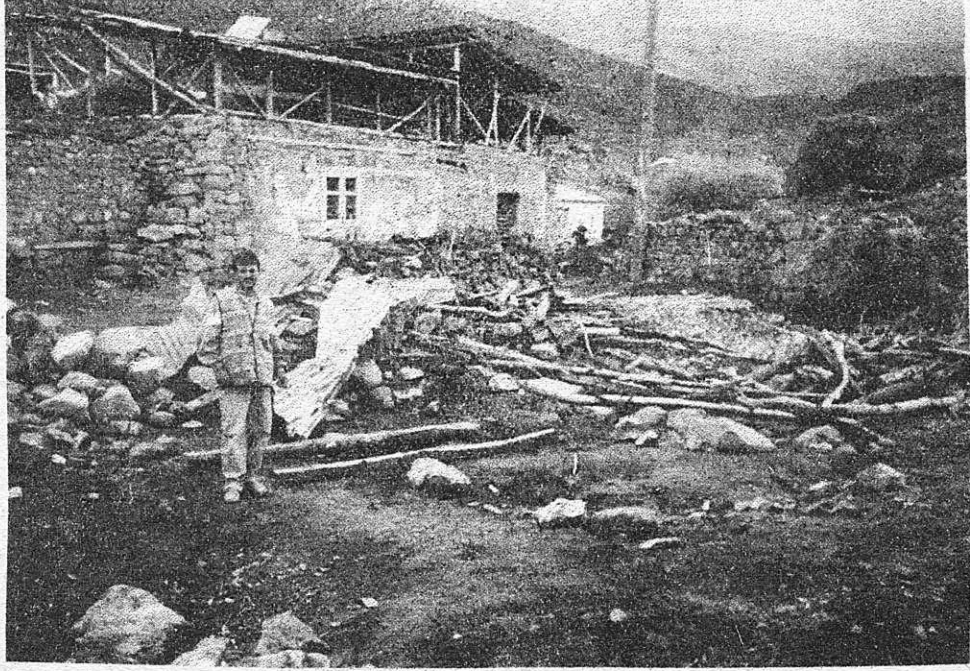
Foto,5: Sel suları tarafından bütünüyle tahrip edilen Mehmet YAYLALI' nin evinin yeri. Doğuya bakış.

Sel sırasında, biri Çıkrıklı köyünde olmak üzere 11 evi su basmış, bir ev tamamen yıkılmış ve ev yapılmak üzere satın alınmış 100 milyon liralık inşaat malzemesi (5000 tuğla ve 500 briket) sel sularına kapılarak kaybolmuştur. Ayrıca, toplam alanları 65-70 dekarı bulan buğday tarlaları tamamen tahrip olmuş, sağanak yağmur sırasında ıslanarak çürüyen otlar dışında, yaklaşık 45-50 milyon lira fiyat biçilen 80 bağ ot sel sularına kapılarak ziyan olmuştur. Bunlardan ayrı olarak, Rizekent köyünde taşkınlardan korunmak için 1973 yılında yapılmış istinat duvarları yer yer sökülerek tahrip olmuş; Çıkrıklı ve Rizekent köylerini Rize-Erzurum karayoluna bağlayan köy yolu da özellikle sel yataklarının önlerine rastladığı kesimlerde, sel sularının getirdiği kaba malzemelerle dolarak ulaşıma kapanmıştır.

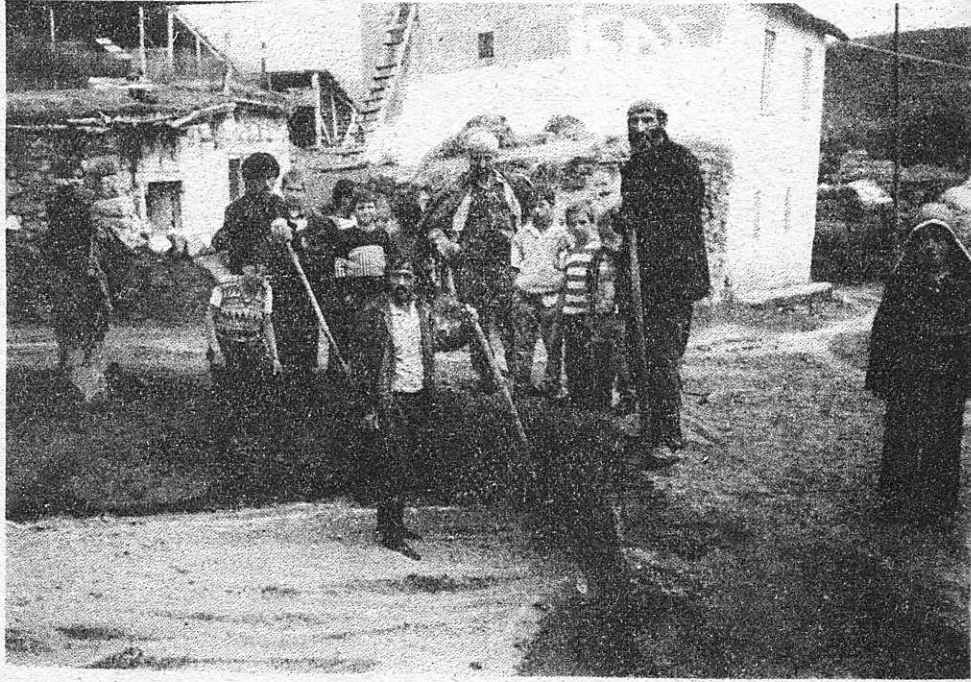
Foto, 6: İkinci selin bir taşkına sebebiyet vermemesi için, yöre sakinleri köy içi-
deki kanalları açık tutmaya çalışıyor. Rizekent köyü.

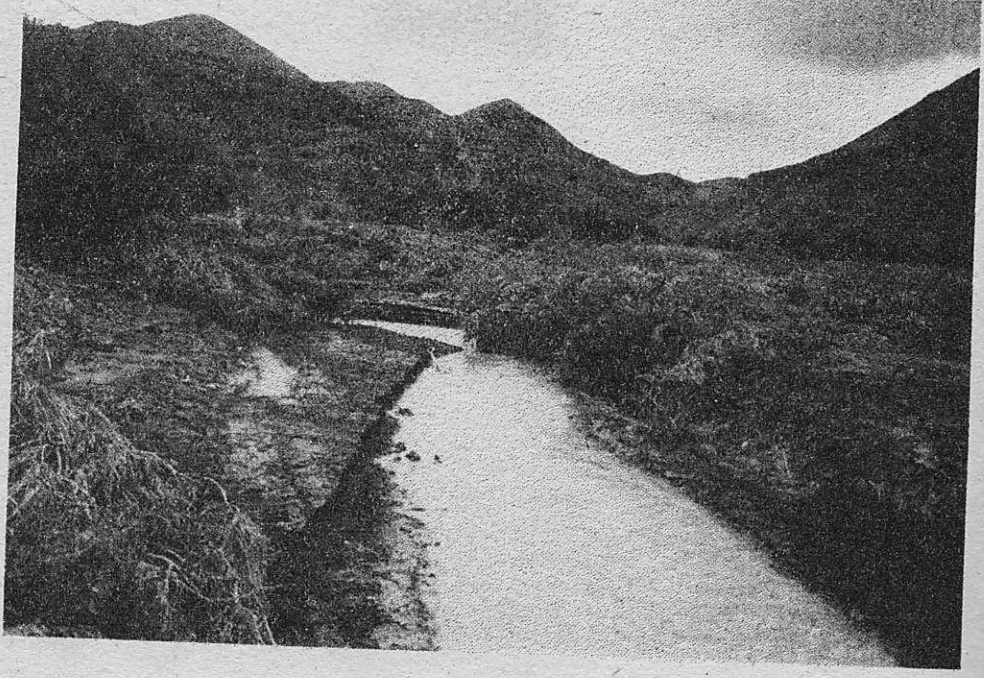
Foto, 9: Hanboğazı deresi ve taşkın yatağı; batıya bakış.
