## **Sultanahmet Mahallesi'ndeki Tarihi Doku İçinde Yer Alan Sivil Mimarlık Yapılarının Birinci Kademe Sokak Tarama Yöntemi ile İrdelenmesi**

## **Investigation of Civil Structures in The Historical Texture in Sultanahmet District with First Level Streets Scanning Method**

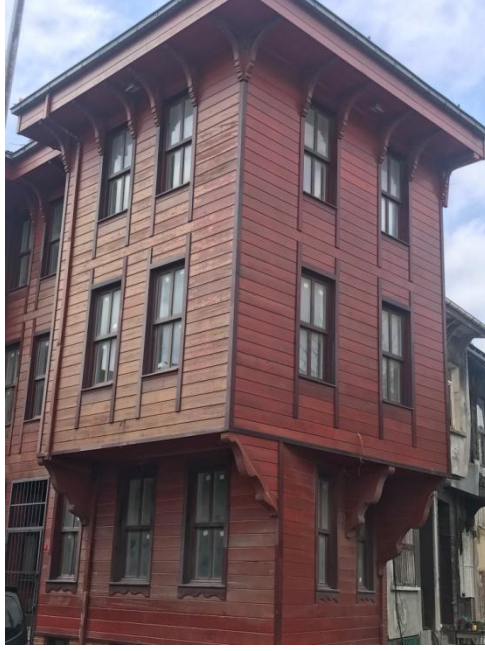
řekil 1. Grnen Yapı Kalitesi İyi Olan Yapı

Karma ve yıđma yapıların grnen yapı kalitesi ile olası hasar durum arasındaki iliřki betonarme yapılardaki durumla benzer yntemle deđerlendirilmektedir. Grnen yapı kalitesi iyi olan yapı (řekil 1) gsterilmektedir. Grnen yapı kalitesi kt olan yapı (řekil 2) gsterilmektedir.

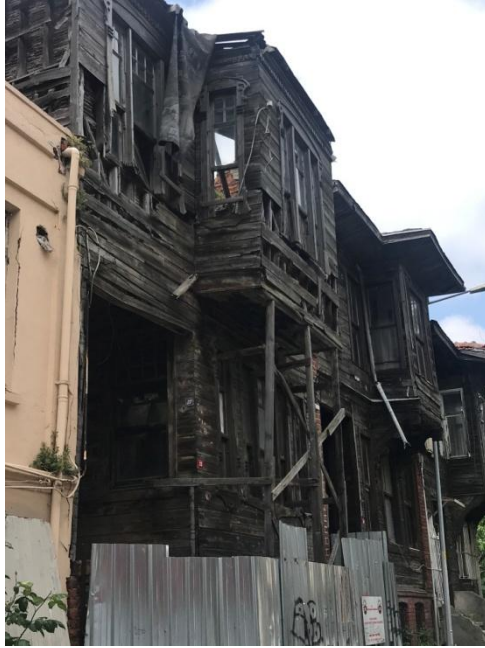
řekil 2. Grnen yapı kalitesi iyi olan yapı
