XIX. YÜZYIL OSMANLI DÖNEMİ MİMARLIĞINDA, KAYSERİ YÖRESİ HİRİSTİYAN YAPILARI: GERMİR VE ENDÜLLÜK KİLİSELERİ

FÜGEN İLTER

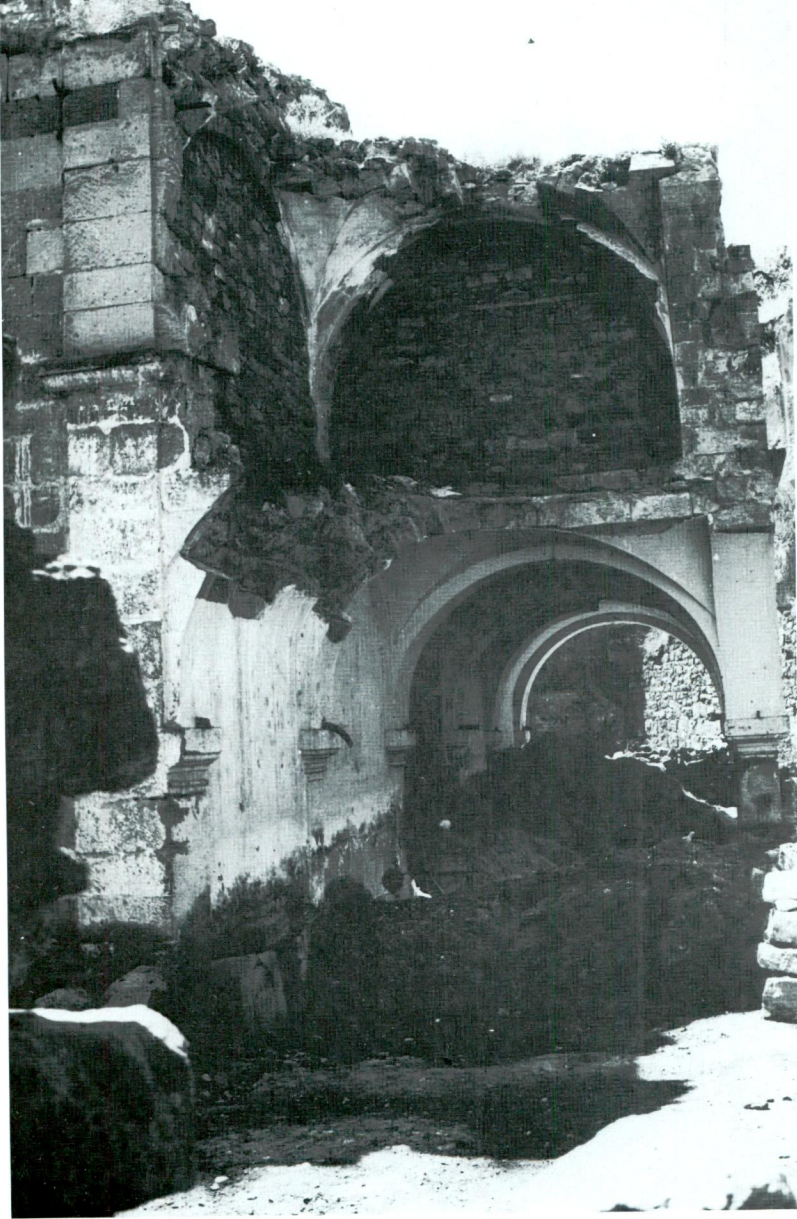
Res. 3 — Germir — Kilise I. Narteksin bugünkü durumu.

Kilisenin ön yüzü, birçok zarar görmüş kısımlardandır. Beş bölümlü ve iki katlı nartekste, giriş ünitesini de içine alan sağ taraf (güney-batı) tonoz ve kemerlerinden yalnız üçü ayakta kalabilmiştir. Sol kanadı oluşturan bölümlerden dışta kalanı tümüyle yıkılmış, girişe bitişik olan bölümden ise, tonoz ve kemerden bazı parçalar günümüze ulaşabilmiştir. Yıkılma heriki katta da görülür (Res. 3-4).

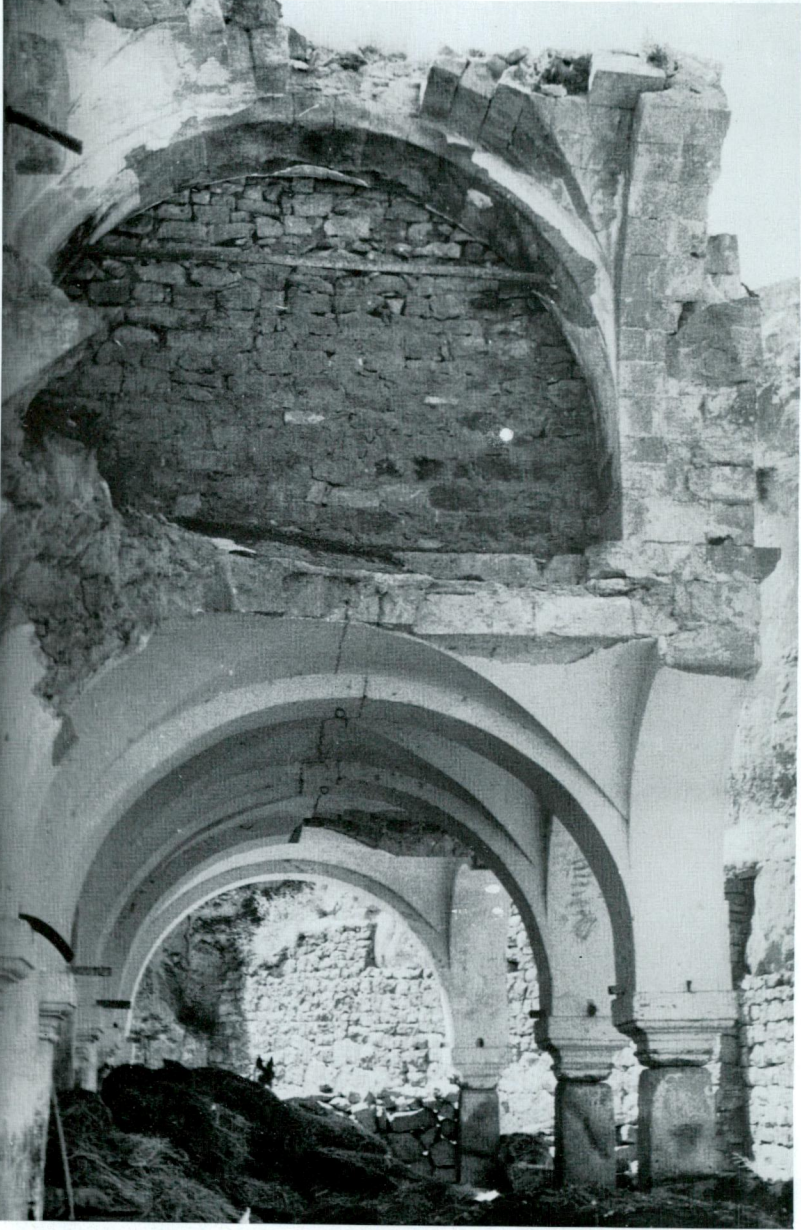
Res. 4 — Germir — Kilise I. Narteksin güneybatı kanadı.

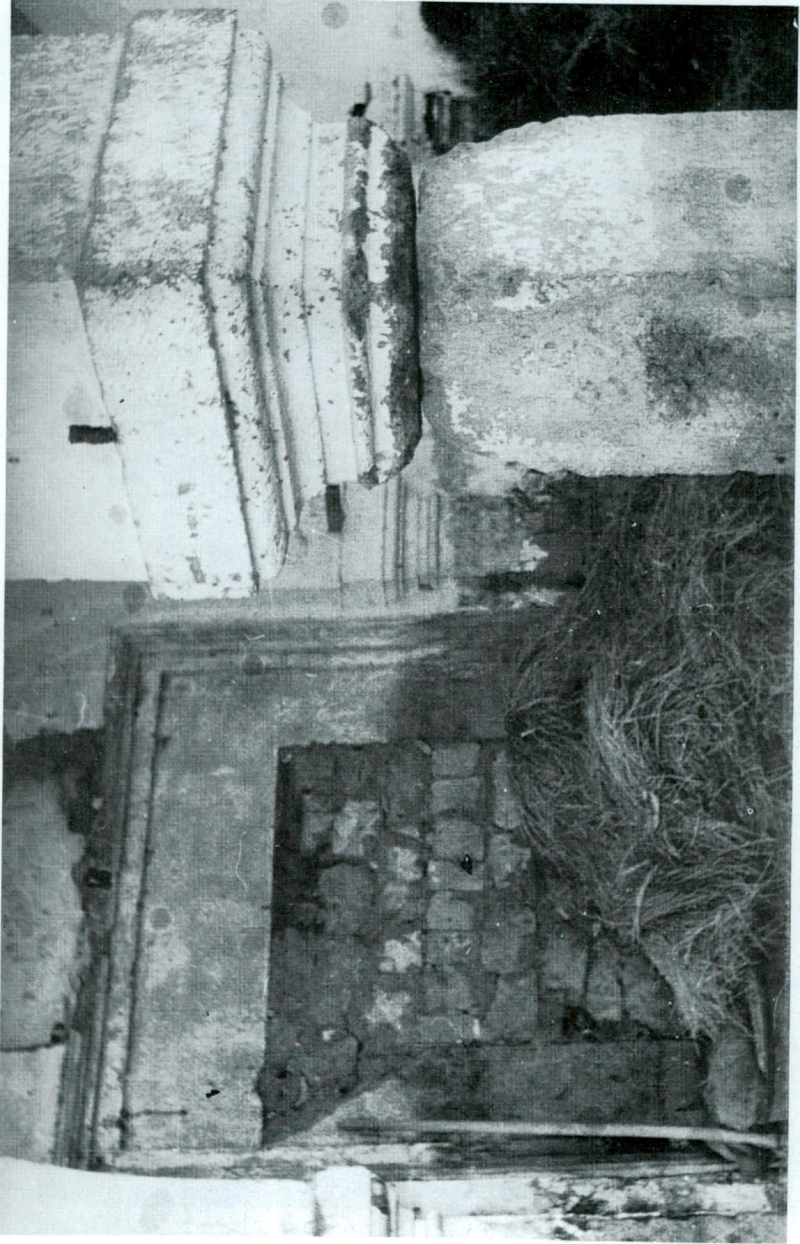
Res. 6 — Germir — Kilise I. Batu yüzde portal.

Portal, yalın olup beden duvarlarıyla kaynaşmış bir yapıdadır. Günümüzde gelişi-güzel taşlarla örülerek-sıvanarak kapatılmış giriş açıklığıyla değişik bir görüntü kazanmıştır (Res.6). Dikdörtgen biçimli kapı açıklığı geniş taş sövelerle çevrilmiştir. Sövelerin dış kenarında, dışa doğru set set yükselen profilli çeviri, kapıyı yüzde belirginleştirir. Kapının üzerinde boş bir yazıt yuvası vardır. Ancak yazıtının bulunup bulunmadığı, var idiyse ne olduğu bilinmemektedir.

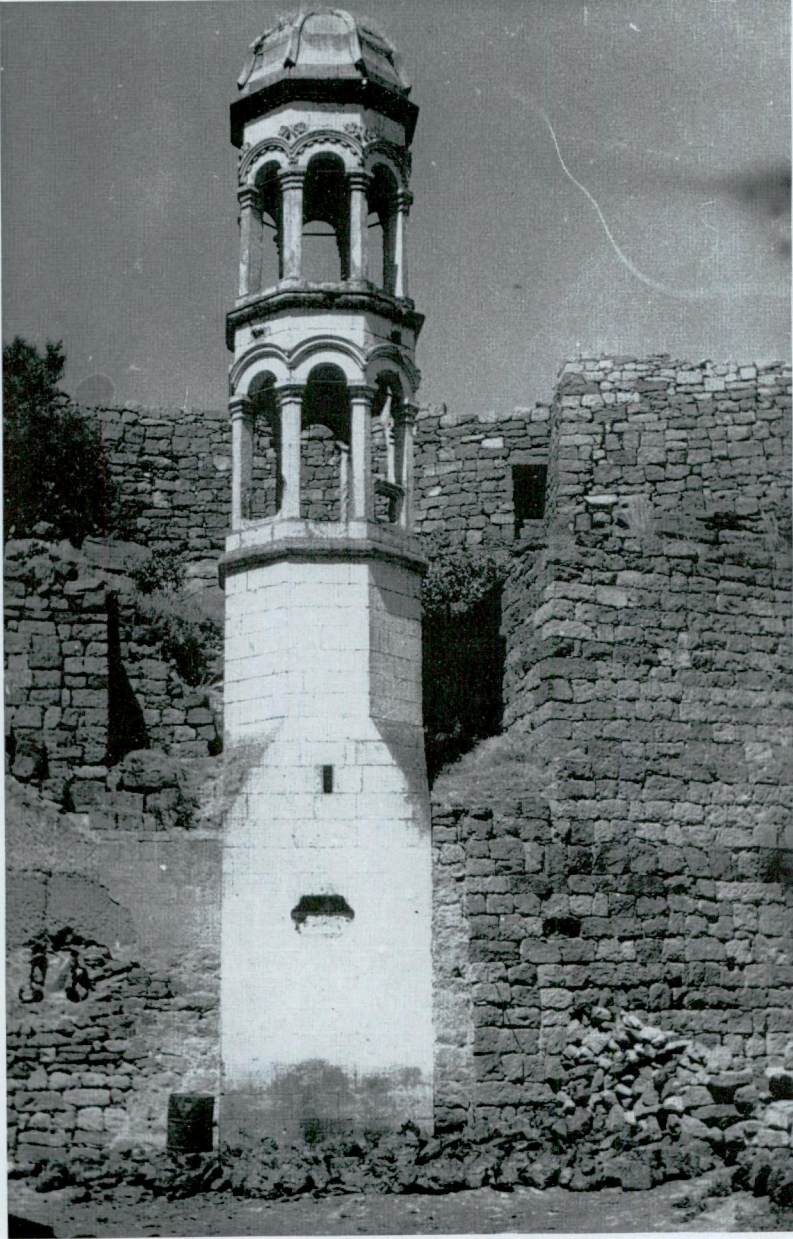
Res. 7 — Germir — Kilise I. Çan kulesi

Kilise düzlüğünün kuzey-batısında, duvarlar içine alınmış çan kulesi, katlı ve bol açıklıklı uzun boyu ile uzaklardan belirir (Res.7). Tabandan kubbesine dek taşla örülmüştür. Dikdörtgen prizmalı kaidenin üzerinde sekizgen kesitli, üç katlı gövde uzanır. Üstü kubbeye kapatılmıştır. Gövdede alt parçanın sağır yapısına karşın, üst katlar, zarif başlık ve ayaklar üzerindeki yuvarlak kemerleriyle, sekizgen planlı açık mekanlar halindedirler. Kemer üstleri, silme çevirileri, kabaralar, serpmeye kabartma motiflerle bezenmiştir. Çan biçimli kubbesi nervürlüdür.

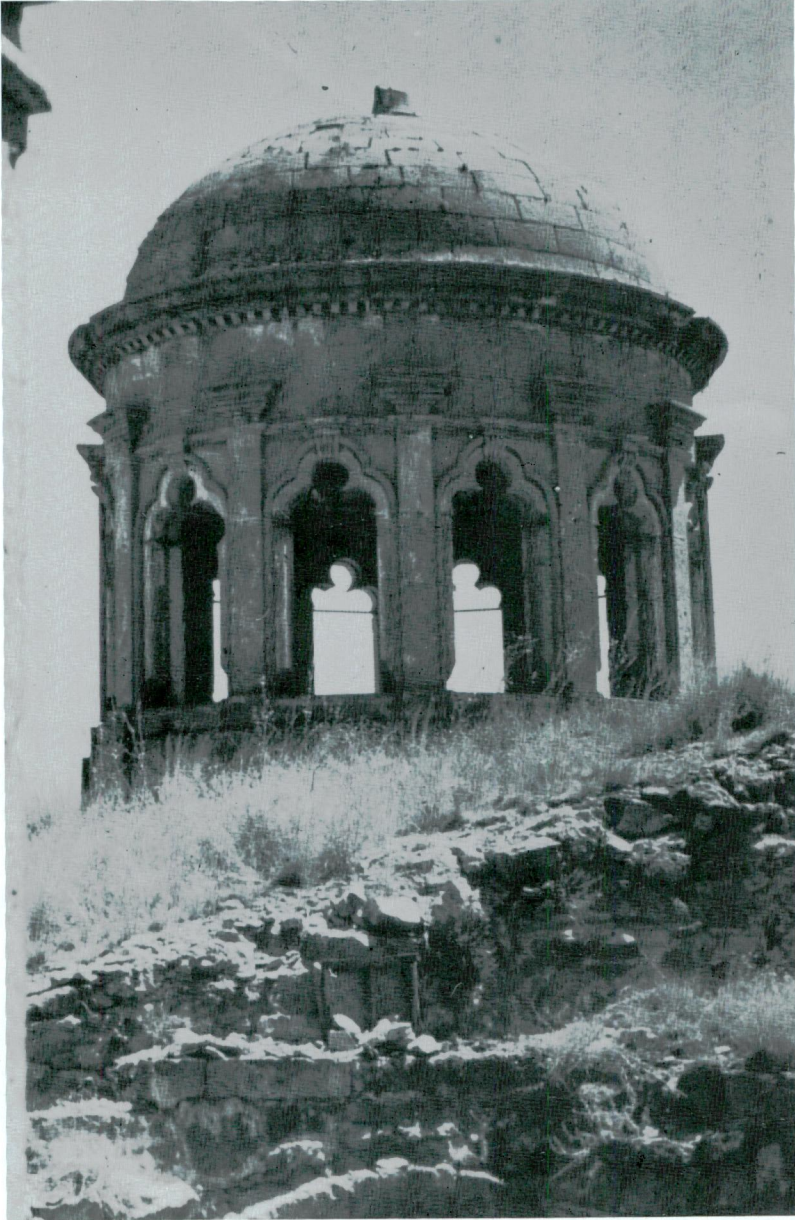
Res. 9 — Germir — Kilise I. Kubbeden ayrıntı.

Çan kulesi ile kilisenin yüksek kasnaklı kubbesi birçok özellikleriyle benzeşirler (Res.8). Hernekadar kilise kubbesinin yüksek kasnağı, tepeleri üç lopluk katlı kemerlerle taçlanan açıklıklar gibi değişik biçimli öğelerle düzenlenmişse de, bol açıklıklı bir kompozisyon ile kubbeyi taşıması, çan kulesinin üst katlarının genel kurgusuyla bağdaşmasını engellemez (Res.9).

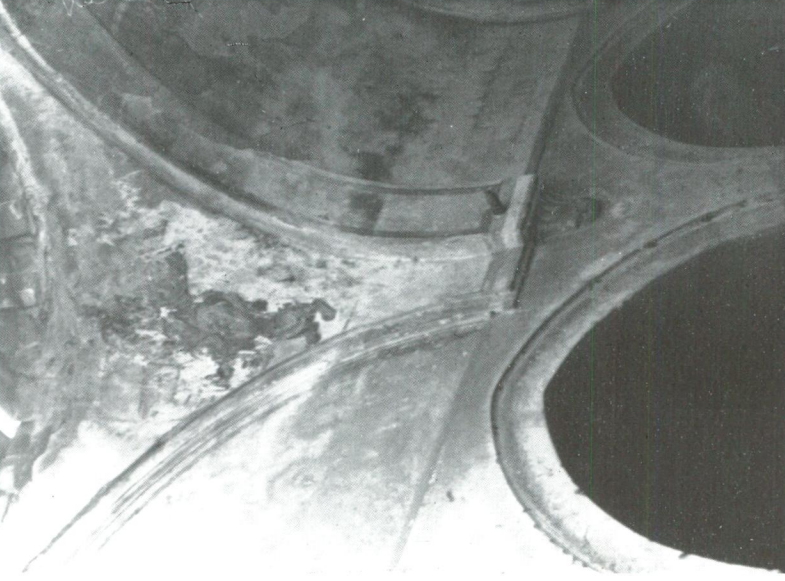
Res. 12 — Germir — Kilise II. Pandantite fresk (İncil yazarı).

- Kuzey-batıda : Aziz.....(.....) simgesi aslan ? silikleşmiştir (Res.12).
 Güney-batıda : Aziz.....(.....) figürden yalnız ayaklar ve bacakların bir kısmı kalabilmiştir. Altta da bir yazıdan arta kalmış bazı harfler gözlenmektedir (Res.13).

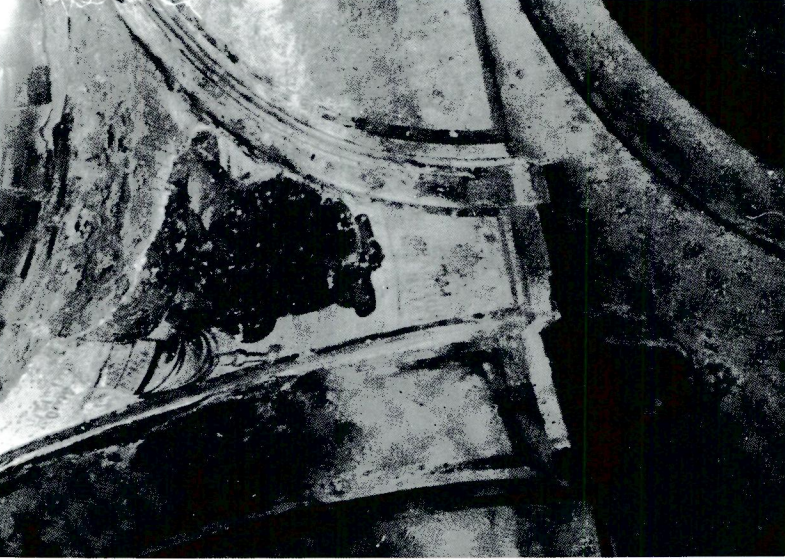
Res. 11 — Germir — Kilise II. Pandantite İncil yazarı.

Güney-doğuda : Aziz ? (.....) kitap ile, (Res.11)

Bu fresk, dört Aziz içinde bütüne en yakın kalabilmiş olanıdır. Aziz hafif yan dönmüş olarak oturmakta, ya-

nındaki masada da kitabı bulunmaktadır. Göğsünden yukarısı, dökülen sıvılarla yok olmuştur. Doğu köşede ve pandantifin altında yazılar vardır.

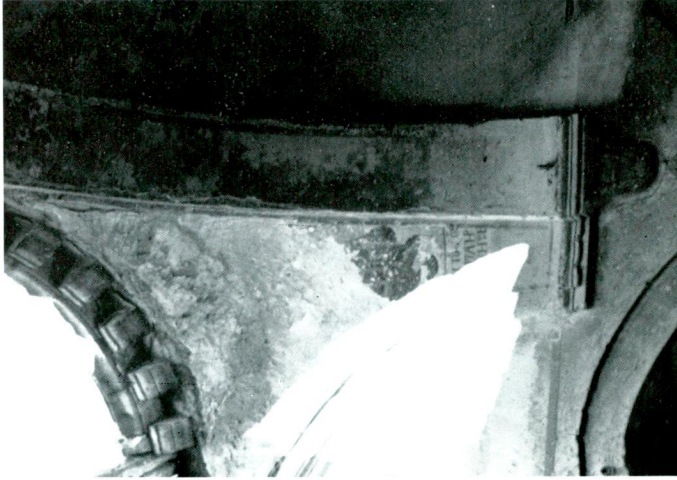
Res. 13 — Germir — Kilise II. Pandandifte fresk (İncil yazarı).
