KASTAMONU VE SİNOP YÖRESİNDE BULUNAN AHŞAP CAMİLER

Doç.Dr. Yılmaz CAN*

Çalışmamızda sanatsal değeri haiz beş ahşap cami incelenmiştir. Bu camilerden Geyikli Camii özellikle tavan düzenlemesi bakımından Kastamonu Kasaba Köyü Mahmut Bey Camii'ne yakın bir benzerlik arz etmektedir. Derepazarı ve Çağlar Köyü Merkez camileri ise Samsun yöresinde gördüğümüz ahşap camiler gibi, kurtboğazi geçme tekniğiyle birbirine bağlanmış ahşap perdelerle yığma olarak inşa edilmişlerdir. Beldeğirmeni ve Güde camilerine gelince, bu iki cami yörede mevcut ahşap ev yapı geleneğinden fazlaca etkilenmiş bir düzenleme sergilemektedirler.

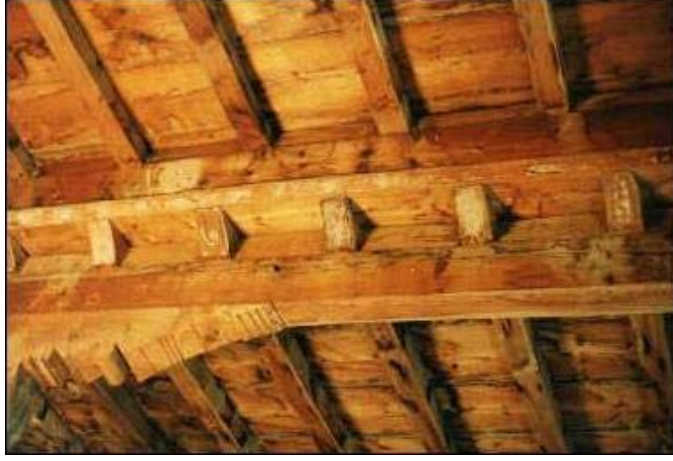
Res. 5- Geyikli Camii, tavan düzenlemesi

batı ve kible cephesinde bulunan mazgal şeklinde deliklerle aydınlatıldığı, orijinal aydınlatma sisteminin yetersizliğini gidermek için, sonradan adı geçen üç cephede büyük ebatlı yeni pencerelerin açıldığı anlaşılmaktadır. Geyikli Camii'nin, Kastamonu Kasaba Köyü Mahmut Bey Camii'ni taklit eden orijinal bir tavan sistemi vardır. Kuzey-güney istikametinde uzatılmış iki ana kiriş yapının tavanını üç parçaya ayırmıştır. Bu parçalardan kirişlerle yan duvarlar arasında kalan kısımlar eşit aralıklarla dizilmiş dökmelerle donatılmıştır. Kirişler arasında kalan orta kısmın dökmeleri ise yan kısımlara ait dökmelerin üzerine yerleştirilmek suretiyle orta kısmın tavanı yükseltilmiştir. Minber ve mihrap da ana yapı gibi ahşap olup oldukça sade unsurlardır.

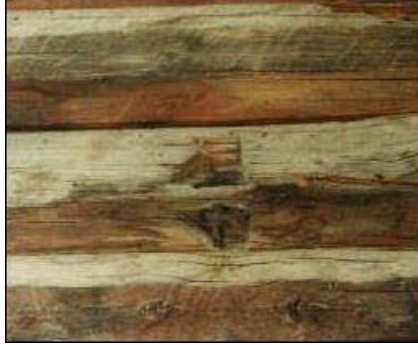
Res. 6- Geyikli Camii, ahşap perde üzerinde açılmış tutacak

Yapı, köknar kütüklerinin tam ortasından yarılp kaba bir şekilde yontulmasıyla elde edilmiş yaklaşık 10 cm. kalınlığında ve 30 cm. eninde ahşap perdelerle inşa edilmiştir. Geyikli Camii'nde başka ahşap camilerde rastlamadığımız ahşap perdeler üzerinde, oyularak oluşturulmuş, büyük ihtimalle yapının güvenli bir şekilde inşasını temin amacına hizmet etmiş görülmektedir. Giriş revakının sağ tarafında yaklaşık 1 m. çapında ahşap bir minare yükselmektedir. Etrafi sonradan tuğla bir duvarla çevrilmiş olan giriş revakının zemini harim kapısının önüne denk düşen kısımda alçak tutulmuştur.

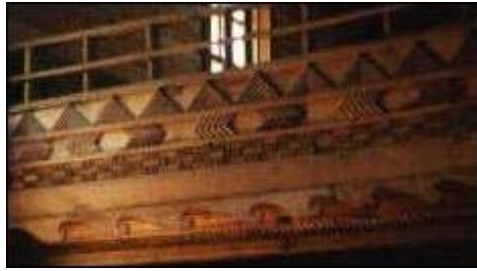
Res.12- Beldeğirmeni Köyü Camii, mahfil süslemesinden detay

Birinci grubu oluşturan ahşap yağma camiler tezyinat bakımından yok denebilecek kadar fakir durumdadırlar. Geyikli Camii'nde kök boyasıyla yapılmış çok basit süslemeler görülmektedir. İkinci grubu oluşturan camilerde ise oyma ve çakma tekniğiyle gerçekleştirilmiş mihrap, minber, mahfil alınlıklarıyla tavan göbeklerinde daha ziyade geometrik tasarımlı süslemeler seçilmektedir. Ayrıca Beldeğirmeni Köyü Camii'nde harim tavanını taşıyan sütun başlık ve kaidelerinin ilgi çekici olduklarını ilave etmek isteriz.
