# Sulama ve Hayvan İçme Suyu Göletlerinin Uygulamalardaki Sorunları, Çözüm Önerileri ve Erzurum İli Horasan İlçesi Örneği

Practice Problems, Solution Offers, and Horasan District Example of Erzurum Province of Irrigation and Animal Water Supply Reservoirs

#### 1-Aşağı Kızılca Sulama Göletine Ait Teknik Kriterler

## 2-Hacıahmet Mahallesi Hayvan İçme Suyu Göletine Ait teknik Kriterler

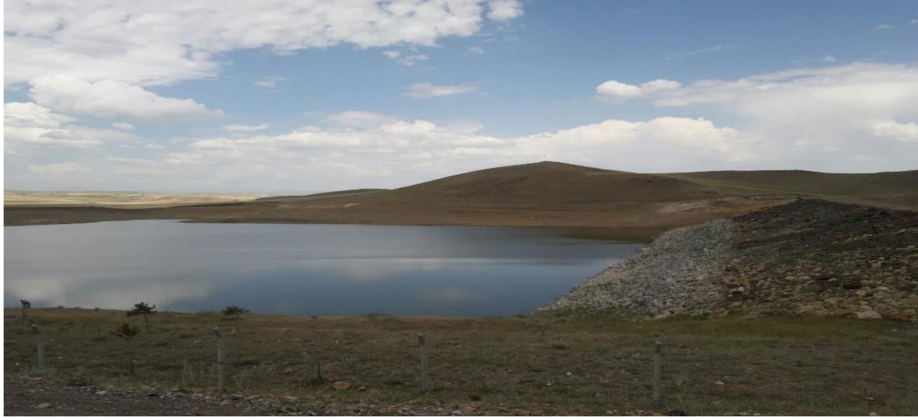
**Şekil 1.**  
Aşağı Kızılca Sulama Göleti Genel Görünümü

Bu çalışmada Erzurum İli Horasan İlçesinde Köy Hizmetleri tarafından 1994-1998 yılları arasında sulama amaçlı inşa edilmiş Şekil 1'de görülen Aşağı Kızılca Sulama Göleti, yine Köy Hizmetleri tarafından 2000-2002 yılları arasında hayvan içme suyu amaçlı inşa edilmiş Şekil 2'de görülen Hacıahmet mahallesi hayvan içme suyu göleti ve Erzurum Büyükşehir Belediyesi tarafından ilçenin Hacıahmet, Gerek, Çamurlu, Kalender, Kırık, Mollamelik, Mollaahmet, ve Yürükatlı mahallelerinde hayvan içme suyu amaçlı inşa edilmiş göletler materyal olarak seçilmiştir.

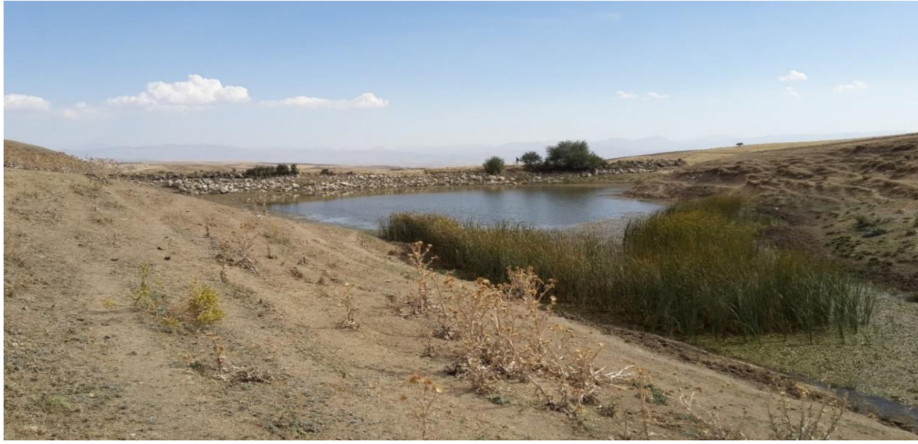
**Şekil 2.**  
Hacıahmet Hayvan İçme Suyu Göleti Genel Görünümü

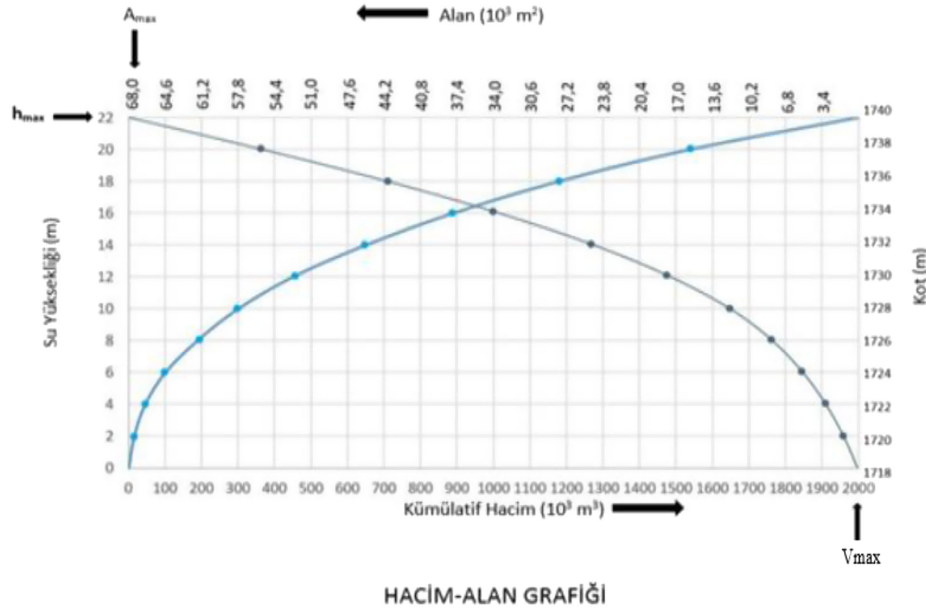
Şekil 4.

Aşağı Kızılca Sulama Göletine ait yerinde yapılan topoğrafik ve GPS ölçümleri ile bazı istasyonlardan alınan değerler; Talveg Kotu: 1718 m, Dipsavak Su Alma Kotu: 1724 m, Kret Kotu:1747 m, Su Kotu: 1740 m, Kret Genişliği: 8,8 m, Kret Uzunluğu:190 m, Su Toplama Havzası: 6188 da, Sulama Sahası Kapasitesi (As: Göletin sulayabileceği arazi miktarıdır.):7000 da, Dipsavak Boru Çapı: 50 cm, Göl Aynası Alanı: 68 da, Maksimum Su Hacmi: 2.000.000 m<sup>3</sup> Sulama sahasının maksimum rakımı 1710 m ve minimum rakımı ise 1630 m'dir. Sulama sahası %0-3 arasında bir eğime sahip olup sulamaya elverişli killi-tınlı toprak bünyesine sahip 1. ve 2. sınıf tarım arazilerini bünyesinde barındırmakta olup göletin hacim-alan grafiği şekil 4'te gösterilmiştir.

Hacim-Alan Grafiğine göre; göletin havza su verimi bölgede yağın yağışın %50'sinin yüzey akışı geçtiği kabulüne göre 1.277.822 m<sup>3</sup> olarak hesaplanmış olup bu değer göletin maksimum su hacmi olan 2.000.000 m<sup>3</sup>'den düşük olduğu için göletin bürüt su hacmi yaklaşık olarak 1.300.000 m<sup>3</sup> olarak kabul edilebilir. Sulama göletinin buharlaşma kayıpları toplam hacmi (Vbh) 14.711,2 m<sup>3</sup>, sızma kayıpları toplam hacmi (Vs) 65.000 m<sup>3</sup> ve göletin ölü hacmi 37.128 m<sup>3</sup> olarak hesaplanmış ve bu durumda da göletin faydalı hacminin Vf: 1.300.000-(14.711,2+65.000+37.128) eşitliğinden 1.183.160,8 m<sup>3</sup> olarak hesaplanmıştır.

Aşağı Kızılca Sulama Göleti hacim-alan grafiği verilerine göre tam kapasite ile dolduğunda yaklaşık 2.000.000 m<sup>3</sup>'lük su kapasitesine sahiptir. Ancak havzadan 1 yılda gelebilecek maksimum su miktarı ortalama 1.300.000 m<sup>3</sup>'tür. Dolayısı ile bu gölet mevcut durumda 7000 da'lık sulanabilir arazinin ancak 4500 da'lık kısmını sorunsuz sulayabilmektedir.

Aşağı Kızılca Sulama Göleti Hacim-Alan Grafiği

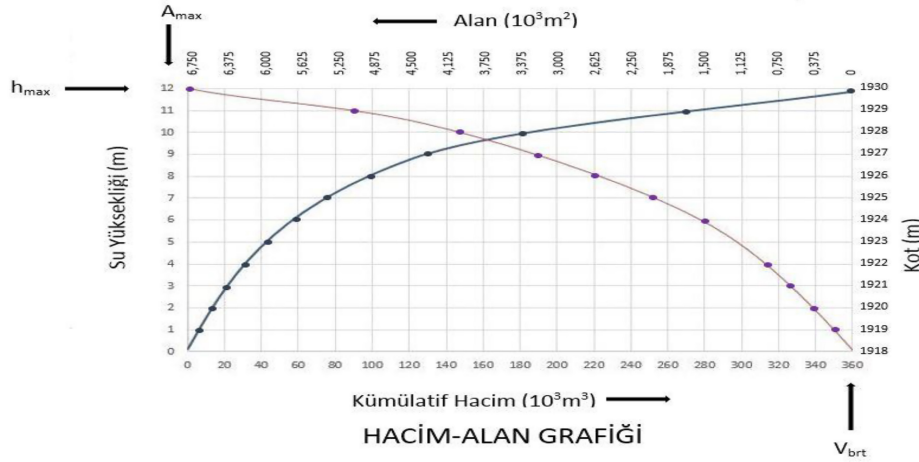
Şekil 10.

Hacıahmet Hayvan İçme Suyu Göleti Hacim-Alan Grafiği

Şekil 10'da hacim-alan grafiği verilen Hacıahmet hayvan içme suyu göleti ile ilgili ölçümü yerinde yapılmış veriler ile bazı istasyonlardan alınan değerlere göre; Talveg kotu:1918 m, Kret kotu:1932 m, Su kotu: 1930 m, Kret genişliği: 6 m, Kret uzunluğu: 170 m, Göletin su toplama havzası: 900 da, Göletin Göl Aynası Alanı 6,75 da, Göletin Brüt Su Hacmi : 360.000 m<sup>3</sup>, 2017 Yılı IVA (İstatistik Veri Ağı) Verilerine Göre Hacıahmet Mahallesi Hayvan Varlığı : 1713 Büyükbaş, 699 Küçükbaşdır.
