Anemurium Antik Kenti'nde Kültürel Mirası Koruma ve Yaşatma Çalışmaları

Conservation and Restoration of Cultural Heritage in Anemurium Ancient City

Tekocak M (2021). Anemurium Antik Kenti'nde Kültürel Mirası Koruma ve Yaşatma Çalışmaları. Kültürel Miras Araştırmaları Dergisi, 2(1), 1-15.

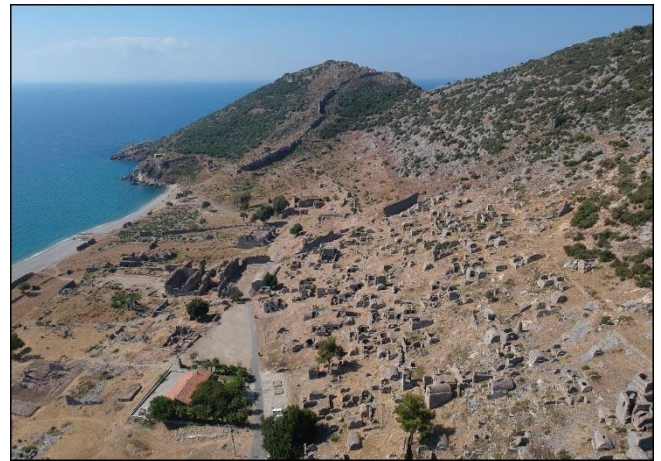
Şekil 3. Anemurium'un genel görünümü

Kente ait kalıntılar, günümüzde Sultansuyu Çayı'nın Akdeniz ile birleştiği noktanın yaklaşık 1.5 km güneybatısında yer almaktadır (Şekil 2). Anemurium'u batıda sınırlayan dağlık arazi, güneybatıda Akdeniz'e çıkıntı yapmaktadır. Öyle ki bu nokta Türkiye'nin Akdeniz'e uzantı yapan en güney ucu olup "Anamur Burnu" olarak bilinmektedir. Antik kentin kapsadığı alan ise Anamur Burnu'nun çevresi ve kuzeyindeki dağlık sahadan başlayıp Sultansuyu Çayı'na kadar uzanmaktadır (Tekocak, 2020a) (Şekil 3).

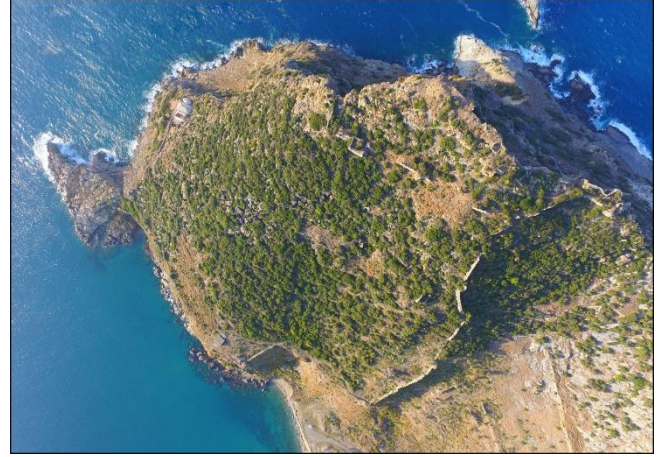
Şekil 4. Anemurium Akropolü

Farklı noktalara inşa edilmiş yapı ve kalıntılarıyla Anemurium, birçok kültür varlığını bünyesinde barındırmaktadır (Şekil 2-3). Sarp ve tepelik bir arazi üzerine kurulan Akropole (Yukarı Şehir) ait kalıntılar, antik kentin güney ucunda, denize doğru çıkıntı yapan ve oldukça yüksek bir zirveye sahip burun kısmında yer almaktadır (Şekil 4). Burası aynı zamanda "Anamur Burnu" olarak da adlandırılmaktadır. Akropolün zirve noktası yaklaşık 149 m yükseklikte olup antik kentin 73.000 m²'lik alanını kaplamaktadır. Özellikle kuzey ve

doğu tarafları sur duvarları ve kulelerle çevrelenmiştir. Bunun yanı sıra Orta Çağ'da büyük onarım geçirmiş olan sur duvarının doğu ucunda muhtemelen tarihi Hellenistik Dönem'e uzanan kalıntılar tespit edilmiştir. Akropolde, Hellenistik ve Orta Çağ'a ait sur duvarlarının yanı sıra henüz işlevleri kesin olarak belirlenmemiş olan birçok yapı (olasılıkla sarnıç, hamam, kilise vb.) kalıntısını da görebilmek mümkündür.

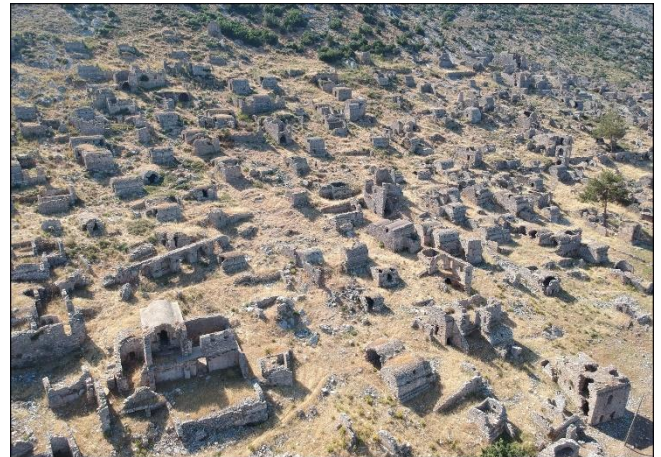
Şekil 5. Anemurium Nekropolü

Kenti batıda sınırlayan dağın yamaçlarında ise birçok mezar tipini bir arada barındıran ve güneyden-kuzeye doğru yaklaşık 101.000 m²'lik oldukça geniş bir alanı kaplayan Anemurium Nekropolü (Alföldi, 1971) passim bulunmaktadır (Şekil 5). Burası Kilikya Bölgesi'nin en büyük ve en zengin nekropollerinden birisi olup Anadolu'daki Roma Dönemi mezarlıkları içerisinde en iyi korunmuş örnekler arasındadır.

Nekropolde, MS 1.-4. yüzyıllar arasında inşa edilmiş (Alföldi, 1971; Russell, 1977b) yaklaşık 350 adet mezar bulunmaktadır (Alföldi, 1965; Russell, 1977b). Buradaki mezarlar kısmen tahribata maruz kalmış olsa da büyük çoğunluğu üst örtüsüne (tonozuna) kadar sağlam durumdadır. Mezarların yoğunluğunu ise Beşik Tonozlu Tip adı verilen örnekler oluşturmaktadır. Ayrıca bu beşik tonozlu mezarların dışında Eksedra/Aaedica, Kesik Koni, Baldakhen/Mausoleum, Kubbeli ve Kayaya Oygu Yeraltı Oda Mezar tiplerine ait örnekleri de görebilmek mümkündür. Bu mezarlardan bazılarının, genelde ön oda olmak üzere mezar odası ve hollerinde, çok zengin süslemeli freskler ve renkli tesseralardan yapılmış

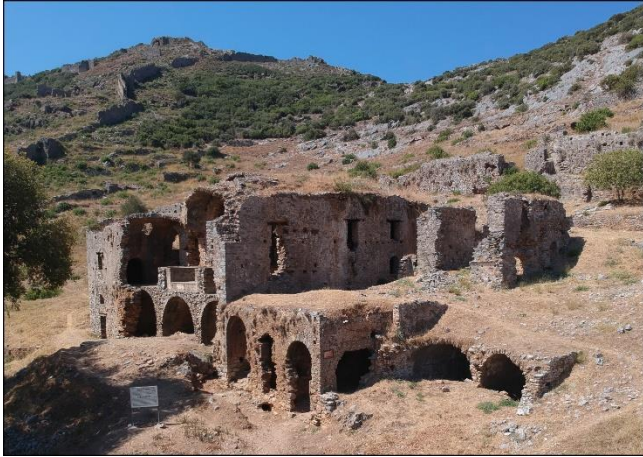
Şekil 6. Anemurium Halk Hamamı

Aşağı Şehir olarak adlandırdığımız düzlük alanda ise kentin anıtsal nitelikteki görkemli kamusal yapıları bulunmaktadır. Tüm ihtişamıyla zamana direnerek günümüze kadar ulaşan bu yapılar arasında Halk Hamamı, Büyük Hamam, Liman Hamamı, Merkez (III 5) Hamamı, Küçük (III 15) Hamam, Odeon, Tiyatro, Bazilika, Nekropol Kilisesi, Merkez (III 10 C) Kilisesi, Hazine Kilisesi ve Aposteles Kilisesi'ni sayabiliriz. Yukarıda isimlerini zikrettiğimiz yapılar arasında yer alan Halk Hamamı, antik kentte çatısına kadar korunarak günümüze ulaşmayı başarmış en sağlam durumdaki yapı olup "Salon Tipi" hamam (Yegül, 2006) tesisleri grubuna uygun olarak inşa edilmiştir (Şekil 6). İki katlı bir düzenlemeye sahip olan 30.00 x 25.00 m ölçülerindeki yapının birinci katında dört, ikinci katında ise on iki mekân vardır. Halk Hamamı'nın ilk inşa evresinin Roma Geç Cumhuriyet-Erken İmparatorluk Dönemi (Smith, 1969) olduğu diğer taraftan hamamın mekânlarını süsleyen zemin mozaiklerinin ise MS 4. yüzyılın sonu ya da MS 5. yüzyıla ait olduğu düşünülmektedir (Campbell 1998). Ayrıca ele geçen bulgular sayesinde hamamın MS 7. yüzyılda asıl işlevinin dışında kullanım gördüğü anlaşılmıştır (Alföldi vd., 1970; Williams ve Taylor, 1975).

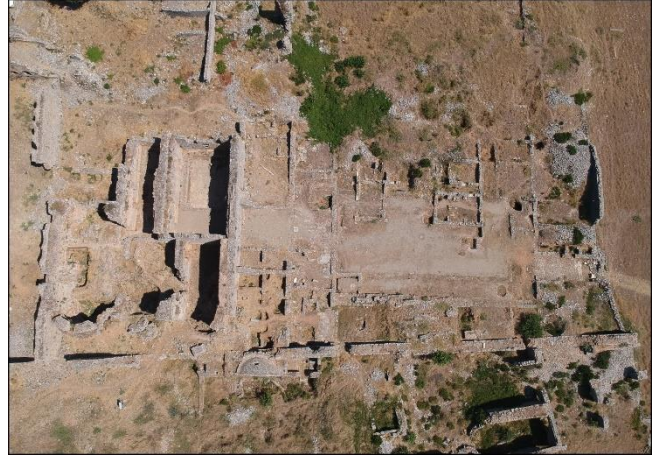
Şekil 7. Anemurium Büyük Hamam ve Palaestra

Aşağı Şehri ikiye bölen savunma duvarının dışında ve kentin merkezi konumunda bulunan Büyük Hamam (Smith, 1968; Russell, 1975; Russell, 1978; Russell, 1979; Russell, 1981), adından da anlaşılacağı üzere kentteki en büyük hamam yapısıdır (Şekil 7). Söz konusu yapı, 32.00 x 37.00 m ölçülerindedir. Salon Tipi hamam tesisleri grubunun plan özelliklerini gösteren yapıda dokuz mekân bulunmaktadır. Anıtsal nitelikteki bu yapının ne yazık ki yarısına yakın bölümü yıkılmıştır. Büyük Hamam, Palaestra (65.00 x 44.00 m) ile birlikte bir yapı kompleksi oluşturmakta olup bu iki yapı arasındaki bağlantı, hamamın doğusuna simetrik olarak yerleştirilmiş üç mekân yoluyla sağlanmaktadır Büyük Hamam ve Palaestra muhtemelen MS 3. yüzyılda inşa edilmiş olmalıdır (Russell, 1973; Russell, 1974; Russell, 1975; Russell, 1978; Russell, 1981; Campbell, 1998). Bunun yanı sıra Palaestra'da MS 7. yüzyıla ait küçük buluntuların ele geçirilmiş olması yapının uzun süreler boyunca ticari/endüstriyel amaçla kullanıldığını da göstermektedir (Russell, 1974).

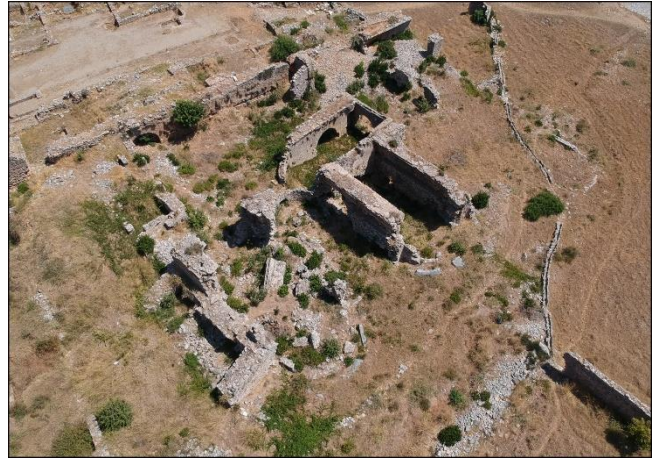
Şekil 8. Anemurium Liman Hamamı

Büyük Hamam'ın hemen güneydoğusunda, kentin sahil kısmına en yakın konumda olan yapı, Liman Hamamı olarak adlandırılmıştır (Şekil 8). Yedi mekânı tespit edilebilen hamamın ne yazık ki büyük bir bölümü tahrip olmuştur. Fakat yapıda henüz herhangi bir kazı çalışması yapılmadığı için hem mekânların tam olarak tespiti hem de inşa tarihinin belirlenmesi hususunda şimdilik kesin bir bilgi yoktur.

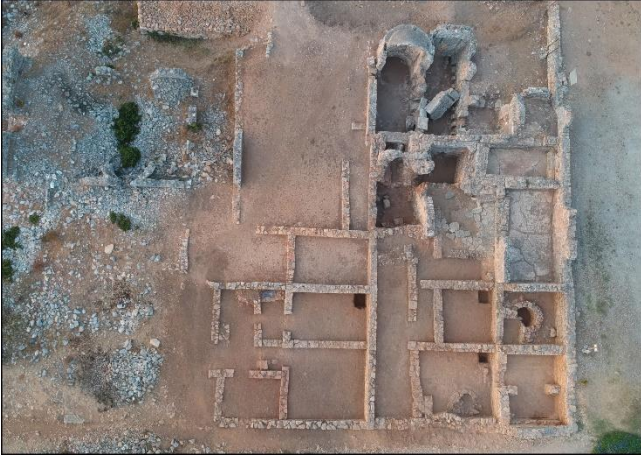
Şekil 9. Anemurium Merkez (III 5) Hamamı

Yukarıda ifade ettiğimiz hamam yapılarının yanı sıra antik kentin merkezi noktasına konumlandırılan Merkez Hamamı ise Roma Dönemi hamam tiplerinden birisi olan "Sıra Tipi Hamam" (Krencker vd., 1929; Yegül, 2006) tesisleri grubunun plan özelliklerini sergilemektedir (Şekil 9). Hamam, kayrak taşı bir zemin ve etrafında çok sayıda (10'a yakın) mekânın bulunduğu bir yapı kompleksidir. Bunlardan bazıları hamamın orijinal mekânlarıyken bazıları daha sonraki inşa ve onarım safhasında oluşturulmuşlardır. Elde edilen veriler doğrultusunda yapının MS 4. yüzyılda inşa edildiği, MS 6. yüzyıldan sonra da bir süre daha hamam olarak kullanılmaya devam ettiği anlaşılmıştır (Alföldi, 1968; Smith, 1968; Campbell, 1998).

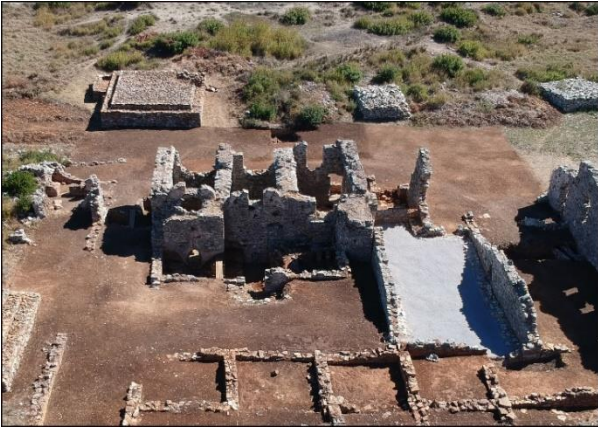
Şekil 10. Anemurium (III 15) Küçük Hamamı

Aşağı şehrin kuzeyinde, sahile yakın bir noktada düz bir alana inşa edilmiş olan Küçük Hamam ise 22.00 x 21.00 m ölçülerinde olup 6 farklı mekândan oluşmaktadır (Şekil 10). "Sıra Tipi Hamam" grubunun plan özelliklerine sahip olan yapı, muhtemelen MS 5. yüzyılda inşa edilmiştir. Ancak son safhasında Anemurium'daki birçok yapı gibi asıl işlevi dışında, ticari/endüstriyel amaçlı kullanılan bir yapıya dönüştürülmüş ve MS 660 yılında da tamamen terk edilmiştir (Russell, 1975; Russell, 1977a; Russell, 1981).

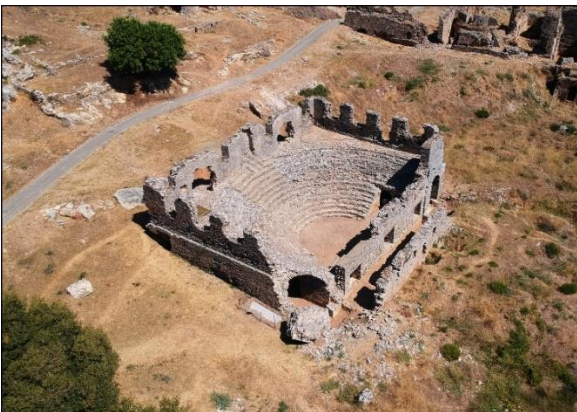
Şekil 11. Anemurium Odeonu

Aşağı şehrin güneyinde, günümüzde sahile giderken kullanılan patika yolun hemen doğusunda bulunan Odeon, Anadolu'daki en sağlam örneklerden birisi olup aynı zamanda Bouleuterion olarak hizmet vermiş olmalıdır (Şekil 11).

31.00 x 21.00 m ölçülerinde, dört cepheli ve iki katlı bir düzenlemeye sahiptir. 15 oturma sırası bulunan bina yaklaşık olarak 925-1130 kişiyi ağırlayabilecek kapasitededir (Smith, 1969; Tekocak vd., 2019). Kentteki görkemli ve anıtsal yapılardan birisi olan Odeon, MS 2. yüzyıl veya MS 3. yüzyılın başına tarihlenmektedir (Tekocak vd., 2019). Odeon'un hemen kuzeydoğusunda ise bir Bazilika (Russell, 1974; Russell, 1975) yer almaktadır (Şekil 12). Bazilikanın en dikkat çeken kısmı, tam yüksekliği ile günümüze kadar ulaşmış olan yarım daire formundaki apsidisidir. Bu apsisin her iki yanında zemini mozaiklerle süslü mekanlar bulunmaktadır. 21.00 x 45.00 m ölçülerindeki bazilikanın apsis kısmının dışında geri kalan bölümlerinin ise sadece duvar temellerine ait izler yer yer seçilebilmektedir. Bazilika'nın MS 3. yüzyılda inşa edilmiş olabileceği, buna karşın içerisindeki mozaiklerin ise MS 4. yüzyıla ait olması gerektiği yönünde bilgiler bulunmaktadır (Russell, 1975; Russell, 1986; Campbell, 1998).

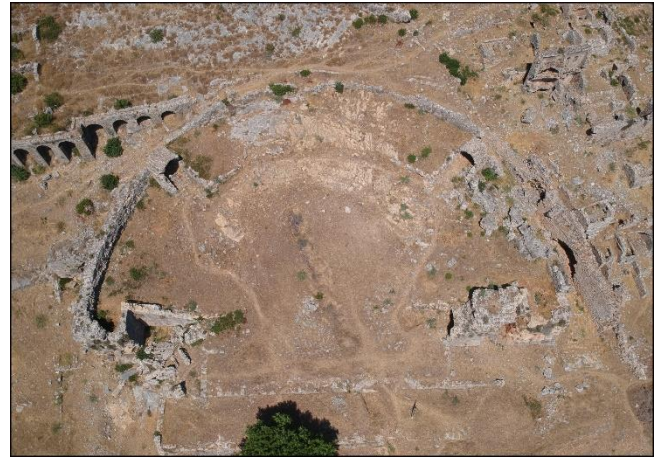
Şekil 13. Anemurium Tiyatrosu

Odeon'un batısında yer alan Tiyatro (Russell, 1973), yaklaşık 60 m çapındadır (Şekil 13). Doğu yönünde, ana kayanın azaldığı kısımdan iki farklı merdivenle ulaşılabilen tiyatro, güneybatı ve kuzeybatıdan diazomaya (gezinti yeri) yönelen paradoslara (geçiş yerleri) sahiptir. Günümüzde oturma sıralarına dair izler kaybolmuştur. Tiyatronun kentin refah düzeyinin arttığı ve yoğun inşa faaliyetlerinin olduğu bir süreçte yani MS 3. yüzyılda inşa edildiği düşünülmektedir.

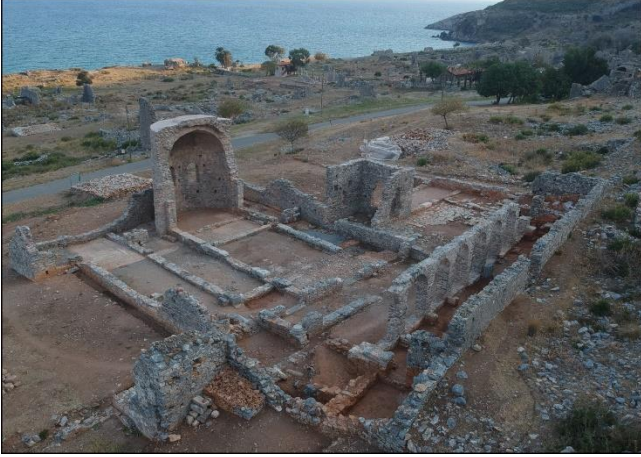
Şekil 14. Anemurium Nekropol Kilisesi

bulunmaktadır. Bu kiliselerden antik kentin kuzeyinde, nekropol alanı içerisinde bulunan Nekropol Kilisesi (Şekil 14), üç nefli bazilikal plan şemasında ve doğu-batı yönlü olarak inşa edilmiştir (Russell, 1975; Russell, 1977; Russell, 1979; Russell, 1981; Russell, 1988; Russell, 1989). 31.00 x 32.00 m ölçülerindeki yapının, yapılan çalışmalar neticesinde 5 farklı evreye (Russell, 1979; Russell, 1981) sahip olduğu ve zemininin mozaiklerle kaplı olduğu anlaşılmıştır (Campbell, 1998). MS 5. yüzyılda yapıldığı düşünülen kilisenin, MS 580 yılında gerçekleşen büyük depremten sonra da büyük zarar gördüğü ifade edilmektedir (Russell, 1989; Campbell, 1998).

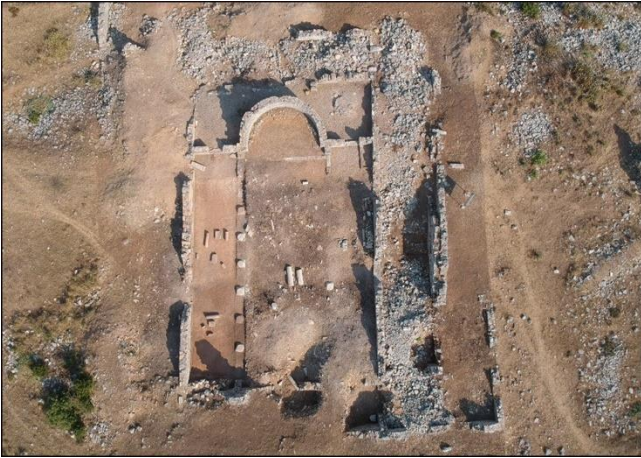
Şekil 15. Anemurium Hazine Kilisesi

Yine Aşağı Şehir olarak adlandırılan düzlük alanın kuzeyinde yer alan ve bir dönem kutsal emanetlerin (Russell, 1989) saklandığı yer olarak düşünülen Hazine Kilisesi (Russell, 1986), üç nefli, bazilikal plan şemasında ve doğu-batı yönlü olarak inşa edilmiştir (Russell, 1989; Hill, 1996) (Şekil 15). 27.00 x 31.00 m ölçülerindeki yapının da hemen hemen her mekânı mozaik zeminle kaplıdır. Kilisenin MS 5. yüzyılın ikinci çeyreğinde yapıldığı düşünülmekle birlikte kilisede kullanılan zemin mozaikleri ise MS 6. yüzyılın ilk yarısına tarihlenmektedir (Hill, 1996; Campbell, 1998).

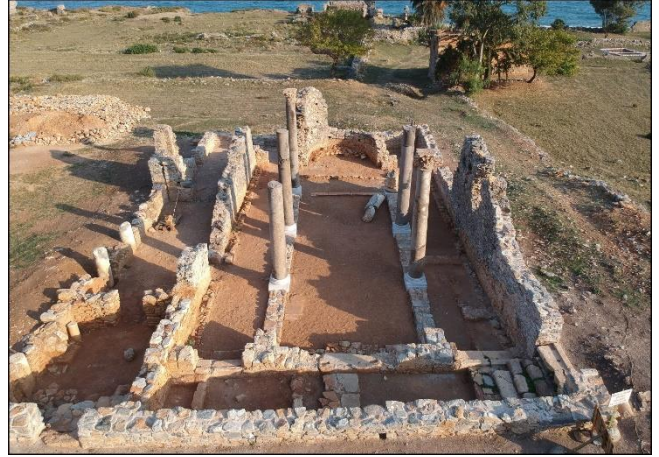
Şekil 16. Anemurium Merkez (III 10 C) Kilisesi

Antik kentin merkezi sayılabilecek bir noktasına inşa edilen Merkez (III 10 C) Kilisesi ise hem Merkez Hamamı'na hem de Hazine Kilisesi'ne yakın bir konumdadır (Şekil 16). Üç nefli, bazilikal plan şemasında ve doğu-batı yönlü inşa edilen bu kilise, 15.00 x 22.00 m ölçülerindedir (Russell, 1979; Russell, 1986; Russell,

1989). Diğer kiliselerden farklı olarak bu yapıda pişmiş toprak kare levhalar zemin döşemesi olarak kullanılmıştır. Öte yandan kilisenin orta ve yan nefleri birbirinden ayıran sütunlar da günümüze kadar oldukça sağlam şekilde ulaşmıştır. Tüm bunlarla birlikte Merkez Kilisesi'nin, Anemurium halkına MS 5.-6. yüzyıllar arasında hizmet ettiği düşünülmektedir.

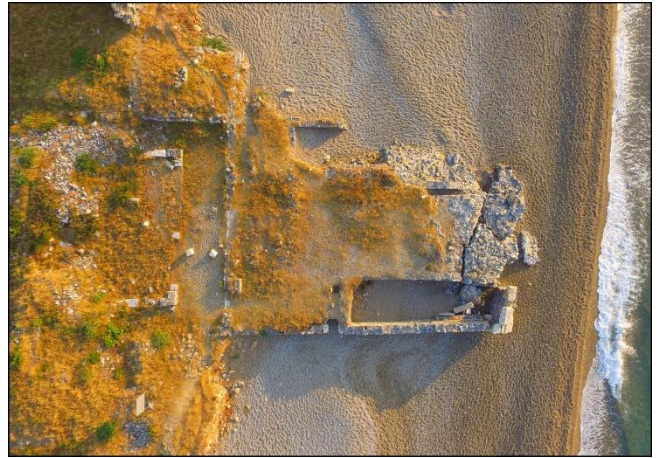
Şekil 17. Anemurium Kutsal Aposteles Kilisesi

Anemurium'daki diğer kilise ise kıyıya/sahile yakın bir noktaya inşa edilmiş olan Aposteles Kilisesi'dir (Şekil 17). 41.00 x 19.00 m ölçülerindeki kilise büyük oranda tahribata maruz kalmış olup bu yapıdan günümüze sadece duvar temellerine ait kalıntılar ulaşabilmıştır.

Bu kiliseyi diğerlerinden ayıran en önemli özellik ise içerisinde atrium (avlu) bulunmasıdır. Bunun dışında diğer kiliselerde olduğu gibi bazilikal bir planda ve doğu-batı yönlü olarak inşa edilmiştir. Hemen hemen her bölümü mozaikle kaplı olduğu düşünülen kilisenin özellikle narteks bölümündeki zemin mozaïği üzerinde Kutsal Aposteles'in sevdiği dostları tarafından yeniden inşa edildiği ya da onarıldığından bahsedilmektedir. Yapılan çalışmalar, söz konusu kilisenin de MS 5. yüzyılda inşa edildiğine işaret etmektedir (Russell, 1989; Hill, 1996).

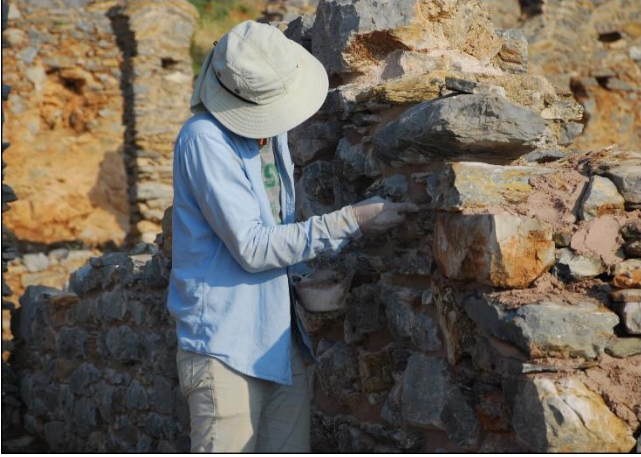
Şekil 18. Mimari kalıntılar üzerinde yapılan konservasyon ve restorasyon çalışmaları-Nekropol Kilisesi

Yoğun ve zengin bir mimari dokuya sahip olan Anemurium'daki yapılar, yerel moloz taş ve kireç harç kullanılarak inşa edilmiştir. Bunun yanı sıra yapıların söve, lento ve eşik kısımlarında ise genellikle kireç taşı malzeme kullanıldığı görülmüştür. Birçoğu çatı yüksekliğine kadar korunarak günümüze ulaşan bu yapılar, her ne kadar bölgeden kolayca elde edilebilen yerel moloz taşlarla inşa edilmiş olsalar da zamanla doğal ve çevresel faktörlerin etkisiyle büyük çaplı tahribata maruz kalmaya başlamışlardır. Geri dönüşü olmayan kayıplara yol açabilecek bu tahribatların önüne geçebilmek adına fiziki durumu kötü olan (Nekropol Kilisesi, Merkez Kilisesi, Küçük Hamam gibi) yapılarda hiç vakit kaybetmeden konservasyon ve restorasyon çalışmalarına başlanmıştır (Şekil 14, 16, 18-19). Bu kapsamda yapılarda ilk iş olarak tanıma, inceleme, tespit, belgeleme ve analiz çalışmaları gerçekleştirilmiş ve ardından elde ettiğimiz bilgiler doğrultusunda yapıların özgün biçimine bağlı kalarak konservasyon ve restorasyon çalışmalarına yönelik uygun bir yol haritası çıkartılmıştır. Bu çerçevede öncelikle yapıların beden duvarları üzerindeki kir, toprak, bitkisel oluşumlar ve işlevini yitirmiş harç kalıntıları temizlenmiştir. Öte yandan yapıları oluşturan duvar örgülerinde doğal faktörlerden kaynaklı eksilmelerin, kopmaların veya parçalanmaların olduğu görülmüş, zamanla yapının yük dağılımını değiştiren bu faktörlerin ileride daha da ciddi tahribatlara yol açabileceği anlaşılmıştır. Bu nedenlerle duvar örgüsünde parça kaybı olan bölümlerde, yapılara

uygun özellikte moloz taşlar kullanılarak kısmi tamamlama çalışmaları yapılmıştır (Şekil 18).

Söz konusu tamamlama çalışmaları, yapıların duvar örgüsünün bütünlüğü sağlanarak, bütüncül olarak korunması ve varlığını sürdürmeye devam ettirmeleri açısından oldukça önemlidir.

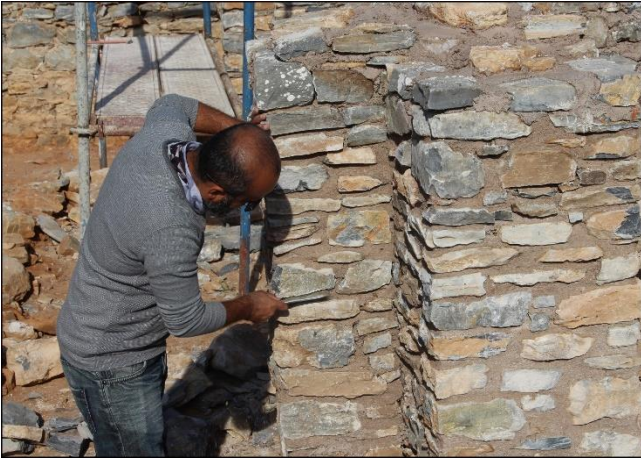
Şekil 19. Mimari kalıntılar üzerinde yapılan konservasyon ve restorasyon çalışmaları-Merkez (III 10 C) Kilisesi

Bununla birlikte duvar örgüsünde kullanılan taşlar arasındaki derzler, çeşitli faktörlerden ve genellikle de yıkanma sonucu zamanla zayıflayıp çözünerek boşluklar oluşturmuştur. Bu durum, duvar örgülerinde diğer bozulmaları tetikleyeceği gibi zamanla parça kayıplarına ve duvarların dayanıklılığının azalmasına sebep olmaktadır. Bu sebeplerle ileride karşımıza çıkabilecek bozulmaları önlemek amacıyla özgün harca uygun özelliklerde hazırlanan kireç bağlayıcılı horasan harcı, taş birimleri arasında oluşan derz boşluklarına küçük spatüller yardımıyla doldurulmuştur. Yağmur suyunun tahrip edici etkilerinden kaynaklı bozulmaların önüne geçilmesi amacıyla da beden duvarları üzerine capping (şapkalama) uygulaması yapılarak, duvarların üst yüzeyinden su girişinin engellenmesi sağlanmıştır. Böylece yağmur sularının hem doğrudan hem de dolaylı olarak meydana getirebileceği harç ufalanmaları ve duvar örgüsünde gerçekleşebilecek parça kayıpları gibi bozulmalara karşı da bir önlem alınmıştır (Şekil 19).

Yukarıda genel hatlarıyla özetlemeye çalıştığımız sağlamlaştırma ve güçlendirme çalışmalarının yanı sıra Merkez (III 10 C) Kilisesi'nde anastylosis esaslı çalışmalar da gerçekleştirilmiştir (Şekil 16). Kilisede 2018 yılında yürüttüğümüz çalışmalar sırasında hepsi aynı yöne devrilmiş şekilde sütunlar, Korinth tipi başlıklar ve Attik-İon sütun kaidesi gibi mimari elemanlar ortaya çıkartılmıştı (Tekocak, 2020b). Devrilmenin etkisiyle parçalı vaziyette olan bu mimari parçalar düştüğü gibi bulunmuş ve sonrasında bunların anastylosisleri yapılmıştır. Kuzey yönünde üç, güneyde üç adet olmak üzere toplamda altı tane oldukları tespit edilen bu sütunlardan 5'i granit, 1'i ise konglomera olup bunun çok fazla tahrip olduğu görülmüştür. Bahsi geçen kaide, gövde ve başlıklardan oluşan taşıyıcı elemanlar için hava fotoğrafları ve çizimlerle desteklenerek kapsamlı şekilde belgeleme çalışmaları yapılmış ve belgeleme çalışması sonrasında, devrilen sütunların tam olarak bulunduğu konumlar belirlenmiştir. Daha sonra çalışmalarımız sırasında podyuma yakın konumda kaymış vaziyette tespit ettiğimiz bir Attik-İon sütun kaidesinin bire bir ölçüleri alınarak bu sütun kaidesiyle aynı özellikte ve ölçülerde beş adet mermer kaide yaptırılmıştır. Akabinde sütun kaidelerinin üzerine oturtulduğu 0.70x0.80 m. uzunluklara sahip ve 0.40 m. yüksekliğinde altı adet blok taş kesilmiştir. Zemin hazırlığı tamamlandıktan sonra bu blok taşlar, orijinal podyum kısmına yerleştirilmiştir. Podyum kısmının üzerine ise sütun kaideleri ve bu kaideler üzerine de tümlenen beş adet sütun yerleştirilmiştir. Son aşamada ise orijinal yerini tespit ettiğimiz iki Korinth başlığı da belirlenen sütunlar üzerine koyulmuştur. Bu çalışmalar neticesinde kilise içerisinde 5 sütun ayağa kaldırılmış, bir sütun gövdesi ise çok tahrip olduğu için orijinal yerinde yan yatmış şekilde sergilenmektedir.

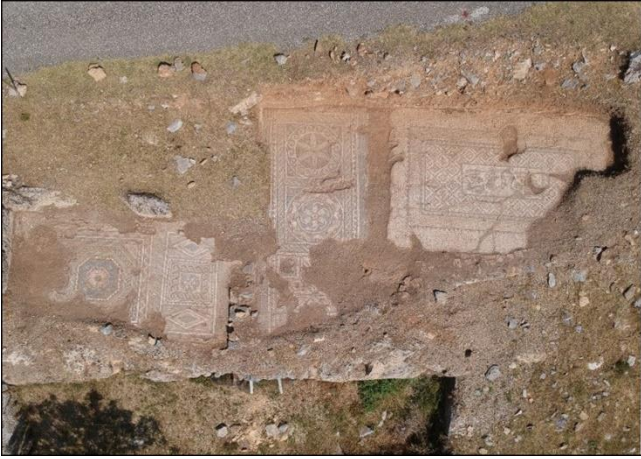
Şekil 20. Thetis Mozaği'nin çalışmalar öncesi görünümü

Mozaik sanatı, küçük boyutlu kesilmiş renkli taş, cam, seramik gibi parçalarının duvar ya da zemin yüzeyine hazırlanan harç tabakası üzerine belli bir ritim ve sıraya göre dizilerek betimleme, tasvir ya da motif oluşturulmasıdır (Kaplan, 2019). Mozaikler, özellikle Roma Dönemi'nin sivil yapılarını ve kamu yapılarını süsleyen ve çok tercih edilen bir dekorasyon olmuştur. Bu dekorasyon, Anemurium'da da çok fazla tercih edilmiş olup antik kentteki çoğu kamu yapısının zemin mozaiklerle kaplanmıştır. Bu zemin mozaiklerinin üzerinde ise genellikle geometrik motifler, mitolojik tasvirler ve bunların yanı sıra kente bağış yapanların isimlerinin geçtiği bölümler bulunmaktadır. Kent hakkında önemli bilgiler sunan bu mozaikler üzerinde uzun yıllardır küçük çaplı önlemler dışında herhangi bir kapsamlı koruma ve onarım çalışması yapılmadığı anlaşılmıştır (Şekil 20). Yeni kazı döneminde çalıştığımız kamu yapılarında bulunan bu mozaiklerde detaylı bir şekilde tespit ve belgeleme çalışması yapılmış ve neticede bunlar üzerinde zemin hareketliliği, sıcaklık ve nem değişimi kaynaklı bozulmaların meydana geldiği görülmüştür (Severson ve Ersoy, 2002). Bu tespitler, söz konusu mozaiklere ivedi bir şekilde müdahale edilmezse bunların dağılıp yok olma tehlikesiyle karşı karşıya kalacaklarını açıkça göstermiştir. Bu bağlamda ilk adım

olarak söz konusu mozaikler üzerine ne şekilde bir koruma ve onarım uygulaması yapılacağı detaylı olarak planlanmıştır (Şener, 2011).

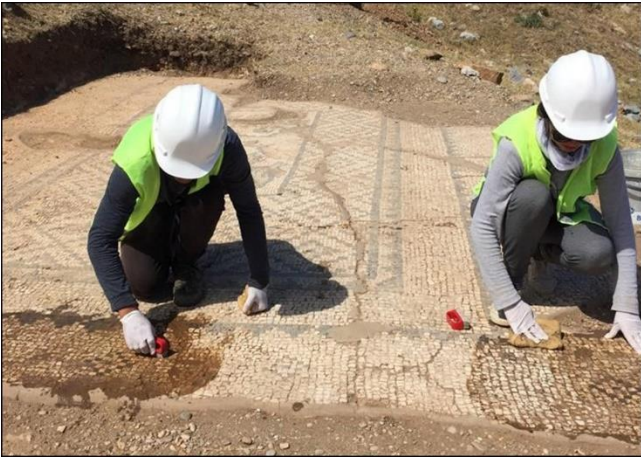
Şekil 21. Thetis Mozaği konservasyon ve restorasyon uygulamaları (genel temizlik uygulaması)

Planlamalar kapsamında ilk etapta mozaik zeminlerin tessellatum tabakası yüzeyinde kalan ince granüllü kir-toz tabakaları yumuşak uçlu fırça, su ve sünger kullanılarak temizlenmiştir (Şekil 21). Buna koşut olarak tessellatum tabakası üzerinde sertleşmiş kir tabakaları, harç kalıntıları/birikintileri, patina oluşumları ve kalker tabakaları gibi çeşitli nedenlerden kaynaklanan bozulmalar da bistüri ile mekanik olarak yüzeyden kaldırılmıştır.

Mekanik temizlik uygulamalarının yetersiz kaldığı kısımlarda ise lokal olarak kimyasal temizlik uygulamalarına başvurulmuştur. Bu kimyasal uygulamalar yüzeydeki kir, leke, tortu tabakasının yumuşamasını ve çözünmesini sağlar böylece bu tabakaların yüzeyden kaldırılmasını kolaylaştırır. Kullandığımız kimyasal uygulamaların başında Amonyum Bikarbonat (CH_5NO_3) çözeltisi yer almakta olup çalışmalar da kullanılan inorganik bir tuzdur. Bu tuz, katalizör tabakalarının gözeneklerini ve gözenek dağılımını değiştirerek işleyişini iyileştirmektedir. Ayrıca yüzeyde mevcut sertleşmiş tabakanın yumuşatılarak kaldırılmasını sağlamaktadır. Uygulama sırasında yüzeyde bulunan kalkerin yumuşatılması amaçlandığından Amonyum Bikarbonat %3-5-7 oranında saf suda çözündürülerek hazırlanmış (oranlar

bozulma durumu ve şiddetine bağlı olarak değiştirilebilir, deneme uygulamalarında bekleme süreleri artırılıp azaltılabilir) ve yumuşak fırça yardımıyla uygulama yapılacak yüzeye kâğıt havluya emdirilerek uygulanmıştır. Bu kimyasal paketleme (yüzeye kâğıt hamuru/kâğıt havlu ve kimyasal solüsyon karışımının emdirilmesi) uygulaması yüzeyde 20 dakika bekletilmiş ve yine saf su ile temizlenerek yüzeyden arındırılmıştır. Kimyasal temizlik uygulamalarında kullandığımız bir diğer malzeme de Etilen Diamin Tetraasetik Asit'tir (EDTA ($\text{C}_{10}\text{H}_{16}\text{N}_2\text{O}_8$)). Mozaik zemin üzerinde, gerekli görülen alanlarda kullanılmak kaydıyla saf su içerisinde %5-10 oranlarında çözündürülerek hazırlanan solüsyon, yüzeye kimyasal paketleme yöntemi ile 10-20 dakika olarak belirlenen sürelerde uygulanmıştır. Kimyasal temizlik uygulamaları esnasında tessellatum tabakası üzerinde herhangi bir olumsuz durumun meydana gelmemesi için bunlar öncelikle mozaik üzerinde lokal olarak denendikten sonra uygulanmaya başlanmıştır. Diğer taraftan mozaik zeminler üzerinde yürüttüğümüz çalışmalar esnasında eski kazı ekibi tarafından yapılan hatalı konservasyon uygulamalarıyla da karşılaşmıştır. Bu kısımlarda mozağin özgün mozaik yapısına uygun olmayan malzemelerin kullanıldığı tespit edilmiş ve bunların mozaiklerde farklı türden bozulmalara neden olduğu da görülmüştür. Bu hatalı uygulamalar mozaikler üzerinden mekanik yöntemlerle kaldırılmıştır.

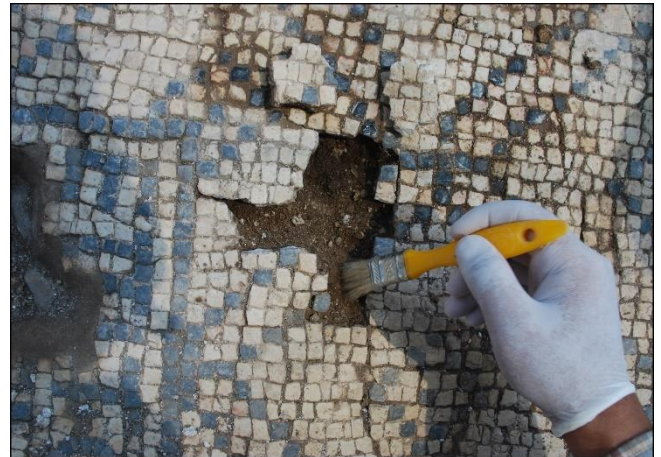
Şekil 22. Nekropol Kilisesi mozaikleri üzerine yapılan konservasyon ve restorasyon uygulamaları (genel temizlik uygulaması)

İn-situ durumundaki mozaik zeminlerde özellikle yapısal bozulmalardan kaynaklı tahribatların olduğu gözlemlenmiştir (Akıllı, 2018). Bu yapısal tahribatların giderilmesi ve mozaik zeminlerin konsolidasyonunun sağlanması için de zaman zaman "*facing*" uygulamasına da başvurulmaktadır. Bu işlem mozaik zeminlerde tessellatum tabakası üzerine uygulanarak, tessellatumun yüzeyden sabitlenmesini sağlamaktadır. Bu aşamada yapısal bozulmalar nedeniyle özgün konumunu kaybeden (çöküntü oluşan) mozaik zeminlerin temizlenerek, öncelikle yüzeylerinde herhangi bir toz veya kir kalıntısının kalmaması sağlanmıştır (Şekil 22).

Tessellatum tabakasına yumuşak uçlu fırça yardımıyla uygun ölçülerde belirlenen tülbenet bezi ve hayvansal tutkallar (geri dönüşümü kolay olan, tavşan tutkalı veya balık tutkalı gibi) yapıştırılmıştır. Yüzeye

homojen olarak ve her noktaya temas edecek şekilde uygulanan tutkal, tessellatum tabakasını yüzeyden sabitlemeye yardımcı olmaktadır. Daha sonra tülbenet bezi-tutkal uygulamasının üzerine facing'in dayanıklılığını artırmak için daha sık gözenekli bir malzeme olan Amerikan Bezi ve tutkal kullanılarak tekrar bir uygulama katmanı oluşturulmuştur (hemen belirtmek gerekirse, gerektiği noktalarda Amerikan bezitutkal uygulaması iki kat yapılabilir). Bu sayede de facing uygulamasının tamamen sabitlenmesi sağlanmıştır. Bu işlemlerin ardından mozaik zeminler, yatak harçları yeniledikten sonra özgün yerlerine tekrar koyulmuşlardır. Uygulamamızın tamamlanmasının ardından su-sıcak su kullanılarak facing uygulaması tessellatum tabakası yüzeyinden geri alınmıştır. Böylece yenilenen yatak harcı mozaik zeminlerin bütün olarak korunmasını sağlamakla birlikte bunlar aynı zamanda özgün tesviye özelliklerine de tekrar kavuşturulmuştur.

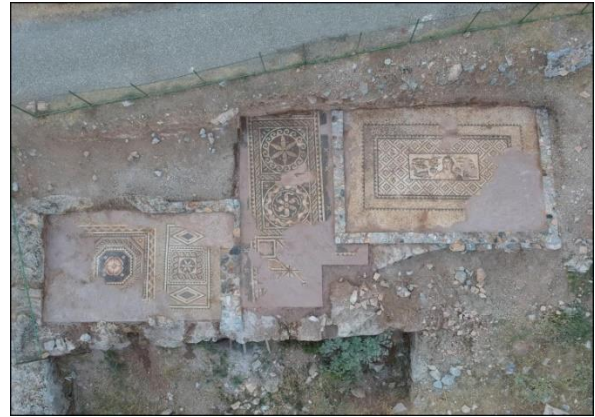
Şekil 23. Thetis Mozaği'nin konservasyon ve restorasyon çalışmaları sonrası görünümü

Mozaik zeminlerde yapılan konservasyon ve restorasyon çalışmaları sırasında, sıkça yağmur suları ve rüzgârların etkisiyle çeşitli harç boşalmalarının/ayrışmalarının olduğu gözlemlenmiştir. Mozaik zeminlerin yüzeyi altında oluşan bu boşluklar, basit, temel ve etkili olan akustik performans testleri ile tespit edilmiş ve gereken yerlere enjeksiyon harcı uygulaması yapılmıştır. Ancak enjeksiyon harcının gönderilebileceği delik/enjeksiyon yolu bulunmayan durumlarda ise, tessellatum tabakasında, özellikle uygun yerler belirlenerek (figür ve motif bulunmayan bölgeler) tessera çıkarılması ve tessera yatağının temizlenerek (küçük fırça, puar, su yardımı ile iyice temizlenmesi) enjeksiyon yolu haline getirilmesi sağlanmıştır. Böylece mozaik zeminlerin yüzeyleri altında meydana gelen bozulmaların önüne geçebilmek için özgün esere uygun özelliklerde tercih edilen enjeksiyon harcı (kireç bağlayıcı mikro granül yapısına sahip) enjektörler yardımıyla yüzey altındaki boşluk oluşmuş alanlara uygulanabilmiştir. Bu yollardan mozaik zeminler altındaki boşluklara gönderilen enjeksiyon harcı sayesinde bahsi geçen boşluklar doldurulmuş ve böylece harç katmanları birbirine bağlanarak zeminlerin konsolidasyonu ve stabilizasyonu sağlanmıştır (Ferragni vd., 1984). Bununla birlikte tahrip edici koşullar nedeniyle mozaiklerin tessellatum tabakasını oluşturan tessera birimleri arasındaki derz harçlarının da işlevini yitirdiği ve derzlerin açıldığı anlaşılmıştır. Bu durum zamanla mozaik yüzeyindeki dayanımı zayıflatarak bozulmalara karşı dirençsizlik ve yüzeylerde parça kayıplarının oluşmasına sebep olmuştur. Bu tür

bozulmaların önüne geçmek ve zeminleri daha dirençli hale getirmek amacıyla tesseralar arasındaki derzler uygun özellikte ve oranlarda kireç bağlayıcı harçlar ile derz yapılmış ve böylece mozaik zeminlerin yüzey konsolidasyonu da sağlanmıştır. Ayrıca mozaiklerin boşluk oluşmuş ya da tahrip olmuş kısımlarında, yüzey dokusuna uygun (genel yüzey renkleri ve görünümüne paralel) olacak şekilde estetik harçla tamamlama uygulamaları yapılmıştır. Bahsi geçen bu estetik harç uygulaması, tessellatum tabakasından 1-2 mm aşağıda (özgün yüzeyin altında) bırakılarak, mozaik zemin ön plana çıkarılacak şekilde uygulanmıştır (Şener, 2005). Böylece hem mozaik zeminin bir bütün olarak korunması sağlanmış hem de olması gereken ölçüleri ve şekli izleyiciye/ziyaretçiye hissettirilerek, biraz daha rahat algılanabilecek hale getirilmiştir. Son olarak estetik harç uygulamalarıyla birlikte de söz konusu mozaik zeminler son görünümüne kavuşturulmuştur (Şekil 23).

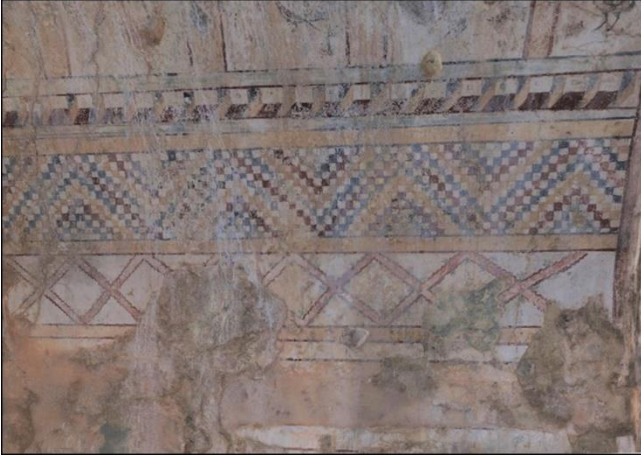
Şekil 24. A VI 2 Mezarı duvar freskinin konservasyon ve restorasyon çalışmaları öncesi görünümü

Anemurium, mozaik zeminler dışında, mitolojik varlıkların, hayvan figürlerinin, geometrik ve bitkisel motiflerin resmedildiği renkli freskler bakımından da oldukça zengindir (Eraslan, 2014). Özellikle Nekropol'deki bazı mezarların duvarlarını süsleyen bu fresklerin birçoğu günümüze oldukça sağlam şekilde ulaşmıştır. Ancak iklimsel etkenlerden kaynaklı bozulmaların etkisiyle hem yapılarıdaki taşıyıcı örgüde (duvar örgüsünde), hem de freskleri oluşturan ariccio (kaba harç), intonaco (ince harç) ve intonacino (boya tabakası) tabakaları üzerinde parça kayıpları olmaya başlamıştır (Şekil 24). Bu şekilde oluşmuş ve ilerleyen süreçte oluşabilecek bozulmaların durdurulması ve fresklerin konsolidasyonunun ve stabilizasyonunun sağlanması için çalışmalar gerçekleştirilmiştir. Bu çalışmalara başlamadan önce fresklerin buldukları yapı ve yapının taşıyıcı duvar örgüsündeki bozulmalar ve freskler üzerinde görülen yapısal ve yüzeysel sorunlar belirlenmiştir.

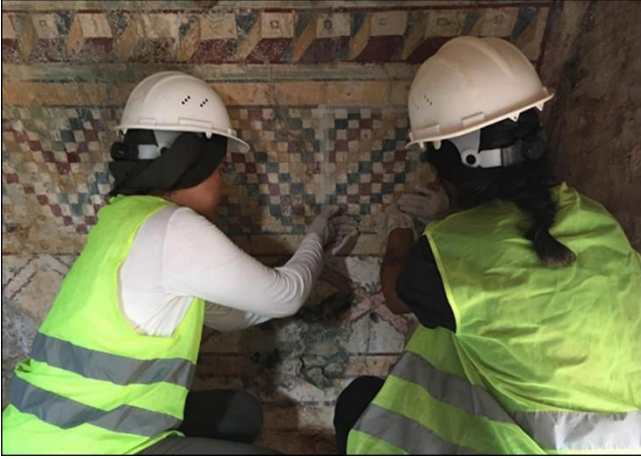
Şekil 25. A VI 2 Mezarı duvar freskinde yapılan konservasyon ve restorasyon uygulamaları (kimyasal temizlik uygulaması)

Daha sonra tanıma, inceleme, belgeleme ve tespit olarak adlandırdığımız aşamada fresklere yapılacak koruma ve onarım çalışmaları hakkında detaylı planlamalar yapılmıştır. Bu planlamalar doğrultusunda ilk başta fresk yüzeyinde biriken kir, toz, siyah tabaka ve kalsiyum karbonat (kalker) tabakaları saf su, non-iyonik deterjanlar kullanılarak, mekanik ve kimyasal yöntemlerle temizlenmiştir (Şekil 25-26). Bu sayede hem fresk yüzeyleri açılmış hem de görünebilirlikleri daha da artırılmıştır. Diğer taraftan bisturi vb. gibi küçük el aletleri yardımıyla gerçekleştirilen mekanik temizlik uygulamaları sırasında resim yüzeyine zarar vermemek adına titizlikle ve hassasiyetle hareket edilmiştir. Bununla birlikte mekanik temizlik uygulamasının yetersiz kaldığı noktalarda ise kimyasal temizlik uygulamalarına başvurulmuştur. Bu işlem için kullanılan kimyasal, Etilen Diamin Tetraasetik Asit (EDTA) olup söz konusu kimyasal uygun oranlarda hazırlanarak resim yüzeyinde belirli sürelerle lokal olarak denenmiştir. Denemelerin incelenmesi sonucunda ise en uygun oranlar ve bekleme süresi belirlenerek resim yüzeyinin ihtiyacı kadar uygulanmıştır.

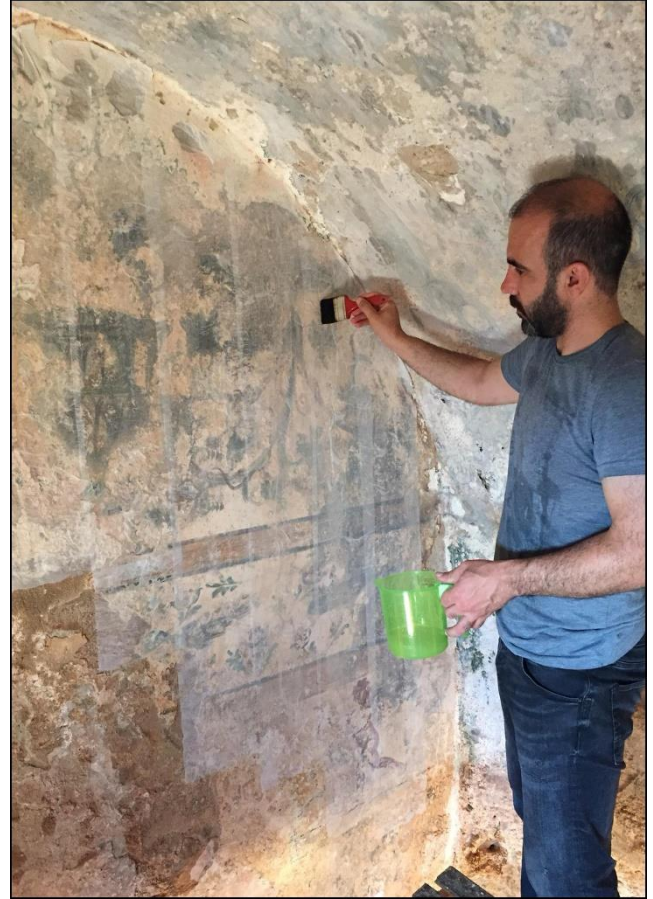
Şekil 26. A IV 7A Mezarı duvar freskine yapılan konservasyon ve restorasyon uygulamaları (kimyasal temizlik uygulaması)

Ayrıca fresklerde yaptığımız tanıma, inceleme ve tespit çalışmalarıyla birlikte, bunları oluşturan harç katmanları üzerinde, taşıyıcıdan (duvar örgüsü) ayrılmanın ve kopmaların olduğu da görülmüştür. Ayrılan/kopan bu harç bölümleri ise zamanla gevrekleşerek bozulmalara açık hale gelmiştir. Bu

nedenle bütün harç katmanlarında mevcut harç tabakalarını tamamen çevreleyecek şekilde, zayıflayan harçların ayrılmasının/kopmasının engellenmesi için bordür harcıyla sağlamlaştırma uygulamaları da yapılmıştır. Kireç, elenmiş dere kumu ve taş kırığı/tozu kullanılarak özgün yapıya uygun olarak hazırlanan bordür harcı yardımıyla, fresklerdeki taşıyıcı unsurlar birbirine bağlanarak konsolidasyonları sağlanmıştır (Çağlar, 2015).

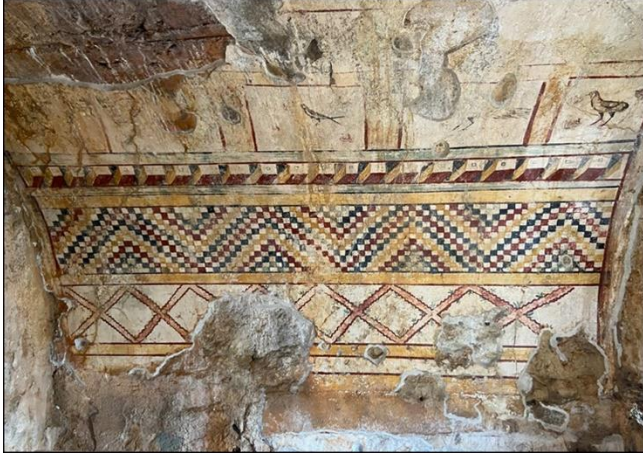
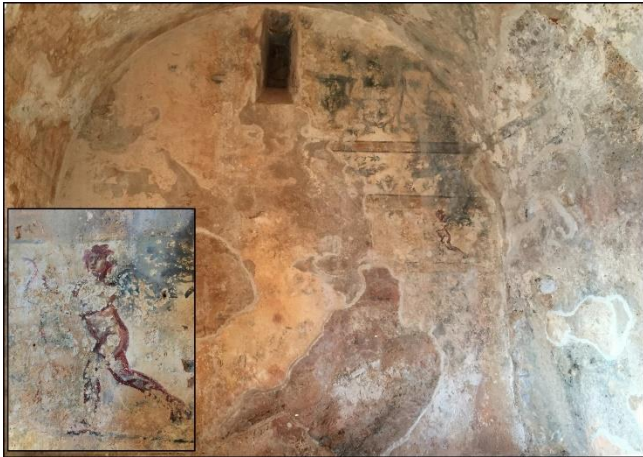
Şekil 27. A VI 2 Mezar duvar freskinin konservasyon ve restorasyon uygulamaları sonrası görünümü

Şekil 28. A IV 7A Mezarı duvar freskinin konservasyon ve restorasyon uygulamaları sonrası görünümü

Benzer şekilde söz konusu freskleri taşıyan duvar-tonoz örgüsü ve harç katmanları arasında boşluklar oluşmuştur. Bu tip boşluk oluşumları ise akustik testlerle tespit edilerek bunlara gereken müdahaleler yapılmıştır. Öncelikle akustik test ile tespit edilen noktalar küçük el aletleriyle (bisturi, puar, fırça, bambu çubuk vb.) temizlenmiş böylece yüzeyde ve yüzey altında yer edinmiş kir ve toz gibi istenmeyen unsurlar ortadan kaldırılmıştır. Bu aşama yani yüzey altı temizliği, sağlamlaştırma uygulamalarının daha iyi sonuçlar sunması açısından oldukça önemlidir. Temizlik aşamasının ardından 1:1 oranında hazırlanan alkol-saf su karışımı belirlenen boşluklardan içeri gönderilerek yüzey altında tozsuz ve temiz ortam oluşması sağlanmıştır. Akabinde saf su içerisinde 5/1 oranında Primal AC 33 hazırlanarak enjeksiyon uygulaması yapılacak boşluklara önceden gönderilmiş ve böylece mevcut malzemelere bağlayıcılık özelliği kazandırılmıştır. Daha sonra harç katmanlarının birbiri arasına veya harç-taşıyıcı arasında oluşan boşluklara uygun kıvamda, saf su içerisinde hazırlanan enjeksiyon

harıcı (malta 6001) enjektörler yardımıyla gönderilerek yüzey altındaki boşluklar doldurulmuştur. Böylece harç tabakalarının birbirlerine ve taşıyıcıya bağlanması sağlanmış ve bu sayede eksilme/kopma gibi bozulmaların da önüne geçilmiştir. Bununla beraber fresk yüzeylerindeki ihtiyaç duyulan kısımlara hem önleyici koruma olması hem de bağlayıcılığı yitirmiş boya tabakalarına tekrardan bağlayıcılık özelliği kazandırmak için %3-5 oranında Paraloid B 72 uygulanmıştır (Şekil 27-28).

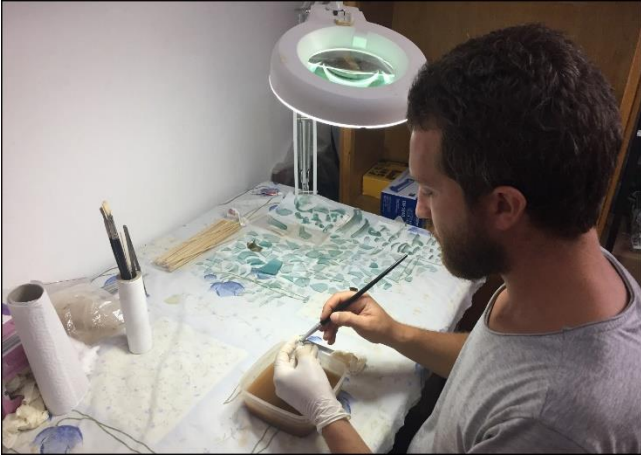
Şekil 29. Taşınır kültür varlıkları üzerinde gerçekleştirilen konservasyon ve restorasyon çalışmaları

Kazı çalışmalarıyla birlikte açığa çıkarılan bir diğer eser grubu da genellikle kırılmış şekilde ele geçen cam eşyalardır. Yüzeyinde kir, toprak kalıntıları gibi istenmeyen tabakaların bulunduğu cam eserlerde de birtakım temizlik çalışmaları yapılmıştır. Temizlik çalışmaları için pamuk, %50 etil alkol ve %50 saf su çözeltisi kullanılmıştır. Kırık parçalar halinde çıkarılan eserlerin birleşen parçaları, parça arama bulma yöntemiyle belirlenmiştir. Birleşen parçaların geçici

montaj uygulaması şeffaf bant kullanılarak yapılmıştır. Geçici montaj uygulamasıyla birlikte birleşebilen parçalar üzerinde referans çizgileri oluşturulmuş ve bunlar siyanoakrilat ile yapıştırıldıktan sonra kurumaya bırakılmıştır.

Laboratuvardaki küçük buluntu grubumuzun yoğunluğunu bronz eserler oluşturmaktadır. Bunlarda ilk olarak %50 alkol ve %50 saf su solüsyonu içerisinde belirli süre bekletilerek yüzeylerinde bulunan sertleşmiş kir tabakalarının yumuşatılması sağlanmış, ardından eserlerin yüzeyinde bulunan kir tabakaları mekanik yöntemlerle temizlenmiştir. Daha sonra mikroskop ve ışıklı büyüteçler kullanılarak detaylı temizliklerine geçilmiştir. Bu müdahaleler sırasında dikkat edilmesi gereken en önemli husus eserin metal özüne zarar verilmemesidir. Bu yüzden de bu tür eserlerde çok titiz ve adım adım çalışılmasında büyük yarar vardır. Bu eserler üzerinde korozyon oluşumunun durdurulması ve bundan sonraki süreçte tekrar korozyon oluşumu meydana gelmemesi için ilk önce alkol içerisinde %3 oranında BTA (Benzotriazole) hazırlanmıştır. Bronz eserler, hazırlanan bu solüsyon içerisinde 24 saat süreyle bekletilmiştir. Daha sonra da %3 oranında Paraloid B72 çözeltisi hazırlanarak eser yüzeyine yumuşak uçlu fırçalarla uygulanmıştır. Böylece eserin oksijenle teması kesilip bozulmalara karşı dayanımının artırılması sağlanmıştır.

Demir eserler, kazılar sırasında yoğun olarak karşılaştığımız bir diğer küçük buluntu grubudur. Bu eserlerde ilk aşamada yüzeyindeki toprak tabakası ve daha sonra toprak tabakası altından açığa çıkan oksit bozulmaları ve oksit ile birlikte yüzeye kaynamış olan taş parçaları mekanik olarak maksimum miktarda temizlenmiştir. Diğer taraftan bu eserler, sert kısımlarının yumuşaması için alkol içerisinde bekletilmiş ve sonrasında belirli aralıklarla yumuşak uçlu fırçalarla tekrar temizlenmişlerdir. Aynı zamanda eserler üzerinde kalan oksit tabakalarının temizlenmesi için el motorunun (dremel) tel fırça ucu ve plastik fırça ucu ile müdahalelerde bulunulmuştur. Tüm bunların tamamlanmasından sonra da eserlerin oksijen ile temasının kesilmesi için yüzeyine aseton ile hazırlanmış %3'lük Paraloid B72 uygulanmıştır.
