Çimento fabrikalarında merdane, vals ve kazıyıcılardaki aşınma problemlerinin kaynak yöntemleri ile çözümü

Ahmet Oğur^{1*}, Cihan Gürses¹

¹Sakarya Üniversitesi, Mühendislik Fakültesi, Makine Mühendisliği, Sakarya

The solution for the roller press, roller mill and scrappers abrasion problems with welding methods in cement factories

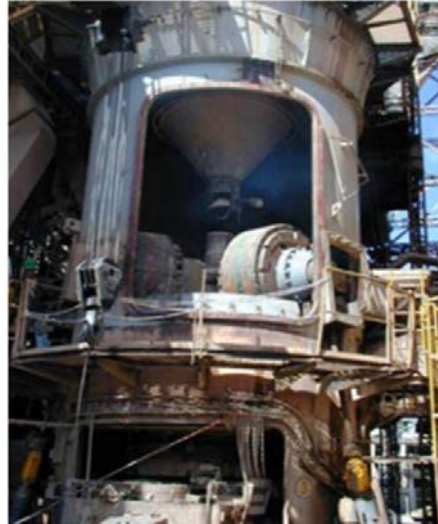
Şekil 2. Merdanenin uzaktan çalışma görüntüsü (View of the working roller press)

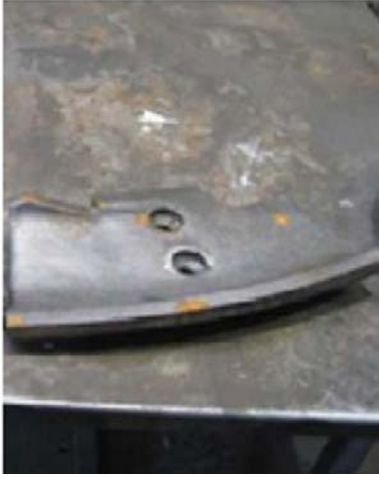
Şekil 3. Dökme demir kazıyıcı görüntüsü (View of cast iron scrapper)

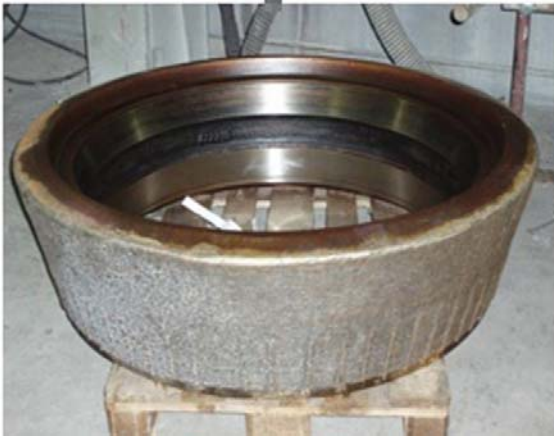
Şekil 4. Valsin görüntüsü (View of roller mill)

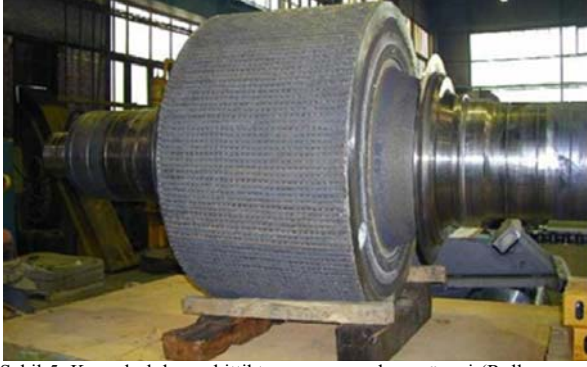
İş Parçası-1 ve İş Parçası-2 de merdane üzerindeki radüsler torna tezgahın da torna kalemi aracılığı ile 25 mm talaş kaldırarak temizlenmiştir. Daha sonra yüzeyde çatlak olup olmadığına karar vermek için penetrant sıvı ile tahribatsız muayene yapılmıştır. Kaynak işleminin

daha verimli gerçekleşmesi için malzemenin karbon eş değerine göre tav sıcaklığını tayin edilip ve 150-200 °C civarına kadar tav verilmiştir.[7]. Kök paso olarak AWS A 5.22 E 307 T1 standardında Castolin DO-02 özlü teli ile 5mm dolgu yapılmıştır. Bu dolgunun üzerine AWS A 5.22 MF 7-200-400-GKP standardında Castolin DO-05 özlü teli ile 4 mm dolgu yapılmıştır. Üçüncü paso olarak AWS A 5.22 MF 3-55-GPST standardında Castolin DO-15 özlü teli ile 8 mm dolgu yapılmıştır. Son olarak DIN 8555 MF 6-60-G standardında Castolin 4923 özlü teli ile 8 mm dolgu yapılmıştır. Son pasoda kaynak işlemi yapılırken yüzeyde 4 mm yüksekliğinde 15 mm genişliğinde ve 10 mm aralıklarla bilye şeklinde çıkıntı desenleri olacak şekilde kaynak dolgusu yapılmıştır. Bu işlemin amacı aşınma faktörünün minimuma indirilmesidir. [8].

Şekil 5. Kaynak dolgusu bittikten sonra merdane yüzeyi (Roller press surface after welding)

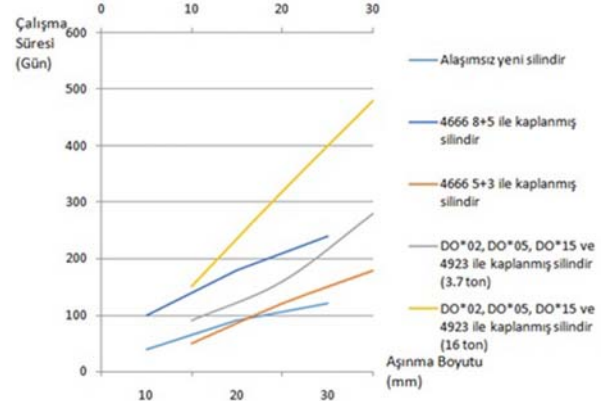
Merdanelerin boyutları, çalışma koşulları ve ana metal spesifikasyonları aşınma ömürlerine doğrudan etkileyen etmenlerdir. Tablo 1 de verilen kaynaklı kaplama işlemi uygulanmış merdaneler için sahada yapılan çalışmalar ile kaynaklı kaplama işlemi uygulanmamış bir merdanenin çalışma süresi(gün)-aşınma boyutu(mm) sonuçları

ortalama değerler alınarak ortak bir grafik halinde Şekil 6 da gösterilmiştir.

Şekil 6. Merdanelerin çalışma süresi-aşınma boyutu grafiği (Roller press working hours-wear size chart)

Merdaneler için sahada yapılan çalışmalarda ömür artışları 2 ila 4 kat arası değişim göstermiştir. Yeni merdane maliyetleri göz önüne alındığında yaklaşık %50 fiyatlarına yapılan kaplama işlemlerinin 2 ila 4 kat ömür artışı göstermesi çimento fabrikalarının merdanelerdeki maliyetlerinde 4 ila 8 kat kara geçtiklerini kanıtlamıştır.

Yapılan çalışmalarda iş parçası-1 in aşınma ömrünün 120 günden 280 güne, iş parçası-2 nin aşınma ömrünün 90 günden 360 güne arttığı gözlemlenmiştir. İş parçası-3 ün aşınma ömrünün 180 günden 360 güne arttığı gözlemlenmiştir. İş parçası-4 ün aşınma ömrünün 180 günden 270 güne arttığı gözlemlenmiştir. İş parçası-3 ve 4 e uygulanan Castolin 4666 (DIN 8555 MF 10-65-G) özlü telinin kimyasal özelliklerine bakıldığında içerisinde krom-bor-niyobyum kompleks karbürler ihtiva eden 65 HRC sertliğinde bir ürün olduğu görülmüştür. Ömür farklılıkları yapılan kaplamanın kalınlık farkından meydana gelmiştir. İş parçası-1 ve 2 deki kaplamalar aynı özelliklerde olup sıralı pasolar halinde düşük sertlikten yüksek sertliğe doğru kademeli olarak yapılmıştır. Son pasoda elde edilen sertlik 58 HRC sertlik civarındadır. Buradaki ömür farklılıkları ise iki merdanelerin boyutlarının ve ana malzemelerinin farklı olmasından kaynaklanmıştır.

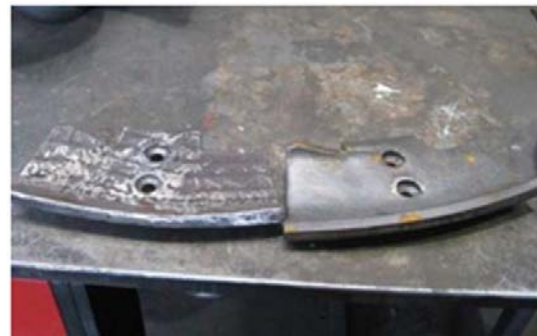
İş Parçası-5 de Mikserin Castolin 4666 (DIN 8555 MF 10-65-G) DXW 1505 15+5 aşınma plakası ile imal edilmesi hedeflenmiştir. Yapılan kaplama krom-bor-niobyum kompleks karbürler içerir ve 62-65 HRC [7] sertliğindedir.

Şekil 7. 4666 (DIN 8555 MF 10-65-G) DXW 1505 ile imal edilmiş kazıyıcı (solda), dökme demir kazıyıcı (sağda) (4666 (DIN 8555 MF 10-65-G) have been produced by 1505 DXW scrapper (left), cast iron scrapper (right))

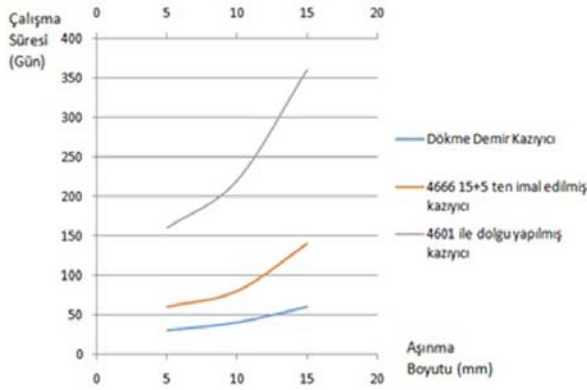
Kazıyıcıların boyutları, çalışma koşulları ve ana metal spesifikasyonları aşınma ömürlerine doğrudan etkileyen etmenlerdir. Tablo 2 de verilen kaynaklı kaplama işlemi uygulanmış kazıyıcılar için sahada yapılan çalışmalar ile kaynaklı kaplama işlemi uygulanmamış bir kazıyıcının çalışma süresi(gün)-aşınma boyutu(mm) sonuçları ortalama değerler alınarak ortak bir grafik halinde Şekil 8 de gösterilmiştir.

Şekil 8. Kazıyıcıların çalışma süresi-aşınma boyutu grafiği (Scrapper working hours-wear size chart)

Kazıyıcılarda sahada yapılan çalışmalarda ömür artışları 3 ila 6 kat arası değişim göstermiştir. Yaptığımız çözüm yeni kazıyıcı maliyetinin 6 kat olmasına rağmen ömür artışının da 6 kat olması ve tesisin her duruş maliyeti göz önüne alındığı zaman çimento fabrikalarının kazıyıcılardaki maliyetlerini 40 kat azalttığı tespit edilmiştir.

Yapılan çalışmalarda iş parçası-5 in aşınma ömrünün 90 günden 210 güne çıkardığı tespit edilmiştir. İş parçası-6 için yeni parça maliyeti 60 TL iken uygulanan kaynak ile kaplamanın maliyeti 180 TL olduğundan maddi yönden mantıklı bir çözüm gibi gözükmesine de alınan ömür artışı ve üretimin duruş kayıpları incelendiğinde doğru işlemin sonuçları beklenmedik şekilde olumlu çıkmıştır. Dolgu yapılmamış kazıyıcı 60 günde aşınarak iş göremez hale gelirken yapılan kaynak ile kaplama neticesinde 360 gün çalışarak 6 kat ömür artışı göstermiştir. Kazıyıcıların aşınarak iş göremez hale gelmesinden dolayı tesisin duruş maliyeti 2.500 TL olduğundan pahalı bir kaplama olsa da ömür artışının fazlasıyla bu maliyeti karşıladığı tespit edilmiştir.

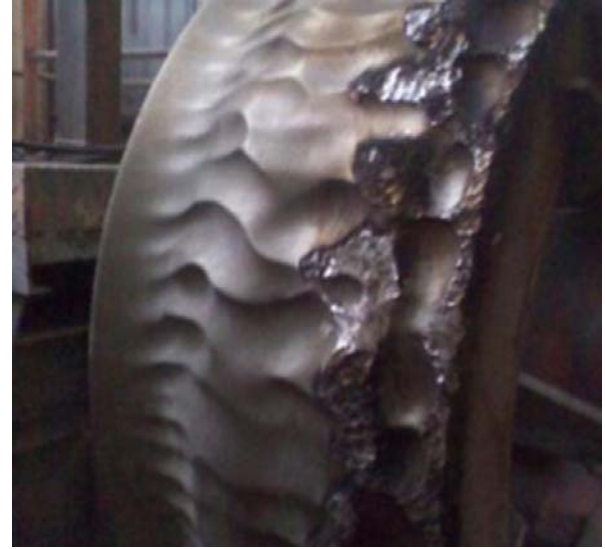
Şekil 9. Aşınmış vals yüzeyi (Worn roller mill surface)

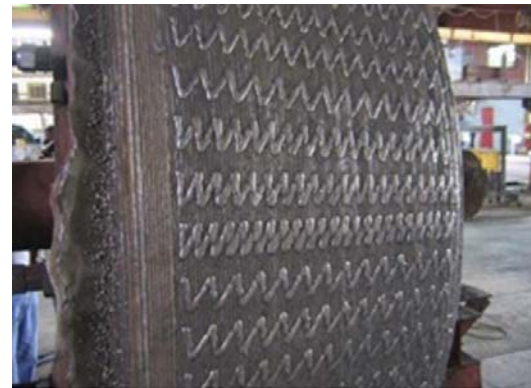
İş parçası-7 ve 8 de valsler yapısında krom-karbür içeren 58-60 HRC sertliğinde özlü tel ile kaynaklı kaplanması hedeflenmiştir. İş parçası-9 da vals Castolin 4666 (DIN 8555 MF 10-65-G) özlü teli ile kaplanması hedeflenmiştir. İş parçası-10 ve 11 de valslerin Castolin 4666 (DIN 8555 MF 10-65-G) özlü teli ile kaplanıp, kaplamanın üzerine 65-68 HRC sertlikte nano teknoloji ürünü Castolin 390N (W, Cr, B, Nb) kaplanması hedeflenmiştir.

Şekil 10. Valsin 390N (W, Cr, B, Nb) ile kaplandıktan sonraki son hali (View of roller mill after worn with 390N(W, Cr, B, Nb))

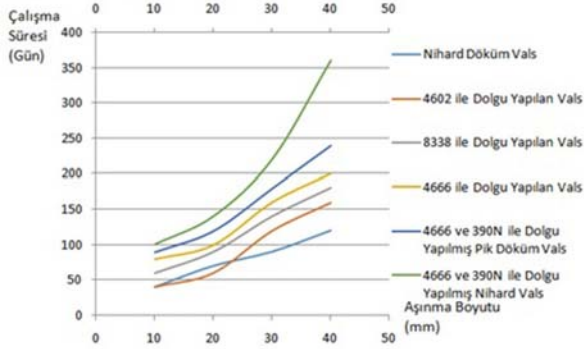
Valslerin boyutları, çalışma koşulları ve ana metal spesifikasyonları aşınma ömürlerine doğrudan etkiyen etmenlerdir. Tablo 3 de verilen kaynaklı kaplama işlemi uygulanmış valsler için sahada yapılan çalışmalar ile kaynaklı kaplama işlemi uygulanmamış bir vals için çalışma süresi(gün)-aşınma boyutu(mm) sonuçları ortalama değerler alınarak ortak bir grafik halinde Şekil 11 de gösterilmiştir.

Şekil 11. Valslerin çalışma süresi-aşınma boyutu grafiği(Roller mill working hours-wear size chart)

Valslerde sahada yapılan çalışmalarda ömür artışları 1,5 ila 3 kat arası değişim göstermiştir. Yeni vals maliyetleri göz önüne alındığında yaklaşık %30 fiyatlarına yapılan kaynak ile kaplama işlemlerinin 1,5 ila 3 kat ömür artışı göstermesi çimento fabrikalarının vals maliyetlerini azalttığı tespit edilmiştir. İş Parçası-7 ve 8 de yapılan kaplamalar aynı iken ömür artışlarına bakıldığında 7 numaralı iş parçasının 90 günden 180 güne arttığı gözlemlenmiştir. 8 numaralı iş parçasında ise 120 günden 360 güne arttığı gözlemlenmiştir. İki parça arasındaki farklılık ana malzemelerinin farklı olmasından ortaya çıkmıştır. Nihard malzemenin aşınmaya dirençli döküm malzemeye göre abrazyon direnci daha üstündür. Ayrıca yapılan kaplamalarda 62-65 HRC sertliğindeki krom-bor-niyobyum kompleks karbürlerin üstüne 65-68 HRC

sertlikte nano teknoloji ürünü Castolin 390N (W, Cr, B, Nb) atılması ömür artışını 9, 10, 11 numaralı iş parçalarına göre daha üstün kıldığı saptanmıştır.

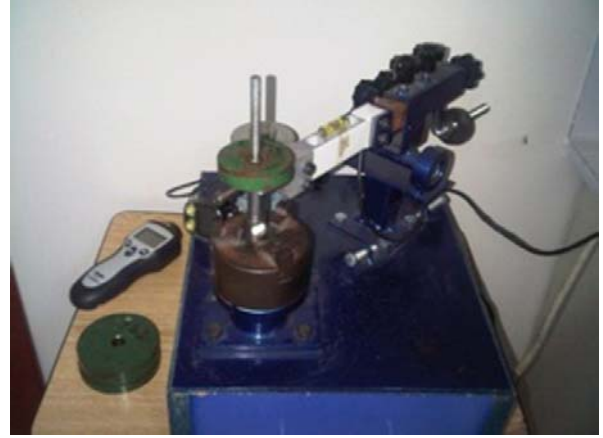
Bu çalışma da Sakarya Üniversitesi Metalürji ve Malzeme Mühendisliği Yüzey Laboratuvarı ball on disk deney cihazı kullanılmıştır. Aşındırıcı olarak 10mm çapında alümina bilye kullanılmıştır. Deney şartları her numune için standart olup; 250 metre yol 2.5N, 5N, 10N yüklerde yapılmıştır. Numuneler cihaz standartlarına uygun olup 20mm çap, 10mm kalınlık olarak hazırlanmıştır. Şartları belirlemek amacı güdülerek St37 numune, Castolin 4601 (AWS A 5.21) ürünü ile kaplanmış 60 HRC sertliğinde numune, Castolin 4666 (DIN 8555 MF 10-65-G) ürünü ile kaplanmış 65 HRC sertliğinde numune, Castolin 8811 (%70 WC) ürünü ile

kaplanmış 70 HRC sertliğinde numuneler kullanılmıştır. Kaplama kalınlıkları 5mm olarak belirlenmiştir.

Şekil 12. Ball on disk deney cihazı(Ball on disc experiment device)
