GELENEKSEL ÇORUM EVLERİNDE AHŞAP YAPIM SİSTEMLERİNİN İNCELENMESİ*

Anahtar Kelimeler: Geleneksel Çorum evleri, Ahşap yapım sistemleri, Geleneksel ahşap yapılar

AN INVESTIGATION OF WOODEN BUILDING SYSTEMS IN TRADITIONAL ÇORUM HOUSES

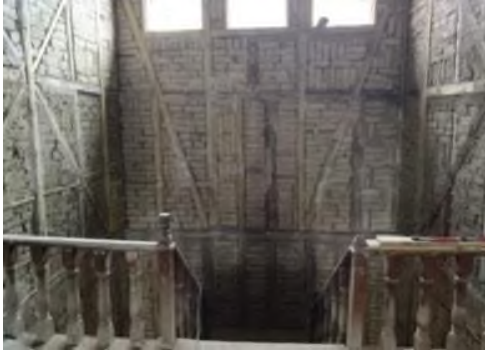
Şekil 20. Duvar Sistemi (Şahin, 2015)

Yapının taşıyıcı sistemi ahşap karkas sistemdir. Su basmanı kaba yonu taş malzeme kullanılarak inşa edilen konağın; zemin kat ve birinci kat duvarlarında ahşap karkas sistem arası kerpiç dolgu kullanılmıştır (Şekil 20). Geleneksel Çorum evlerinin bir diğer özelliği olan, çıkma yapan bölümlerde bağdadi çıta uygulaması Aykaç Konağı'nda da görülmektedir (Şekil 21). Zemin kat ve birinci kat döşemelerinde, ortalama 30 cm aralıklarla düzenlenmiş olan ahşap kirişler üzerinde yer alan kör döşemelere ahşap kadronlar yerleştirilmiştir. Kadronların arası yalıtım malzemesi olarak kireçle doldurulduktan sonra, kadronların üzerine ise zemin kaplama tahtaları getirilerek döşeme tamamlanmıştır (Şekil 22). Tavanlarda da ortalama 25 cm aralıklarla yerleştirilmiş ahşap çitalardan oluşan çitalı ahşap tavan kaplaması görülmektedir (Şekil 23). Duvarlarda sıva malzemesi olarak, geleneksel Çorum evlerinde kullanılan tatlı kireç sıva tercih edilmiştir (Nurcan Karslıoğlu, 2015; Çorum Belediyesi Etüt Proje Müdürlüğü Arşivi, 2015). Yapı içerisinde yer alan, katlar arası ulaşımı sağlayan ve bahçeden yapıya ulaşımı sağlayan merdivenlerde de ahşap malzeme kullanılmıştır. Geleneksel Çorum evlerinde görülen kırma çatı tekniği bu yapıda da bulunmaktadır ve yapının çatısı da ahşap karkas üzeri

alaturka kiremit kaplama kullanılarak inşa edilmiştir (Nurcan Karşlıoğlu, 2015; Çorum Belediyesi Etüt Proje Müdürlüğü Arşivi, 2015).

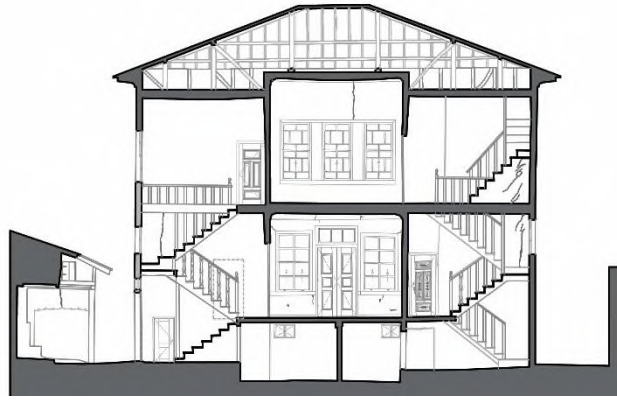
Şekil 36. Damar Kon. Kesit (Çorum Bel. Etüt Prj. Müd. Arşivi, 2015; Nurcan Karşloğlu, 2015)

Yapının taşıyıcı sistemi ahşap karkas sistemdir. Su basmanı kaba yonu taş kullanılarak yapılan konağın, zemin kat ve birinci kat duvarları ahşap karkas sistem arası kerpiç dolgu kullanılarak inşa edilmiştir (Şekil 32). Geleneksel Çorum evlerinde görülen birinci katlardaki çıkma kısımları bu konakta da bulunmaktadır. Kat döşemelerinde ortalama 25 cm aralıklarla döşenmiş ahşap kirişler üzeri ahşap döşeme kaplaması bulunmaktadır. Tavanlarda ise; çıtalı ahşap tavan kaplaması görülmektedir (Şekil 33, 34). Duvarlarda sıva malzemesi olarak; geleneksel Çorum evlerinde kullanılan tatlı kireç sıva tercih edilmiştir (Çorum Bel. Etüt Prj. Müd. Arşivi, 2015; Nurcan Karşlıoğlu, 2015). Katlar arası ulaşım, orta sofanın iki yanında yer alan ahşap merdivenler ile sağlanmaktadır (Şekil 35). Yapının çatısında ise; geleneksel Çorum evlerinde olduğu gibi ahşap oturtma çatı üzeri alaturka kiremit kaplaması uygulanmıştır (Şekil 36).

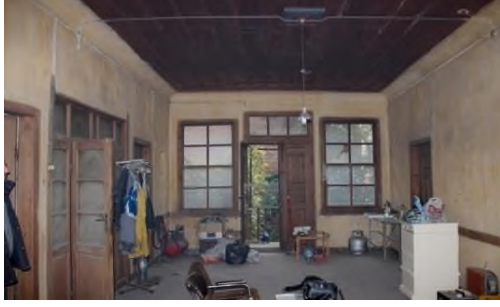
Şekil 37. Ahşap Doğramalar (Nurcan K. Mim., Çorum Bel. Etüt Proje Müd. Arşivi)

Yapının bahçeye bakan Güneydoğu cephesinde çift kanatlı ahşap kapı ve üzerinde tepe penceresi ile iki yanında yer alan giyotin ahşap pencereler görülmektedir (Şekil 37). Zemin kat ve birinci katta yer alan diğer pencereler de ahşap giyotin penceredir. Yapıda bulunan; kapı, pencere, dolap gibi bileşenlerin tümünde ahşap malzeme kullanılmıştır. Tüm cephelerde ahşap kat silmeleri, ahşap köşe silmeleri ve ahşap saçak silmeleri bulunmaktadır. Pencereler için alt ve üst başlık görevi de gören ahşap silmeler; iç mekânlarda da dekoratif olarak kullanılmıştır (Şekil 38).

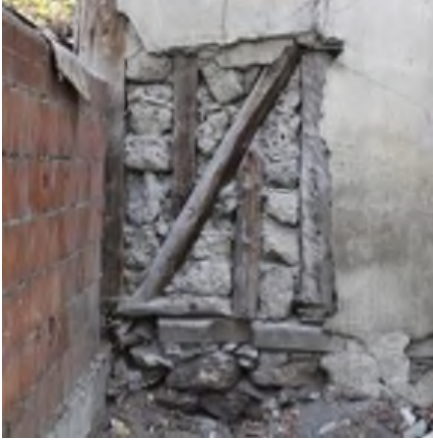
Şekil 43. Taşıyıcı Sistem Detayı (Çorum Bel. Etüt Prj. Müd. Arşivi, 2015; Nurcan Karşlıoğlu, 2015)

Yapının taşıyıcı sistemi ahşap karkas sistemdir. Su basmanı; moloz taş kullanılarak yapılan konağın, zemin kat ve birinci kat duvarları ahşap karkas sistem arası kerpiç dolgu kullanılarak inşa edilmiştir (Şekil 43). Geleneksel Çorum evlerinde görülen birinci katlardaki çıkma kısımları bu konakta da bulunmaktadır. Bu çıkmalara ek olarak; yapının Merih Sokak'a bakan giriş cephesinde, sokağa doğru 150 cm çıkma yapan balkon bölümü bulunmaktadır. Kat döşemelerinde ortalama 25 cm aralıklarla döşenmiş ahşap kirişler üzeri ahşap döşeme kaplaması kullanılmıştır (Şekil 44). Günümüzde; özgün ahşap döşeme kaplamaları yerinde tesviye betonu ile kaplama yapılmış bölümler olduğu görülmektedir. Birinci katta yer alan 1K-01 mekânında ise döşeme olarak; geleneksel Çorum evlerinde sıklıkla kullanılan pişmiş toprak döşeme kaplaması (30x30cm) görülmektedir (Şekil 45). Zemin katta 15-25 cm aralıklarla yerleştirilmiş çıtalardan oluşan çıtalı ahşap tavan kaplaması yer alırken; birinci katta, ortalama 30 cm aralıklarla yerleştirilmiş çıtalardan oluşan ahşap tavan kaplaması bulunmaktadır (Şekil 46). Duvarlarda sıva malzemesi olarak; geleneksel Çorum evlerinde kullanılan tatlı kireç sıva tercih edilmiştir (Çorum Bel. Etüt Prj. Müd. Arşivi, 2015; Nurcan Karşlıoğlu, 2015). Katlar arası ulaşım; her bölümün sofa kısmında yer alan ahşap merdivenlerden sağlanmaktadır (Şekil 47). Yapının çatısında; geleneksel Çorum evlerinde olduğu gibi ahşap oturtma çatı üzeri alaturka kiremit kaplaması uygulanmıştır. (Şekil 48, 49).

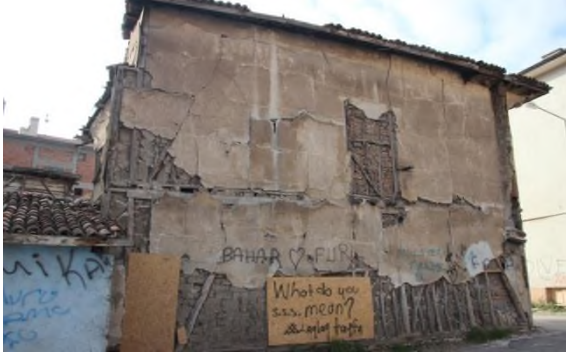
Şekil 56. Taşıyıcı Sistem (Çorum Bel. Etüt Prj. Müd. Arşivi, 2015; Nurcan Karşloğlu, 2015)

Yapının taşıyıcı sistemi ahşap karkas sistemdir. Su basmanı kaba yonu taş kullanılarak yapılan konağın, zemin kat ve birinci kat duvarları ahşap karkas sistem arası kerpiç dolgu kullanılarak inşa edilmiştir (Şekil 56). Geleneksel Çorum evlerinde görülen birinci katlardaki çıkma kısımları bu konakta da bulunmaktadır. Zemin katında, özgün döşeme kaplamaları büyük ölçüde bozulmuş olan yapının; zemin kat sofasında pişmiş toprak döşeme görülmektedir. Z-06 olarak adlandırılan mekânda ortalama

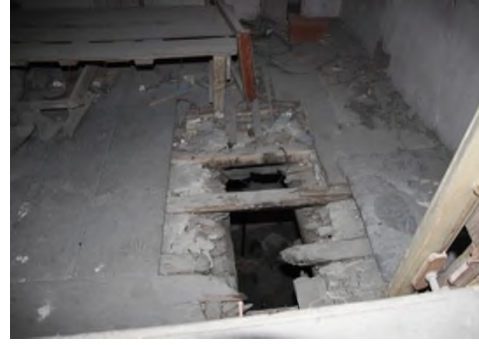
Şekil 57. Ahşap Zemin Kaplaması (Çorum Bel. Etüt Prj. Müd. Arşivi, 2015; Nurcan Karşloğlu, 2015)

25 cm aralıklar ile yerleştirilmiş ahşap kirişler üzerine uygulanmış ahşap döşeme kaplaması bulunmaktadır (Şekil 57). Birinci katta ise sofada 30 cm, odalarda 25 cm aralıklar ile yerleştirilmiş ahşap kirişler üzerine uygulanmış ahşap döşeme kaplaması yer almaktadır. Tavanlarda; ortalama 30 cm aralıklarla yerleştirilmiş ahşap çیتالardan oluşan ahşap tavan kaplaması görülmektedir (Şekil 58). Duvarlarda sıva malzemesi olarak; geleneksel Çorum evlerinde kullanılan tatlı kireç sıva tercih edilmiştir (Çorum Bel. Etüt Prj. Müd. Arşivi, 2015; Nurcan Karşloğlu, 2015). Katlar arası ulaşım, sofanın doğusunda yer alan ahşap merdiven ile sağlanmaktadır (Şekil 59). Yapının çatısında ise; Geleneksel Çorum evlerinde olduğu gibi ahşap oturtma çatı üzeri alaturka kiremit kaplaması uygulanmıştır.

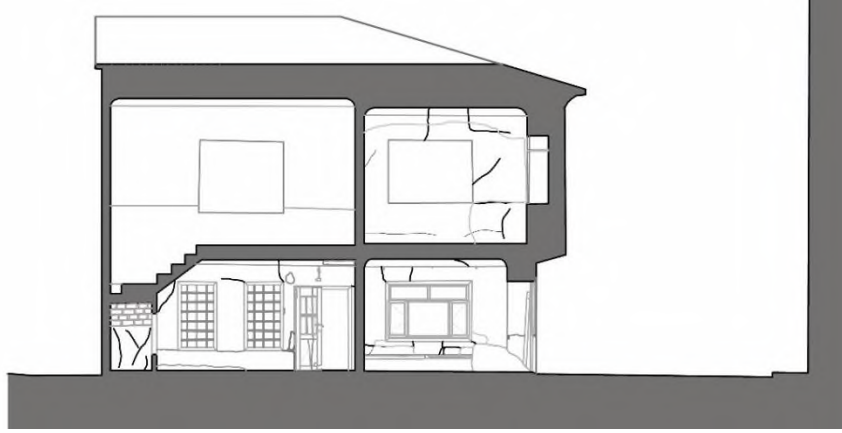
Şekil 60. Ateş Konağı Kesit (Çorum Bel. Etüt Prj. Müd. Arşivi, 2015; Nurcan Karşlıoğlu, 2015)

Yapı uzun süredir kullanılmadığı için cephelerdeki özgün doğramalar yok olmuştur. Bahçeye açılan güney cephesinde çift kanatlı ahşap kapı ve dikdörtgen formlu ahşap pencereler bulunmaktadır. Birinci katta da özgün olmayan, kare ve dikdörtgen formlu pencereler yer almaktadır. Geleneksel Çorum evlerinin bazılarında görülen kuzey cephede açıklık bulunmaması durumu bu konakta görülmektedir. Alaybey 3. Sokak'a bakan kuzey cephesinde; kapı, pencere bulunmazken; yapının iç mekânında yer alan hamamlık dolaplarının cephede çıkma yaptığı belirlenmiştir. Batı cephesinde ise, birinci kattaki 01-06 mekânında yer alan ocak ve dolaplar zemin kattan sokağa doğru yaklaşık 70 cm çıkma yapmaktadır

(Şekil 60). Tüm cephelerde; ahşap kat silmeleri ve ahşap köşe silmeleri bulunmaktadır (Şekil 61). Yapıda bulunan; kapı, pencere, dolap gibi bileşenlerde de ahşap malzeme kullanılmıştır (Şekil 62).

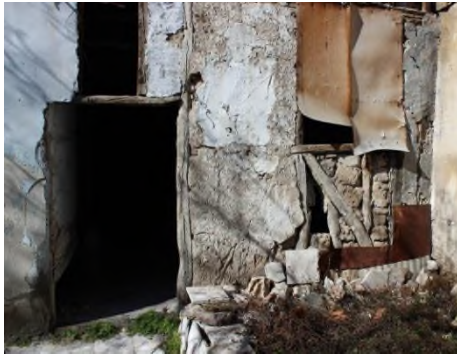
Şekil 67. Taşıyıcı Sistem (Çorum Bel. Etüt Prj. Müd. Arşivi, 2015; Mimor, 2015)

Yapının taşıyıcı sistemi ahşap karkas sistemdir. Su basmanı; moloz taş kullanılarak yapılan konağın, zemin kat ve birinci kat duvarları ahşap karkas sistem arası kerpiç dolgu kullanılarak inşa edilmiştir (Şekil 67). Yapıdaki döşemelerin büyük kısmı özgünlüğünü yitirmiştir. Zemin katta mevcut durumda tesviye betonu görülen döşemelerin özgün halinde, geleneksel Çorum evlerinde kullanılan pişmiş toprak döşeme kaplaması olduğu düşünülmektedir. Birinci katta ise; dış sofa döşemesinde, ahşap kaplama ve pişmiş toprak döşeme kaplaması görülmektedir (Şekil 68). İç mekânlarda da döşemelerde tesviye betonu kullanılmış ve döşemeler özgünlüğünü yitirmiştir. Birinci kat döşemelerinin özgün halinde; geleneksel Çorum evlerinde görülen ahşap döşeme kaplaması kullanıldığı düşünülmektedir. Zemin katta Z-11 olarak adlandırılan mekânda çıtalı ahşap tavan görülmektedir. Yapıdaki diğer mekânlarda ise; ortalama 30 cm aralıklarla yerleştirilmiş kirişlerin bulunduğu ahşap ters tavan uygulanmıştır. Birinci kattaki bazı mekânların tavanlarında ise kirişler arasında kalem işi süslemeler yer almaktadır (Şekil 69). Duvarlarda sıva malzemesi olarak; geleneksel Çorum evlerinde görülen kireç sıva kullanılmıştır (Çorum Bel. Etüt Prj. Müd. Arşivi, 2015; Mimor, 2015). Katlar arası direkt ulaşım sağlanamamaktadır, avludan birinci kata ulaşım ahşap merdiven ile gerçekleştirilmektedir (Şekil 70). Yapının dış sofasını ve avlunun bir kısmını da örten çatıda ise; geleneksel Çorum evlerinde olduğu gibi ahşap oturtma çatı üzeri alaturka kiremit kaplaması uygulanmıştır (Şekil 71).

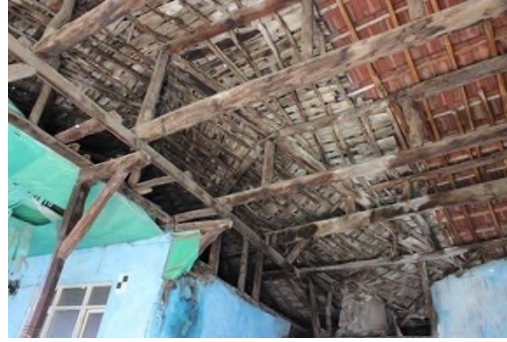
Şekil 75. Ahşap Çatı Sistemi (Çorum Bel. Etüt Prj. Müd. Arşivi, 2015; Mimor, 2015)

Yapının özgün pencereleri korunmamış olsa da zemin katta görülen pencere izlerinden yola çıkılarak; özgün pencere tipinin ahşap giyotin pencere olduğu düşünülmektedir. Mevcut durumda görülen pencereler; ahşap çift kanatlı pencerelerdir. Birinci katın kapıları özgün olup, kapılarda geometrik ve bitkisel motifler görülmektedir (Şekil 72). Bitkisel motifler ahşap dolap kapaklarında da yer almaktadır. Zemin katta yer alan mutfak dolabında, nişlerde ve birinci katta yer alan dolaplar ile gusülhanede ahşap kullanımı görülmektedir (Şekil 73). Dış sofanın korkuluklarında ve sofada bulunan köşk mekânının korkuluklarında da ahşap malzeme kullanılmıştır (Şekil 74). Sofada yer alan ahşap dikmeler ve ahşap payandalar ile ahşap çatı sistemi desteklenmektedir (Şekil 75).

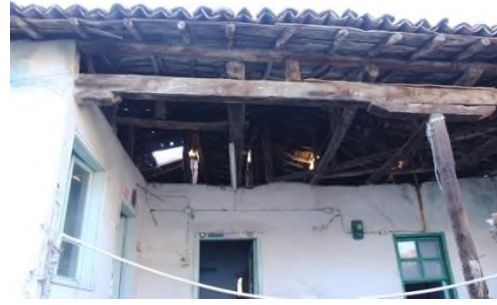
Şekil 83. Ahşap Çatı (Çorum Bel. Etüt Prj. Müd. Arşivi, 2015; Mimor, 2015)

Yapının taşıyıcı sistemi ahşap karkas sistemdir. Su basmanı; moloz taş kullanılarak yapılan konağın, zemin kat ve birinci kat duvarları ahşap karkas sistem arası kerpiç dolgu kullanılarak inşa edilmiştir (Şekil 80). Yapıdaki döşemelerin neredeyse tamamı özgünlüğünü yitirmiştir. Bodrum katta, günümüzde tesviye betonu bulunan zemin döşemesinin özgün halinde geleneksel Çorum evlerinin bodrum katlarında ve dış sofalarında görülen kare formda pişmiş toprak döşeme kaplaması olduğu düşünülmektedir. Zemin kat döşemelerinde de; günümüzde beton olan kısımların özgün halinde, diğer evlerde olduğu gibi ahşap kiriş üzeri ahşap döşeme kaplaması olması mümkündür. Bodrum kat ile zemin katın Z-02 ve Z-03 mekânlarında, kirişlerin 30 cm aralıklarla yerleştirilmiş olduğu ahşap ters tavan uygulaması görülmektedir (Şekil 81). Zemin kattaki diğer mekânlarda çıtalı ahşap tavan kaplaması bulunmaktadır. Katlar arası direkt ulaşım sağlanamamaktadır, avludan zemin kata ulaşım dört basamaklı ahşap merdiven ile gerçekleştirilmektedir (Şekil 82). Yapının çatısında; Geleneksel Çorum evlerinde olduğu gibi ahşap oturtma çatı üzeri alaturka kiremit kaplaması uygulanmıştır (Şekil 83, 84).

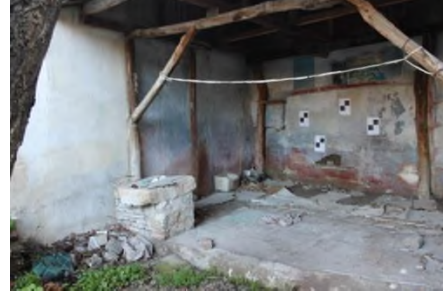
Şekil 88. Ahşap Dikmeler ve Payandalar (Mimor, Çorum Bel. Etüt Proje Müd. Arşivi)

Yapıdaki pencerelerin bir kısmı özgün, ahşap giyotin penceredir (Şekil 85). Bu pencerelerden ve incelenen diğer evlerden yola çıkılarak günümüzde ahşap çift kanatlı pencere görülen pencerelerin özgün halinde ahşap giyotin olduğu kabul edilmiştir. Yapının giriş kapısı ve iç mekân kapılarında da ahşap malzeme kullanılmıştır. Geleneksel Çorum evlerine örnek görülmesine neden olan önemli etkenlerden biri de özgün ahşap kapılardır (Şekil 86). Ahşap; gömme dolap doğramalarında ve kapaklarında da kullanılmıştır (Şekil 87). Mevcut durumda farklı malzemeler ile kapatılarak duvar görünümü verilmiş merdiven korkuluğu da ahşap malzemeden yapılmıştır. Yapının çatı taşıyıcısı olan ve avluda yer alan dikme ile deponun taşıyıcı sistemini oluşturan dikmeler ve payandalarda da ahşap kullanılmıştır (Şekil 88).

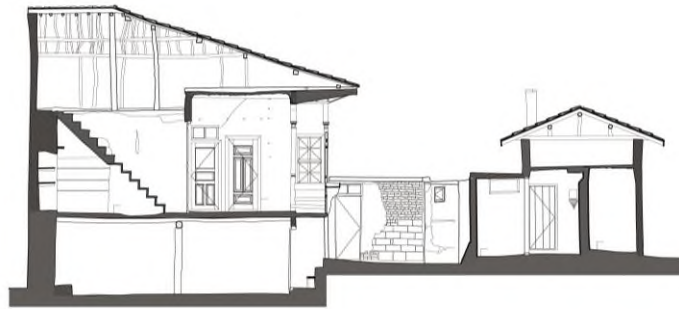
Şekil 97. Kale İçi 3. Ev Kesit (Çorum Bel. Etüt Prj. Müd. Arşivi, 2015; Mimor, 2015)

Yapının taşıyıcı sistemi ahşap karkas sistemdir. Duvarlar, ahşap karkas sistem arası kerpiç dolgu kullanılarak inşa edilmiştir. Yapının ana avluya bakan güney cephesinde; dış sofada bulunan ahşap korkuluklu köşk bölümü ile çatının taşıyıcısı olan ahşap dikmeler ve payandalar yapıyı özgün kılan taşıyıcı mimari elemanlardır (Şekil 93). Zemin kat Z-02 mekânında da ahşap taşıyıcı dikmeler görülmektedir (Şekil 94). Zemin kat döşemelerinde, kare formda özgün pişmiş toprak döşeme kaplaması kullanılmıştır (Şekil 95). Günümüzde zemin döşemesinde tesviye betonu bulunan birinci kat dış sofasında da; zemin döşemesi olarak pişmiş toprak döşeme kaplaması olduğu düşünülmektedir. Söz konusu mekânlar dışında kalan ve zemin döşemesinde tesviye betonu bulunan iç mekânlarda da incelenen diğer evler referans alınarak; zemin döşemesinde ahşap kiriş üzeri ahşap döşeme kaplaması olduğu düşünülmektedir.

Zemin katta Z-02 olarak adlandırılan mekân ile Z-06 ve Z-12 olarak adlandırılan hollerde ahşap ters tavan uygulaması görülmektedir. Bu mekânlar dışında kalan tüm iç mekânlarda çıtalı ahşap tavan kaplaması görülmektedir. Ek olarak; çatı saçığında da 25 cm aralıklar ile yerleştirilmiş çıtalar kullanılarak çıtalı ahşap tavan kaplaması uygulanmıştır (Şekil 96). Avludan birinci kat sofasına ulaşım ile birinci kat sofasından çatıya ulaşım, ahşap merdivenler ile sağlanmaktadır. Yapının çatısında; geleneksel Çorum evlerinde olduğu gibi ahşap oturtma çatı üzeri alaturka kiremit kaplaması uygulanmıştır (Şekil 97).
