Isparta Kent Merkezinde Bulunan Tescilli Konutların Özellikleri, Koruma Sorunları ve Değerlendirme Önerileri

Characteristics, Conservation Problems and Proposals for Refunctioning of Officially Registered Historical Dwellings In Isparta City Center

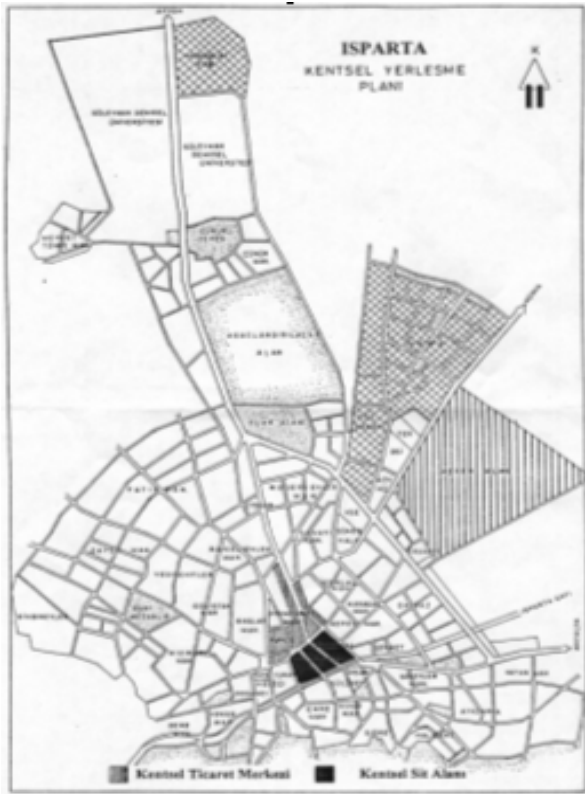
Şekil 1. Isparta Kent Planı

Isparta kent merkezinde tarihi dokunun yoğun olduğu alan, Isparta Belönü Çayının kuzey kesiminde bulunan Aksu Caddesi, Fabrika Caddesi, Belönü Çayı ve Kaymakkapı Meydanının çevrelediği alandır. 1977 yılında sit alanı ilan edilen ve daha sonra çeşitli nedenlerle sit alanı özelliği kaldırılıp sokak ve tek yapı ölçeğinde koruma uygulamalarına devam edilen bu alan içerisinde bulunan tescilli konutlar bu çalışmaya dahil edilmiştir (Şekil 1) [6].

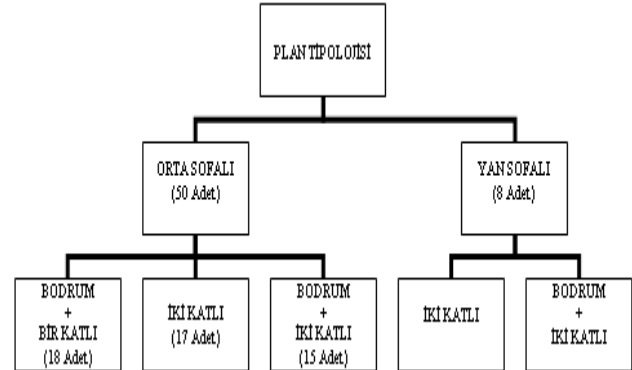
Şekil 2. Isparta Kent Merkezindeki Tescilli Konutların Plan Tipolojileri

Isparta kent merkezinde bulunan tescilli konutlar plan ve cephe özelliklerine göre sınıflara ayrılmıştır. Plan sınıflandırmasında konutların girişleri ele alınarak orta sofalı ve yan sofalı, cephe sınıflandırmasında ise konutların girişleri ve cephe hareketleri incelenerek düz ve hareketli cepheler olarak gruplar oluşturulmuştur (Şekil 2,3) [6].

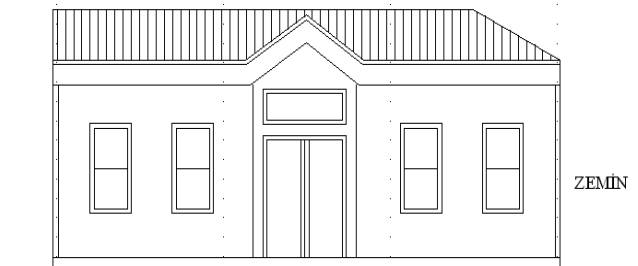
Şekil 13. 53 Tescil Numaralı Konutun Giriş Cephesi

Bu gruba giren konutlarda cephe hareketleri bulunmamakta ve konuta girişler tretuar seviyesinden sağlanmaktadır (Şekil 13).

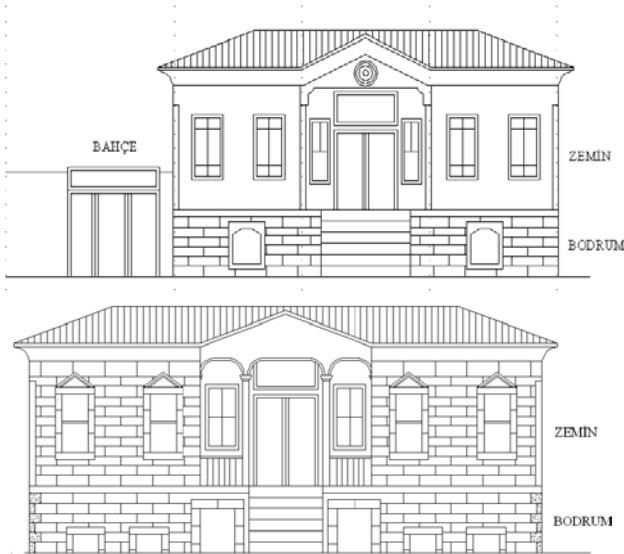
Şekil 14. 12 ve 3 Tescil Numaralı Konutların Giriş Cepheleri

Girişin zemin kattan sağlandığı bu konutlarda giriş, tretuar kotundan birkaç basamakla çıkılarak sağlanmaktadır. Genellikle bodrum katları yüksekliklerinin yarısı kadar zeminden yükselmektedir (Şekil 14).

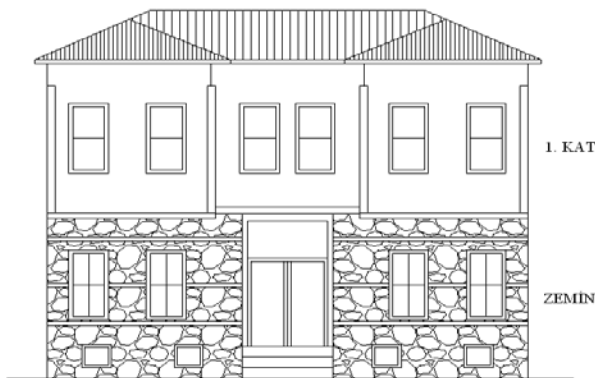
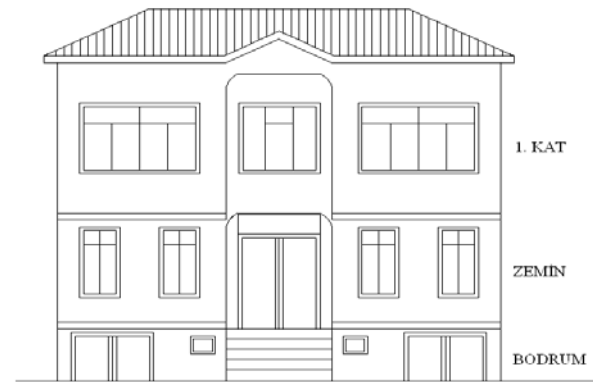
Şekil 15. 25 ve 29 Tescil Numaralı Konutların Giriş Cepheleri

Tescilli konutlar arasında yüksek kottan girişi sağlanan bodrum üzeri iki katlı konutlar bulunmaktadır. Bu konutlarda da zemin döşemesi yükseltildiği için bodrum katlar tabii zemin kotundan yukarıda bulunmaktadır (Şekil 15).

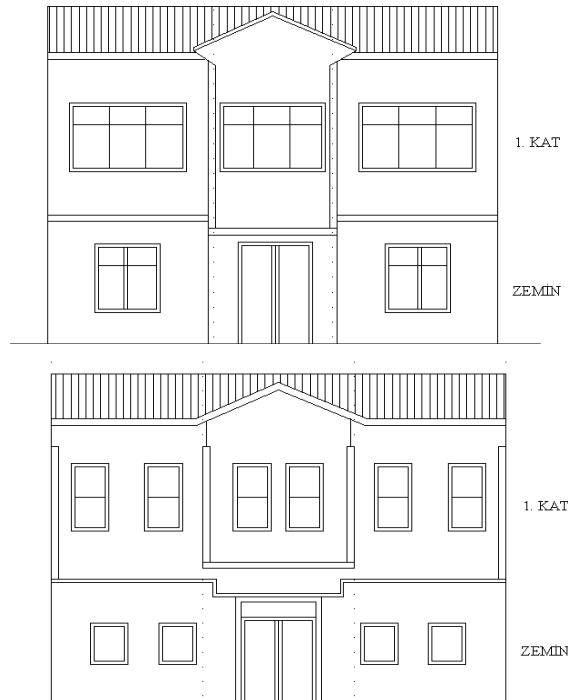
Şekil 16. 6 ve 45 Tescil Numaralı Konutların Giriş Cepheleri

Çıkmalı cephelerde iki katlı örneklere pek fazla rastlanmamaktadır. İki katlı konutlarda giriş kaldırım kotundan sağlanmaktadır. Bu yapılarda cumba orta ya da yan sofanın sonunda bulunur (Şekil 16).

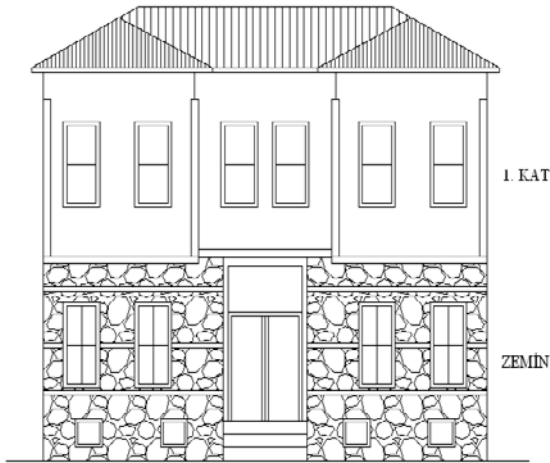
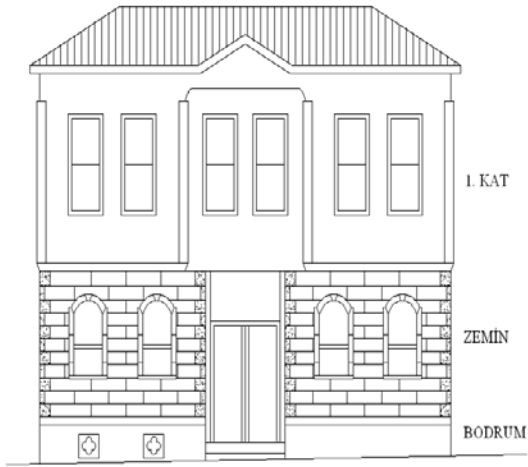
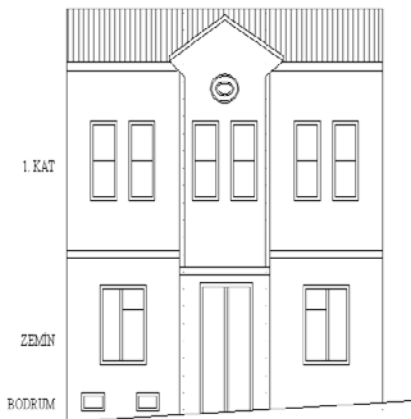
Şekil 17. 25, 41 ve 8 Tescil Numaralı Konutların Giriş Cephesi

İki katlı konutlara göre sayıları oldukça fazla olan bu sınıftaki konutların girişleri düz ayak olabildiği gibi yükseltilmiş girişli de olabilir. Çıkmalar ikinci katta sofanın bir uzantısı gibi yola doğru uzanmaktadır. Sofanın bir parçası olabildiği gibi cumbalar, kapatılarak sofaya açılan bir mekân olarak da kullanılabilir.

Bu tipolojideki konutlarda cumbalar, cephenin her iki yanında bulunabildiği gibi cephenin bütün yüzünü kapladığı görülebilmektedir. Konutların cephe çizimleri aşağıda verilmiştir. Çizimlerde sadece cumbaların görüldüğü, konutların giriş cephesi bulunmaktadır. Bazı konutların arka cephelerinde de yer yer çıkmalara rastlamak mümkündür (Şekil 17).

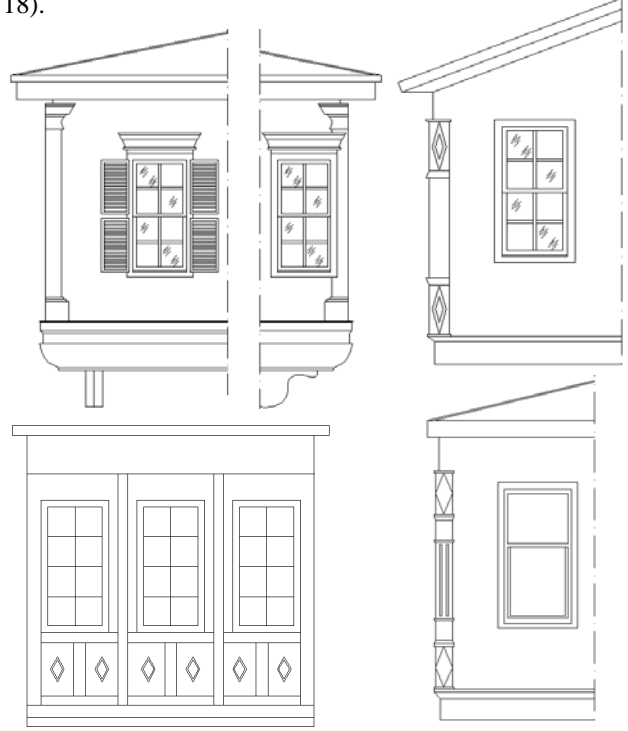
Şekil 18. Tescilli Konutlarda Çıkma Örnekleri

Cumbalar (Çıkmalar): Eski Türk evlerinde sıklıkla rastlanan çıkmalardır cumbalar. Isparta kent merkezinde bulunan tescilli konutların ikinci katlarında, yola doğru çıkmalar şeklinde çeşitli cumbalar bulunmaktadır (Şekil 18).

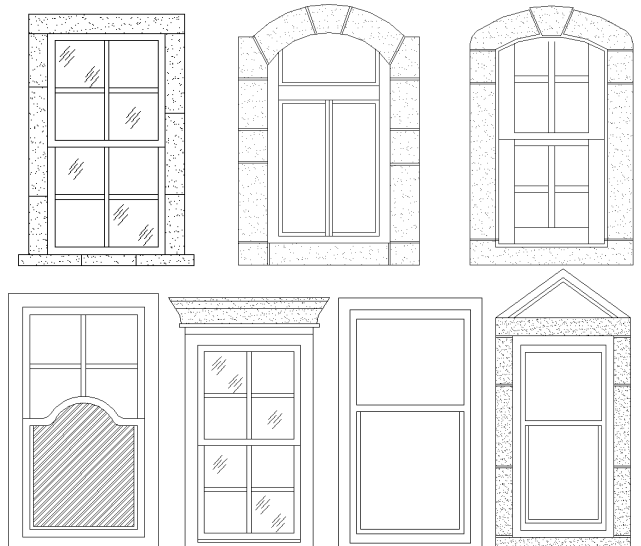
Şekil 19. Tescilli Konutlarda Alt Kat ve Üst Kat Pencereleri

Pencereler : Tescilli konutlarda genellikle giyotin pencere tiplerine rastlanmaktadır. Taş işçiliği ile yapılan konutlarda pencereler taş sövelerle süslenmiş, ahşap duvarlara açılan pencereler ise ahşap pervazlarla çerçevelenmiştir.

Tipik bodrum, zemin ve üst kat pencere tipleri aşağıda gösterilmiştir (Şekil 19, 20).
