Tarihi Hanlarda Yeni İşlev: Deveci Han ve Taşhan, Tokat*

New Function in Historical Inn Buildings: Deveci Inn and Taşhan, Tokat

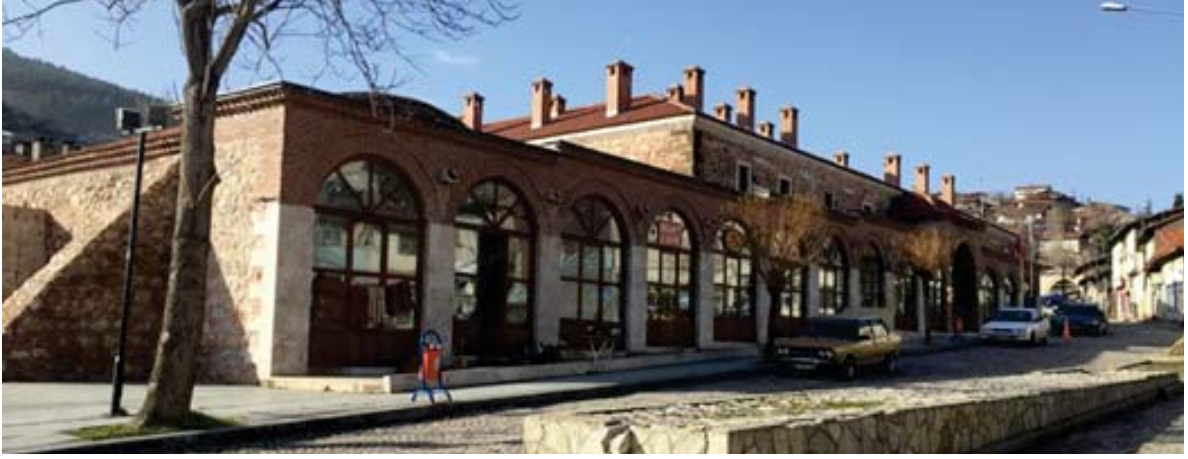
Şekil 2: Deveci Han (Akın Arşivi, 2019)

Dikdörtgen plan şemalı iki kattan oluşan hanın yapımında; ana malzeme harç birleşimli yığma taştır. Bununla birlikte birleşim detaylarında, kemer ve kubbelerde tuğla malzemenin kullanıldığı kâgir sistem ile inşa edilmiştir. Yapının büyük kısmının tahrip olması nedeniyle (restorasyon öncesi) dökülen duvar yüzeylerinden malzeme birleşimleri açıkça gözlenebilmekteydi. Han duvarları köşelerde kesme taşların harçlı birleşimi ile inşa edilmiş olup köşe bitimleri nizamlı bırakılmıştır. Odaların üstü düz dam olarak bırakılmış ve bunun yansıra çatı örtüsüne geçişte çatı alınlıkları üç sıra taş ve üst bitimi tuğla malzeme ile bitirilmiştir. Zeminden gelen kare kolonlar çatıda formlal olarak farklılık göstermektedir.

Deveci Han'a kuzey cepheden kare planlı ve sivri kemerli, tavanı kubbeli ve kubbesinde pandantifleri olan mekândan girilmektedir. Buradan ise basık kemerli ve tonoz örtülü ikincil geçiş ile ortasında havuz bulunan avluya ulaşılmaktadır (Altaş, 2002; 57). Üst örtüsü olmayan avlunun her iki katı revaklarla çevrilidir. Zemin katta revakların ardında dört tarafta sıralanmış bir eyvan, dört tanesi köşe odası olmak üzere 27 kare planlı oda bulunur. Yapının güneydoğusundaki köşe odasından ahır mekânına geçiş sağlanmaktadır. Dikdörtgen planlı ahır mekânı ortasında bulunan dört adet kare sütun ile iki sahından oluşur. Ticari hanlarda görülen avlu dışı sokağa hizmet eden dükkânlar bu yapıda da mevcuttur. Hanın kuzey duvarı boyunca Sulu Sokak'a hizmet veren 18 adet tonoz örtülü dükkân sıralanmış konumdadır. Avlunun kuzey yönünün sağ ve sol yanında hanın birinci katına çıkan merdivenler bulunur. (Şekil 3). Üst katta da bir eyvan ve revakların ardında odalar bulunmaktadır. Restorasyon sırasında bazı odalar birleştirildiği için yine dört tanesi köşe odası olmak üzere 17 kare ve beş dikdörtgen planlı oda bulunur.

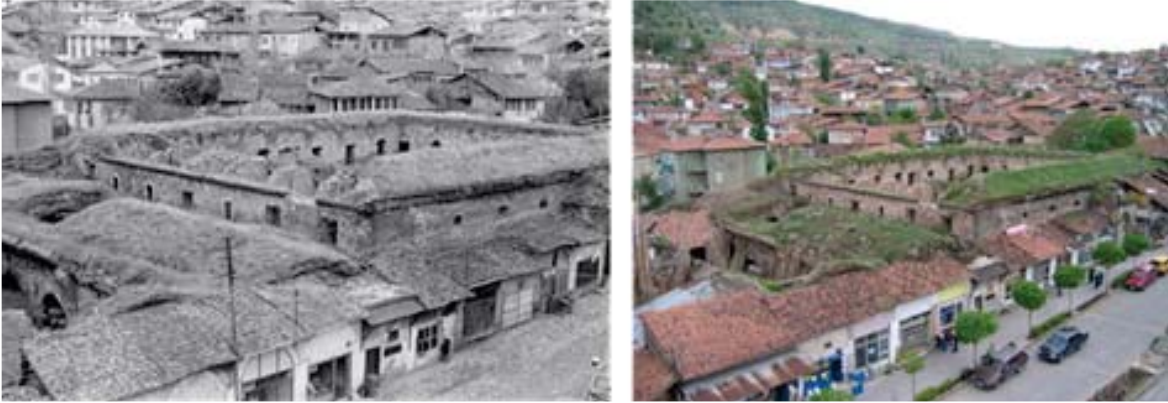
Şekil 4: Deveci Han Terkedilme Süreci (Tokat Vakıflar Bölge Müdürlüğü Arşivi)

Osmanlı Dönemine ait yapı, develerle gelinip kalınan şehir içi hanı olarak 16. yy. da inşa edilmiştir. Yapı çevresinde 70 yaş üstü kişiler ile yapılan görüşmelerde yapıya 1950'li yıllara kadar develerle gelindiği ifade edilmiştir. Bu nedenle yapının inşa tarihinden bu yıllara kadar orijinal işlevle kullanıldığı söylenebilir. Yapı 1939 yılı depreminde oldukça hasar almış ve kitabesi bu depremde yok olmuştur (Altaş, 2002: 56). Ancak bu deprem sonrasında bilinen bir onarımı bulunmamaktadır. 1950'lerden sonra bir dönem orman deposu olarak, daha sonra belediye tarafından hayvan pazarı ve haftalık Cuma pazarı olarak kullanıldığı bilinmektedir (Şekil 4). Daha sonra 1980'lerde bir dönem belediye temizlik işleri müdürlüğü olarak kullanılan yapı, sonrasında 2-3 yıl aralığında yedi emin deposu olarak faaliyetini sürdürdü (Görüşme: Aykun, 2019).

Tamamen terk edilip restorasyonuna başlanana kadar boş kalan yapı, bu süreçte çevredeki ticari işyerlerinin deposudur. Bu sırada yapının hem taşıyıcı sistemi hem de mekânların durumu oldukça kötü durumdaydı (Şekil 5, 6). Yapının dış duvarlarına yapılan eklenti ve müdahaleler nedeniyle duvarlar taşıyıcı özelliğini kaybettiğinden restorasyonu sırasında taş ve çelik payandalar, çelik kenetlerle duvarlara destek sağlanmıştır (Şekil 7). Yapının açık avlusunda bulunan üst kata çıkan merdivenler restorasyon sırasında kalıntıların izlerine göre yeniden yapılmıştır. Gecekondu alanı içinde uzun yıllar tahrip altında kalan Hanın batı duvarı konut yapılarının ortak duvarı olarak kullanılmaktaydı. Ayrıca avlunun ortasında bulunan şadırvan gecekondu yerleşiminin içinde bulunup, restorasyonu sırasında yerine yerleştirilmiştir. Yapının Sulu Sokak'a bakan dış dükkanları hala kullanılmamaktadır.

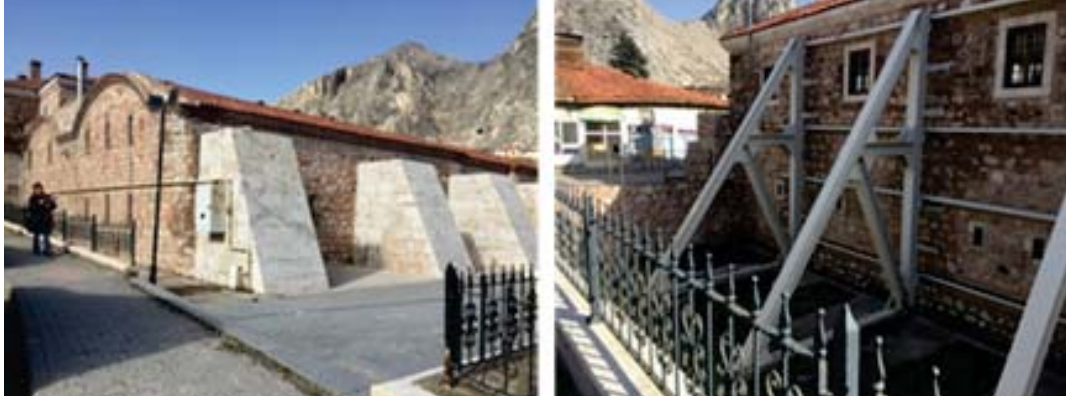
Şekil 7: Duvarlara Yapılan Taş ve Çelik Payandalar (Akın Arşivi, 2019)

Oldukça harap durumdaki yapının doğu ve batı yönündeki duvarlarına bitişik gecekondu eklentileri 2007 yılında başlanılan restorasyonu ile tamamen yıkılmış ve yapı gün yüzüne çıkarılmıştır. Tokat Gaziosmanpaşa Üniversitesi Devlet Konservatuarı, Türk Müziği Bölümü olarak fonksiyon verilen yapı 2012 yılında bu amaçla kullanılmaya başlanmıştır. Yapının aslındaki han odaları öğretim elemanları odaları, özel derslikler ya da odalar birleştirilerek dersliklere ve büyük mekanlara dönüştürülmüştür. Bu çalışma sırasında konservatuvar olarak kullanılan yapı 2019 yılının sonunda boşaltılarak butik otel olarak tekrar restorasyon sürecine girmiştir.

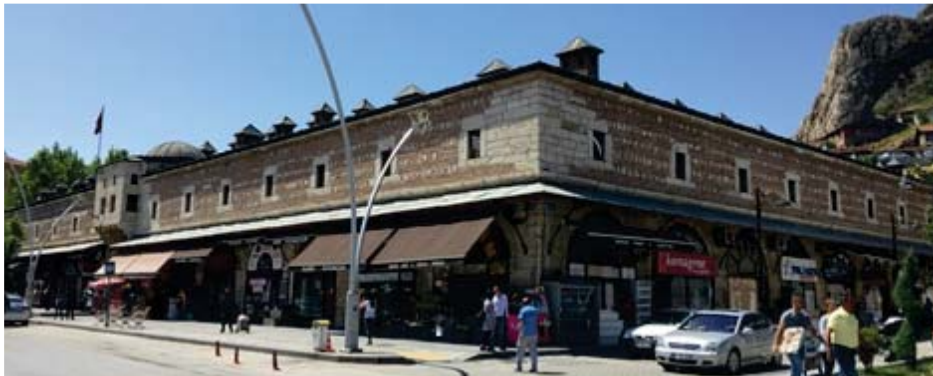
Şekil 8: Taşhan/Voyvoda Han (Akın Arşivi, 2019)

Voyvoda Han ya da Taşhan olarak bilinen yapı 1631 yılında inşa edilmiş olup Kale'nin doğu eteğindeki Tokat tarihi kent meydanında Gaziosmanpaşa Bulvarı'nda yer almaktadır (Yavi, 1986: 82: Aksulu vd., 2013: 67), (Şekil 8).

Dikdörtgen planlı ve açık avlulu yapı iki katlıdır. Kesme taş, tuğla malzemeler harçlı ve kâgir sistemde kullanılmıştır. Pencere ve kapı açıklıklarında söveler kesme taştır. Taşhan'ın da Deveci Han'da olduğu gibi avlu dışı sokağa hizmet eden dükkanları vardır. Dışarıdan kullanılan 26 dış dükkân yapının kuzey ve doğu cephesi boyunca sıralanır. Doğu cephesindeki cadde dükkânlarının ortasından yapıya girilir. Yapının giriş geçidinin kuzey ve güney yönünde üst kata çıkan merdivenler bulunur. Giriş mekânından sonra ortasında havuz olan ve doğu cephesi dışında üç kenarını revaklar saran iç avluya ulaşır. Yapı, avlu revaklarının ardında ve doğu cephesinde de olmak üzere dörtkenarı köşe odaları da dahil olmak üzere kare planlı 40 oda ve kuzey batı köşesinde kalan bir ıslak hacim mekânından oluşmaktadır. Yapının üst katına giriş mekânının karşılıklı kuzey ve güneyinde bulunan merdivenlerle ulaşılır. Dört tarafı revaklar ile çevirili birinci katta da köşe odaları dahil olmak üzere 47 kare planlı oda ve zemin katta bulunan ıslak hacim mekânı mevcuttur (Şekil 9, 10).

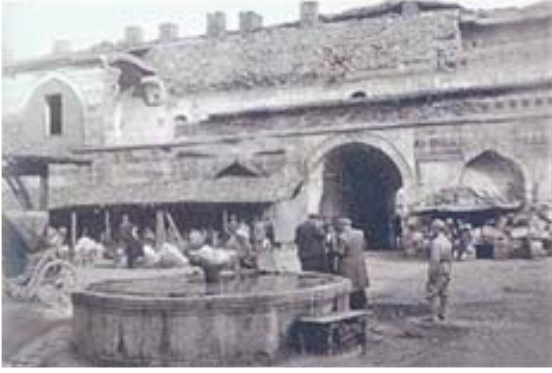
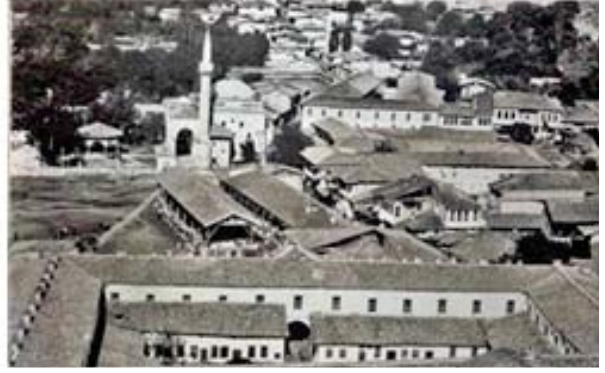
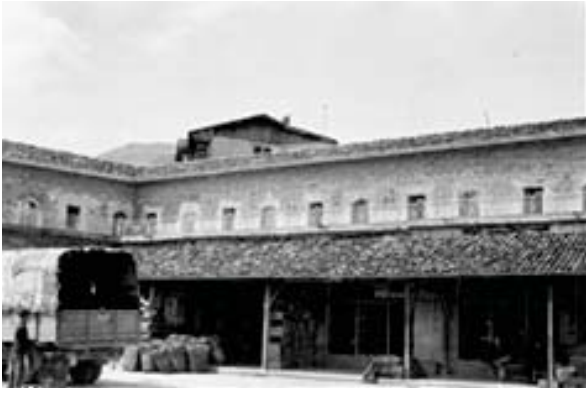
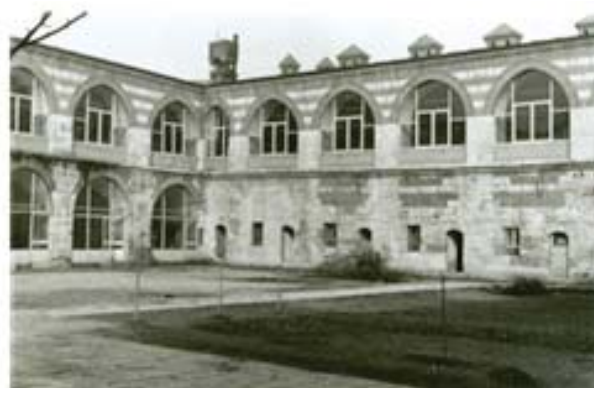
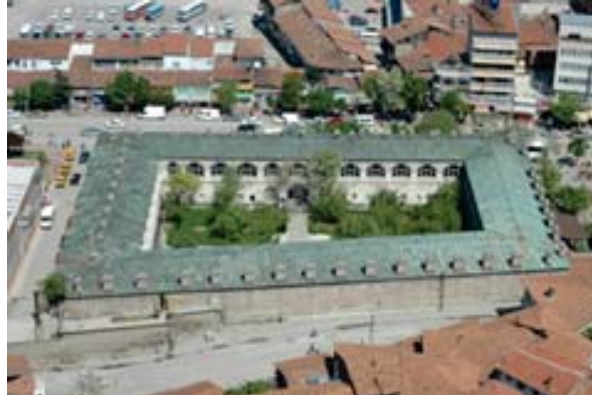
Han olarak inşa edilen ve 1930'lu yıllara kadar orijinal işlevi ile kullanıldığı düşünülen yapı 1930'lu yıllardan itibaren oldukça değişiklik geçirmiştir. 1930'lu yıllarda avlusunun her iki katındaki revaklar duvar örülerek kapatılmış ve kemer aralarında birer küçük pencereler bırakılmış ve avluyu çevreleyen kiremit örtülü sundurmalar yapılmıştır (Yavi, 1986), (Şekil 11,12,13).

1939 yılındaki depremde hasar gören hanın doğu yönündeki revak tonozlarının ve avlu sundurmalarının bir bölümü yıkılmıştır. 1975 yılına kadar meyve sebze hali olarak kullanılan yapı 1975-1980 yılları arasında onarılmıştır. Bu onarımda sundurmalar kaldırılıp üst kat revakları açılarak, revaklar arası tamamen camla kapatılmıştır. Orijinal çatı kaplaması olan kiremitlerin yerine bakır levhalarla çatı örtülmüştür. Onarımlar sonrasında yapının üst katı 1996 yılına kadar yurt olarak kullanılmıştır. Alt katlarda ticari faaliyetler sürmüştür. 1997 yılından sonra kapatılan yapı restorasyonu yapıp 2007 yılında tekrar açılana kadar boş kalmıştır (Görüşme: Aykun, 2018). 2007 yılında tamamlanan restorasyonunda yapının mimari özellikleri orijinal haline getirilerek el sanatları-yerel ürünlerin satıldığı dükkanlar, ofis ve büro gibi faaliyetlerle ticaret yapısı olarak kullanılmaya başlanmıştır. Hala aynı işlevle faaliyet gösteren yapının her bir odası bir dükkân ya da iki oda arasındaki duvar kaldırılarak daha büyük dükkân elde edilerek kullanılmaktadır. Yapının iç avlusu da günümüzde oturma ve dinlenme alanları olarak kullanılmaktadır. Yapıya herhangi bir mekân eklentisi yapılmamıştır.

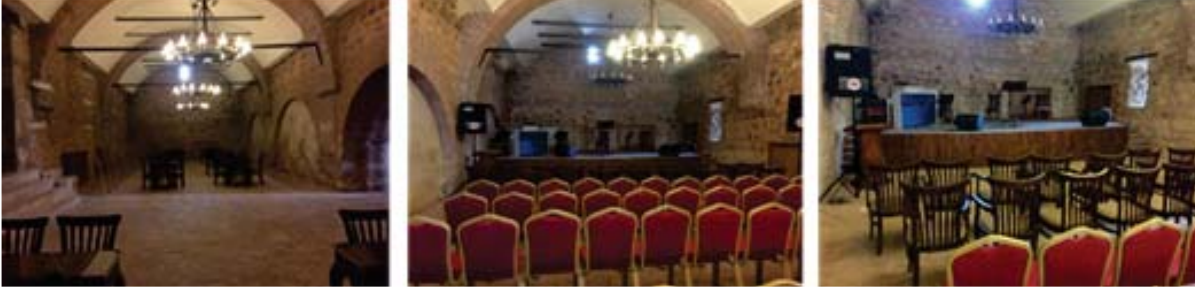
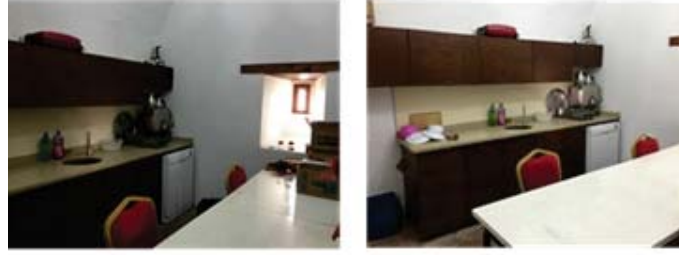
hacimlere ihtiyacı vardır. Bu bağlamda bakıldığında Deveci Han'ın bu gereksinimleri karşılayabilme yeteneği oldukça azdır. Yapının orijinalinde bulunan 4-5m. arasında en ve boya sahip kareye yakın odalarında yukarıda sayılan gereksinimlerden kütüphane, yemekhane, çalışma stüdyoları, derslikler, kırtasiye, kantin, tuvalet gibi ihtiyaçların karşılanması oldukça güç şekilde gerçekleşmiş ve yeterli değildir. Buna karşın yapının ilk işlevinde develerin konakladığı geniş alanda yapılan çok amaçlı salon ve sergi alanı mekân hacmi uygun olmuştur (Şekil 16, 17).

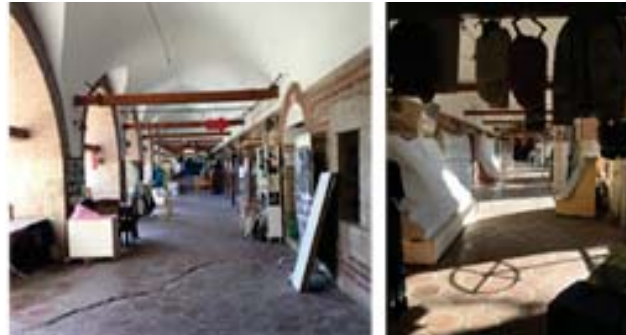
Şekil 18: Taşhan (Voyvoda Han), (Akın ve Demiroğlu İzgi Arşivi, 2019)

Ticari bir işlevle kullanmaya yönelik gereksinimlere bakıldığında ise dükkanlar, oturma-dinlenme mekanları, tuvaletler öncelikli olarak ihtiyaç duyulan mekanlardır. Ticaret yapısı olarak kullanılan Taşhan'ın bu ihtiyaçları karşılayabilmek için yeterli mekânsal büyüklüklere sahiptir. Üstü açık iç avlunun uygun hava şartlarında oturma-dinlenme mekânı olarak yeterli olmasının yanı sıra kent kullanıcıları ve turistlerin yoğun kullanımı nedeniyle de dükkân sahiplerine ekonomik katkı sunmaktadır. Yapının orijinalinde bulunan ıslak hacim tuvalet olarak yeterli mekânsal ölçülere sahip olup, yapının ihtiyaçlarını karşılayabilmektedir (Şekil 18).

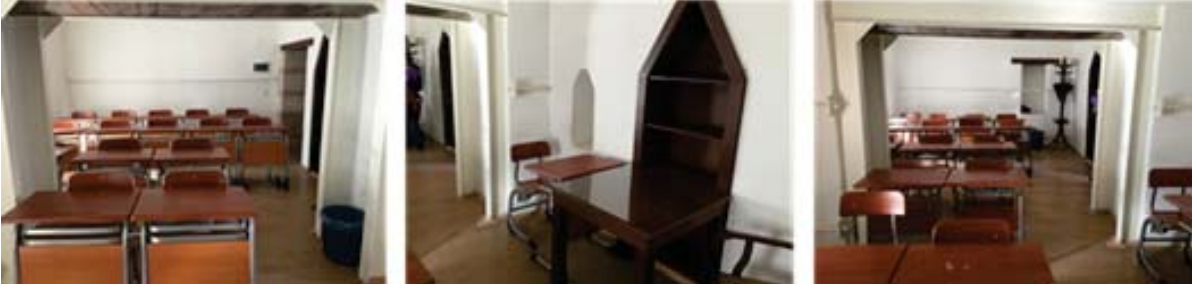
Şekil 19: Konaklama Mekanlarında Oluşturulan Derslikler (Akın Arşivi, 2019)

dir. Isınma problemi ile karşı karşıya kalan yapının elektrik enerjisi ile ısıtılması sürdürülebilir bir yöntem olarak görülmemiştir. Ayrıca eğitim yapısı olarak yoğun iç sirkülasyona sahip yapının iç avlusu mekanlar arasındaki dolaşımın sürekli açık havaya maruz kalmasına neden olmaktadır. Küçük pencerelere açıklıkları ile aydınlanmanın sağlandığı yapıda aydınlanma problemi ile karşılaşmıştır (Şekil 19). Özellikle bir konservatuvar binasında ses yalıtımı ve akustik önlemlerin alınması gerekliliğine rağmen Türk Müziği eğitimi verecek Deveci Han'da herhangi bir önlem alınmamıştır. Bu durum müzik aletinden çıkan ses kalitesini etkilediği gibi mekanlar arasında yalıtımının olmayışı da gürültüye neden olmaktadır. Orijinal odalar içinde bulunan gömme dolap ya da nişler içinde oluşturulan sabit donatı detayları yeni işlev ihtiyacına cevap vermekte yetersiz kalmaktadır.

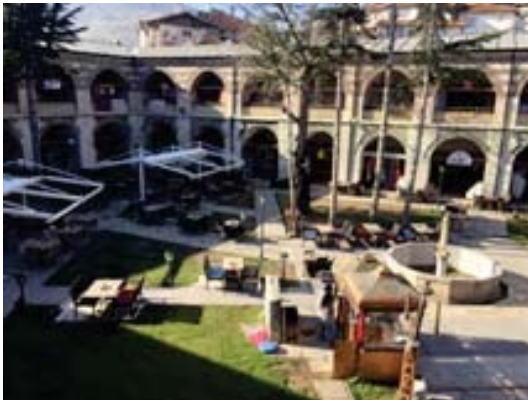
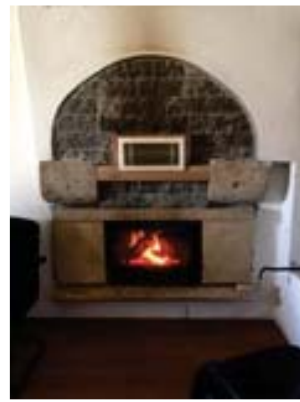
Şekil 20: Taşhan (Voyvoda Han) Üstü Açık İç Avlu ve Kullanılan Bir Ocak (Akın Arşivi, 2019)

Taşhan, Deveci Han'da olduğu gibi ısınma problemi ile karşı karşıyadır. Kalorifer tesisatı olmayan ve üstü açık iç avlu etrafında sıralanan mekânları kış aylarında elektrikle ısıtılmaktadır. Kış aylarının bu ısınma probleminin yanı sıra üstü açık iç avlunun oturma-dinlenme mekânı olarak kullanılamaması da dükkanların ticari faaliyetlerini kısıtlamaktadır. Yaz aylarında yoğun olarak kullanılan iç avlu ve iç avlu etrafındaki dükkanların kış aylarında ticari faaliyetleri oldukça düşüktür. Ancak kentin ana aksı üzerinde bulunan Taşhan'ın dış dükkanlarının faaliyetleri bu durumdan etkilenmemektedir. Esasında anketlerde başka yapıda çalışmak isteyen kişiler de yapıdan memnun olduklarını ancak ısınma problemi nedeniyle başka yapıda çalışmak istediklerini görüşmelerde belirtmişlerdir. Yapının orijinalinde bulunan niş, ocak gibi mimari elemanlar günümüz konfor şartlarını sağlamakta yetersiz kalmaktadır. Yapıda yapılan incelemeler sırasında mevcutta olan ocağın sadece bir dükkân sahibi tarafından kullanıldığı gözlemlenmiştir (Şekil 20).

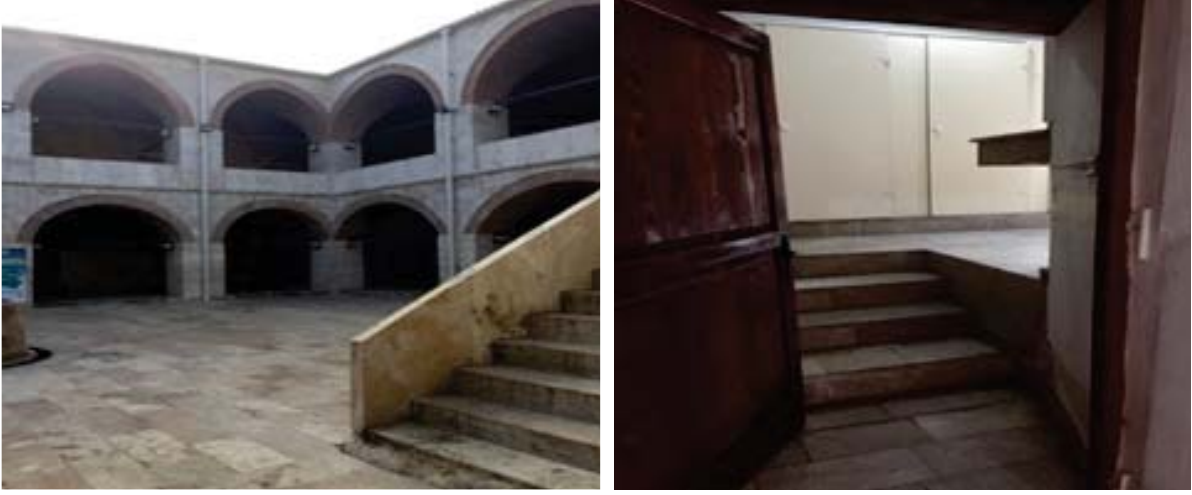
Şekil 21: Basamak ve Merdivenler (Akın Arşivi, 2019)

Deveci Han'ın erişimi incelendiğinde üst kata, tuvaletlere, çok amaçlı salona ve bazı mekanlara geçişte basamaklar olması nedeniyle fiziksel engelli öğrencilere yönelik önlemler alınmadığı tespit edilmiştir (Şekil 21). Ayrıca merdivenlerin ya da basamakların riht yükseklikleri eğitim yapısına uygun yükseklikte değildir. Yine görme ve duyma engelliler için yürüme yolları, korkuluklar ve bir uyarı sistemi tasarlanmamıştır.

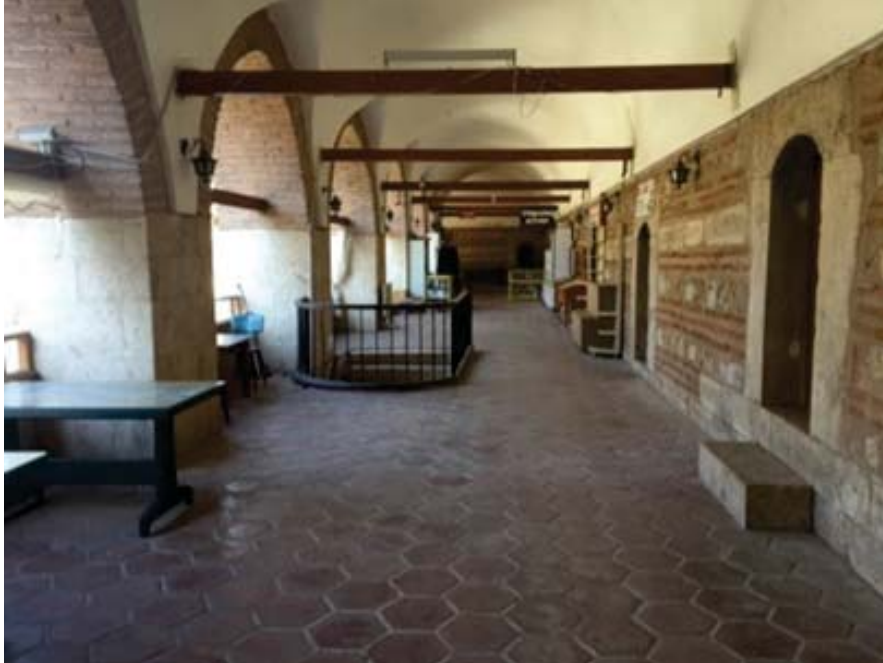
Şekil 22: Dükkanlar Önündeki Basamaklar (Demiroğlu İzgi Arşivi, 2019)

Taşhan'da da fiziksel engelli erişimine bakıldığında zemin katta yapıya girişte, iç avluya ve bazı dükkanlara erişimde sıkıntı yaşanmamakla beraber üst kata, tuvaletlere ve bazı dükkanlara merdiven veya basamaklar nedeniyle erişim sağlanamamaktadır. Bu yapıda da basamak riht yükseklikleri 16-17 cm. den yüksek olup konforlu değildir (Şekil 22). Deveci Han'da olduğu gibi Taşhan'da da görme ve duyma engelliler için herhangi bir önlem alınmamıştır.
