**Travma geçirmiş anterior dişlerde gelişen kök kırıklarında restoratif tedavi yaklaşımı (üç olgu nedeniyle)**

**Restorative treatment approach to root fractures of the traumatized anterior teeth (three case reports)**

**Olgu:** Bu vaka raporunda üst çene lateral kesici dişlerin koronal üçlüsünde gelişen horizontal kırıkların tedavisinde kron parçalarının polietilen fiber post ve kompozit ile köke yapıştırılması ve üst çene santral kesici dişin apikal üçlüsünde gelişen kök kırığı sebebiyle çekilmesi sonrasında hastadaki diş eksikliğinin fiber ile güçlendirilmiş adeziv köprü ile geçici olarak restore edilmesi anlatıldı.

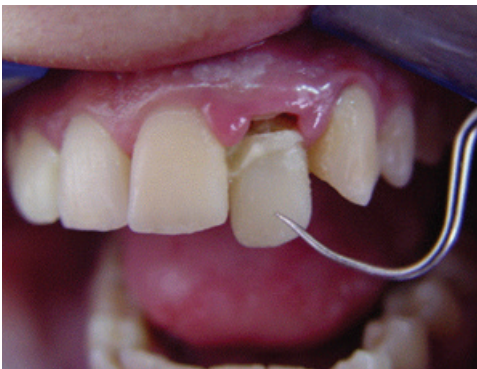
20 yaşındaki bayan hasta travma sonrasında sallanan dişin tedavisi için Selçuk Üniversitesi Dişhekimliği Fakültesi Restoratif Diş Tedavisi A.D.'na başvurdu. Hastada yapılan ağız içi muayenede sağ lateral dişinin mobil ve servikal bölgede kırık hattının olduğu tespit edildi (Resim1).

Resim1. Olgu 1'de sağ lateral dişte servikal bölgede kırık

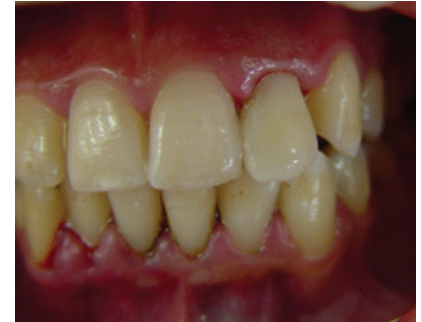
Resim 3. Olgu 1'de tamamlanmış restorasyon sonrası görüntü.

Son olarak palatinaldeki giriş kavitesi Clearfil SE bond ve kompozit rezin ile restore edildi ve kompozit yüzeyleri cilalama diskleri (Sof-Lex, 3M-ESPE, Almanya) ile düzeltip polisaj işlemi gerçekleştirildi (Resim 3).

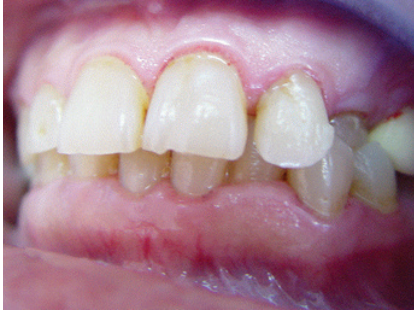
Yirmi altı yaşındaki bayan hasta daha önce kanal tedavisi yaptırdığı dişinin sallanması şikayeti ile Selçuk Üniversitesi Diş Hekimliği Fakültesi, Restoratif Diş Tedavisi Anabilim dalına başvurdu. Yapılan ağız içi muayenede travmaya bağlı sağ üst lateral dişte mobilite tespit edildi (Resim 4).

Resim 4. Olgu 2'de restorasyon öncesi sağ lateral dişte mobilite

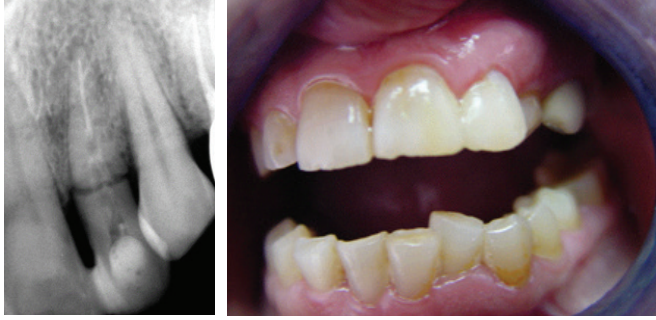
Resim 5. Olgu 2'de kırık kök içerisine polietilen fiber post yerleştirilmesi.

ve kompozit rezin (Clearfil AP-X, Kuraray Co. Ltd, Osaka, Japonya) ile yandaki sağlam dişe splintlendi. Daha sonra apikalde 5mm gutta kalıncaya kadar gutta perka kök kanalından uzaklaştırıldı ve özel frez yardımı ile kök kanalını ve kırık kron parçasını içine alan bir post boşluğu oluşturuldu. Ve rulo haline getirilmiş polietilen fiber Ribbond, Panvia F rezin siman ile post boşluğuna yapıştırıldı (Resim 5).

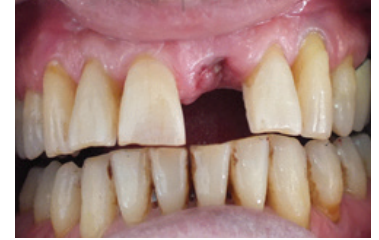
Resim 8. Kök kırığı sebebiyle diş çekimi sonrası görüntü.

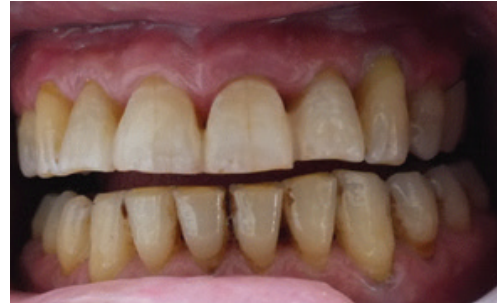
Resim 9. Olgu 3'te tamamlanmış fiberle güçlendirilmiş adeziv köprü restorasyon.

Hazırlanan bölgelere self-etching adeziv bağlayıcı sistem Clearfil SE Bond üreticinin talimatına göre uygulandı ve LED ışık cihazıyla (Elipar FreeLight II, 3M Espe, ABD) ile 10 sn polimerize edildi ve daha sonra hibrit kompozit rezin (Clearfil AP-X, Kuraray Co. Ltd, Osaka, Japonya) ile birlikte hazırlanan diş gövde komşu dişlere adapte edildi ve 40 sn LED ışık cihazıyla polimerize edildi. Fiber materyalin açıkta kalan uç kısımlarının uzunlukları özel kesici makas yardımı ile komşu dişlerin lingual yüzeylerine göre ayarlandı. Kompozit bitirme diskleri (Sof-Lex) ile kompozit yüzeyleri düzeltildi ve polisaj işlemi gerçekleştirildi (Resim 9).
