Hobyar Mescidi Çinileri için Koruma Önerisi*

Conservation Proposal for Hobyar Masjid Tiles

2. Hobyar Mescidi Çinilerinin Mevcut Durum Tespiti ve Hasar Tespit Planları

2.1. Hobyar Mescidi Çinilerindeki Bozulmalar ve Koruma Önerisi

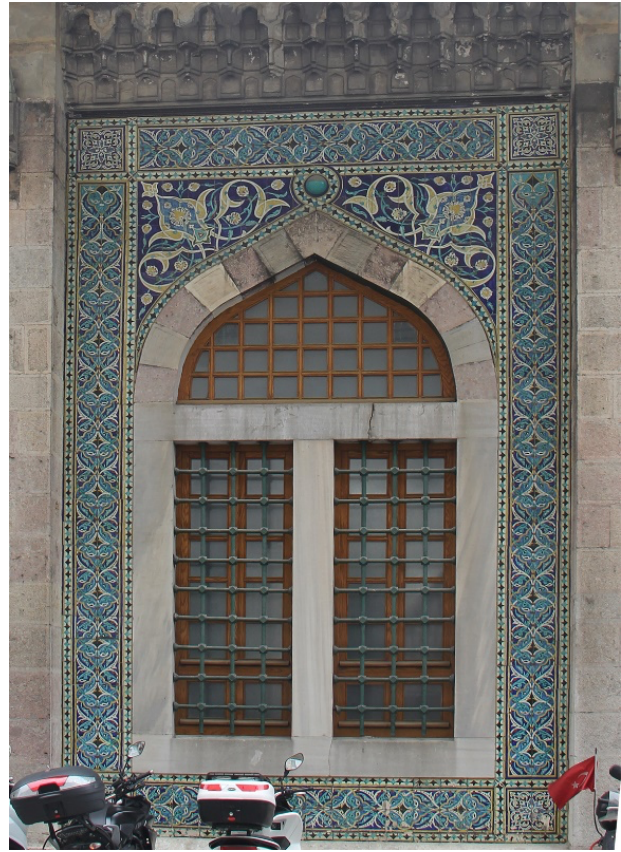
Şekil 2. Hobyar Mescidi güney cephe.

Hobyar mescidinde diğer karşılaşılan en büyük problem çini yüzeyinde ve bünyede oluşan kopmalardır (bkz. Şekil 2 ve Şekil 3). Güney cephedeki pencerenin alt kısımlarında irili ufaklı bünyeden kopmalar, sır kopmaları, kılcal çatlaklıklar görülmüştür. En köşedeki dörtlü karonun çevresindeki küçük bordürlerin yerleşim yerinin doğru olmadığı görülmektedir. Dökülmelerin ve kopmaların olduğu yüzeylere sağlamaştırma amaçlı paraloid B72 (%3 lük-%5'lik) ince bir tabaka halinde yüzeye enjekte edilmeli ya da fırça yardımıyla sürülmelidir. Bu işlem kopmaların ve çatlakların ilerlemesini engelleyen bir yöntemdir. Kırılan çiniler paraloid B72 veya başka reçinelerle yapıştırılabilir. Kullanılan bu malzemelerin geri dönüşümlü olması ve ilerde oluşabilecek nem sıcaklık değişimine uyum sağlaması önemlidir. Kırılan parçanın kalınlığına göre epoksi türevli yapıştırıcılar da kullanılabilir. Bu tür malzemelerin geri dönüşümü olmadığı için dikkatli uygulanması gerekir. Kırılan parçaları birleştirmek için düz zemin veya kum havuzları kullanılır. Çinilerin eksik parçalarında veya derin oyuklarda uygun dolgu malzemesi seçilir (alçı, polyfilla) doldurulan alan orijinal çiniye uygun renklerle akrilik boyalar, pigmentlerle boyanır. Bu işlemin uzaktan çok anlaşılmayan yakından ayırt edilebilir olması gereklidir. Bu alanlar sadece alçı ile doldurulup boş da

birakılabilir. Diğer bir yöntem de eksik çinilerin yerine yeniden çini üretilmesidir. Çinileri yerleştirirken uygun harcı kullanılması da çok önemlidir. Çimento harçla duvar arasında çekme gerilimini artıracığından pek uygun görülmemektedir. Yatak ve derz boşlukları için hidrolik harçlar (suyla temas edince sertleşen) kullanılmalıdır. Genellikle tarihi yapılarda küfeki harcı tercih edilir. Harcı monte ederken derz araları düzgün ve nemli olmalıdır.

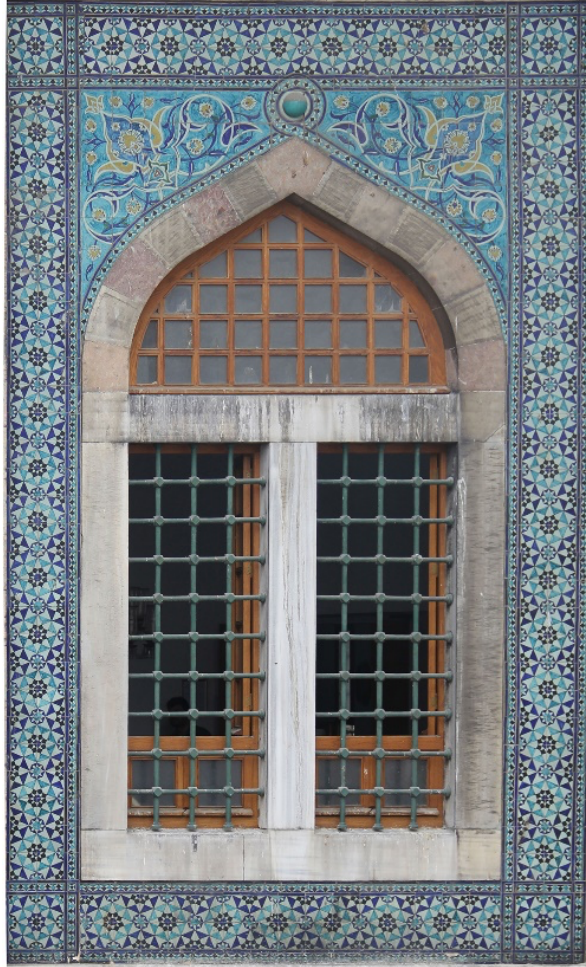
Şekil 4. Pano 2 Hobyar Mescidi doğu cephe.

Genel olarak bakıldığında, Hobyar mescidi çinilerinde; Tarihi Yarımada bölgesindeki 20. yüzyılda yapılan diğer tarihi çinili yapılarda da rastlanan yüzey ve derinlerde oluşan kirlenmeler göze çarpmaktadır. Bunlar oksidasyon, biyolojik kirlilik, trafik, yanlış onarımlar ve tuzlanmanın yarattığı hasarlar olarak karşımıza çıkmaktadır (bkz. Şekil 2 ve Şekil 4). Çatıdan veya zeminden yağmur sularıyla gelen nem çini bünyeye çok zarar vermektedir. Toprakta çözünmüş sularla gelen nem yapıdaki çözünebilir tuzlarla birlikte buharlaşmanın olduğu yüzeye doğru hareket eder. Bu da yüzeyde veya altta kristalleşmeye neden olur. Nemin yüksek olması ile çözünme az nem ile kristalleşme; sır yüzeyinde dökülme duvarda dağılmalar görülebilir (Belli, 2009, s. 59; Henry et al., 2015, s. 12). Kristalleşme; harcın içinde kristallerin nemsiz ortamda büyümesiyle oluşur. Genişleyen kristaller harcı çatlatır veya tuz şeklinde ortaya çıkar. Soğuk havalarda cam yüzeyinde ve duvarlarda biriken nem ısı düştükçe yoğunlaşma oluşur eğer ortamda kirli hava da mevcutsa bu yoğunlaşma çini yüzeyinde korozyona neden olur (Işıksan, 2008, s. 74). Hobyar mescidinin araç trafiğine açık olan caddesindeki cephede (bkz. Şekil 2); egzozdan çıkan gazların etkisiyle çini yüzeyinde siyah bir kirlilik oluşturduğu görülmektedir. Kuş pisliği veya gözle görülmeyen ama yüzeyden bünyeye kadar ciddi hasarlar bırakabilen mikroorganizmaların (bakteriler, algler, mayalar, küfler) yarattığı mikrobiyolojik kirlilikler gözlemlenmiştir (bkz. Şekil 4, Şekil 5, Şekil 8 ve Şekil 9). Masum gibi görünen toz tabakası da zamanla nemle birlikte sır çatlağından bünyeye girerek daha kalıcı kirlenmelere neden olur.

Bu kirlilikler için mekanik temizlik ya da kimyasal temizlik uygulanmaktadır. Mekanik temizlik bisturi, ahşap aletler, diş fırçası gibi aletlerle yapılır. Eğer kirlilik giderilmezse kimyasal temizlik uygulanır. Çini yüzeyinde oluşan kirlenme, saf su ve alkol karışımı pamukla bastırılarak temizlenir. Bu yöntemle çıkmayan lekeler alkollü suya ilave edilen kâğıt havluya sarılarak birkaç saat bekletilerek çıkarılır. Tetrakloroetilen, amonyum bikarbonat ve sodyum bikarbonat gibi çözücüler de daha derinlerde oluşan kirlenmeler için kullanılabilir (Buys & Oakley, 1996, s. 121-126). Çinilerin düzenli bakımı ve temizliğinde bu tarz kirlenmelerin önüne geçilecektir ve sorun büyümeden çözülecektir. Uzun süreli biyosidal (kimyasal) ürünlerin kullanılması çok tavsiye edilen durum değildir. Sır çatlağı olan çinide yüzeyden bünyeye giren kimyasallar geri dönüşü olmayan hasarlar bırakabilir.

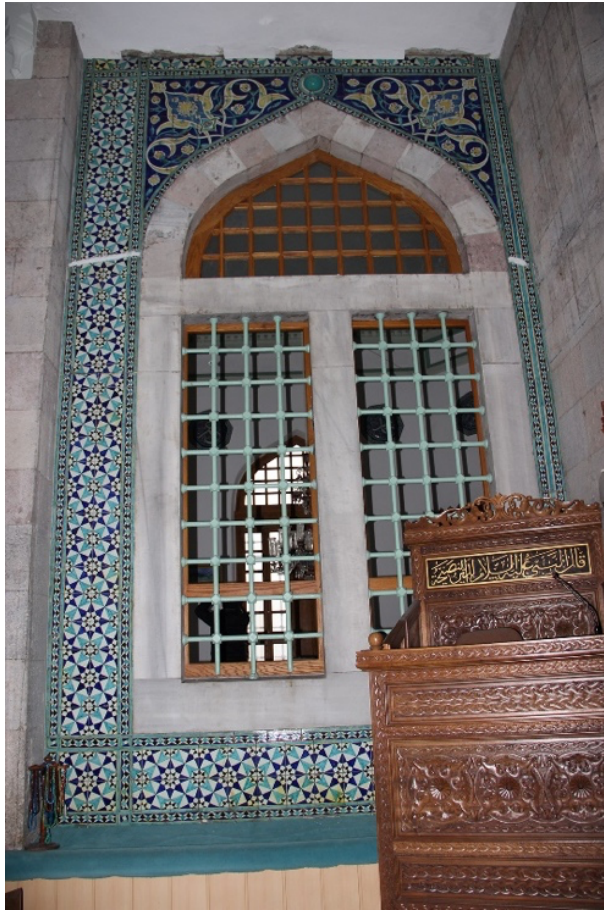
Şekil 6. Pano 3 Hobyar Mescidi batı cephe.

Mescidin iç mekanda bulunan penceresinin (bkz. Şekil 6 ve Şekil 7) üst alınlığı ve dikdörtgen geometrik kompozisyonu olan panodaki çinilerin üzerine (sonradan eklenen binadan dolayı) çimento gelmiştir. Çimentonun içindeki tuzlar tehlikeli olduğu için ilerleyen zamanda çinilerde geri dönüşü olmayan hasarlar bırakabilir. Mescidin duvarında asılı olan hat yazılı panoda da (bkz. Şekil 8 ve Şekil 9) sarı lekeler dikkat çekmiştir. Bunların üretim kaynaklı olabileceği düşünülmektedir. Üretim kaynaklı hataları önlemek atölye ortamında çamura uygulanacak müdahalelerden başlamaktadır. Çini; kaolin, tebeşir, kil, kuvars gibi hammaddelerin belirli reçetelerle hazırlanarak, şekillendirilip ilk pişirimi yapıldıktan sonra geleneksel motiflerle desenleyerek sırlanıp pişirilmesi sonucu ortaya çıkan sanat ürünüdür. Bu hammaddelerin iyi öğütülmesi ve homojen karışması gereklidir. Çamur hazırlama, yoğurma, şekillendirme, rötuşlamalarda ve pişirimlerde bir sürü hata ortaya çıkmaktadır. Çamurda hava kalması ve nemin bünyeden doğru atılmaması kısa ya da uzun vadede hatalara neden olmaktadır. Genellikle çatlamalar ya da iç bükey vs gibi şekil bozuklukları oluşur. Çini yüzeye sürülecek astarın çini bünyeye ile uyumlu ve doğru kıvamda olması gereklidir. Çini bünyeyi çatlatması, astar tutmaması, kabuklanması ve soyulması en çok karşılaşılan hatalardır. Renklendirmede kullanılan oksitlerin iyi öğütülmesi ve doğru karıştırılması gerekir. İyi karışmayan oksitler topaklanma yapabilir. Bazı oksitler sırlı pişirimde değerlik değiştirerek gaz açığa çıkarır iğne deliği ve kabarcık gibi hatalara neden olur. Çini sırnın da bünyeye ile uyumlu olması ve pişme derecelerinin doğru ayarlanması gerekir. Fırınlama aşamasında da sır akması sır birikmesi gibi bazı hatalar oluşabilir. Çiniler fırına dengeli ve düzgün yerleştirilmeli fırındaki ısı dağılımı dengeli olmalıdır.

Şekil 7. Pano 3 hasar tespit planı
