SAMSUN-ÇARŞAMBA' DA ÇANTI TEKNİĞİ'NDE İNŞA EDİLMİŞ AHŞAP CAMİLERİN KORUNMALARINA YÖNELİK BELGELEME VE DEĞERLENDİRME YAKLAŞIMI*

A DOCUMENTATION AND ASSESMENT APPROACH FOR THE CONSERVATION OF THE WOODEN MOSQUES BUILT WITH THE “ÇANTI” TECHNIQUE IN SAMSUN-ÇARŞAMBA

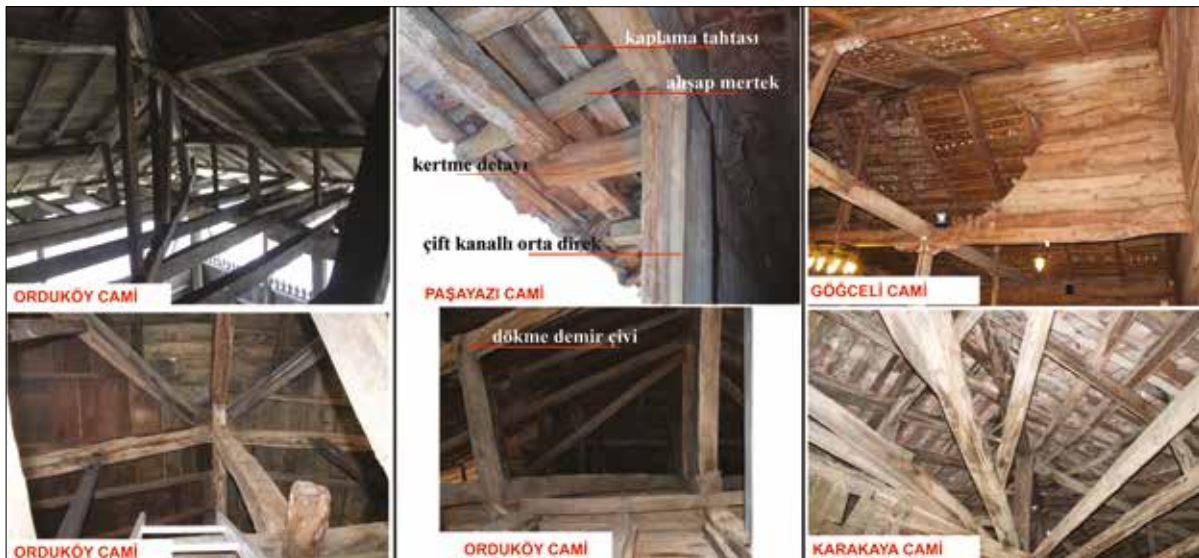
Fotoğraf 1: Çatı konstrüksiyon detayları (Furtuna 2018) / Roof construction details (Furtuna 2018).

Üç yöne ve dört yöne eğimli olan kırma çatılarda saçaklar yoğun yağış alan bölge olması nedeniyle revak hizasını geçecek şekilde geniş tutulmuştur. Çatı konstrüksiyonu oluşturulurken; mahya aşığı ile ana merteklerde kertme detayına rastlanmıştır. Ana merteklere oturan merteklerin birleşimde genellikle dökme demir bulunmaktadır. Harim ve revakta yer alan ahşap dikmelerin çatı konstrüksiyonuna bağlanma detaylarında ise zıvana tekniğine rastlanmıştır (Fotoğraf 1).

Göğceli Cami'nin en uzun ahşap duvar elemanı 14 m., Şeyh Habil Cami'nin 12.8 m'dir. Kocakavak Cami 8,5 m., Kuşhane Cami 8,15 m., Ustacalı Cami'nin ise 6,5 m.'yi bulan yekpare ahşap duvar elemanları tespit edilmiştir. Orduköy Cami, Gökçeli Cami, Porsuk Cami, Karakaya Cami, Musçalı Cami, Yukarı Kavacık Cami, Turgutlu Cami, Paşayazı Cami, Konukluk Cami, Aşağı Donurlu Cami ve Dalbahçe Camilerinin ise beden duvarlarını oluşturan ahşap duvar elemanları yekpare olmayıp iki kanallı orta direklerle (Fotoğraf 1) birbirine bağlanarak sonlanmaktadır.

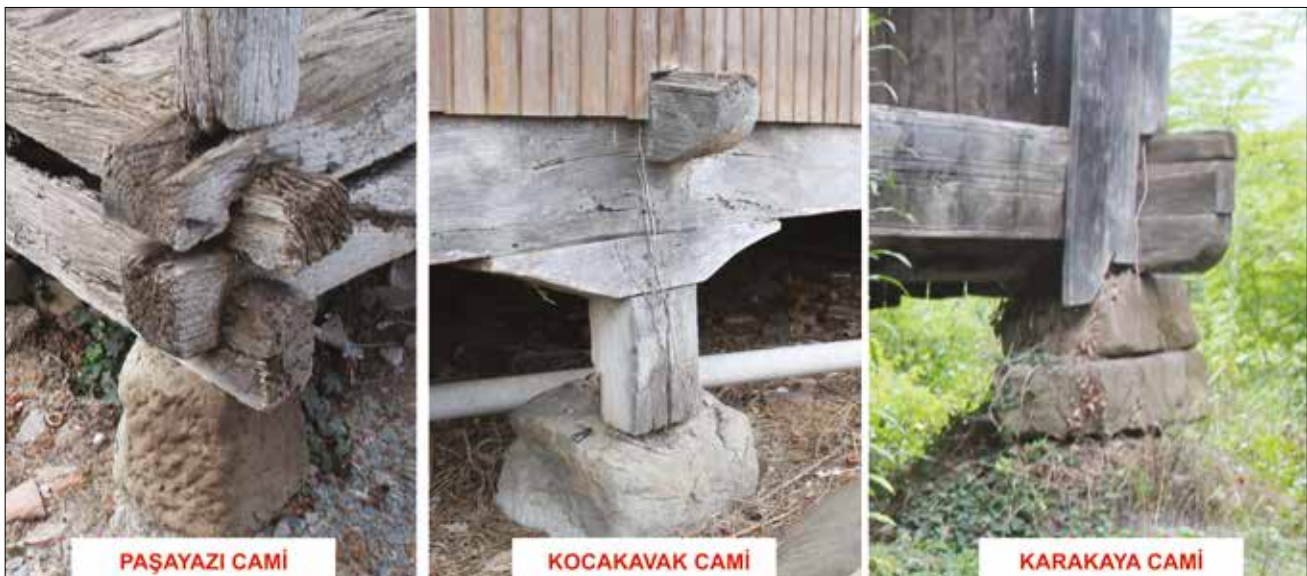
Fotoğraf 2: Camilerde görülen temel detayları (Furtuna 2018) / Details of the foundations in the mosques (Furtuna 2018)

yerleştirilmesidir. Karakaya Köyü Cami örneğinde görüldüğü gibi yassı kısa birkaç taş üzerine döşeme kirişi veya taşın üzerine oturtulan dikmenin sade bir başlıkla (Fotoğraf 2) taban kirişine bağlanan detay çözümleri de görmek mümkündür. Sivil mimarlık yapılarında bu zemin ile taban kirişi arasında bulunan mesafenin daha yüksek tutularak; depo veya kümes gibi kullanımlar verildiği görülmüştür.

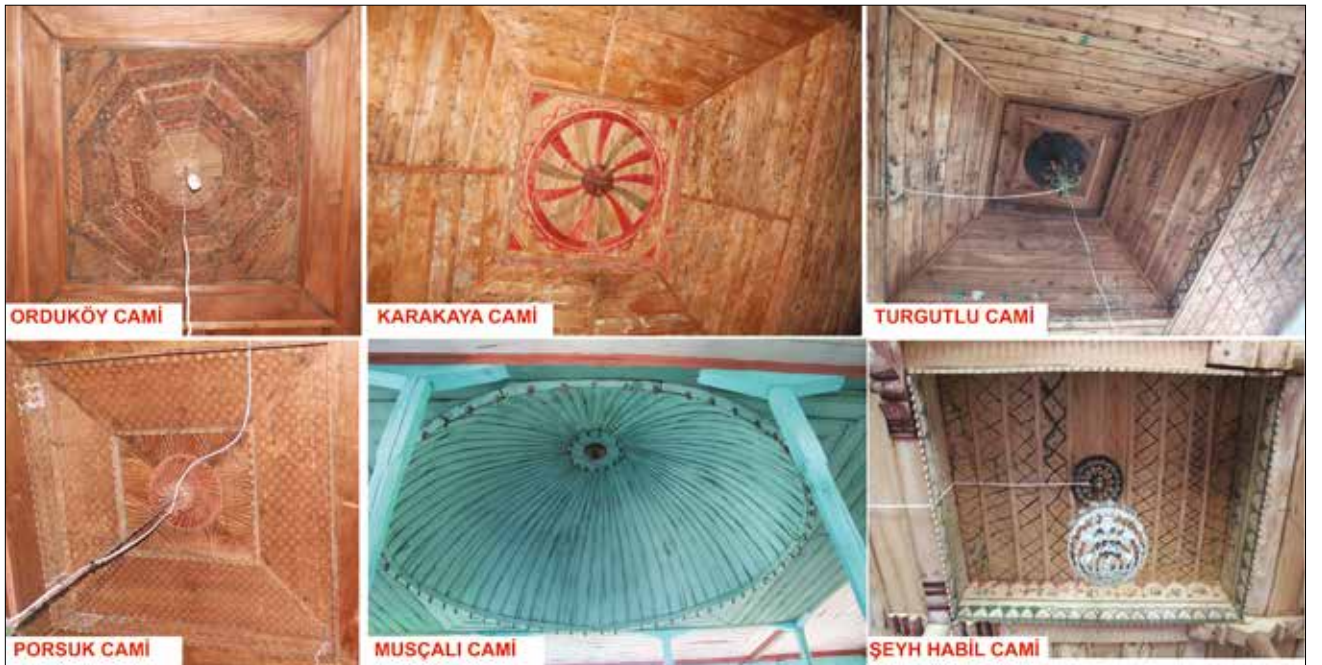
Fotoğraf 5: Camilerde bulunan tavan detayları (Furtuna 2018). / Details of the ceilings in the mosques (Furtuna 2018).

İncelenen 16 camide çatı iç konstrüksiyonunun harimden görüldüğü örnekler dışında, düz ahşap pasalı tavan, ahşap kubbe ve harimi ortlayan tekne tavan¹⁰ örnekleri tespit edilmiştir (Fotoğraf 5).

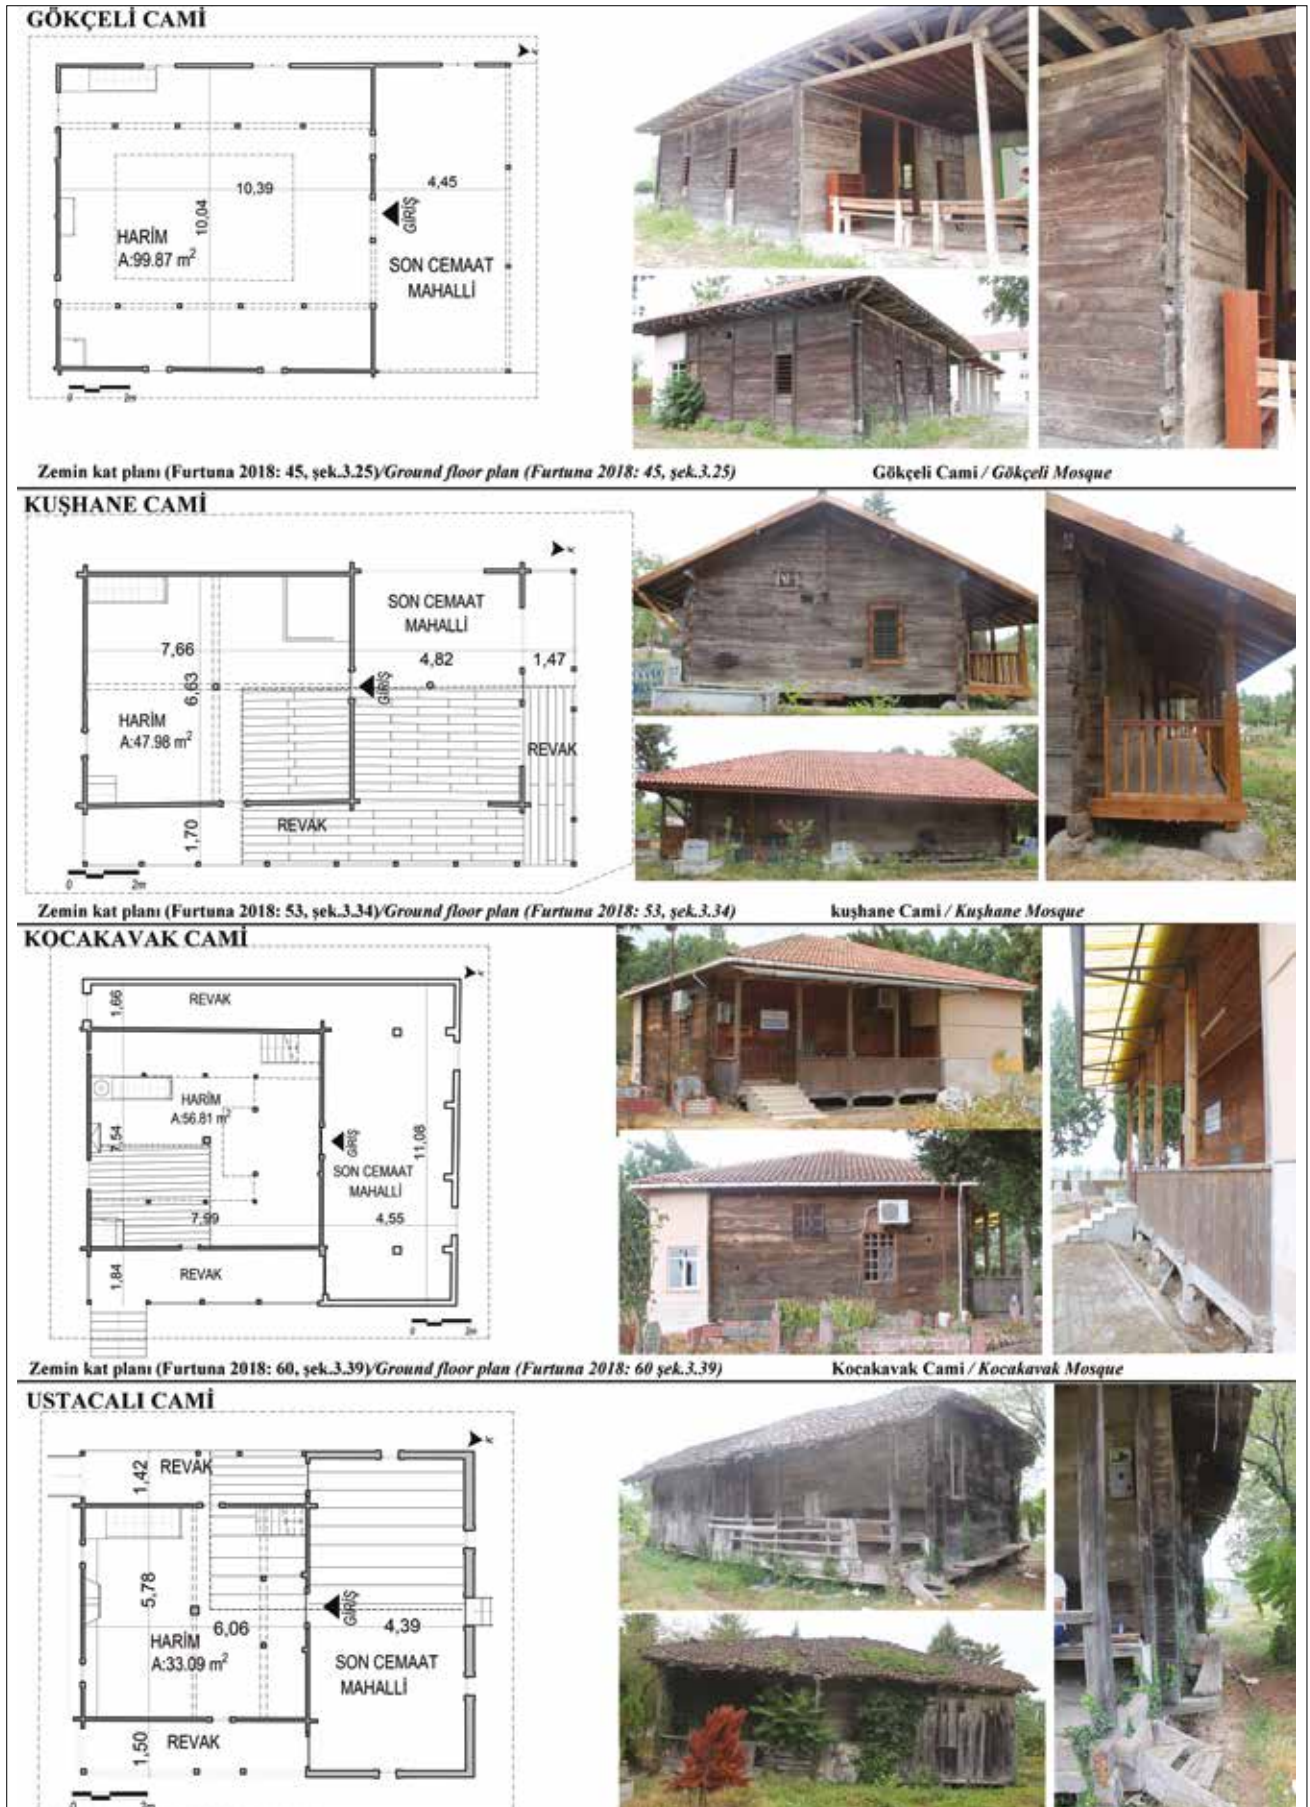
Levha 4. Gökçeli Cami, Kuşhane Cami, Kocakavak Cami ve Ustacalı Cami plan rölöveleri ve cephe görünümleri (Furtuna 2018) / The floor plan surveys and the facade views of Gökçeli Mosque, Kuşhane Mosque, and Kocakavak Mosque, Ustacalı Mosque (Furtuna 2018).
