AYASULUK KALESİ SUR DUVARLARININ YAPISAL DAVRANIŞ ANALİZLERİ VE ONARIM/GÜÇLENDİRME ÇALIŞMALARI

STRUCTURAL BEHAVIORAL ANALYSIS AND REPAIR/ STRENGTHENING STUDIES OF AYASULUK CASTLE FORTIFICATION WALLS

Ayhan NUHOĞLU* - Emre ERCAN - Fırat BARANAYDIN*****

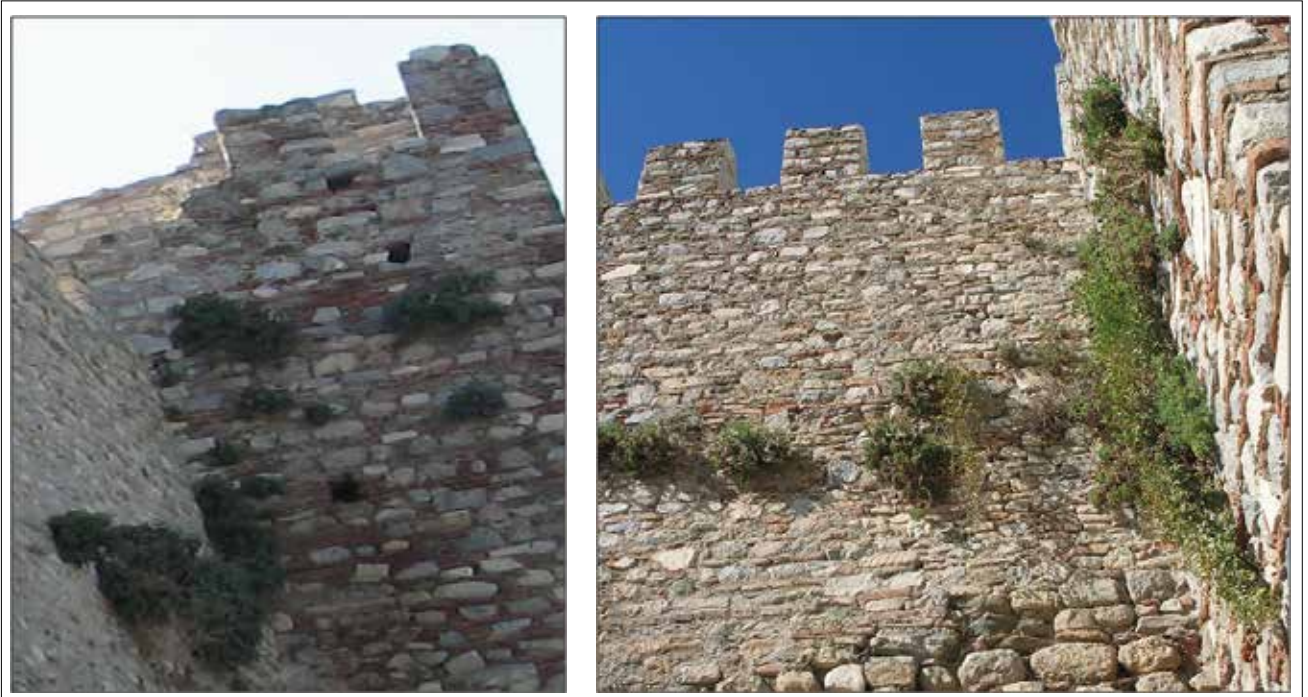
Levha 2: Ayasuluk Kalesi Surlarında bitki oluşumlarından örnekler. / *Examples of plant formations on the walls of Ayasuluk Castle.*

Duvarlarda ortam bularak filizlenen bitkilerin kökleri duvar içlerine ilerledikçe çatlak ve parça kopması gibi önemli hasarlara neden olurlar ki bu durum doğrudan duvarın bütünlüğünü ve dayanımını azaltan olumsuz etkiyi de beraberinde getirir. Bu kapsamda Ayasuluk Kalesi duvarlarında kısa sürede oluşabildiği anlaşılan yoğun bitkilenme oluşumu söz konusudur (Lev. 2). Tarihi yapıların tahrip olmasındaki en önemli etkilerden biri de yapı taşıyıcı elemanlarının uzun süreli olarak suya maruz kalmasıdır. Özellikle yağış sularının ve kale içinde yer alan sarnıçlardaki suların duvarlara ulaşması halinde duvarların bütünlüğüne ve dayanımına olumsuz yönde tesir etmektedir (Bugani vd. 2008: 1343). Yerinde yapılan gözlemlerde, kale duvarlarının zemine oturduğu en düşük kotlara sahip doğu duvarlarında yoğun nemlenmelerin mevcut olduğu görülmüştür.

Tarihi yapıları tahrip eden en büyük sorunlardan biri de boşalan alanlarda/yüzeylerde büyüyen bitkilerdir. Bitkilerin gelişmesi ile zaten yapısal bütünlüğü tehlikede olan yapının yıkımı kaçınılmaz olmaktadır. Bitki temizliği yapılırken bitkinin köklerinin nereye kadar ulaştığı belirlenmiştir. Yapılan temizlik öncesi, yerinde Uzman Ziraat Mühendislerinden danışmanlık hizmeti alınmış ve bitkilerin cinsleri belirlenmiştir. Çimento esaslı işlevini yitirmiş derz dolgular sökülmüş, tüm yüzeyler uygun barda ayarlanan basınçlı su ile yıkanmış, sonrasında ise belirlenen bitkilere özel bitki ilacı temin edilip özellikle sökülen bitkilerin oldukları yerler ve tüm yüzeyler bu ilaçlar ile ilaçlanmıştır (Lev. 14). Tüm bu

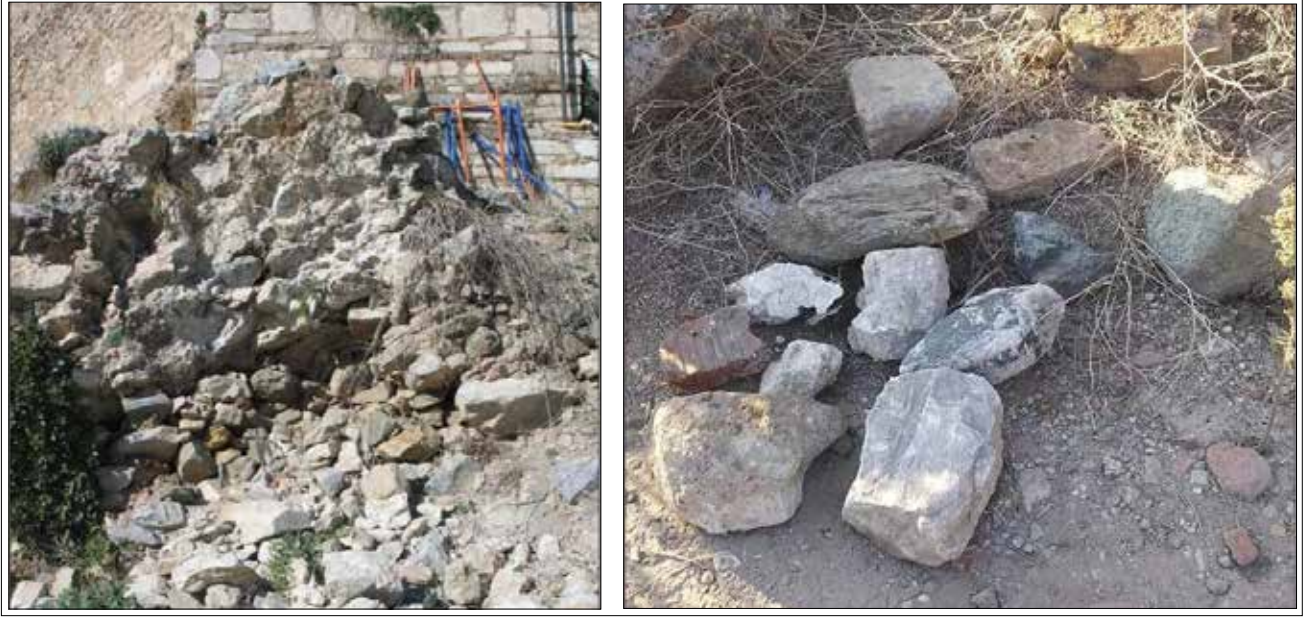
Levha 4. Mekanik testler için mahallinde alınmış olan duvar elemanları. / Elements taken from the wall for mechanical tests.

bir kısım taş elemanlarda ise su tesirinde kalmalarından dolayı yapısal bozulmalara uğradıkları belirlenmiştir. Bu nedenle belirtilen elemanlarda beklenenden çok daha düşük dayanım değerleri elde edilmiştir. Bunun yanında söz konusu dayanım verilerinin standart sapma değerinin kabul edilebilir düzeyde küçük olduğu da görülmüştür.

Tarihi öneme sahip yapının koruma altında olması nedeniyle üzerinden karot alınacak ve ilgili testlere tabi tutulacak test numuneleri, duvarların civarında yer alan yıkıntılardan, geçerli prosedürler kapsamında tedarik edilerek, Ege Üniversitesi İnşaat Mühendisliği Bölümü Laboratuvarına götürülmüştür. Laboratuvarında karot makinesi ile alınan 54 mm çapa sahip silindirik numuneler oluşturulmuştur (Lev. 5). Tek eksenli basınç testi için boyları 56 mm ile 110 mm arasında değişen karot numuneler, yarmada çekme testi için ise boyları 30 mm 54 mm arasında değişen silindirik karot numuneler

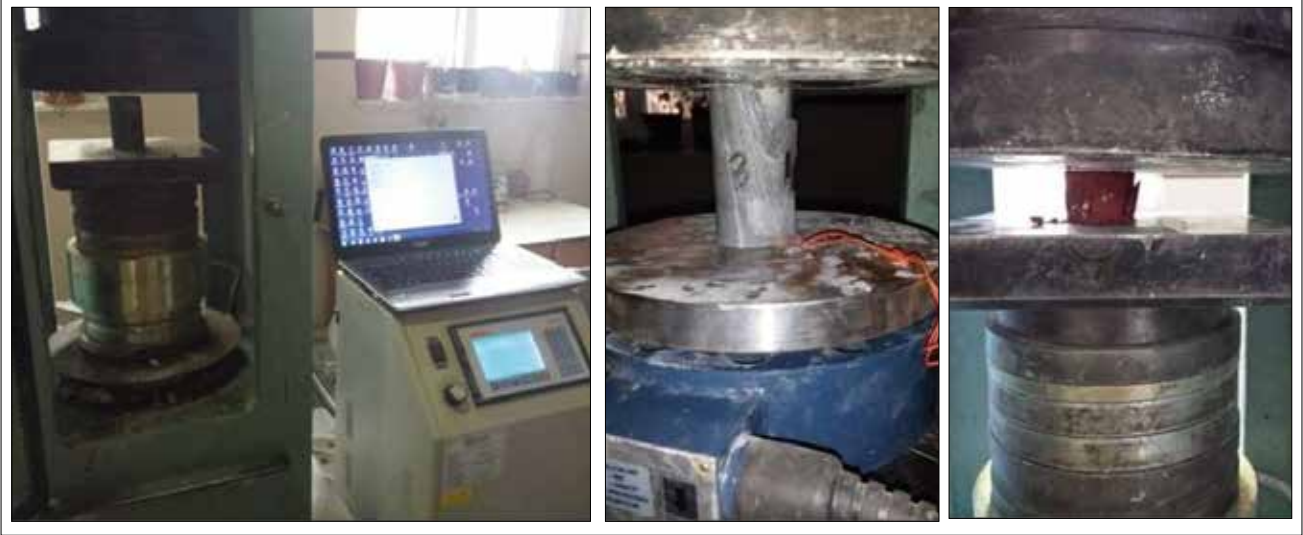
Tek eksenli basınç testi ile taş numunelerin basınç mukavemetinin ve Elastisite Modüllerinin belirlenebilmesi için hazırlanmış olan karot numuneler yük kontrollü preste test edilmiştir (Lev. 8).

Numunelerdeki gerinim pulları yardımı ile numunelerin Elastisite Modülü tayini yapılmış ve aynı zamanda maksimum basınç dayanımları elde edilmiştir (Tablo 7). Elastisite Modülü tayininde Gerilme-Şekil Değiştirme grafikleri kullanılmıştır.

Levha 7: Tek eksenli basınç testi uygulamaları. / Implementations of axial compression load test.

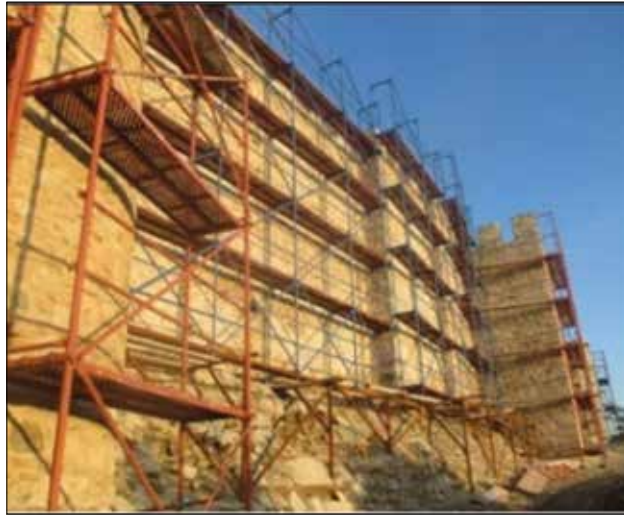
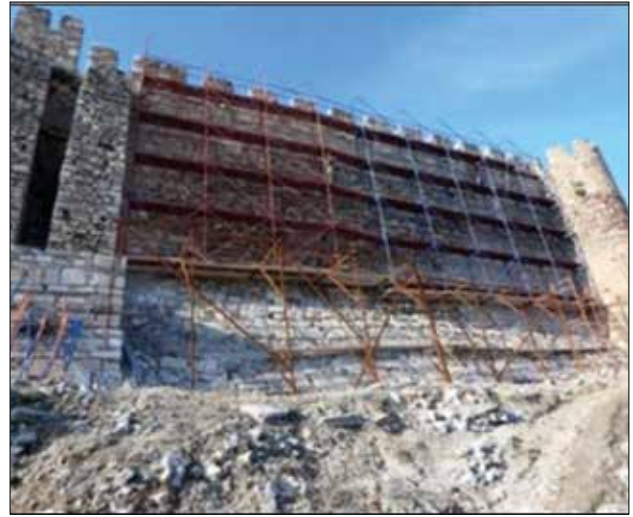
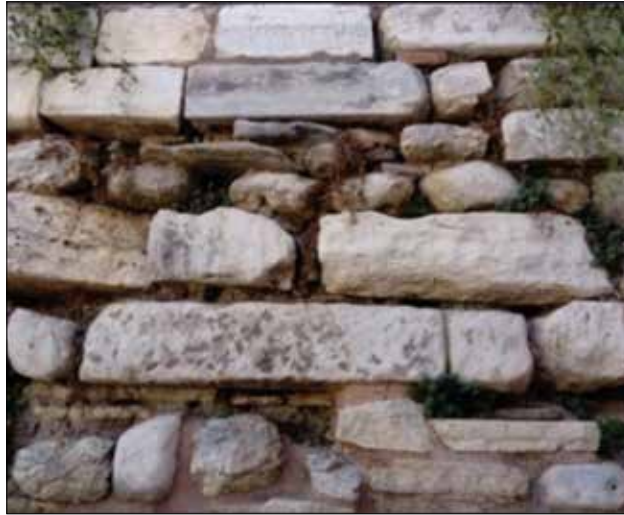
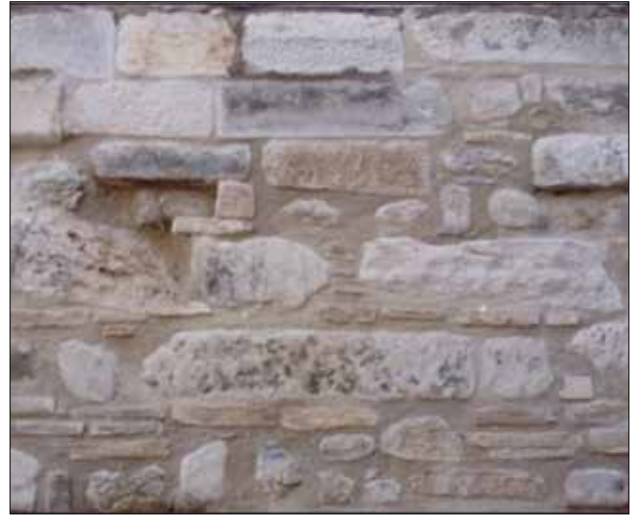
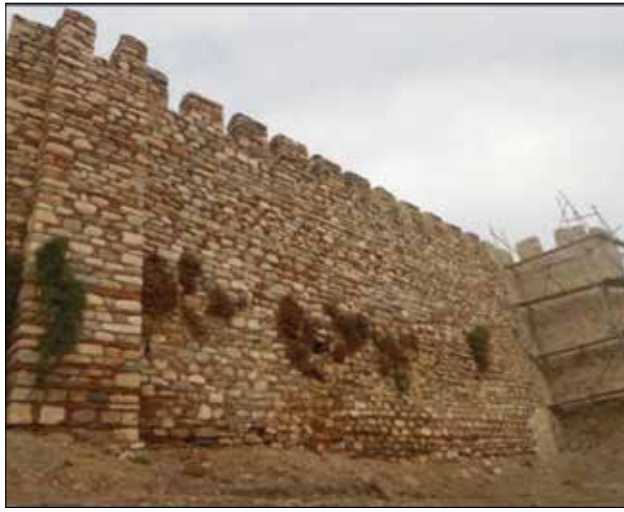
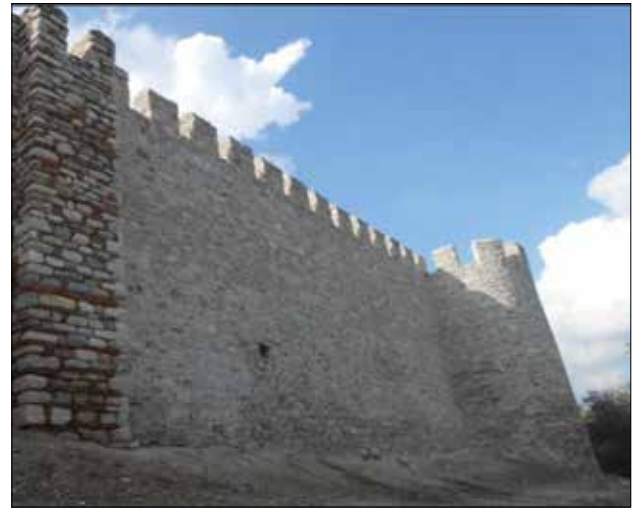
Levha 14: Bitki temizliği, ilaçlama ve derz dolgu çalışmaları öncesi ve sonrası görünüm. / Before and after views of plant cleaning, spraying and grouting works.

işlemlerin ardından önerilen hidrolik kireç bazlı karışım hazırlanmıştır. Bu karışım ile boşaltılan ve ilaçlanan alanlar doldurulmuştur. Prizini bir miktar alan karışım derz içine doğru sıkıştırılıp boşalan alanlar tekrar karışım ile doldurulmuştur. Bu uygulama derz dolgu alanları tamamıyla dolana kadar yapılmıştır.

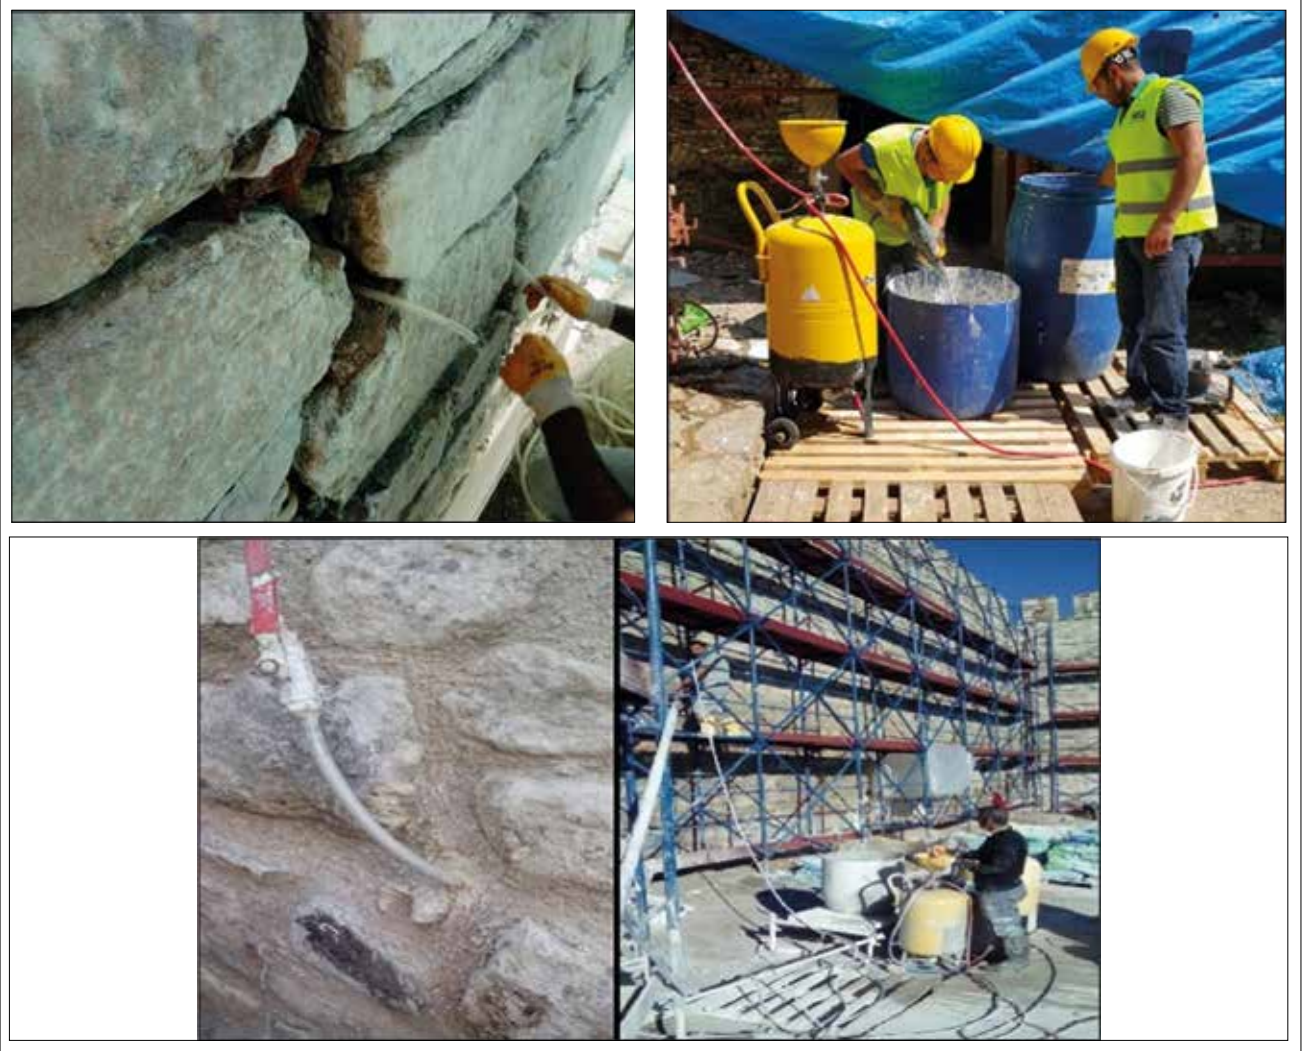
Levha 15: Enjeksiyon çalışmaları; ön hazırlık, harcın hazırlanması ve enjeksiyon uygulaması. / Grouting works; preliminary preparation, preparation of grout and application of injection

Zemin seviyesinde kontrollü bir şekilde 3 Bar değerini geçmeyecek basınç ile yapılan enjeksiyon uygulamaları S09 numaralı surdan başlatılmış iç ve dış cephelerde

olmak üzere S06 numaralı sura kadar ilerletilmiştir (Levha 16). Zemin seviyesinde aynı hizadaki tüm enjeksiyon hortumları dolduğunda kademeli bir şekilde yukarı doğru çıkılmıştır. Tüm yüzeyler dolduğunda ise bir sonraki sur ya da kuleye geçilmiştir. Çalışmaların tamamlanmasının ardından bir diğer koruma çalışmasına geçilmiştir.

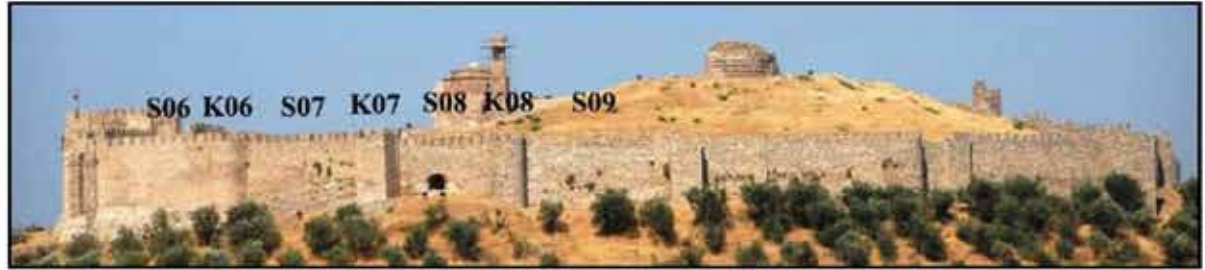
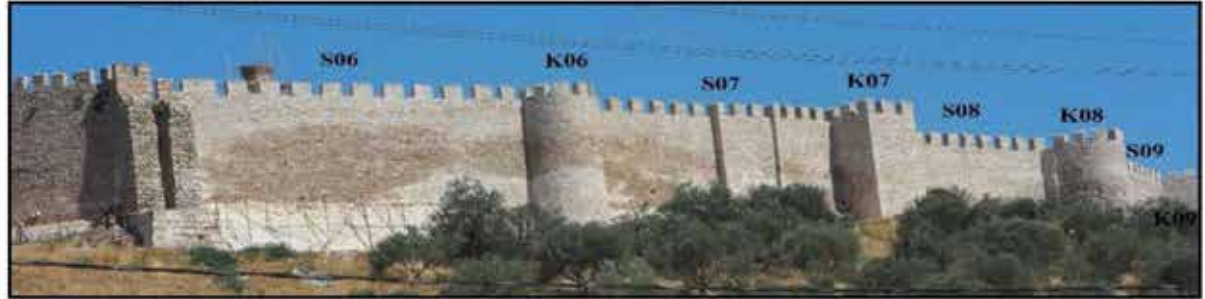
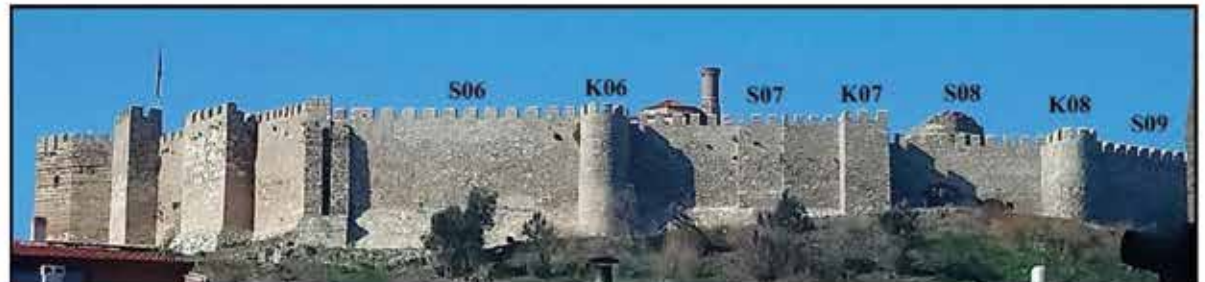
Levha 16: Ayasuluk Kalesi dođu surlarının çeşitli yıllardaki fotoğrafları. / Photographs of the eastern walls of Ayasuluk Castle in different years.

Ayasuluk Kalesi doğu surlarında yapı içerisindeki boşluk ve toprakların suyu tutmasından kaynaklı nemlenme uzun yıllardır görülmektedir. 1898 yılında tamamına yakın bir kısmı yıkılmış durumda olarak görülen Ayasuluk Kalesi doğu surları, 1963 yılında restore edilmiş ancak kullanılan yanlış malzeme ve yanlış uygulamalar sonucu bir kısım bölümleri yıkılmıştır. 2013 yılından itibaren başlanan iyileştirme çalışmaları 2017 yılında tamamlanmıştır. Bu çalışmalar derz dolgu, enjeksiyon ve su etkisinin en az seviyeye indirilmesi uygulamalarını içermektedir. Tüm bu uygulamaların sonucunda doğu surlarında taşıyıcı sisteme dair yapısal özelliklerinin stabil hale geldiği ve nemlenme sorununun gözle görülür bir şekilde iyileşme gösterdiği izlenmektedir. Böylece 1. derece riskli deprem bölgesinde bulunan yapının su etkisine açık ve boşluklu durum modellemelerinde görülen gerilmeleri en az seviyeye indirmek ve normal modelleme duruma yaklaştırmak için yapılan uygulamalar (tarihi yapılar için müdahale sınırları düşünüldüğünde olabilecek en iyi durumuna getirildiği), amaçlanan iyileşmenin yapı genelinde olumlu yönde ivme kazandığını göstermektedir (Lev. 16). Ayrıca 30 Ekim 2020 tarihinde Kuşadası açıklarındaki Sisam fay hattında meydana gelen 7.0 büyüklüğündeki depreme yaklaşık 28 km. uzaklıkta bulunan Ayasuluk Kalesi doğu surlarında enjeksiyon yapılmayan alanlarda çatlaklar oluşmuştur. Ancak daha önce 2 defa yıkılmış olan ve enjeksiyon ile güçlendirilen doğu surlarında herhangi bir hasar tespit edilmemiştir.
