## ARŞİV BELGELERİNE GÖRE ANTALYA-KALKAN MERYEM ANA KİLİSESİ / KOCA MUSTAFA CAMİİ'NİN MİMARİ ÖZELLİKLERİ

## THE FEATURES OF THE CHURCH OF THE VIRGIN MARY AND KOCA MUSTAFA MOSQUE IN ANTALYA-KALKAN IN REFERENCE TO ARCHIVE DOCUMENTS

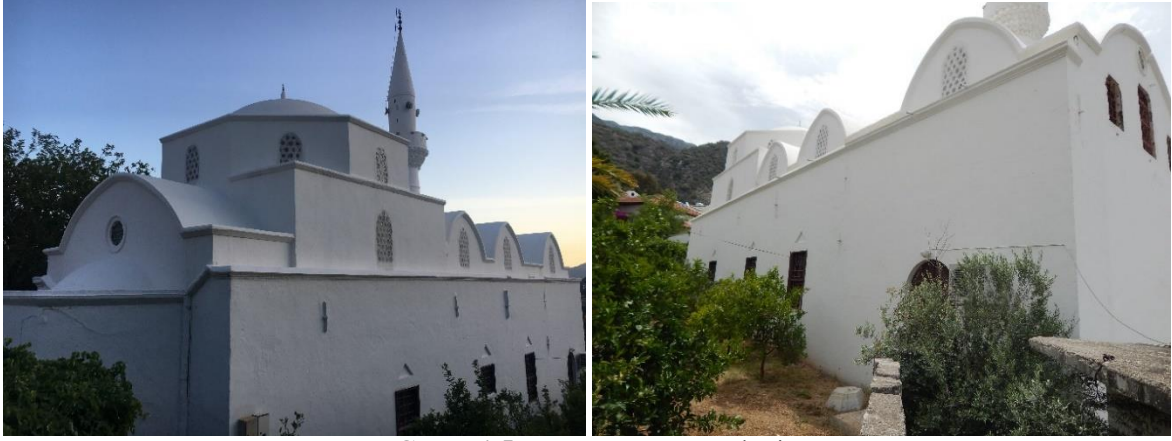
**Görsel 4-5:** Yapının Kuzey Cephesi

Yapının kuzey cephesinin zemin katı hizasında, belirli aralıklarla yerleştirilmiş dikdörtgen formlu, üç ahşap pencere iç mekânı aydınlatmaktadır. Ortada yer alan pencere, diğer pencerelere kıyasla daha küçük olup pencerenin yarısının sonradan kapatıldığı anlaşılmaktadır. Pencerelerle aynı hizada üst kısımda ise üçgen nişler yer almaktadır. Cephenin kuzey batısında yarım daire formlu kemer içine alınmış çift kanatlı ahşap bir kapı bulunmaktadır. Cephenin görünen en üst kısmında ise tonoz ve kasnakların üzerine yapı camiye dönüştürülürken eklendiği düşünülen Osmanlı'nın dini mimarisinde sıklıkla tercih edilen alçı şebekeli dört tepe penceresi yerleştirilmiştir. Aynı boyutlara sahip bu pencereler sivri kemerli forma sahiptir (Görsel 4-5). Yapının güney cephesinde de kuzey cephede görülen pencerelerle aynı özelliklere sahip iki pencere bulunmaktadır. Cephe duvarında iki pencerenin arasında kilisenin camiye çevrildiği tarihi belirten cami kitabesi yer almaktadır. Yatay dikdörtgen biçimli, iki yanda sade tasarlanmış sütun başlıklarına sahip ayaklarla, derin bir çerçeve içine alınan kitabede Latin harflerle "Koca Mustafa Camii 7-12-1934 Koca Mustafa Oğlu Mustafa Koca Kaya" ifadeleri geçmektedir. Cephedeki bir başka mimari ayrıntı ise cephenin sol tarafında yer alan dikdörtgen kapı açıklığıdır. Yuvarlak kemerli olan giriş kapısı ahşaptan çift kanatlı yapılmıştır. Cephenin görünen en üst kısmında ise kuzey cepheyle aynı uygulamaya gidilmiş olup tonoz ve kasnakların üzerine yine alçı şebekeli dört tepe penceresi yerleştirilmiştir (Görsel 6-9). Yapının batı cephesi, yarım daire formlu bir alınlıkla sonlanmakta olup dairenin sonladığı kısımlar kademeli olarak düzenlenmiştir. Cephenin üst kısmında belirli aralıklarla yerleştirilmiş dikdörtgen formlu, üç ahşap pencere yer almaktadır. Ortadaki pencere diğer pencerelere kıyasla daha büyük boyutlu olup pencerenin üzerindeki alınlığın ortasında ise daire formlu bir pencere açıklığıyla karşılaşılmaktadır. Batı cephenin orta aksındaki, yarım daire kemerli bir kapı sonradan kapatılmıştır. Bu kapının sonradan kapatıldığı cephe üzerindeki izlerden ve kapı açıklığı önündeki moloz taştan

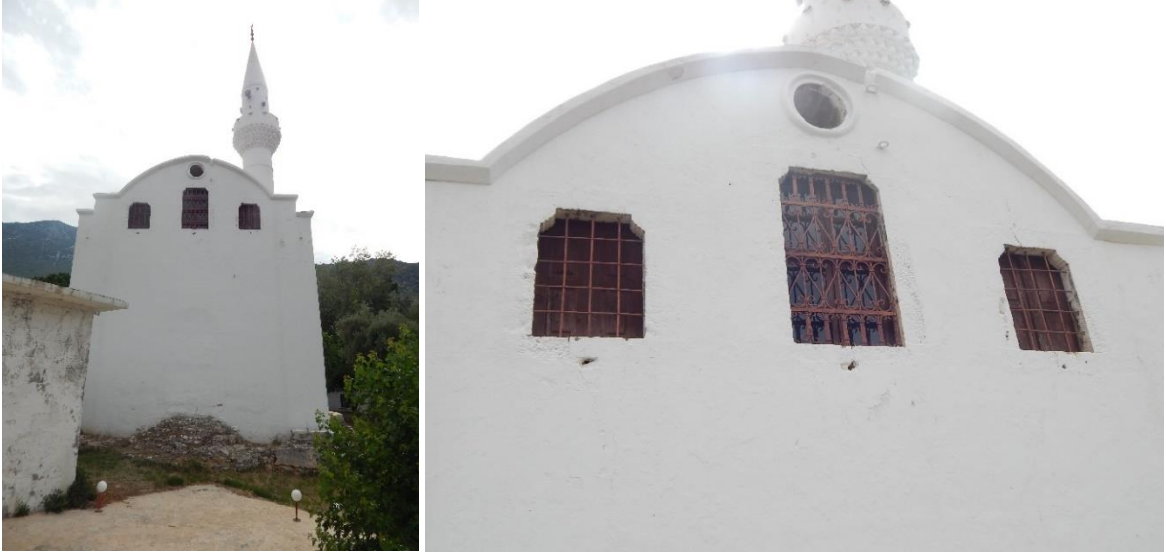
Görsel 10-11: Yapının Batı Cephesi ve Pencere Detayı

yapılmış özgün merdivenlerden anlaşılmaktadır. Bu kapı izi esasında kilisenin ana giriş kapısıdır (Görsel 10-11). Yapının doğu cephesi dış tarafa üç köşeli yansıyan apsis bölümünden oluşmaktadır. Apsisin orta aksına, yapının camiye çevrilmesinden sonra dikdörtgen formlu, çift kanatlı ahşap bir ana giriş kapısı yerleştirilmiştir. Kapı kanatları, geometrik formlarla bezenmiştir. Kapı üzerinde dikdörtgen formlu, ahşap bir aydınlatma penceresi ve pencerenin üst kısmında ise üçgen bir niş yer almaktadır. Apsisin gerisini örten tonozlu birimin, yarım daire formlu alınlığında ise yuvarlak bir pencere görülmektedir (Görsel 12-13).

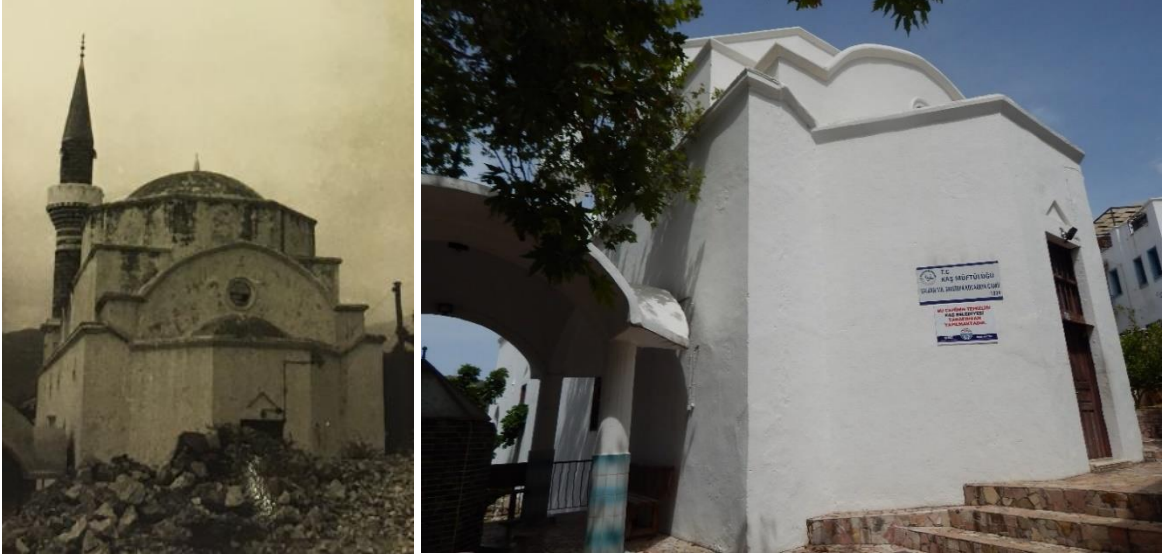
Görsel 12-13: Yapının Doğu Cephesi (Antalya Anıtlar Kurulu'ndan)

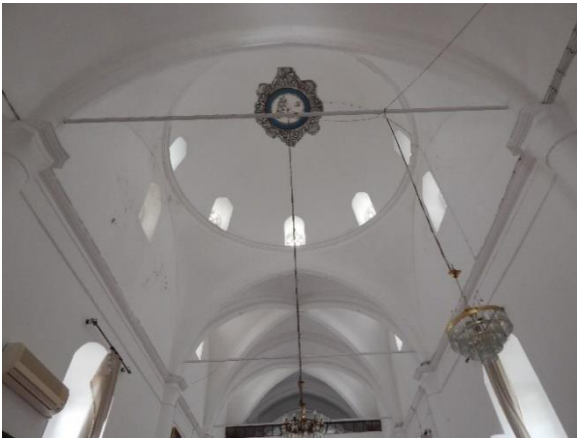
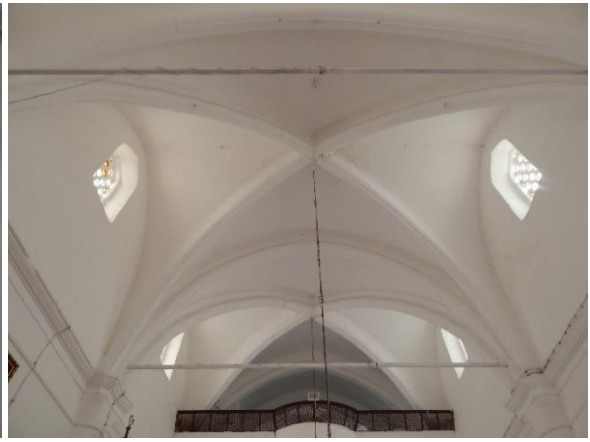
Görsel 18-19: Yapının İçerden Üst Örtüsü

Kilisenin (caminin) iç mekânına doğu cephedeki ana kapıdan giriş sağlanmakta olup buradan kapı önündeki merdiven ile yarım daire formlu bölüme inilmektedir. Bu bölümden doğu-batı doğrultusunda uzatılmış, tek nefli, dikdörtgen plana sahip naos mekânına geçilmektedir. Apsise yakın naos duvarının kuzeyinde kaş kemerli niş, güneyinde ise ahşap kanatlı dolap yer almaktadır. Nişlerin içine ayın esnasında kullanılan litürjik eşyaların konulduğu bilinmektedir. Naos duvarı boyunca farklı aralıklarla yerleştirilmiş duvara gömülü sütunlarla karşılaşılmaktadır. Sütunlar çok silmeli, kademeli başlıklara sahip olup silmeler duvar boyunca aynı hizada devam etmektedir. Naos duvarlarının alt hizasında ahşap pencereler, üst hizasında ise alçı şebekeli tepe pencereleri mekânı aydınlatmaktadır. Tümü şevli olan pencereler ile iç mekâna daha fazla ışığın girebilmesi amaçlanmıştır. Naos mekânının kuzey ve güney iç duvarlarının orijinalinde simetrik olarak düzenlendiği iç mekânda tespit edilmektedir. Yapının güney duvarına çok süslü tutulmuş bir mermer mihrap ve minber ile ahşap bir vaiz kürsüsü yerleştirilmiştir. Minberin karşısındaki üçgen alınlıkla sonlandırılmış öge ise bugün pano mahiyetinde kullanılmaktadır (Görsel 14-21). Taşıdığı özellikler bakımından ve camilerde bu tür detayların genellikle var olmamasından dolayı bu ögenin orijinalde kiliseye ait ikonların yerleştirildiği bir bölüm olduğu tahmin edilmektedir. Öge, kaide, gövde ve üçgen bir alınlıktan oluşmaktadır.<sup>3</sup> Kaide ve gövdeyi çok silmeli düz ayaklar çerçevelemektedir. Gövdeyi çerçeveleyen ayakların üzerinde üçgen bir alınlığı olan çok silmeli bir taban taşımaktadır. Kaidenin ortasındaki nişte büyük sekizgen bir geometrik motif ve bunun ortasında küçük daireler yer almaktadır. Sekizgenden uzak dört köşeye yine küçük daireler yerleştirilmiştir. Gövdenin ortasındaki nişte ise silmeli yarım daire kemer, silmeli başlıklara sahip düz ayaklara oturmaktadır. Kemer altında, orta hizada ve kemer köşeliğinde ise küçük daire motifleri bulunmaktadır. Üçgen alınlığın oturduğu tabanın üzerinde belirli aralıklarla yerleştirilmiş üç daire motifinin olduğu bir geçiş yeri mevcuttur. Bu geçiş yerinin üzerinde üçgen alınlığının alt köşesinin çevresine denk gelen yerde dış dizisi görülmektedir. Aynı dış uygulaması üçgen alınlığın iç kısmında da tekrarlanmaktadır. Alınlığın ortasında yine daire motifi uygulanmıştır (Görsel 21). Naosun batı duvarındaki yarım daire kemerli derince nişin içerisinde orijinal bir ahşap giriş kapısı ile narteks bölümüne (imam odasına) geçiş sağlanmaktadır. Narteksin güney tarafında önceden çan kulesine ait olan minarenin kaide duvarı görülmektedir. Ayrıca güney duvarda yine yarım daire kemerli bir niş içerisine alınmış ayrı bir ahşap kapıyla karşılaşılmaktadır. Narteksin batı duvarında kilisenin ana giriş kapısı olan ve sonradan kapatılan kapının izleri durmaktadır. Narteksin kuzey yönünde yer alan ahşap korkuluklu, düz bir merdiven ile kadınlar mahfiline çıkış sağlanmaktadır. Mahfilin güney tarafında çan kulesi yerine konumlandırılan minarenin giriş kapısı yer almaktadır (Görsel 22-25). Yıkılan çan kulesine ait olan tarihi çan üzerinde ise "Ι.ΑΠΟΣΤΟΛΟΥ. ΣΥΡΑ. 1897. ΕΡΓΟΣΤΑΣΙΟΝ." (I. APOSTOLOU SYRA. 1897. FABRİKA) ibareleri yazmaktadır. Çan üzerinde yer alan ibareler muhtemelen çanın üretildiği fabrikanın adını ve yapıldığı tarihi vermektedir. Bu tarihten hareketle çanın, kilisenin inşasından 12-13 yıl sonra buraya getirildiği anlaşılmaktadır (Görsel 26-27). Günümüzde çan kulesinin yerinde silindirik gövdeli, tek şerefeli bir minare yer almaktadır (Görsel 28-29).

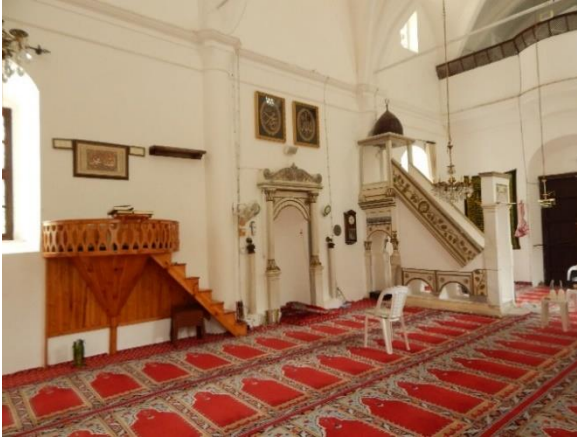
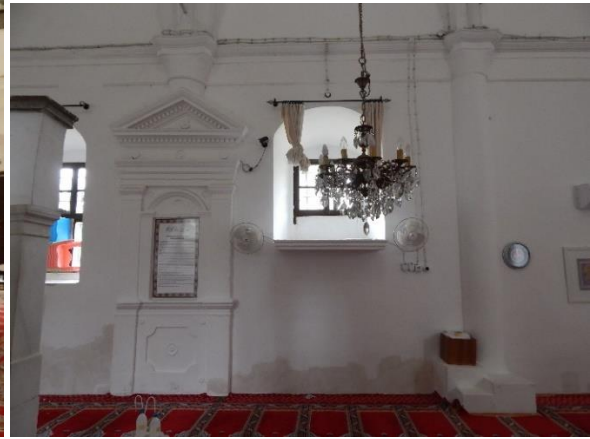
Görsel 20-21: Minber ve Mihrap ile Minberin Karşısındaki Üçgen Alınlıklı Öge

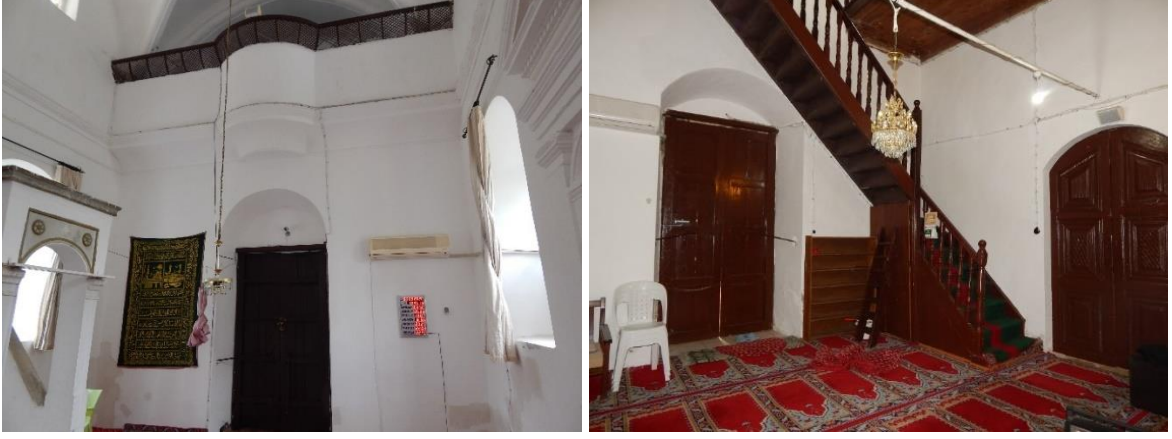
Görsel 22-23: Yapının İçten Batı Tarafı ve Kadınlar Mahfili

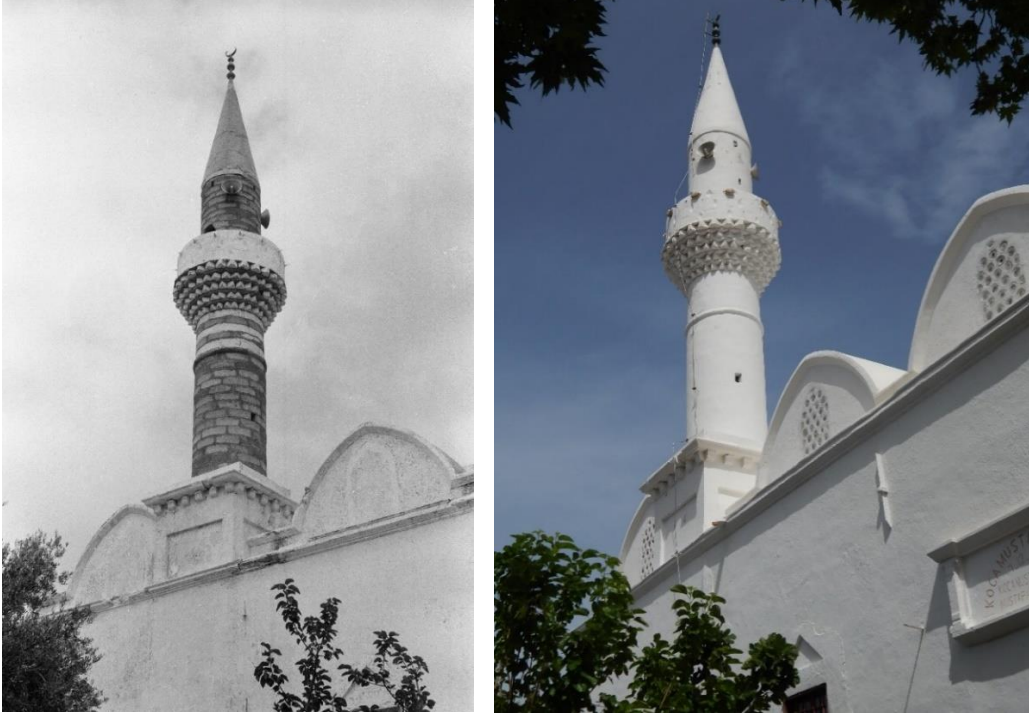
**Görsel 28-29:** Minare Eski ve Yeni Hali (Antalya Anıtlar Kurulu'ndan)

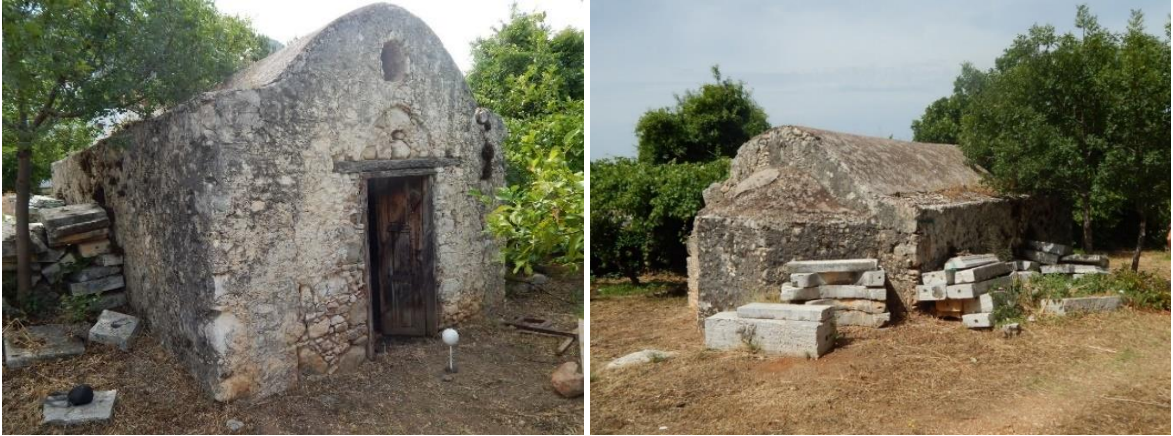
**Görsel 30-31:** Kilisenin Güneyinde Bulunan Şapelin Dış Görünümü

Kilisenin güney yönünde avlu içerisinde ise sonradan inşa edilmiş olduğu düşünülen moloz taş malzemedeki yapılmış kâgir bir şapel yer almaktadır. Dikdörtgen planlı tek nefli yapının örtüsü beşik tonozludur. Doğru tarafta dıştan üç köşeli içten yarım yuvarlak apsisi olan yapıya batı tarafından açılan giriş kapısıyla girilmektedir. Şapelin özgün iç mekân duvarları taş olup üzeri sıvalıdır. Ancak yapı içerisinde duvarlarda çatlaklar ve dökülmeler gibi deformasyonlar mevcuttur. Şapelin kuzey

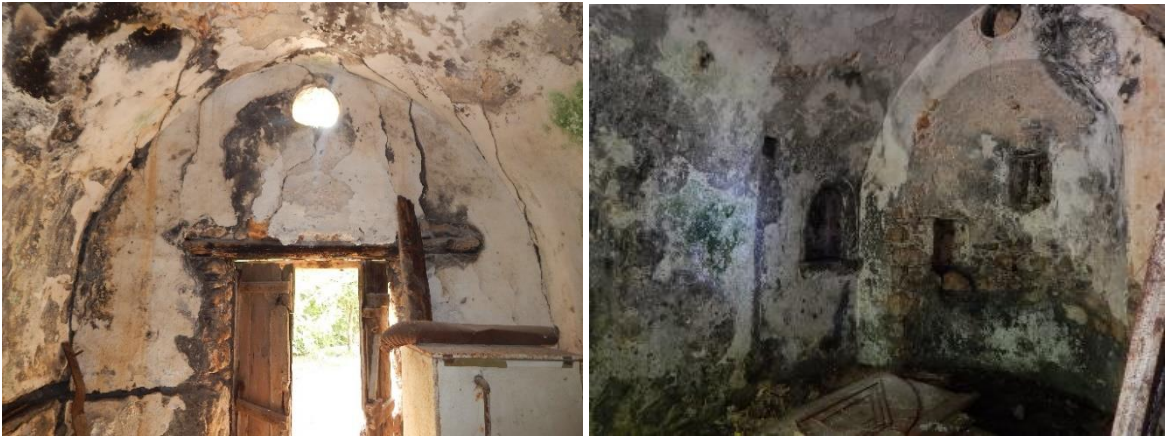
**Görsel 32-33:** Şapelin İç Görünümü

duvarında farklı boyutlara sahip kemerli iki niş, apsis duvarında ise dini ritüellere hizmet eden litürjik eşyaların konulduğu kare ve dikdörtgen formlu küçük iki niş bulunmaktadır (Görsel 30-33).
