## ÇARŞAMBA OVASI VE YAKIN ÇEVRESİNDE SEL AFETİ (27 MAYIS 2000)

Çarşamba Plain and Vicinity Flood Disaster (27th. May 2000)

Kemalettin ŞAHİN\*

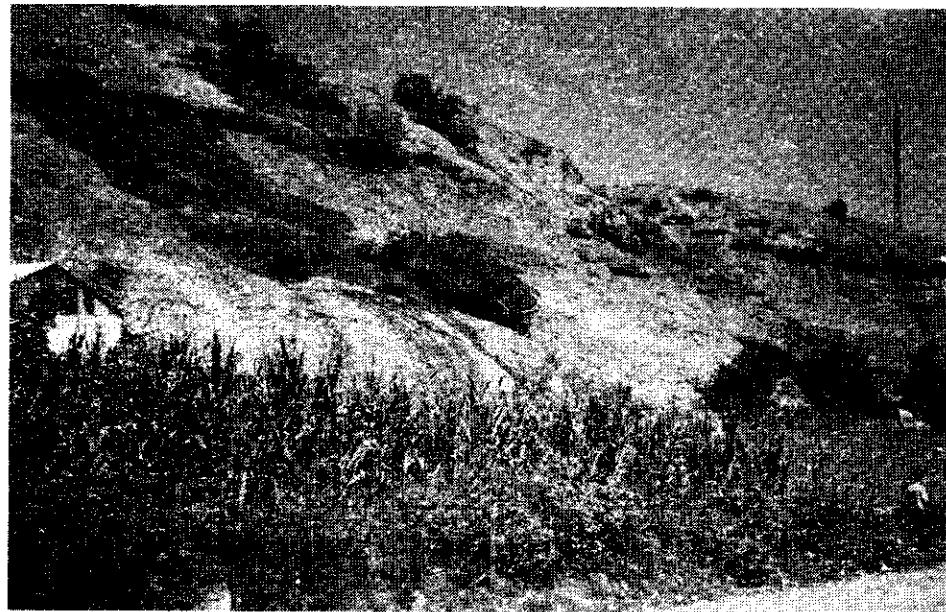
**Foto:1**-Tekkeköy (Samsun) civarında Eosen yaşı volkanik formasyonlarından görünüş. Kuzeybatiya bakış.

**Photo:1**-Eocene volcanic formations at near vicinity of Tekkeköy (Samsun). View to North-West

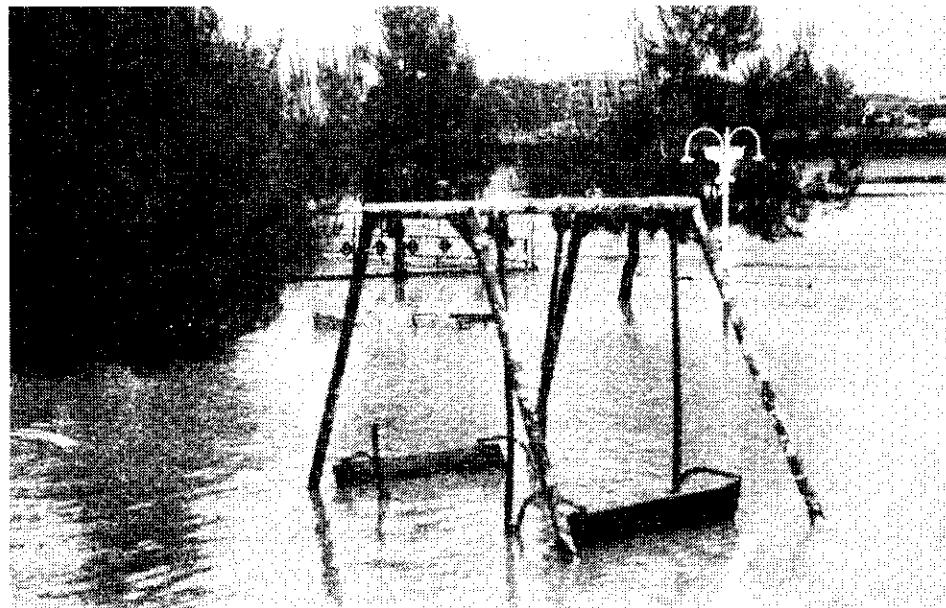
**Foto:2**-Çarşamba Şehir Merkezinde Yeşilırmak'ın Taşması Sonucu Sular Altında Kalan Çocuk Bahçesi.

**Fig.2**-The Children's ark flooding due to Yeşilırmak overflowing in Çarşamba

Suat Uğrulu Barajı sonrası Yeşilırmak'ın taşkına neden olduğu günün akım değerleri, yan dereelerden gelen taşkınlıklarıyla birlikte 2000 m<sup>3</sup>/sn.'ye ulaşmış-

tır (Foto 2). Yeşilirmak'ın bu akım değerinin yinelenme periyodu 33 yılda bir olduğu anlaşılmaktadır (Çizelge 3). Aynı gün akşam saatlerine doğru yağışın durmasıyla Yeşilirmak'ın yatağındaki su miktarı 600 m<sup>3</sup>/sn.'ye düşmüştür. Abdal Deresi'nde de taşkin olduğu günde akım değerlerine ulaşılamamıştır. Ancak, daha önceki yıllarda ölçülen maksimum değer 460 m<sup>3</sup>/sn.'dır (Çizelge:3). Muhtemelen bu akarsuyun da taşkına neden olduğu gün de bu değere yakın bir akış göstermiş olmalıdır. Çünkü, bu akarsu üzerinde bulunan Çakmak Barajına rağmen derenin taşkınlara neden olabilecek ölçüde yükselmesi bu varsayıımı güçlendirmektedir. Böyle bir durumda Abdal Deresi'nin akım değerinin yükselmesinin yinelenme periyodu 25 yılda bir olduğu sonucuna ulaşılır.
