## ATATÜRK BARAJI VE YAKIN ÇEVRESİNDE JEOMORFOLOJİK VE HİDROJEOLOJİK GÖZLEMLER

*Geomorphological and Hydrologic Observations On Atatürk Dam  
And Its Environment*

Arş. Gör. N. Yusuf ŞEHİTOĞLU\*

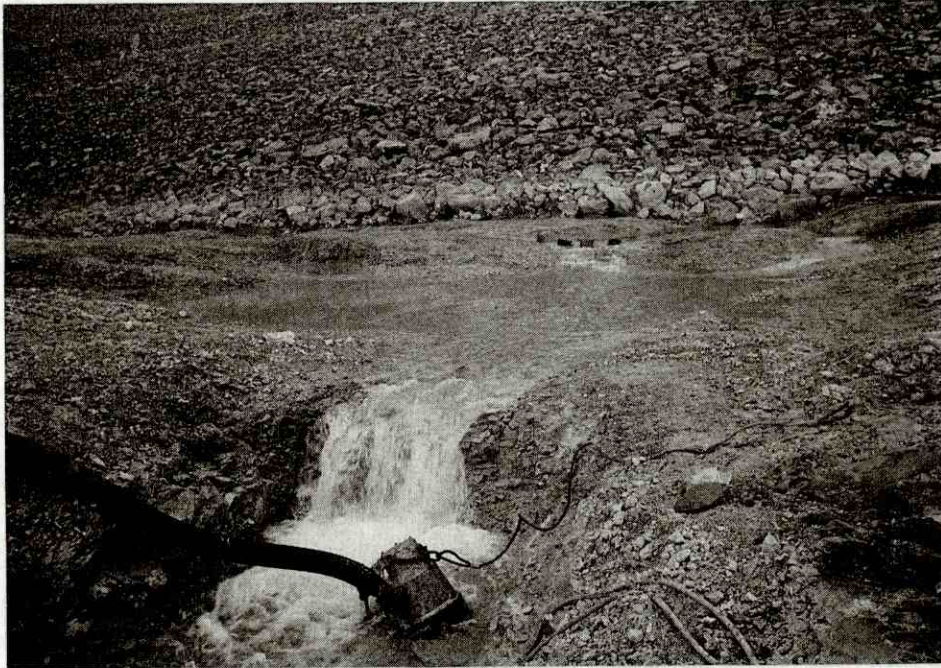
**Fotoğraf 2:** Topuk kaynaklarının toplandığı pompaj çukuru.  
**Photo 2:** Pumping station collecting the water from the toe of dam.

Gerek fezeyan dönemlerinde gerekse su tutma ile birlikte, mansapta oluşan kaynakları ve artezyenleri izlemek, ölçmek için briket duvarlarla birbirinden izole edilmiş savak sistemleri geliştirilmiştir. Böylece gelen suların debileri, EC değerleri, sıcaklıkları, tuzluluk değerleri ayrı ayrı alınabilmiş, niteliklerinin saptanabil-

mesi mümkün olmuştur (Bkz. Fotoğraf-2,3,4).

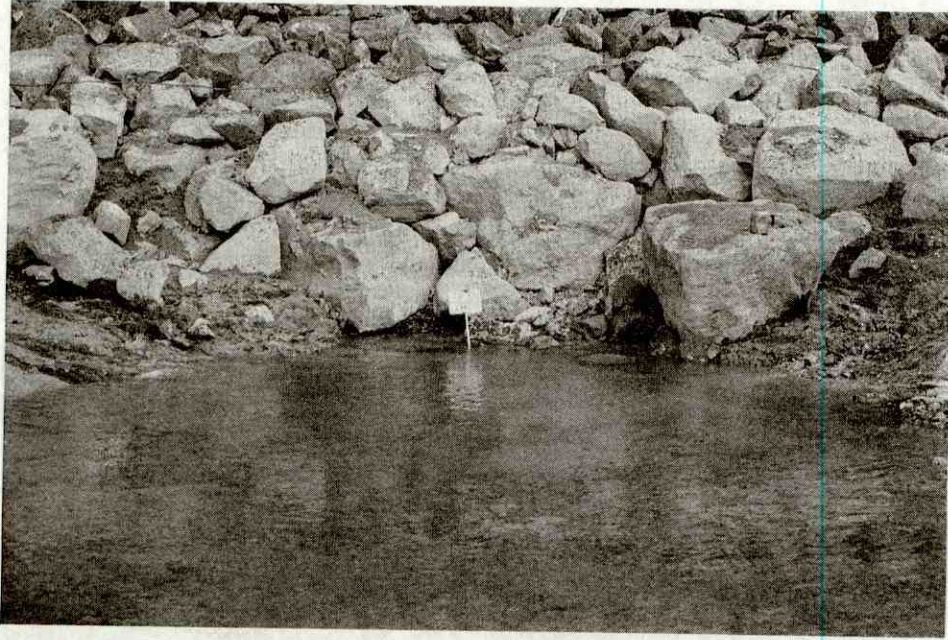
**Fotograf 3:** Baraj topuğundaki kaynaklardan bir görünüm.  
**Photo 3:** Resources located on the toe of dam.

Yukarıda bahsedilen fezeyan dönemlerinde, baraj mansap topuğunda, dolusavak şüt kanalında ve hidroelektrik santrali yamaçlarında birtakım pınarlar oluşmuş ve bunlar hemen izlenmeye alınmışlardır. Bu pınarlardaki suyun sıcaklığının 21-24 Santigrad dereceleri arasında olduğu, EC değerlerinin 500-580 Mikromhos / Santimetre civarında değiştiği ve pH değerlerinin de 6.5-7.5 gibi rakamlar gösterdiği yapılan ölçümlerle sabit olmuştur.

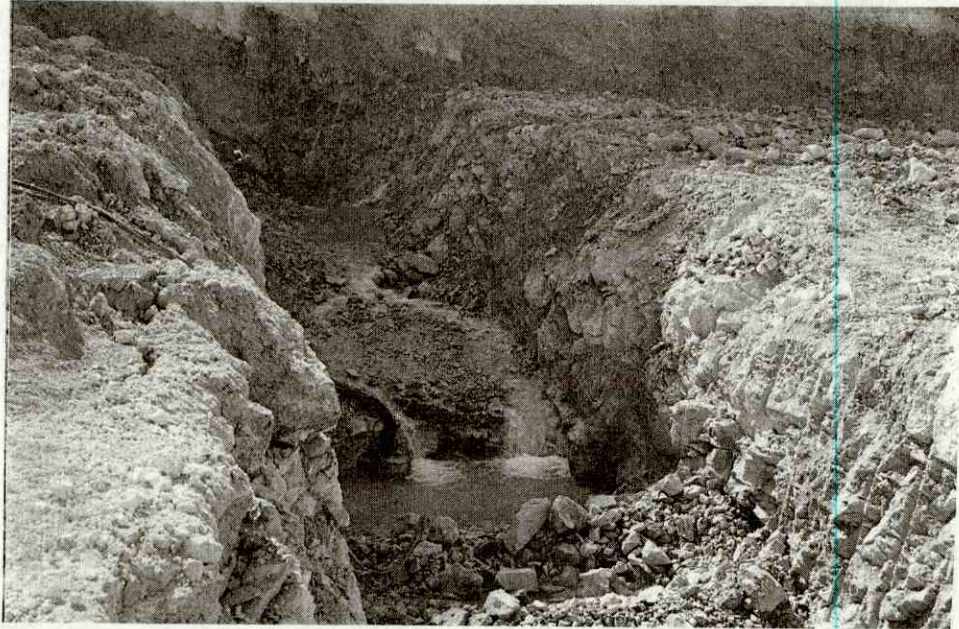
**Fotograf 4:** Dolu savak şüt kanalı, kazısı sırasında ortaya çıkan kaynaklar.  
**Photo 4:** The resources found while constructing the spillway channel.

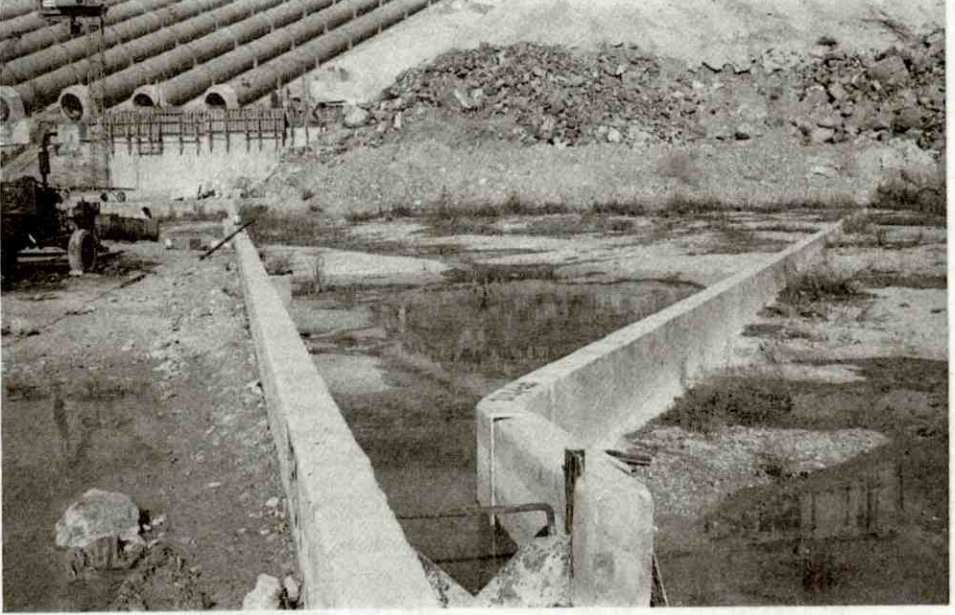
**Fotograf 5:** Dik açılı üçgen savaktan bir görünüm.  
**Photo 5:** Perpendicular weir.

Birbirinden briket duvarlar ile ayrılan kısımların, herbirinin ağız noktalarına savaklar yapılmıştır. Bu savaklarda, yaz sezonunda debilerin düşmesi ile hassas neticeler veren dik açılı üçgen savak, diğer zamanlarda dikdörtgen savak kullanılmıştır. Netice itibarı ile, herbir savaktan geçen su miktarı okunarak, sularadaki artma ve azalma eğilimleri ortaya çıkmıştır. Örnek olarak verirsek, baraj mansap topuğunda uygulanan bu sistemde, sahadan gelen toplam su miktarı 1 metre küp / saniye olarak ölçülmüştür (Bkz. Fotoğraf-5,6).
