Sera Heyelânı

Bekir Beret

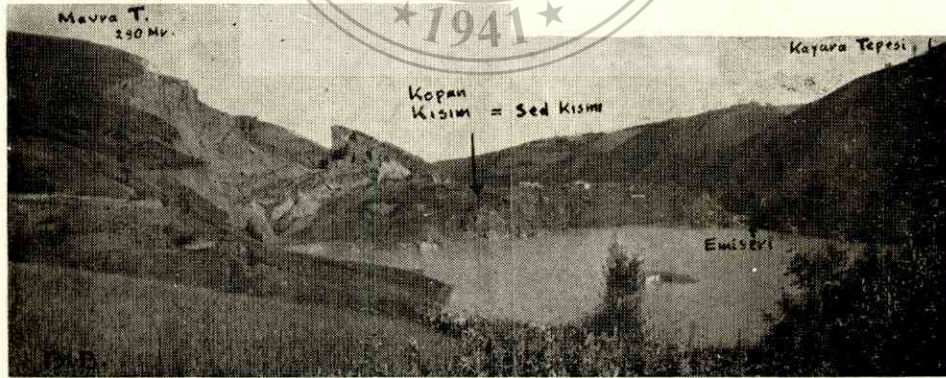
Heyelân sahasından diğ er bir görünüş.
