## Eğitim Yapılarında Pasif Yangın Güvenlik Analizi

## Passive Fire Safety Analysis in Educational Buildings

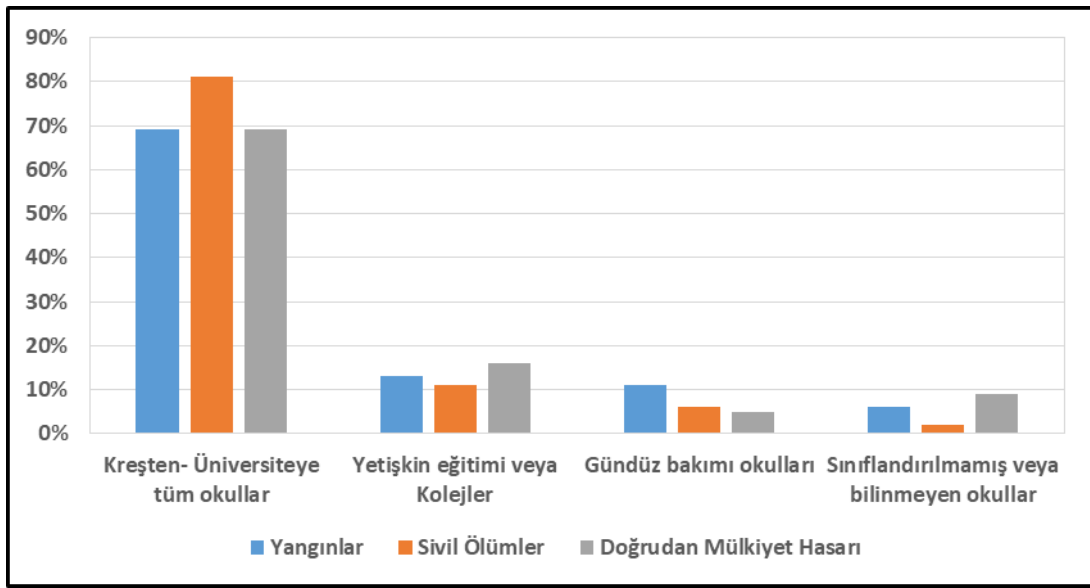
Şekil 1. 2011-2015 Yıllarında ABD' deki Farklı Eğitim Binalarında Yıllık Ortalama Yapısal Yangın Sayısı

oluşmuştur. Yangınların %38 'inin yemek pişirme ekipmanlarından çıktığı , % 36 sının ise kasıtlı olarak çıkarıldığı belirtilmektedir. Şekil 1 de görüldüğü gibi farklı eğitim yapı tiplerindeki yapısal yangınların oranları da bu çalışmada yer almaktadır(URL 3).

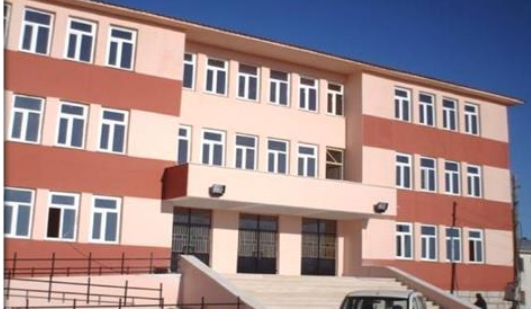
Şekil 5. Yapım Yılı 2002'den Önce Olan 3. Bina

Araştırmada incelenen 3. Okul binası 8 derslikli Tip ilköğretim okulu projesidir. Yapılış tarihi 2000 yılı, toplam inşaat alanı 2435 m<sup>2</sup>, kat sayısı zemin + 3 normal kattan oluşan binanın fotoğrafı Şekil 5'te görülmektedir.

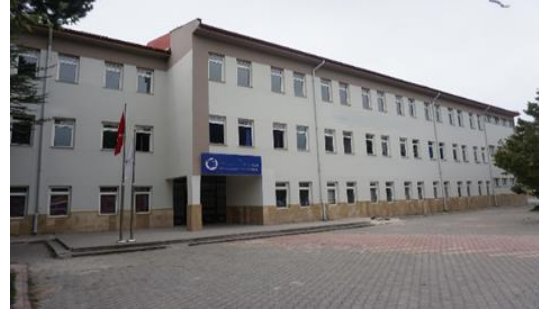
Şekil 6. Yapım Yılı 2002'den Önce Olan 4. Bina

Araştırmada incelenen 4. Okul binası ise 16 derslikli tip yatılı ilköğretim bölge okuludur. Yapılış tarihi 1970 yılı, toplam inşaat alanı 3470 m<sup>2</sup>, kat sayısı bodrum + zemin + 2 normal kattan oluşan binanın fotoğrafı Şekil 6'te görülmektedir.

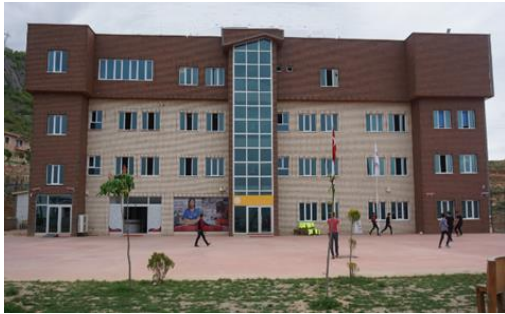
Şekil 7. Yapım Yılı 2007'den Sonra Olan 1. Bina

Yönetmelik yürürlüğe girdikten sonra yapılmış okullardan bu araştırmada incelenen 1. Binası 16 derslikli özel meslek lisesidir. Yapılış tarihi 2014 yılı, toplam inşaat alanı 12440 m<sup>2</sup>, kat sayısı bodrum + zemin + 4 normal kattan oluşan binanın fotoğrafı Şekil 7'te görülmektedir.

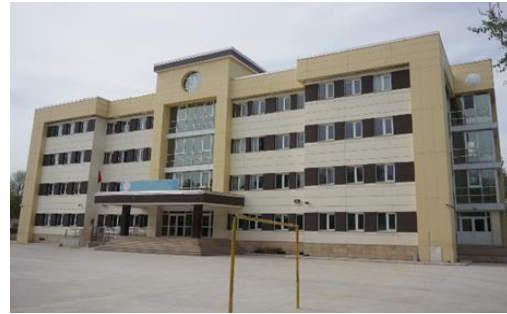
Şekil 8. Yapım Yılı 2007'den Sonra Olan 2. Bina

Araştırmada incelenen 2. Okul binası 16 derslikli ortaokul binasıdır. Yapılış tarihi 2014 yılı, toplam inşaat alanı 5535 m<sup>2</sup>, kat sayısı bodrum + zemin + 3 normal kattan oluşan binanın fotoğrafı Şekil 8'de görülmektedir.

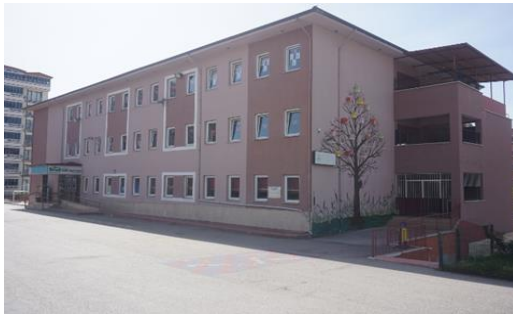
Şekil 9. Yapım Yılı 2007'den Sonra Olan 3. Bina

3. Bina 10 derslikli ilköğretim okuludur. Yapılış tarihi 2008 yılı, toplam inşaat alanı 3285 m<sup>2</sup>, kat adedi zemin + 2 Normal kat olan yapının fotoğrafı Şekil 9' da görülmektedir.

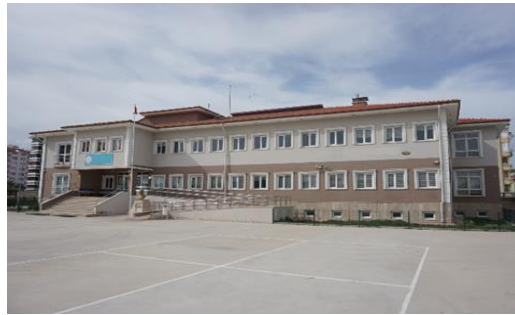
Şekil 10. Yapım Yılı 2007'den Sonra Olan 4. Bina

Türkiye BYKHY yürürlüğe girdikten sonra yapılmış olan örneklerden olan 4.Bina: 270 öğrenci kapasiteli, 12 derslikli Özel Sağlık Meslek Lisesidir. Yapılış tarihi 2013 yılıdır. Toplam inşaat alanı 4370 m<sup>2</sup>, kat adedi bodrum + zemin + 4 Normal kat olan bina Şekil 10 'da görülmektedir.
