## Balıkesir İvrindi İlçesi'nde Tarihi Hükümet Konağı'nın Mimari Özellikleri ve Restorasyon Sonrası Sürdürülebilirliği

The Architectural Features of Historical Government House In Balıkesir,  
İvrindi District And Its Sustainability After Restoration

Hatice UÇAR

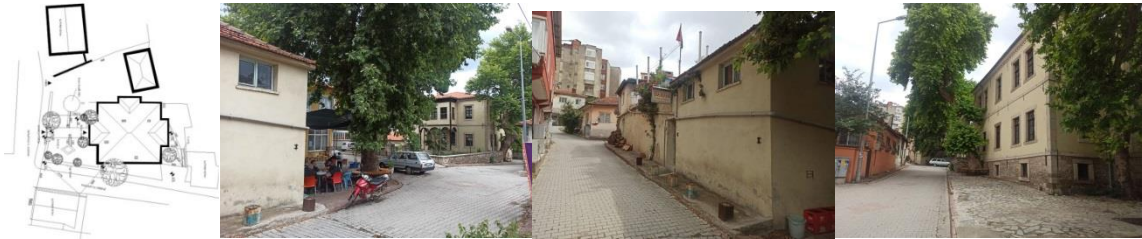
Görsel 2. Hükümet Konağı'nın Vaziyet Planı(solda), Çevresi ile Birlikte Görünümü

Tarihi Hükümet Konağı eski adı Medresealtı Sokak olan bugünkü Hükümet Caddesi ile Kocaeli Sokağın sınırladığı parsel üzerinde no:68 adresinde yer alır(Görsel 2).

Yapı Hükümet Caddesi'nden ve Kocaeli Sokağ'tan kalın taş duvarlar ile sınırlanan parselde Doğu cephesi Kocaeli Sokağı sınırlayacak biçimde parselin bir köşesinde konumlandırılmıştır. Bodrumlu ve iki katlı olan Hükümet Konağı Tanzimat Dönemi'nde ülkedeki imar faaliyetlerini yürüten Ebniye-i Hassa Müdürlüğü'nde görevli mimarların denetiminde yöre ustaları tarafından yığma sistemde inşa edilmiş kâgir bir yapıdır. Alaturka kiremit kaplı ahşap iskeletli kırma çatı ile örtülen konağın saçak kotuna yakın iki köşesinde yer alan birer kesme taş üzerinde yazılı olan 1896 tarihinin yapının geçmişte geçirdiği bir onarımın tarihi olduğunu düşündürmektedir. Ayrıca Osmanlı arşivinde kayıtlı bilgilerden yapının bazı mahallerinin ihtiyacı olan tamiratının 30 Aralık 1886 tarihinde yapıldığı (Osmanlı arşivi) belirtilmektedir. Beden duvarları Horasan harçlı kaba yonu taş duvardır. Konağın avlusu Hükümet Caddesi'nden bir taş duvarla sınırlandırılmıştır. Bu duvarda yer alan avluya giriş kapısı iki yanında bulunan birer taş baba ile vurgulanmıştır. Hükümet Konağı'na avluya giriş kapısının orta aksının devamı üzerinde bulunan ahşaptan çift kanatlı bir özgün kapı ile girilir. Konağın yer aldığı parsel batı

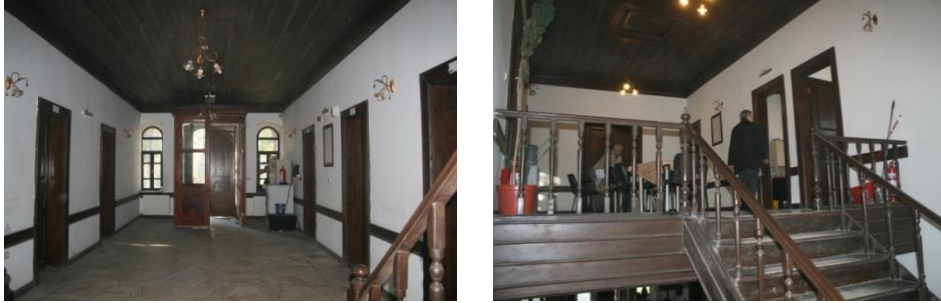
Görsele 3. Giriş Kat Merkezi Hol (solda), Üst Kat Merkezi Hol (sağda)

Özgün konumuyla günümüze kadar gelebilen bodrum katın tamamında taban döşemesi sıkıştırılmış topraktır. Giriş katta ise merkezi holün taban döşemesinin giriş(güney) cephe tarafında kalan bir bölümü toprak zeminin üzerinde düzenlenmiş yöresel plak taş kaplamadır. Holün geri kalan devamı ile gerek bu katta gerek üst katta konumlanan mekânların tamamının taban döşeme kaplamaları yine ahşaptır. Yapının katlarını düşeyde birbirine bağlayan merdivenlerin basamakları, ara sahanlık ve merdivenin taşıyıcı sistemi de yine ahşaptır (Görsel 3).

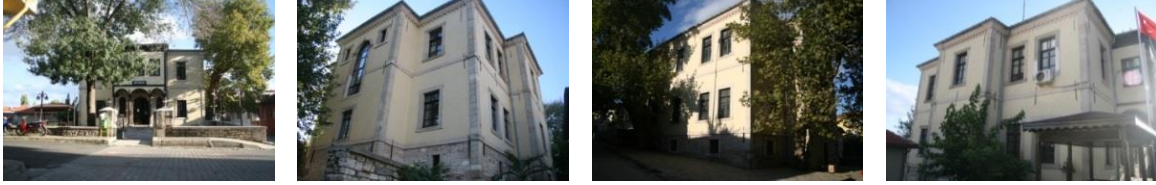
Görsel 10. Soldan sağa; Güney(Giriş) Cephesi, Kuzey ve Batı Cephesi, Doğu Cephesi, Batı Cephesi

Yapı Tanzimat Dönemi'nde, ülkenin batıdaki gelişmeleri takip ettiği bir tarihi süreçte inşa edilmiştir. Bu dönemde batıdaki yapılarda etkin olarak Neo- klasik yapı üslubunun uygulandığı görülmektedir. Ülkemizde de batılı imajın oluşturulmak istenmesi nedeniyle Tanzimat Dönemi'nden itibaren yeni imar faaliyetleri başlatılmıştır. Bu kapsamda yeni inşa edilen kamu yapılarında ve özel mülkiyetteki yapılarda Neo-klasik yapı üslubunun uygulandığı gözlenmektedir. Bu dönemde inşa edildiği yazılı kaynaklardaki kayıtlardan öğrenilen İvrindi Hükümet Konağı'nın cephe düzeninde, plan şemasında ve yapının katlarını düşeyde birbirine bağlayan ahşap merdivenin kurgusunda da Neo-klasik üslubun mimari özelliklerinin hâkim olduğu görülmektedir. Yapının cepheleri Neo- klasik üslup bağlamında incelendiğinde cephelerin tamamı ile üç cephenin orta aksında oluşturulan kütle hareketlerinin iki düşey kenarının tabii zeminden çatı saçağına kadar taştan, silmeli başlıklı ve kaideli yalancı

sütunlar(plastr) ile sınırlandırıldığı görülür. Bu cephelerde yer alan dikdörtgen biçimli pencereler ise düzgün kesme blok taş söve ve denizlikle sınırlandırılmıştır. Pencereler üstte bazen bir kemerle bazen düz birer lento taşı ile sonlandırılarak cephelerde vurgulanmak istenmiştir. Ayrıca cephelerde düzgün yatay bir hat şeklinde devam eden bazen şerit silmeli bazen yalın taştan saçak silmesi, ara kat silmesi ve su basman silmelerinin yer aldığı görülür. Yığma sistemde inşa edilen yapının duvarlarının rijitliğini sağlamak amacıyla kat bitişlerinde duvarların içine yerleştirilen gergi demirlerini dış cephe yüzeyinde sabitleyen kılıç demirlerinin de cephe düzenlemesi içinde yerini aldığı görülmektedir. Cephelerde orta aksta simetrik bir düzende kütle hareketinin oluşturulması, cephe kenarlarının taş plastr ile sınırlandırılması, saçak ve kat silmelerinin varlığı, dikdörtgen biçimli pencerelerin taş söve ve denizlik ile sınırlandırılarak üstte birer kemer veya düz lentoyla sonlandırılması, cephelerde kat bitişlerinde kılıç demirlerinin uygulanması şeklindeki cephe düzenlemelerinin varlığı batılılaşmanın(Neo-klasik üslup) bu yapıdaki yansımasıdır. Ayrıca yapıda katların plan şemalarının simetrinin hakim olduğu bir mekan örgütlenmesinden oluşması ve simetrik bir düzende kurgulanmış rahat kullanımlı düşey sirkülasyon elemanı ahşap merdivenin varlığı da batılılaşmanın(Neo-klasik üslubun) bu yapının iç mekanlarındaki yansımasıdır. Bir köşe parsel üzerinde inşa edilen yapının doğu cephesi Kocaeli Sokağı'nın bir kenarını sınırladığından yapının parsel üzerindeki yerleşimine bağlı olarak diğer üç cephesinin orta aksında oluşturulan kütle hareketi Kocaeli Sokağı cephesinde oluşturulamamıştır(Görsel 13 doğu cephesi). Yapının güney cephesinin orta aksında yörenin tarihi hükümet konaklarında da uygulandığı gözlenen(Edremit ve Burhaniye hükümet konakları) ahşaptan bir şeref balkonu düzenlenmiştir. Yığma yapım sisteminde inşa edilen bu kâgir yapıda şeref balkonunu altında oluşturulan revak niteliğindeki yarı açık giriş mekânının ön cephesini sınırlayan ahşap sütunlar ile bu sütunları üstte birbirine bağlayan ve giriş mekânını ön cephesinde ve iki yan cephesinde sınırlayan ahşap kemerler taşımaktadır. Şeref balkonu ve onu altta tamamlayan üçlü giriş ile şeref balkonunu üstte örten çatı saçağını taşıyan ve balkonun ön cephesinin iki köşesinde yer alan birer ahşap sütun giriş(güney cephesi) cephesinin en belirgin öğeleridir. Bu öğeler cepheye zengin bir görünüm kazandırmıştır. Ayrıca güney(giriş) cephesinde katlarda yer alan ve simetrik bir düzende konumlandırılan pencereler ile düzgün birer yatay hat olarak cephelerin tamamını dolanan su basman silmesi, ara kat silmesi ve eğrisel formulu saçak silmesi, cephelerde kat bitişlerinde yer alan kılıç demirleri güney cephesine zengin görünüm kazandıran diğer öğelerdir. Güney cephesinde yer alan üçlü girişin cepheden dışarıya taşırılmasıyla cepheye kazandırılan kütle hareketinin batı cephesinde bu cepheye yönlendirilen üç büro mekânından ortadaki mekânın iki yan duvarının dış beden duvarından yaklaşık bir metre dışarı taşırılmasıyla oluşturulduğu görülür. Kuzey cephesinde ise cephenin orta aksı üzerinde yer alan merdivenkovanın iki yan duvarının arka cephe beden duvarından yine yaklaşık bir metre dışarı taşırılması ile oluşturulduğu gözlenmektedir. Bu iki cephede de güney(giriş) cephesinde olduğu gibi cephede devam eden su basman, ara kat ve saçak silmeleri ile bu yatay hatlar arasında yine simetrik bir düzende konumlandırılan düşeyde dikdörtgen biçimli taş söveli pencere düzenlemeleri, cephelerde kat bitiş kotunda aralıklı olarak tekrarlanan kılıç demirleri ve cepheleri iki kenarlarından sınırlayan düzgün kesme taşlardan
