Samsun/Alaçam'da Geleneksel Bir Konut: Naile Öz Evi¹

A House in Samsun/Alaçam: Naile Öz's House

Bu çalışma Alaçam/ Çeşme Mahallesi'nde yer alan tarihe tanıklık etmiş, geleneksel konuta örnek olan Naile Öz'ün evinin plan tipolojisi, malzemesi, inşaat teknikleri, süsleme ve donatı elemanlarını konu almaktadır.

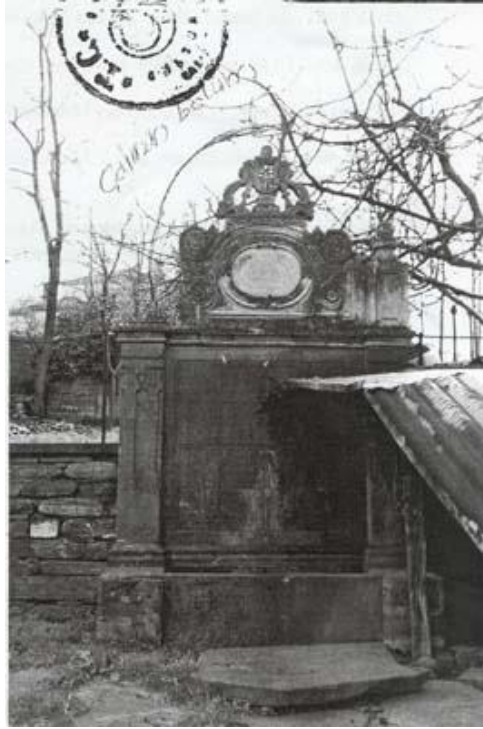
Görsel 1: Çalınan Çeşmenin Özgün Hali,

Geniş bir arazi üzerine kurulmuş, bahçesinde çamaşırhane, ahır ve çeşme bulunmaktadır. Günümüzde kullanılmayan yapının bahçesinde bulunan XIX. yüzyıl Osmanlı Dönemine ait taş oymalı çeşmenin (**Görsel 1**) mimari taş süslemesi 21.01.2004'de çalınmıştır (<https://kvmgm.ktb.gov.tr/TR-44502/samsun-ili-alacam-ilcesindeki-cesmesinden-calinan-mimar-.html> (22.01.2020)).

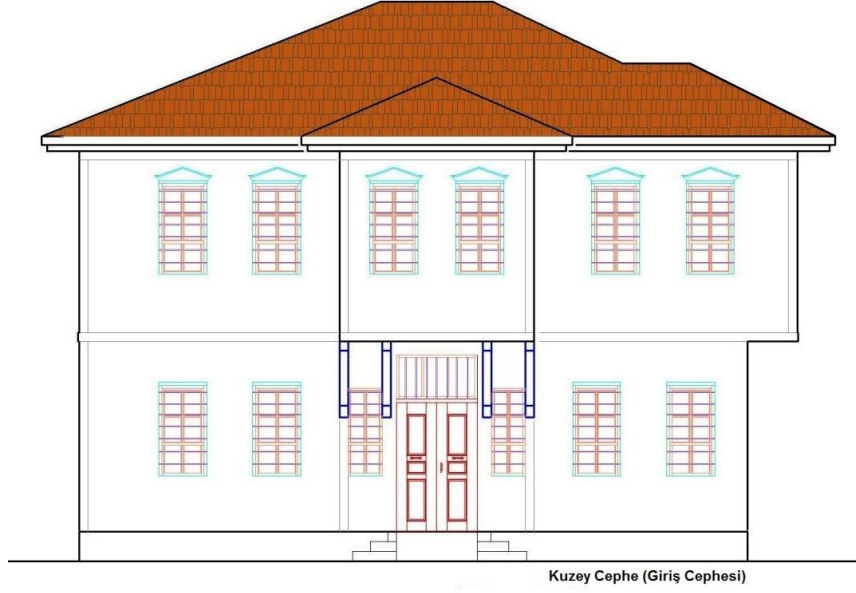
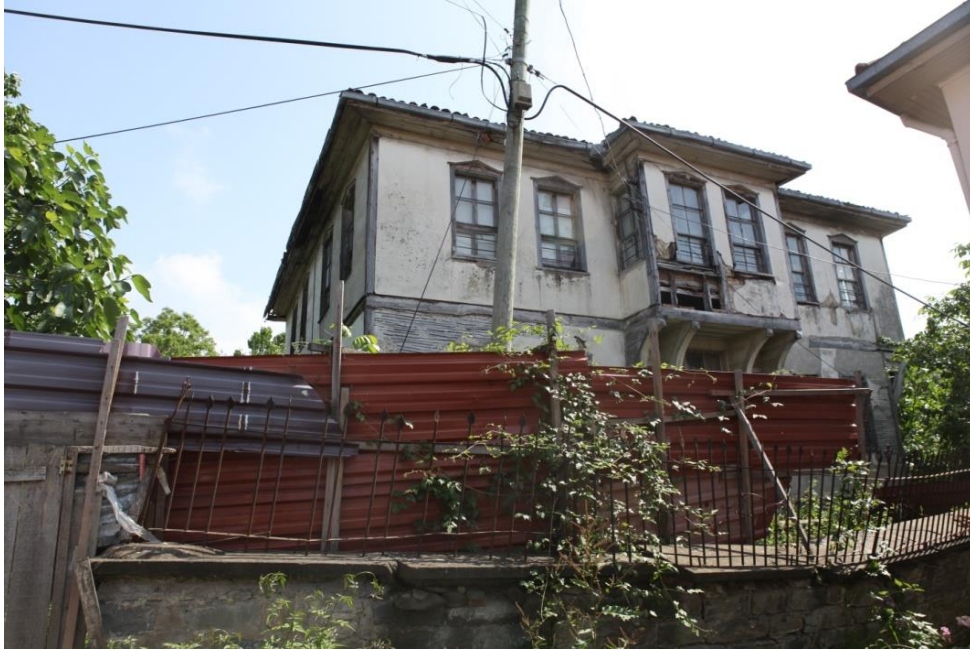
pencerelerden oluřan bir düzene sahiptir (**Görsel 6-7**). Cephe yatay kat silmesi ile iki yüzeye ayrılmıř olup, orta aksında ve giriř kapısının üzerinde; dört adet profilli konsollarla desteklenmiř sofa çıkması yer almaktadır. Cephenin ve çıkmanın düřey köşeleri, ahřap köře pervazları ile sonlandırılmıřtır (**Görsel 8**).

Görsel 6: Kuzey Cephe (Giriř Cephesi).

Görsel 7: Kuzey Cephe.

Zemin kata orta akstan, simetrik üç basamakla ulaşılan su basman kotu ile giriş yapılmaktadır. İki konsol arasında yer alan ahşap kapı, dikdörtgen formlu ve çift kanatlıdır. Kapının üzerinde aynı genişlikte dikdörtgen formlu düşeyde üç, yatayda iki bölümlü ışıklık bulunmaktadır. Ön kısmında düşey doğrultuda yuvarlak kesitli yedi adet demir şebeke mevcuttur. Kapı ve ışıklığın sövesi oldukça sade tutulmuştur. Ayrıca kapının iki yanında ise simetrik düzende dikdörtgen formlu kim geldi pencereleri yer almaktadır. Bu pencereler ahşap bir kayıt ile düşeyde ikiye, yatayda üç parçaya bölünmüştür. Pencere kanatları altta 1/3, üstte 2/3 oranında ortadan iki yana açılmaktadır. Altta açılan küçük kanatlar sediri kullanan kişinin dışarıyı izlemesi, üstte açılan kanatlar ise odayı havalandırmak için kullanılmaktadır. Ön kısmında yuvarlak kesitli, yatay doğrultulu yedi adet demir şebeke mevcuttur.

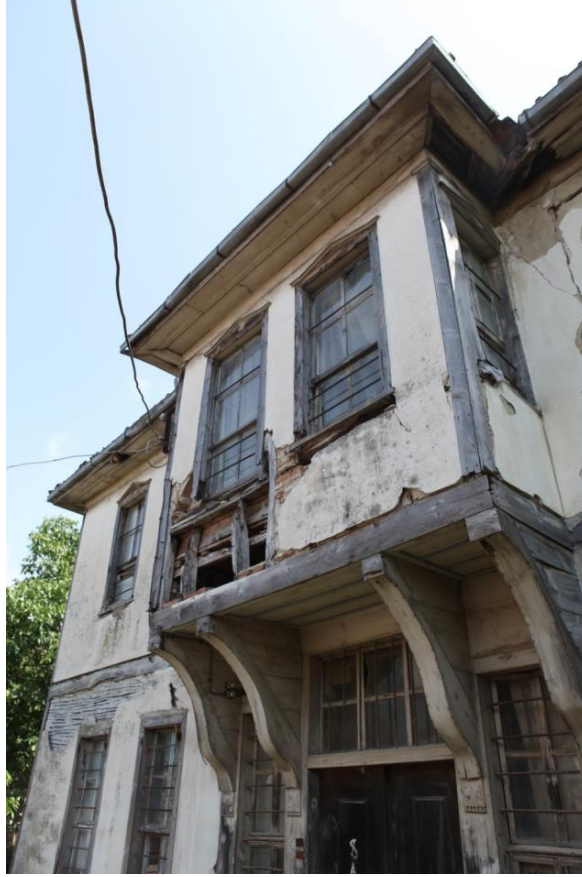
Görsel 8: Kuzey Cephe Cumbası.

Birinci katta, giriş kapısının üzerinde yer alan ve girişe bir anıtsallık kazandıran cumbanın ön yüzeyinde iki, yan yüzeylerinde ise birer adet pencere bulunmaktadır. Dikdörtgen formlu, 1/2 oranında düşey sürme kanat pencereler yer almaktadır. Neoklasik mimaride Yiğitpaşa-Akın Ertek

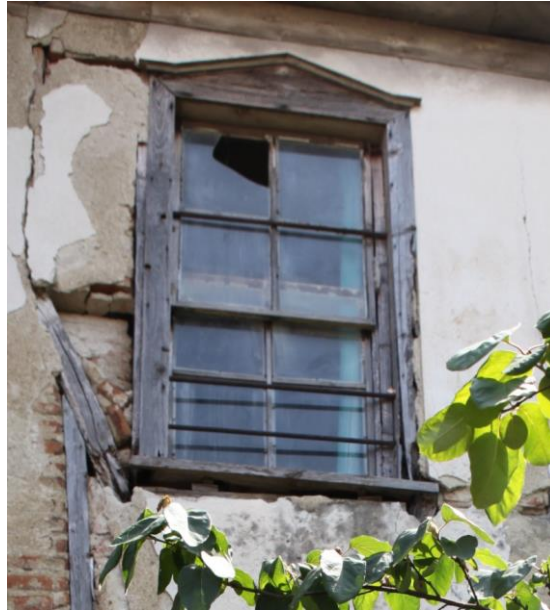
2020, 219-258) görülen üçgen alınlıklı ahşap sövelerle tamamlanmıştır (**Görsel 9-10**).⁶ Cephenin sağ ve sol yüzeyinde de simetrik düzende giyotin pencere modeli kullanımı devam etmektedir. Üst kat pencerelerin önlerinde altta iki sıra yatay doğrultulu demir şebeke mevcuttur.

Görsel 9: Giyotin Pencere Detayı.

Görsel 10: Birinci Kat Giyotin Pencere.

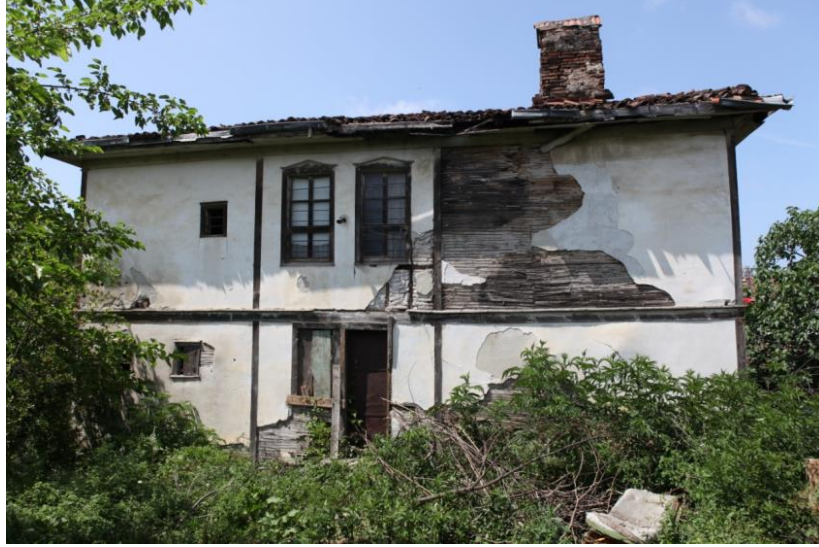
Güney cephe; yapının oldukça sade olarak düzenlenmiş arka cephesidir. Yatay kat silmesi ile yüzey iki parçaya bölünmüştür (**Görsel 11**). Ayrıca düşey dikmeler ile eşit olmayan dört yüzey

Zemin kat yüzeyi ahşap dikmelerle eşit olmayan üç parçaya bölünmüştür. Cephenin orta aksında yer alan yüzeyde, bahçeye çıkışı sağlayan kapı dikdörtgen formlu olup tek kanatlıdır. Sağ yanında dikdörtgen formlu kim geldi penceresi yer almaktadır. Cephenin sağ yüzeyinde kare forma yakın küçük bir pencere mevcuttur. Sol yüzeyinde ise pencere açılmayarak sağır bırakılmıştır.

Birinci kat, alt katta olduğu gibi dikmeler ile üç parçaya bölünmüş olup orta yüzeyinde iki adet dikdörtgen formlu, giyotin pencere modeli yer almaktadır. Üçgen alınlıklı söve ile sonlandırılmıştır. Sol yüzey zemin kat ile aynı şekilde sağır olarak devam etmektedir. Sağ yüzeyde ise kare forma yakın küçük bir pencere mevcuttur.

Görsel 11: Güney Cephesi.

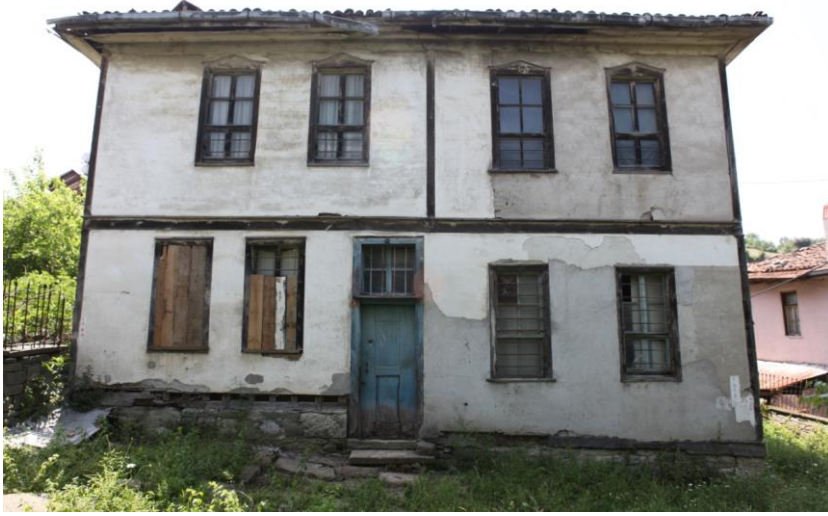
Doğu Cephe; yapının sade olarak tasarlanmış diğer bir cephesi olup yatay kat silme ile yüzey iki parçaya bölünmüştür (**Görsel 12**). Cephenin sıvasında dökülmeler görülmektedir.

Zemin katta, cephenin orta aksına denk gelen bölümünde dikdörtgen formlu, üzerinde ışıklığı bulunan, mavi renkte, tek kanatlı kapı yer almaktadır. Işıklık ön yüzeyinde dört adet düşey demir şebeke mevcuttur. Sağ ve sol yüzeylerde dikdörtgen formlu ikişer pencere yer almaktadır. Pencere kanatları altta 1/3, üstte 2/3 oranında ortadan iki yana açılmaktadır. Ön yüzeylerinde yedi adet yatay demir şebeke bulunmaktadır.

Birinci kat, ahşap dikme ile iki yüzeye bölünmüş olup sağ ve sol yüzeylerinde ikişer adet dikdörtgen formlu pencere bulunmaktadır. Giyotin tipi pencereler üçgen alınlıklı söve ile tamamlanmıştır. Ön kısmında, yatay doğrultuda dizilmiş üç adet demir şebeke mevcuttur. Bazı pencerelerde, yatay demir çubukların eksik olduğu tespit edilmiştir.

Görsel 12: Doğu Cephesi.

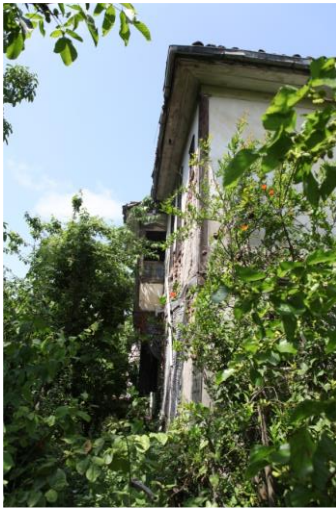
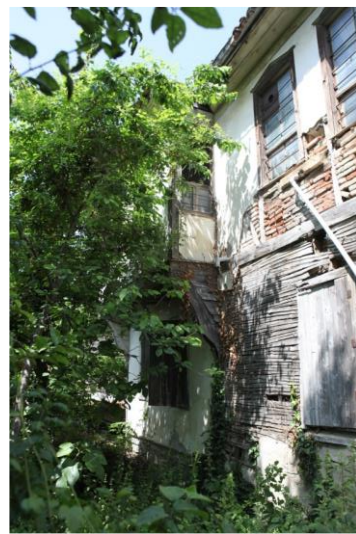
Batı Cephe; yapının giriş cephesinden sonra hareketli olarak tasarlanmış ve manzaraya bakan diğer bir cephesidir (**Görsel 13**). Yüzeyi yatay kat silme ile iki parçaya bölünmüştür. Cephenin yüzey sıvasında dökülmeler görülmektedir.

Zemin katta, üç adet dikdörtgen formlu pencere bulunmaktadır. Bu pencereler altta 1/3, üstte 2/3 oranında ortadan iki yana açılmaktadır.

Birinci kat yüzeyinde oda çıkması ile hareket sağlanmıştır. Çıkma köşelerden profilli iki ahşap konsol ile taşınmaktadır. Ön yüzeyinde iki, sol yanında bir adet dikdörtgen formlu pencereler mevcuttur. Altta 1/3, üstte 2/3 oranında ortadan iki yana açılmaktadır. Ön yüzeyinde yer alan demir şebekelerde eksiklikler bulunmaktadır. Cephenin sol yüzeyinde üç adet pencere yer almaktadır. Bunlardan; iki adet dikdörtgen formlu giyotin pencerelerin üzeri üçgen alınlıklı söve ile sonlandırılmıştır. Üçüncü pencere kare formlu banyo penceresi olup daha küçük tutulmuştur (**Görsel 14**).

**Görsel 13:** Batı Cephesi.**Görsel 14:** Batı Cephesi Oda Çıkması.

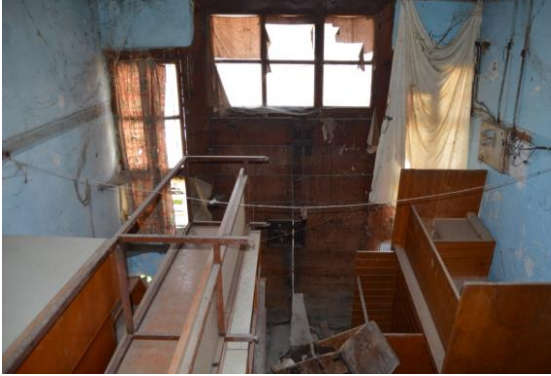
**Görsel 15:** Zemin Kat İç Sofa Mekânı.

Zemin kat; su basmanı ile çıkılan zemin katın 3.03 x 9.76 m ölçülü iç sofa ve pabuçluk bölümü, kot farkı ile ayrılmaktadır. Yapı içinde kazılar yapıldığı için sofa ve odaların döşeme malzemesi tespit edilememiştir (**Görsel 15**). Sofanın güneyinde ahşap merdivenler, yan duvarlarında ise odalara giriş sağlayan tek kanatlı kapılar yer almaktadır. Merdivenin altında kalan boşluk alçı duvar ile kapatılmıştır. Merdivenin başlangıcına konulan kapı ile üst kat kullanımı özelleştirilmiştir (**Görsel 16**). Üç basamak ile ulaşılan sahanlıktan arka bahçeye çıkış sağlayan dikdörtgen formlu kapı ve yanında pencere bulunmaktadır.

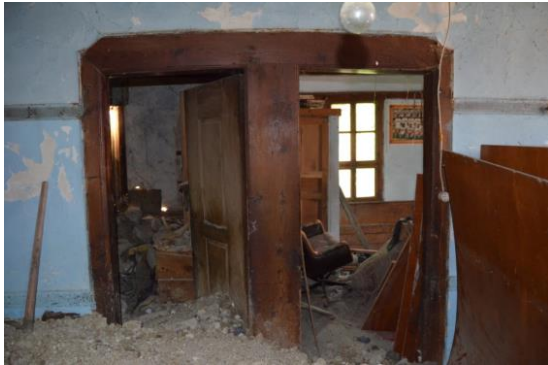
**Görsel 17:** Zemin Kat Oda Kapıları.

Sofanın kuzeybatı yönünde yer alan ve 3.50 x 4.40 m ölçülerindeki odaya, tek kanatlı, ahşap kapı ile girilmektedir (**Görsel 17**). Dikdörtgen formlu odanın kuzey ve batı duvarında, dikdörtgen açıklıklı ikişer pencere yer almaktadır (**Görsel 18**). Ahşap pasalı tavanlı odanın duvarlarında zeminden 76 cm yüksekliğe kadar ahşap kaplama görülmektedir. Ayrıca pencere üst hizasında ahşap friz kuşağı odayı çevrelemektedir. Kuzey duvar pencere önünde 45 cm yüksekliğinde ahşap sedir bulunmaktadır. Güney duvarında ise ahşap gömme dolapları mevcuttur. Dolap kapağının yarısı sökülerek oda içerisine doğru taşıntı yapılmış ve muhdes banyo oluşturulmuştur (**Görsel 19**).

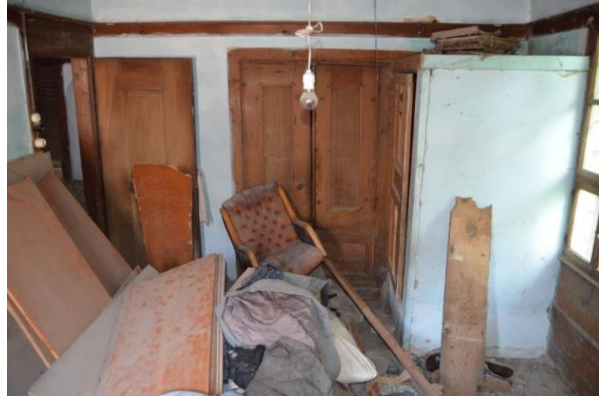
Görsel 19: Zemin Kat Sofanın Kuzeybatısında Yer Alan Mekânda Muhdes Banyo Bölümü.

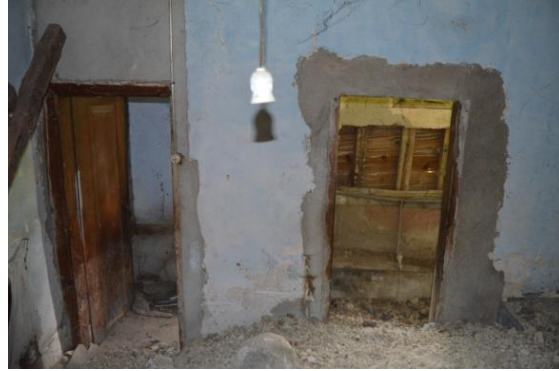
Görsel 20: Zemin Kat Sofanın Güneybatısında Yer Alan Mekân.

Sofanın güneybatı yönünde yer alan ve 3.50 x 5.20 m ölçülerindeki odaya, tek kanatlı ahşap kapıdan girilmektedir. Dikdörtgen formlu odanın güneyinde dikdörtgen formlu mekân oluşturularak eşit olmayan boyutlarda tuvalet ve banyo mekânı oluşturulmuştur. Dikdörtgen formlu, tek kanatlı kapılar ile girişleri sağlanmıştır (**Görsel 20**). Odanın batı duvarında dikdörtgen formlu pencere yer almaktadır. Kapının yer aldığı duvarda ise merdiven altında yer alan mekânın kiler amaçlı kullanılabilmesi için iki tane ahşap kapak yerleştirilmiştir (**Görsel 21**).

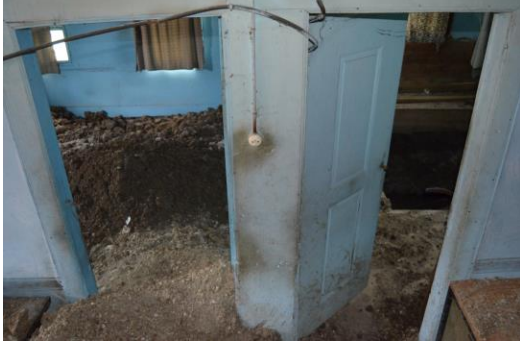
Görsel 22: Zemin Kat Sofanın Kuzeydoğusunda Yer Alan Mekânlar.

Girişin kuzeydoğu yönünde yer alan ve 4.30 x 4.44 m ölçülerindeki odaya tek kanatlı, ahşap kapıdan giriş sağlanmaktadır (**Görsel 22**). Kare forma yakın mekânın kuzey ve güney duvar yüzeylerinde dikdörtgen formlu ikişer pencere bulunmaktadır. Kuzey duvarında sedir yer almaktadır (**Görsel 23**).

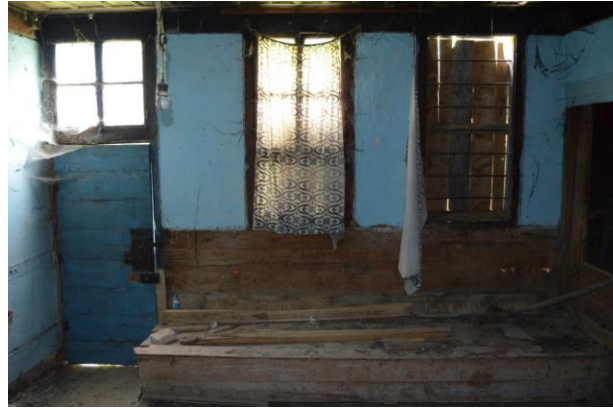
Görsel 24: Sofanın Güneydoğusunda Yer Alan Mekân.

Sofanın güneydoğusunda yer alan oda, 4.30 x 5.17 m ebatlarında olup dikdörtgen formlu,

tek kanatlı kapı ile giriş sağlanmaktadır. Doğu duvarında dikdörtgen formlu kapı ile bahçeye çıkış yapılmaktadır. Aynı duvar yüzeyinde iki pencere yer almaktadır. Pencere önünde sedir mevcuttur. **(Görsel 24)**. Ahşap tavanlı odanın; güney duvarı boyunca, ortasında ocak bölümü ve iki yanında ahşap gömme dolapları bulunmaktadır. Sofa ve odaların kat yüksekliği aynı olup 2.85 m dir. Pabuçluk bölümü ise 3.15 m yüksekliğindedir.

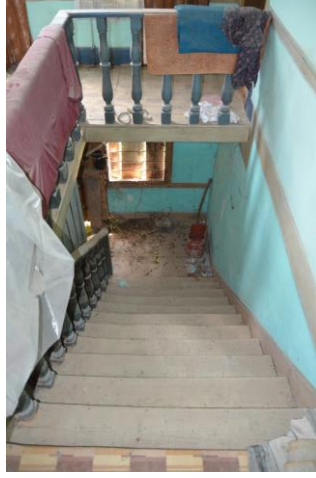
Görsel 25: Birinci Kata Çıkış Sağlayan Merdiven.

Birinci kat; iç sofaya, tek kollu, on iki basamaklı ahşap merdivenle çıkış sağlanmaktadır. 3.03 x 10.69 m ebatlarında olan iç sofanın kuzey ucunda dışarı taşıntı yapan cumba mekânının üç tarafı dikdörtgen formlu pencerelerle çevrilidir. Pencere önünde sedir mevcuttur. Güney cephede iki adet dikdörtgen formlu pencere yer almaktadır **(Görsel 25-26-27)**. Ahşap pasalı tavanlı iç sofanın iki yanında odalar konumlandırılmıştır. Ahşap frizler sofa duvarlarını çevrelemektedir.

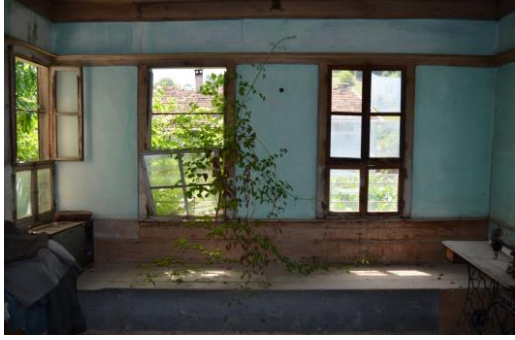
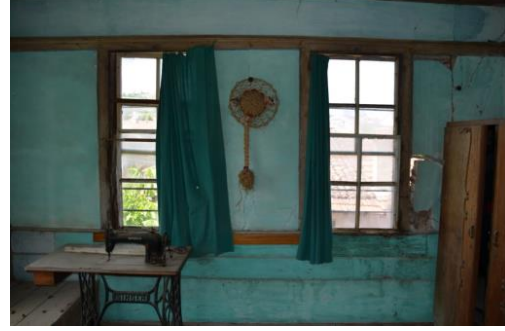
Görsel 28: Birinci Kat Sofanın Kuzeybatısında Yer Alan Mekân.

Sofanın kuzeybatı yönünde yer alan oda, 4.40 x 4.35 m ölçülerindedir. Tek kanatlı kapı ile girilen

odanın karşı duvarına çıkması mevcuttur. Çıkmanın güney yüzeyinde bir, batı yüzeyinde ise dikdörtgen formlu iki pencere yer almaktadır. Çıkma önünde ahşap sedir mevcuttur. Kuzey yönünde bulunan duvarda iki adet, dikdörtgen formlu giyotin pencere bulunmaktadır (**Görsel 28-29**). Güney duvarında ise gömme dolap kapakları ve çekmeceler mevcuttur. Odanın duvarları, pencere üst hizasında, ahşap sergen, alt hizasında ise ahşap friz ile çevrelenmektedir.

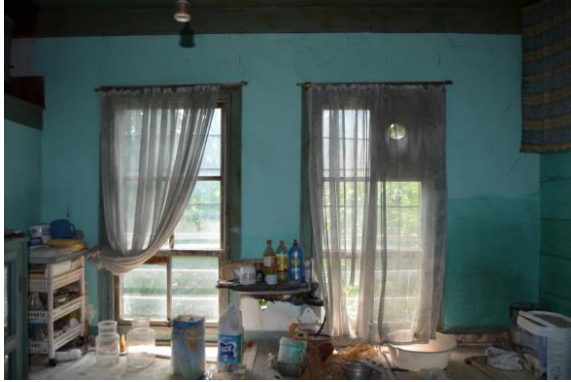
Görsel 30: Birinci Kat Sofanın Güneybatısında Yer Alan Mekân.

Sofanın güneybatı yönündeki mekân 4.40 x 3.50 m ebatlarındadır. Tek kanatlı dikdörtgen formlu kapı ile girilmektedir. Batı duvarında dikdörtgen formlu, iki pencere bulunmaktadır. Ayrıca mekân içerisinde çatıya çıkışı sağlayan, rıhtsız ahşap merdiven yer almaktadır (**Görsel 30-31**).

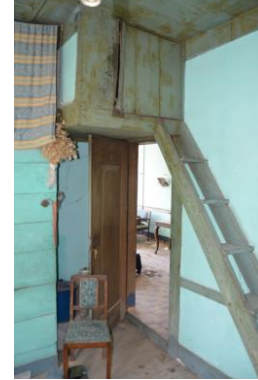
Görsel 31: Birinci Kat Sofanın Güneybatısında Yer Alan Mekândan Çatı Çıkışı.

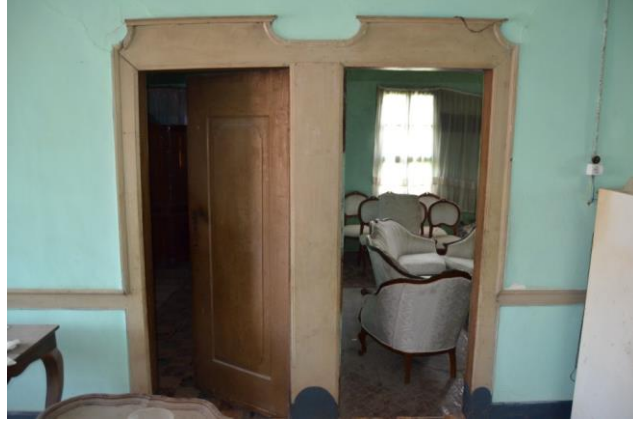
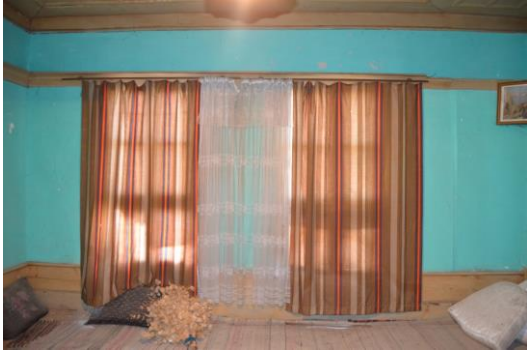
Görsel 32: Birinci Kat Sofanın Kuzeydoğusunda Yer Alan Mekân Girişleri.

Sofanın kuzeydoğu yönünde bulunan mekân 4.44 x 4.35 m ölçülerindedir. Dikdörtgen formlu tek kanatlı kapı ile girilen odanın doğu ve kuzey duvarlarında dikdörtgen formlu ikişer pencere yer almaktadır. Kuzey duvarda bulunan pencere önünde sedir mevcuttur (**Görsel 32-33**). Odanın duvarları, pencere üst hizasında, ahşap sergen, alt hizasında ise ahşap friz ile çevrelenmektedir.

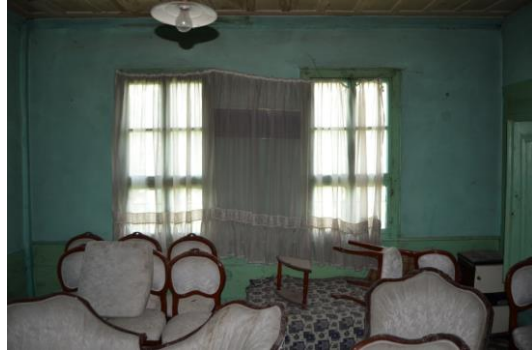
Görsel 34: Birinci Kat Sofanın Solunda Yer Alan İkinci Mekân.

Sofanın güneydoğu yönündeki oda 5.17 x 4.35 m ebatlarında dikdörtgen formudur. Odanın doğu duvar yüzeyinde dikdörtgen formlu iki adet pencere bulunmaktadır (**Görsel 34**). Odanın güney duvarının orta aksında çiçeklik, sağ ve sol tarafında gömme dolap kapakları yer almaktadır. Pasalı ahşap tavanı bulunan odanın pencere altlarında görünen yüzeyde ahşap kaplama bulunmaktadır. Diğer iki duvarda ise sandalyelik olarak kullanılan ahşap friz mevcuttur. Sofa ve odaların kat yükseklikleri zemin kata göre daha yüksek tutulmuş olup 3.10 m dir.

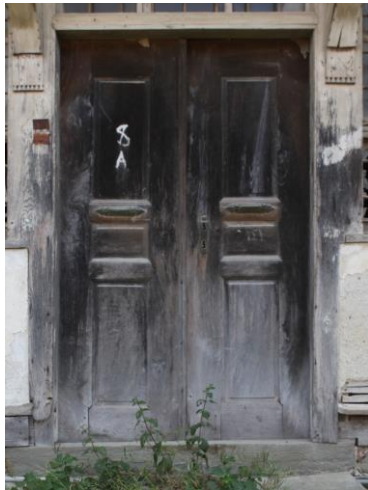
Zemin katta, yapıya girişi de sağlayan ahşap kapı özgün olup dikdörtgen formlu ve çift kanatlıdır. Kasa ve sövesi de ahşap malzemeli olarak yapılmıştır. Farklı boyutlarda, üç tabladan oluşan kapı oldukça sadedir (**Görsel 35**). Üst ve alt tabla düşey dikdörtgen, orta tabla ise yatay dikdörtgen formlu olarak düzenlenmiştir. Kapı içeriden oldukça sade düzenlenmiştir.

Görsel 35: Zemin Kat Giriş Kapısı.

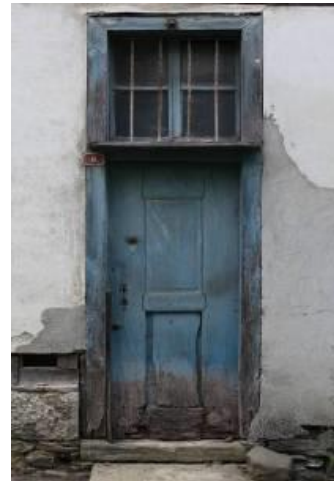
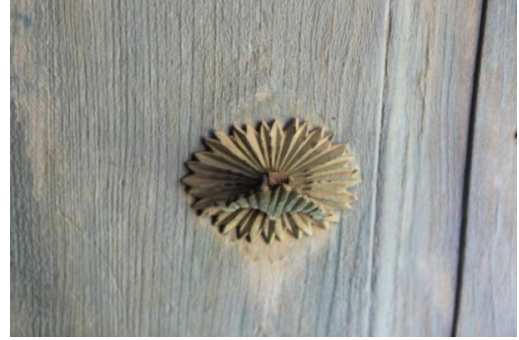
Doğu cephesinden bahçeye çıkışı sağlayan mavi renkte boyanmış dış kapı altta ve üstte dikdörtgen tabla arasında yatay dikdörtgen kuşak ile birleştirilmiştir. Kapı tokmağı ve kilit aksamı metal olup özgündür (**Görsel 36-37-38**).

Görsel 36: Zemin Kat Doğu Cephesi Bahçe Kapısı.

Görsel 38: Zemin Kat Doğu Cephesi Bahçe Kapısı Halka Detayı.

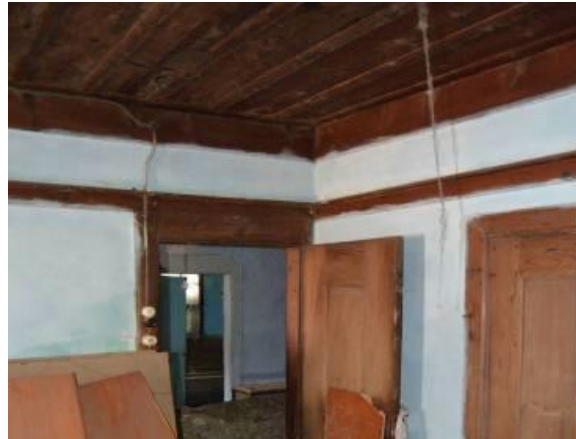
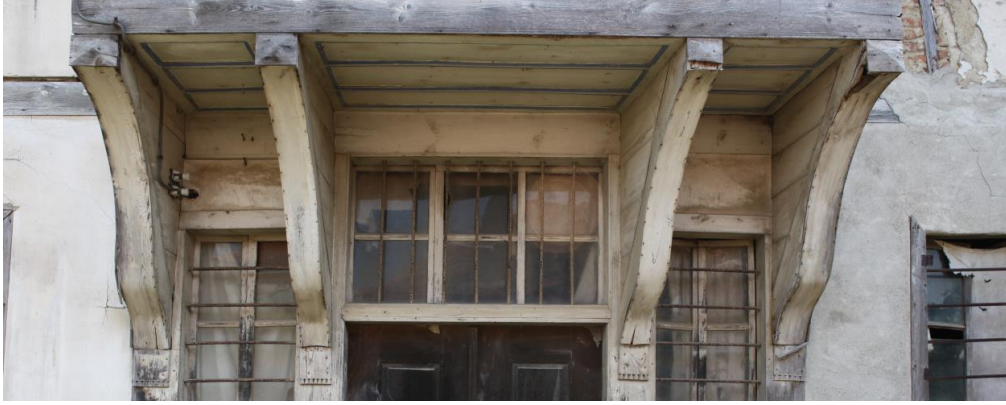
Konutun odalarının tavanlarında, genel olarak pasalı ahşap tavan uygulaması görülmektedir. Çıkmanın alt tavanında da pasalı ahşap tavan tekniği kullanılarak kaplama yapılmıştır (**Görsel 39-40**).

Görsel 39: Ahşap Pasalı Tavan Uygulaması.

Görsel 40: Çıkmanın Altı Ahşap Pasalı Tavan Uygulaması.

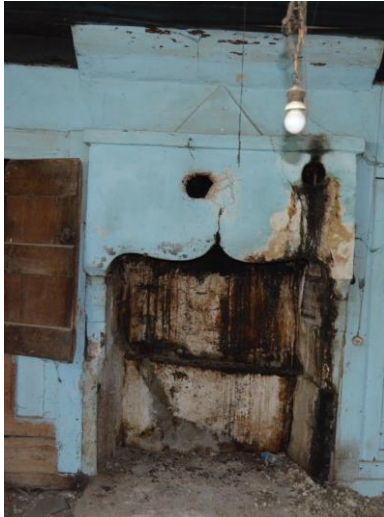
Zemin katta, sofanın solunda ikinci mekânın, güney duvarı boyunca orta aksta ocak bölümü ve iki yanında ahşap tablalı, gömme dolap kapakları görülmektedir (**Görsel 41**). Taş ocağın yaşmak bölümünde odaya doğru taşıntı yapılmış ve önünde kaş kemer formu oluşturulmuştur.

Görsel 41: Zemin Kat Ocak-Dolap Detayı.

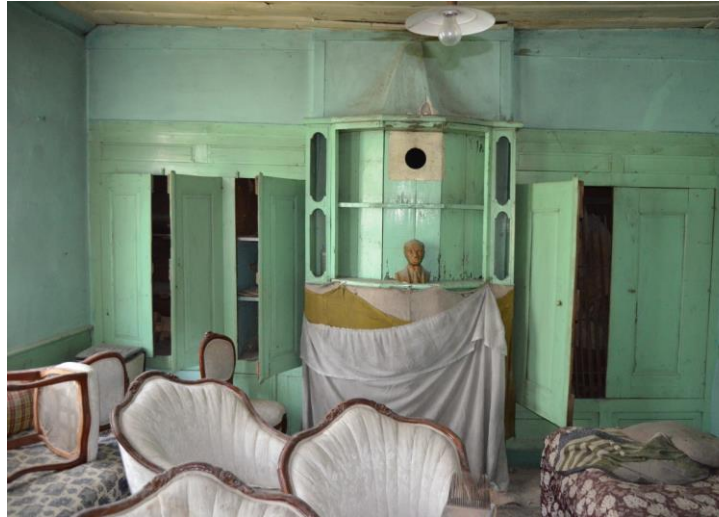
Birinci katta, ocağın yaşmak bölümü ahşap kaplama yapılarak çiçeklik oluşturulmuştur ve davlumbaz kısmı konik formu tamamlanmıştır. Sağ ve sol tarafında ahşap malzeme ile yapılmış farklı boyutlarda gömme dolaplar yer almaktadır (**Görsel 42**). Dolap kapakları, ahşap tablalıdır.

Görsel 42: Birinci Kat Ocak-Dolap Detayı.

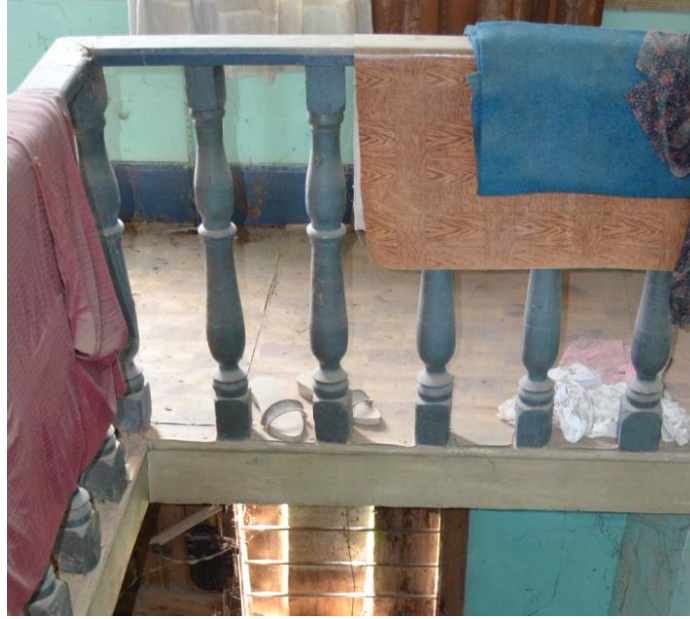
Bazı odaların duvarlarını, pencere üst hizasında, friz kuşağı çevrelemektedir. Sofa duvarlarında da, ahşap silme kuşak sandalyelik olarak işlev görmektedir. Ayrıca merdiven korkuluklarında silindirik formu ahşap korkuluk görülmektedir (**Görsel 43**).

Görsel 43: Merdiven Korkuluk Detayı.

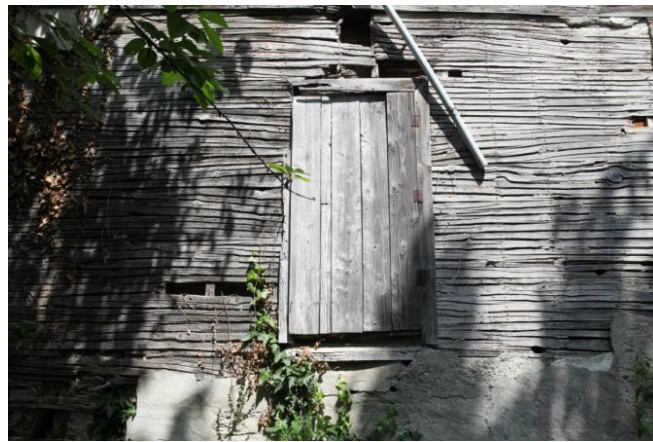
Konutun yapım malzemesi genel olarak taş ve ahşaptır.⁷ Taş temel üzerine bağdadi ahşap çatkı olarak inşa edilmiştir. Girişi sahanlıklı taş merdiven ile sağlanan yapının zemin kat duvarları 15 cm kalınlıkta bağdadi tekniği kullanılarak inşa edilmiş ve üzeri sıvanmıştır (**Görsel 44**). Birinci kat beden duvarları ve sofa çıkması ise ahşap çatkılı taşıyıcı sistemde olup, bazı bölümlerinde dolgu malzemesi olarak tuğla kullanılarak üzeri sıvanmıştır (**Görsel 45**). Sofa çıkmasını destekleyici nitelikte ahşap konsollar kullanılmıştır.

Görsel 44: Bağdadi Duvar Detayı.

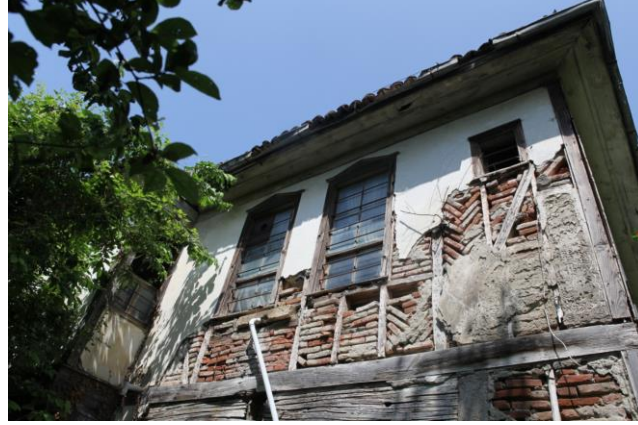
Konutun; iç mekân kapılarında, pencere doğramalarında, sövelerinde, tavan, döşeme kaplamalarında, kat silmelerinde, merdiven basamaklarında, korkuluklarında, saçak altlarında, çıkma taşıyıcılarında, üst katın ve sofa çıkmasının köşe pervazlarında ahşap malzeme kullanıldığı görülmüştür. Yapıda çok fazla kullanılmayan demir malzeme pencerelerin şebekelerinde görülmektedir.

Görsel 45: Tuğla Dolgulu Ahşap Çatkılı Duvar Detayı.

Alaçam geleneksel evlerin bodrum ve zemin katlarının beden duvarlarında genellikle yığma moloz taş kullanılmıştır. Naile Öz evinde ise bodrum kat olmadığı için taş temel üzerine zemin ve üst kat bağdadi ahşap çatki olarak inşa edilmiştir. Bazı bölümlerinde dolgu malzemesi olarak tuğla kullanılmış ve üzeri sıvanmıştır.
