## BALIKESİR'DE ERKEN CUMHURİYET DÖNEMİ'NDE İNŞA EDİLEN VALİ KONAĞI

**Özet:** Araştırma konusu olan konut Marmara Bölgesi'nde, İzmir'i Bursa ve İstanbul'a bağlayan devlet karayolu üzerinde bulunan Balıkesir İli'nde konut olarak inşa edilmiştir. Günümüzde Orman Bölge Müdürlüğü İdare binası olarak işlevini sürdürmektedir. Balıkesir'in tarihi mahallelerinden biri olan Eski Kuyumcular Mahallesi'nde, 9 pafta, 558 ada, 40 parselde yer alır. Balıkesir Tren İstasyonu'nun yakınında ve Vasıf Çınar Caddesi üzerindedir. Bu çalışmada Cumhuriyet'in ilk yıllarında yapılan ve giriş katı Valilik idare katı, üst katı Vali Konağı olarak işlev gören bu tescilli yapının mimari özellikleri belirtilecektir. İnşa edildiği dönemin siyasi görüşü paralelinde tasarlanmış binanın mimari özellikleri, döneminin üslupsal oluşumu paralelinde irdelenecektir.

### Balıkesir – Governor's House Built in the Midst of XX. Century

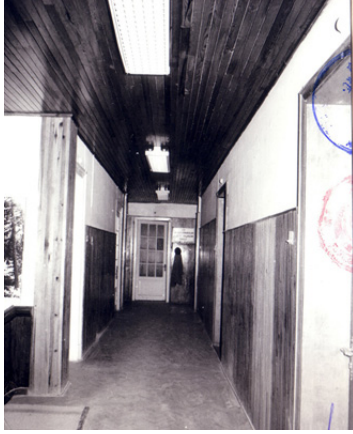
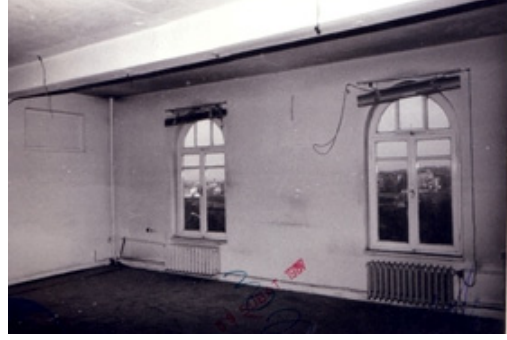
**Şekil 6:**

*Vali Konağı'na ait tavan ve taban döşeme fotoğrafları*

*(a) Koridor tavan kaplaması örneği (b) Ahşap taban döşemesi örneği*

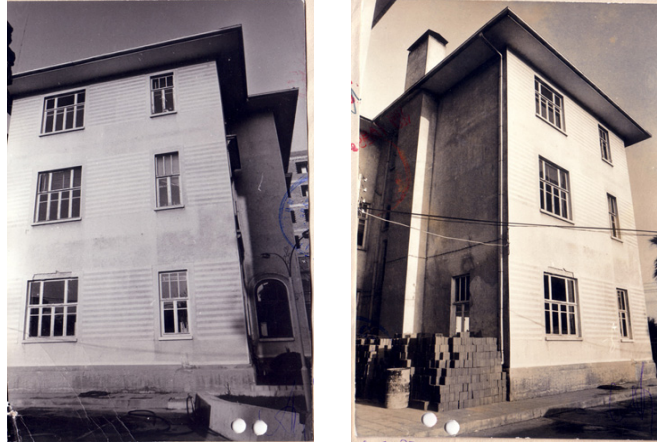
**Şekil 9:**

*Vali Konağı'nın Sol Yan Cephesine ve Arka Cephesine ait görünüm*

**Sol Yan Cephe**, düşeyde dikdörtgen formudur. Cephedeki kitle hareketi giriş katta esas holün sol yanında yer alan ve sol yan cephe boyunca devam eden mekânın üzerinde ve üst katın taban döşemesi kotunda yer alan balkonun varlığıdır. Bu cephede balkondaki düzenleme ön cephenin düşey aksında yer alan balkondaki düzenlemenin aynısıdır. Balkonun altında ve giriş katta konumlanan mekânın sol yan cephe duvarında iki pencere yer alır. Bu pencerelerden cephenin sol kenarına yakın olan kareye yakın dikdörtgen formudur. Aynı mekânın ön cephe duvarında da aynı formlu bir pencere yer alır. Her iki pencere boşluğunda da aynı formlu ahşap doğramanın yer aldıkları görülür. Sol yan cephenin sağ kenarına yakın olan ikinci pencere de düşeyde dikdörtgen formlu olup soldaki pencerenin genişliğinin yarısı kadar genişliktedir. Konağın ön cephesinin çatı katı bölümünde yer alan ve birbirinin aynısı olan iki pencerenin genişliği de hemen hemen bu pencerenin genişliği kadardır. Aralarındaki fark biçim ve ahşap doğramanın düzenlemesi şeklindedir. Sol yan cephede düşeyde dikdörtgen formlu, ön cephede ise yine düşeyde dikdörtgen formlu olan pencere üstte bir sivri kemer ile sonlandırılmıştır. Cephedeki ikinci kitle hareketi cephenin sağ kenarından daha geride konumlanan rüzgârlığın sol yan cephe duvarıdır. Masif görümlü ve düz bir cephedir. Giriş kat bölümünde rüzgârlığı yan cepheden aydınlatan bir pencere yer alır. Bu pencere de düşeyde dikdörtgen formlu olup üstte dairesel bir kemerle sonlandırılmıştır. Bu kemerin dışında ve kemere paralel olarak konumlanan bir şerit silme yer alır. Penceredeki bu silme düzenlemesi yapının ön ve sağ yan cephesinin giriş kat bölümünde yer alan pencerelerdeki silme düzenlemesi ile birliktelik sağlamaktadır.

**Arka cephe** özgün konumuyla günümüze gelememiştir. Cephenin sol tarafında yapının bu cephesine sonradan ilave edilen yemekhane binası yer alır. Cephenin sağ tarafı masif görünümlüdür. Bu masif bölüm önünde tasarlanan baca ile sonlandırılmıştır. Arka cephenin bacanın solunda kalan bölümünde konağın her katında tasarlanan pencerenin aynı düşey aks üzerinde yer aldıkları gözlenir. Bu pencerelerin her biri gerek boyut gerek form bakımından birbirlerinden farklıdır. Giriş kata ait pencere dikdörtgen formlu olup üstte dairesel bir kemerle sonlandırılmıştır.

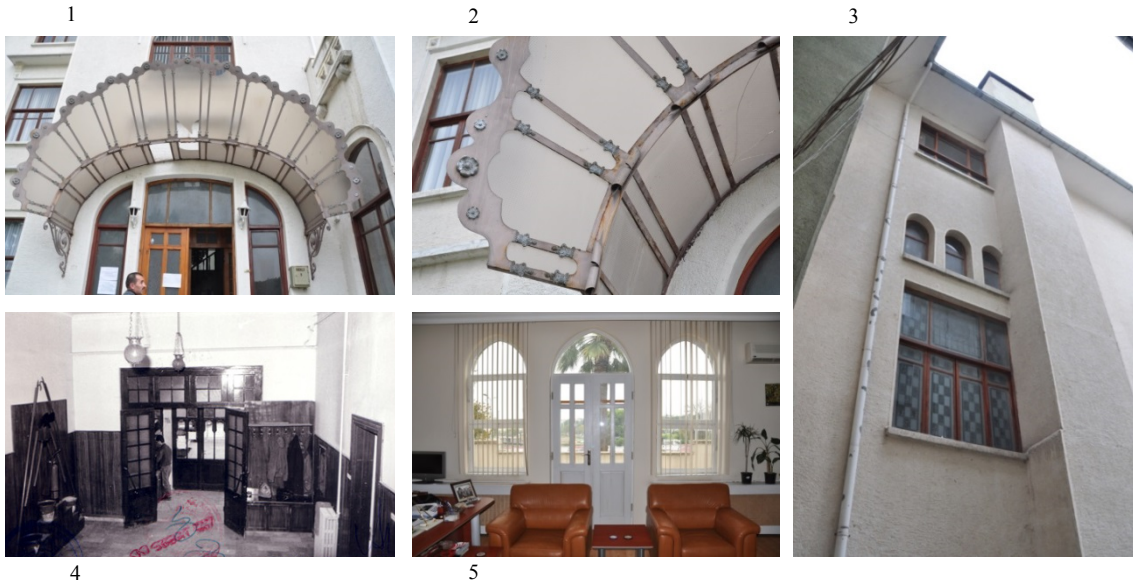
**Şekil 10:**

1-)Vasıf Çınar Caddesi cephesinde giriş saçağı, 2-)Vasıf Çınar Caddesi cephesinde giriş saçağından ayrıntı 3-)Merdiven Kovanının arka cepheden görünümü, 4-) Giriş Holünün iç mekândan görünüşü, 5-) Üst katta balkona çıkan kapı ve pencere görünüşleri

*Vali Konağı'nda iç ve dış mekâna ait ayrıntılar*
