GELENEKSEL KONUTLARDA FİZİKSEL DEĞİŞİM: BURSA'DA ÜÇ ÖRNEK YAPI

The Physical Alteration On Traditional Houses: Three Examples in Bursa

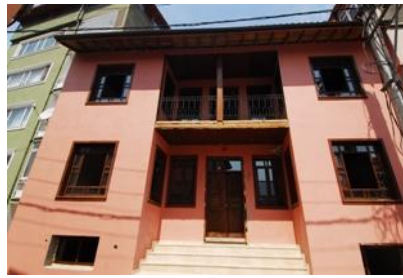
Şekil 4:

Osmanlı dönemi örneklerinden olan yapı 19. yüzyılda dünyanın ilk leylek hastanesi olarak hizmete açılmıştır (Şekil 4). Üç katlı olan yapı Setbaşı'nda Irgandı Köprüsü'nün bitiminde konumlanmaktadır. İnşa edildikten bir süre sonra kullanıcıları tarafından ikiye bölünen yapıda birtakım mekânsal ve yapısal değişiklikler meydana gelmiştir.

Yapının orijinalinde bodrum katında servis mekânlarının diğer katlarda ise yaşama mekânlarının bulunduğu bilinmektedir. Yapının bodrum kat duvarları çamur harçlı yığma taş, zemin ve üst kat duvarları ise kerpiç ve tuğla dolgulu ahşap karkas tekniği ile inşa edilmiştir. Döşeme ve tavanları ahşap malzeme ile oluşturulmuştur. Kiremit örtülü ahşap çatı konstrüksiyonuna sahip olan yapının pencere ve kapı doğramaları ahşaptır.

Gurabahane-i Laklakan

Yapı ilk yapımından sonra bir süre konut olarak kullanılmıştır. Kullanım sürecinde yapının bodrum katında kullanıcı eliyle yapılan değişiklikler kapsamında; yapının düşeyde ikiye bölündüğü, bahçeden yapıya ulaşan iki adet merdivenin dıştan yapıya eklendiği, önceden mutfak olan mekânın ise bodrum olarak kullanıldığı görülmektedir.

Zemin katta kullanıcı eliyle yapılan değişiklikler kapsamında; sofanın ikiye bölündüğü, yapıya dışarıdan iki adet mutfak ile iki adet banyonun eklendiği, üst kata çıkan merdiven sayısının birden ikiye çıkartıldığı, iki odanın birleştirilmesi ile bir adet büyük oda elde edildiği görülmektedir. Yapıda

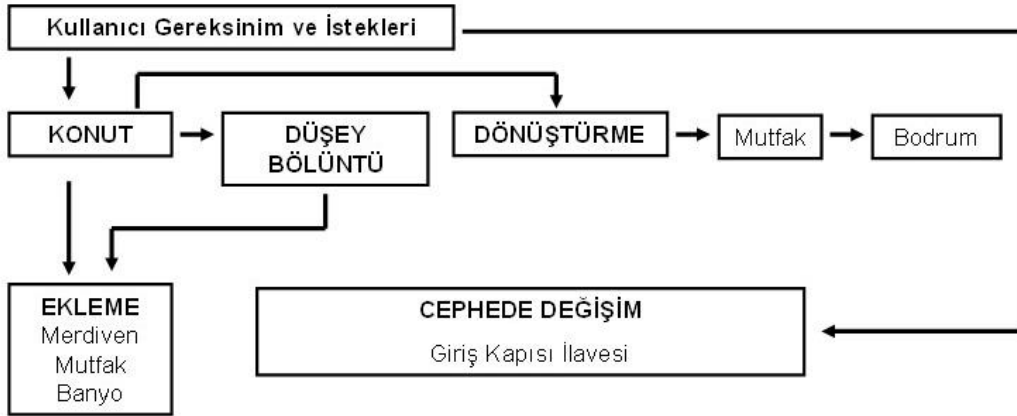
Şekil 5:

kullanıcı eliyle gerçekleştirilen değişiklikler Tablo 1’de, fiziksel değişim şeması ise Şekil 5’te görülmektedir.

Gurabahane-i Lakkakan Fiziksel Değişim Şeması

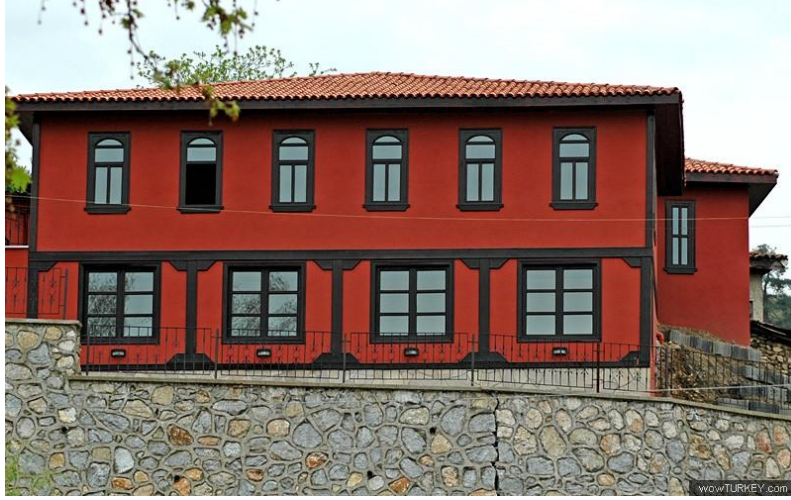
Şekil 6:
Gümüştepe Halk Eğitim Merkezi
Kaynak: www.wowturkey.com, 2009

Konut olarak inşa edildiği bilinen yapı Bursa'nın Nilüfer İlçesi, Gümüştepe Mahallesi'nde yer almaktadır (Şekil 6). Yapının oturduğu arazideki eğim nedeniyle bir bölümü iki diğer bölümü ise tek katlı olarak inşa edilmiştir. Konut olarak inşa edildikten bir süre sonra kullanıcılar tarafından yapıda birtakım mekânsal ve yapısal değişiklikler yapıldığı bilinmektedir. Bodrum katın toprağa gömülen yöndeki duvarı çamur harçlı yığma taş, yapının diğer duvarları ise kerpiç dolgululu ahşap karkas tekniği ile inşa edilmiştir. Çatı sistemi ahşap konstrüksiyon üzerine alaturka kiremit örtü ile oluşturulmuş olan yapının döşeme, tavan ve doğrama elemanları ahşaptır.

Konutun bodrum katında kullanıcı eliyle yapılan değişiklikler kapsamında; mutfak ve oda olarak kullanılan mekânın yalnızca oda kullanımına elverişli hale getirildiği görülmektedir. Zemin katta kullanıcı eliyle yapılan değişiklikler kapsamında ise; önceden mutfak olarak kullanılan mekânın banyoya dönüştürüldüğü, iki odanın birleştirilmesi ile bir büyük oda elde edildiği görülmektedir. Yapıda kullanıcı eliyle gerçekleştirilen değişiklikler Tablo 2’de, fiziksel değişim şeması ise Şekil 7’de görülmektedir.

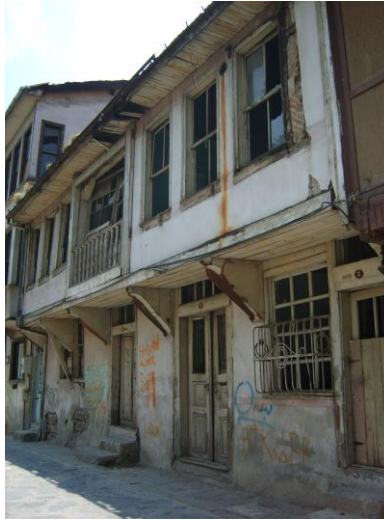
Şekil 8:

Yapı Tophane Kuruçeşme Mahallesi'nde bulunmaktadır (Şekil 8). Özgün durumunda yapının her iki katında da yaşama mekânları yer almaktadır. İki katlı olan yapının alt kat duvarları ahşap hatıllı, çamur harçlı taş yığma, üst katları ise ahşap karkas yapım tekniği ile oluşturulmuştur. Döşeme, tavan, doğrama vb. elemanları ahşap olan yapının giriş cephesi ikinci kat orta aksında süslemeli ahşap korkulukları olan ahşap bir balkon bulunmaktadır.

Tophane'de Konut

Yapının zemin katında kullanıcı eliyle yapılan değişiklikler kapsamında; bahçede bulunan odanın iptal edildiği, sofanın ikiye bölüdüğü, sofaya iki adet oda ile bir adet merdiven eklendiği ve yapıya dıştan iki adet tuvalet eklendiği görülmektedir. Birinci katta kullanıcı eliyle yapılan değişiklikler kapsamında ise; sofanın ikiye bölüdüğü, sofaya iki adet oda eklendiği, bir diğer odanın ise bölünmesi ile depo mekânının elde edildiği görülmektedir. Yapıda kullanıcı eliyle gerçekleştirilen değişiklikler Tablo 3'te, fiziksel değişim şeması ise Şekil 9'da görülmektedir.

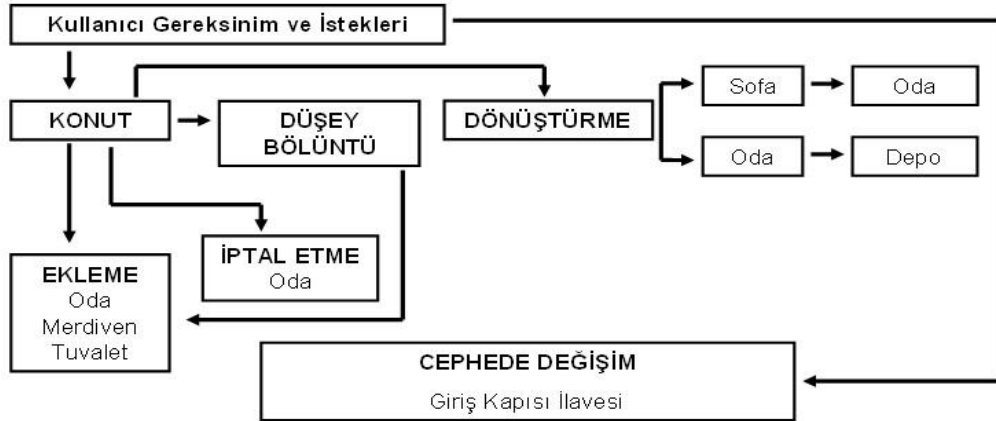
Şekil 9:

Tophane Kuruçeşme’de Geleneksel Konut Fiziksel Değişim Şeması
