ARAP HANI VE YAPININ 18 - 19. YÜZYIL İSTANBUL HANLARI İÇİNDEKİ YERİ

Arap Hanı and Its Importance in 18TH – 19TH Century Khans in İstanbul

This paper is based on the author's master's thesis, named as "Restoration Project of Arap Hanı in Eminönü Küçükpazar" with Assoc. Prof. Dr. Yegan Kahya as the supervisor at ITU Faculty of Architecture, Department of Restoration.

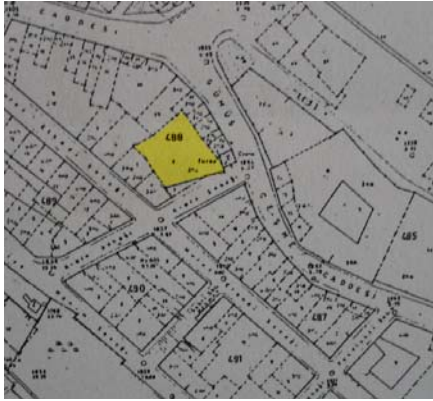
Şekil 1:
Küçükpazar Haritası
(İBB harita no: f1c25d2a)

1875 tarihli Ayverdi haritalarında Arap Hanı işaretlenmemiştir (Şekil 2). Ancak bu harita yapıyla ilgili başka ipuçlarını içermesi bakımından önemlidir. Arap Hanı'nın giriş cephesi günümüzde önünden geöen yola göre belli bir açıyla konumlanmaktadır (Şekil 1). Ancak Ayverdi haritasında bu yolun bugün olduđu gibi düz olmadığı gözlenmektedir. Bu durum, hanın 1875 tarihinden önce yapılmış olması ihtimalini güçlendirmektedir.

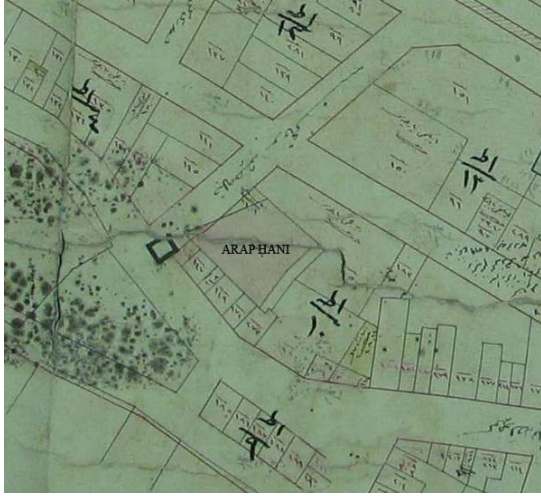
Şekil 3:
Küçükpazar Yangın Haritaları
(Atatürk Kitaplığı harita no: 5377)

Arap Hanı, en erken, 1892 tarihli Küçükpazar yangın haritalarında görülmektedir (Şekil 3). Lejandı bulunmayan haritada, bugünkü şekliyle çizilmiş olan Kible Sokak'ın, o tarihlerde meydana gelmiş lokal bir yangının ardından düzenlenmiş olduğu anlaşılmaktadır.

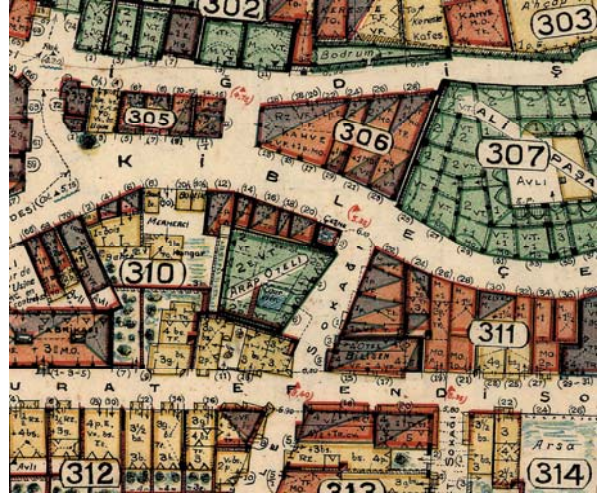
Şekil 4:
Pervititch Haritaları
(Atatürk Kitaplığı harita no:69)

1943 tarihli Pervititch haritasında, han "Arap Otel" olarak adlandırılmaktadır (Şekil 4). Hanın günümüzdeki sahiplerinden biri olan Erol Baruter ile yapılan görüşme sonucunda, yapının babası tarafından satın alındığı 1951 tarihinde, bekâr odaları şeklinde kullanıldığı öğrenilmiştir. Günümüzde, genellikle demir işleri ile ilgili atölyelerin bulunduğu hanın bazı mekânları depo, büro gibi işlevler için kullanılırken, bazı mekanlar oda olarak kiralanmaktadır.

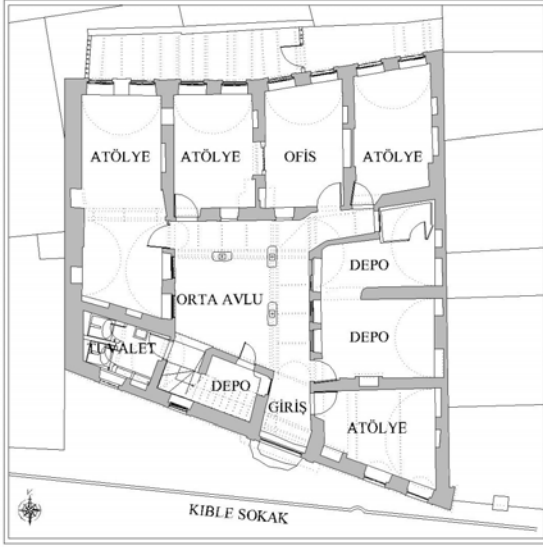
Şekil 5:
Arap Hanı Zemin Kat Planı

Şehir hanı olarak inşa edilen Arap Hanı, 208 m² taban alanına sahip, iki katlı, kagir bir yapıdır. Bitişik nizamda ve parsel biçimine uygun olarak yapılmıştır. Yapının plan şeması, bir iç avlu etrafında düzenlenmiş, üzeri beşik tonozla örtülü mekânlardan oluşmaktadır. Katlar arası ulaşımı sağlayan merdiven tek kollu olup, güney cephesine bitişik olarak konumlanmıştır. Birinci katta yer alan odalar, orta avluyu üç tarafından çeviren, demir kolon ve kirişlerin taşıdığı tonozlu bir revaka açılır. Her odada bir ocak ve niş bulunmaktadır (Şekil 5 ve 6). Odaların taş söveli, dövme demirden kapılarının özgün olduğu düşünülmektedir. Revaka açılan pencereler ise yuvarlak kemerli olup, taş sövelerle belirginleştirilmiştir. Dikdörtgen ve yuvarlak profilli kemerlerin, vurgulanmış kilit taşları bezemelidir. Kemerlerin sövelere oturduğu noktalarda, birer başlık bulunmaktadır (Şekil 8).

Arap Hanı'nda tuvalet dışındaki tüm mekânlarda ocak bulunmaktadır (Şekil 5 ve 6). Bu durum, akla ilk olarak, ikamet fonksiyonunu getirmektedir. Konaklama hizmeti veren Osmanlı şehir hanlarında, genellikle, zemin katlar servis mekânlarına ayrılmış, üst katlar ise ikamet amaçlı kullanılmıştır. Bununla birlikte, Laleli'deki Taş Han (18. yy.) ve Küçükpazar'daki Çorlulu Ali Paşa Hanı (18. yy.) gibi, zemin kat mekânlarında da ocak bulunan, dolayısıyla, zemin katların da ikamete ayrılmış olduğu örnekler mevcuttur (Aksu,1999). Arap Hanı'nda ocakların mekân içerisindeki konumları da, ilk bakışta, akılda soru işaretleri bırakmaktadır. İki oda dışındaki tüm ocaklar, köşelere yerleştirilmiştir (Şekil 13a). Bu durum, ısınma amaçlı kullanılan ocağın mekânın ortasına yerleştirilmesi gibi genel bir kanya ters düşmekle birlikte, Cedit Mehmet Efendi Medresesi ve Çorlulu Ali Paşa Medresesi gibi 18. yüzyıl yapılarında, ocakların köşelerde konumlanmış örneklerini görmek mümkündür (Şekil 13b).

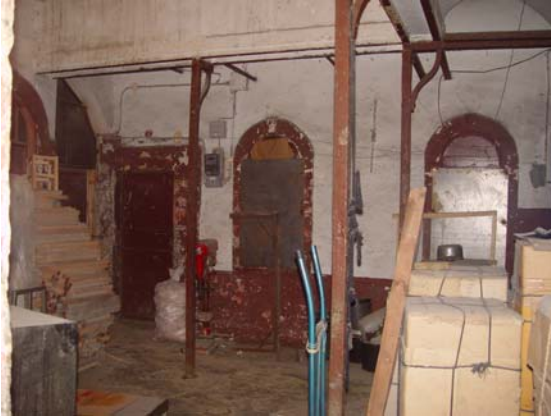
Şekil 7:
Arap Hanı Orta Avlu

Revakın üzeri beşik tonozla örtüldür. Bu örtü bir taraftan kâgir duvarlara, diđer taraftan, 7x7 cm. ebatlarındaki demir kolonlar tarafından desteklenen, dövme demirden yapılmış kirişlere oturmak-tadır (Şekil 7 ve 8).

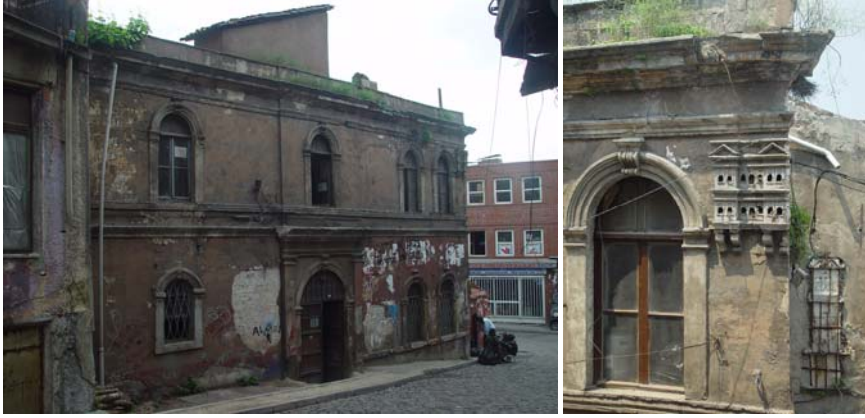
Şekil 9:
Arap Hanı Giriş Cephesi

Bitişik nizamda inşa edilmiş olan yapının iki cephesi bulunmaktadır. Tuğla duvarların üzeri taş kaplanmak suretiyle oluşturulmuş cepheler, 19. yüzyıl özellikleri göstermektedir (Şekil 9). Yatay silmelerle bölünmüş olan cepheler, saçak silmesinin üstünde parapetle sonlanır. Simetri ekseninden sağa kaymış olan giriş aksı, yüzeyden bir miktar taşırılarak vurgulanmıştır. Girişin kilit taşı motifli yuvarlak kemeri, üzengi çizgisinde sütun başlığına benzer bir başlık bulunan taş sövelere oturmakta-dır. Kemerli girişin her iki yanında bulunan dekoratif amaçlı pilastrlar ve bu pilastrların üzerinde giden yatay silme bir çerçeve oluşturmaktadır. Zemin kat ve 1. kat pencereleri düşeyde aynı hizada olup, yuvarlak kemer ve taş sövelerle belirginleştirilmişlerdir. Kilit taşları vurgulanmış bu kemerlerin söve-lere oturduğu üzengi hizasında bir başlık bulunmaktadır. Giriş cephesinin her iki köşesine birer kuş evi yerleştirilmiştir (Şekil 9).

Klasik Osmanlı han mimarisine uyan mekân anlayışının aksine, Arap Hanı’nın cepheleri, neo-rönesans diyebileceğimiz bir üslupta yapılmış olup, 19. yüzyılın batılı karakterini net bir şekilde yansıtmaktadır (Şekil 9). Mekân kurgusu ve cephe düzeni arasında görülen bu çelişki, hanın, 19. yüzyıl tadilatları geçirmiş, daha erken tarihli bir yapı olması olasılığının tartışılmasına neden olmuştur. İncelenen hanlar arasında, 19. yüzyıl müdahaleleri geçirmiş erken tarihli yapılar mevcuttur. Örneğin, 18. yüzyıl yapısı olan Yıldızlı Han’ın giriş kapısı ve girişi orta avluya bağlayan geçit üzerinde yer alan pencere ve kapıların, Arap Hanı’ndakine çok benzeyen bir üslupla yenilenmiş olduğu görülmektedir (Şekil 14).

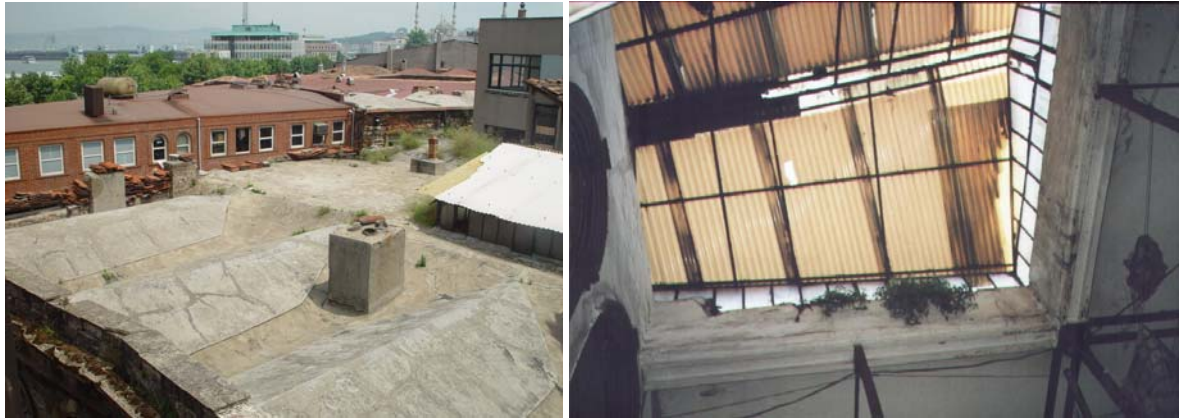
Şekil 10:
Arap Hanı Üst Örtü

Yapının çatı örtüsü, kuzey ve güney cephelerini sonlandıran parapetin gerisinde gizli kalır (Şekil 10). Özgün çatı kaplamasına dair herhangi bir iz bulunmamaktadır. Yapının kuzey cephesine bakan dört adet mekân ile revakın kuzey kanadının beşik tonoz örtüsü biçimsel olarak çatı örtüsüne yansımıştır. Yapının orta avlusunun üzeri ise iki tarafa eğimli bir çatıyla örtülüdür. Ondülin levhalarından oluşan çatı örtüsü özgün olmayıp, galeri boşluğunun etrafını çeviren pencerelerden meydana gelen cam bir bandın üzerinde yükselir.

Arap Hanı'nda orta avlunun üzeri iki tarafa eğimli bir çatıyla örtülüdür (Şekil 10). Ondülin levhalardan oluşan çatı örtüsünü taşıyan demir aşık ve mertekler, ortalama 60 cm. yüksekliğindeki pencerelerden meydana gelen cam bir bandın üzerine oturur. 18. yüzyılın açık avlulu hanlarının aksine, 19. yüzyılda inşa edilmiş hanların büyük çoğunluğunda, değişen malzeme ve yapım teknolojilerinin sağladığı imkânlar ölçüsünde, orta avlunun üzeri, iki ya da dört tarafa eğimli, cam bir çatıyla örtülmüştür (Şekil 20). Mevcut durumda, Arap Hanı'nın ondülin levhalardan oluşan üst örtüsünün 20. yüzyıl eki olduğu açıktır. 1943 Pervititch haritalarında, orta avlunun üzerinde camlı bir çatının olduğu belirtilmiştir (Şekil 4). Ancak, strüktürü oluşturan aşık ve mertekler arasındaki mesafe, camın yerleştirilmesi için uygun görünmemektedir. Benzer örneklerde, camların, kısa kenar doğrultusunda, yaklaşık 30 cm. arayla yerleştirilmiş, ters T formunda merteklere oturtulduğu görülmektedir (Şekil 20). Arap Hanı'nda böyle bir sistemin varlığı düşünülebilir, fakat doğruluğunu kanıtlayacak herhangi bir yapısal veriye rastlanamamıştır. Giritli Mustafa Paşa Hanı gibi, özgün halinde açık avlulu olduğu bilinen bazı hanlarda, avlunun üzerinin sonradan kapatılmış olması, Arap Hanı'nda avluyu örten konstrüksiyonun özgünlüğünün tartışılmasına neden olmuştur. İlk tasarımında açık avlulu olarak planlanmış han yapılarında, avlu cepheleri mutlaka bir saçakla sonlanmaktadır (Şekil 19). 19. yüzyıl kapalı avlulu hanların hiçbirinde rastlanmayan bu detay, ayırt edici bir özelliktir. 18. yüzyıl hanlarında genellikle kirpi saçak, 19. yüzyıl yapılarında ise profilli bir silme olarak ifade bulan bu bitiş detayının herhangi bir türünün, Arap Hanı'nda uygulandığına dair bir iz bulunmamaktadır. Bununla birlikte, çatıyı oluşturan strüktürün üzerine oturduğu duvar kotlarında görülen düzensizlik, bir müdahalenin varlığına işaret etmekte ve çatının üzerinde yükseldiği pencere sırası bu düzensizliği gidermek üzere konulmuş gibi görünmektedir (Şekil 10).

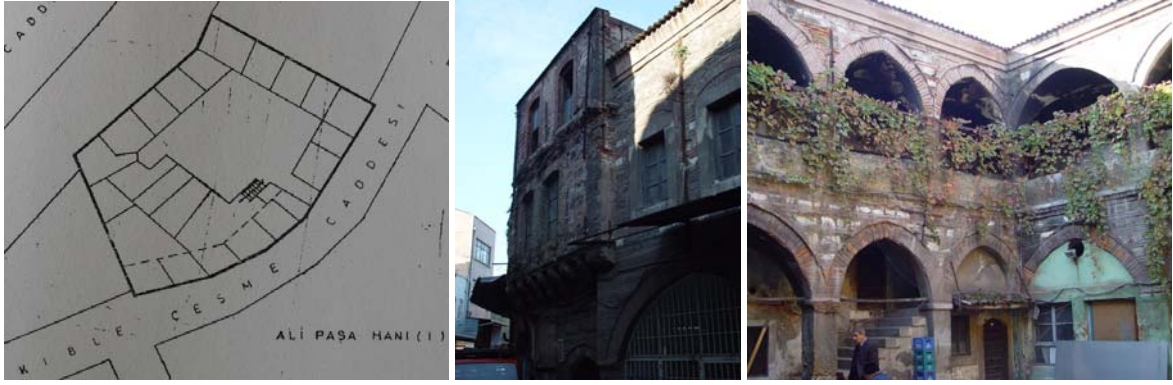
Şekil 11:
Çorlulu Ali Paşa Hanı

yüzyıl İstanbul hanları genellikle iki katlı olup, Büyük Yeni Han gibi üç katlı ve Çuhacı Han gibi bodrumlu örnekleri de görmek mümkündür. Giriş kapısından avluya tonozlu bir geçitle ulaşılır. Odalar avluyu çevreleyen revaklara açılmaktadır (Şekil 11). Mekân örtüsü olarak genellikle beşik tonoz ve çapraz tonoz tercih edilmiştir (Erksan,1956).

18. yüzyıl Osmanlı hanlarında cephe mimarisi, süsleme kaygısı olmaksızın, yapı elemanlarının kendi içindeki uyumu ile yaratılan estetik anlayışına sahiptir. Bununla birlikte, İmameli Han ve Hasan Paşa Hanı gibi Klasik dönem özellikleri taşıyan han yapılarında, nadir de olsa barok detaylara rastlamak mümkündür (Gülcan,1990). Genellikle kesme taştan ve basık kemerli olan giriş kapısının üzerinde taş konsollu bir çıkmanın yer alması genel bir özelliktir. Zemin kat cepheleri, varsa sokağa açılan dükkânlar ile şekillenmektedir. Çoğunlukla malları depolamaya ayrılmış olan zemin kat mekânlarının cepheye açılan pencereleri yoktur. Üst kat mekânlarının ise, cepheye bakan birer veya ikişer penceresi bulunmaktadır. Pencereler dikdörtgen söveli ve düz atkıdır. Taş-tuğla almaşık duvar örgüsünden oluşan cephe, üstte iki sıra kirpi saçakla son bulur. İç duvarlarda da tuğla hatıllı taş kullanılmakla beraber, sadece taşın kullanılmış olduğu yapılar da mevcuttur. Revak kemerlerini taşıyan payeler genellikle kare kesitli ve taşır (Güran,1978) (Şekil 11).

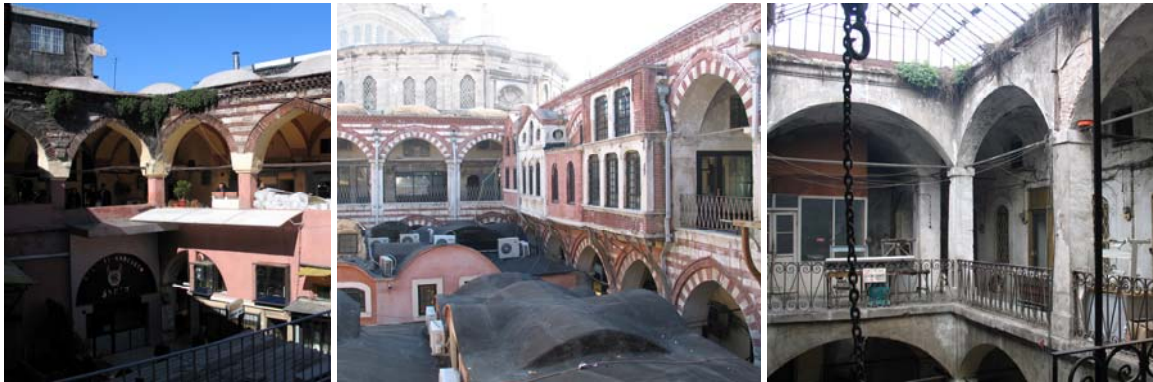
Şekil 19:
18. Yüzyıl İstanbul Hanları Orta Avlularından Örnekler

Kalcılar Hanı

Çuhacı Han

Giritli Mustafa Paşa Hanı

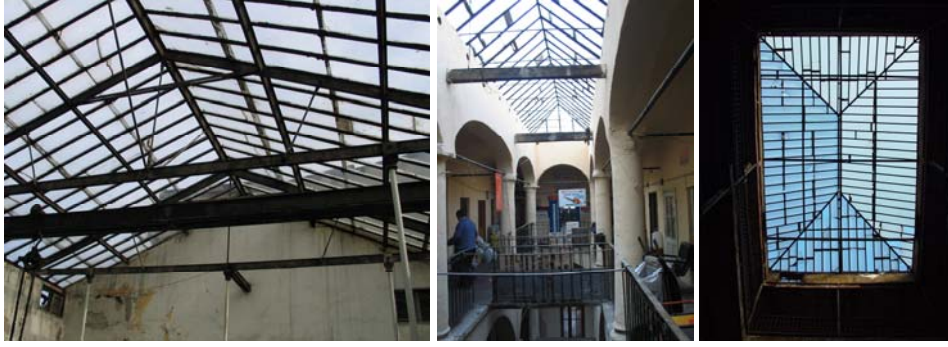
Mahmudiye Han

Gül Kamondo Han
