Tillo Geleneksel Konutlarının Fiziksel ve Fonksiyonel Kullanımının Değerlendirilmesi

Evaluation of Physical and Functional Use of Tillo Traditional Houses

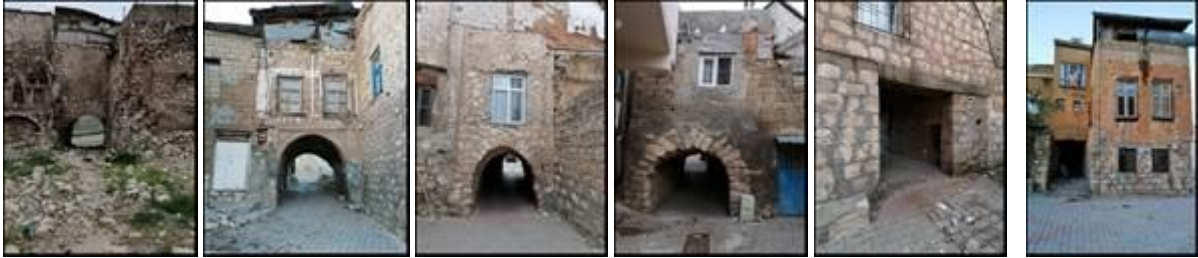
Şekil 6: Tillo geleneksel dokusunda sabat örnekleri (İnalcan, 2021)

Sabat, evlerin sık olarak yapıldığı yerlerde karşımıza çıkan bir mimari elemandır. Bu sivri, basık ve yuvarlak kemerli sabatlar bazı evlerin zemin katından geçmektedir. Böylece sabatın tonozlu bölümünde evin ikinci katı geçmektedir. Farklı kişilere ait parselleri de ayırmada rol oynayan sabatların sağ ve solundaki mekânlar toprak altı mekânlar olup depo, işlik olarak kullanılmaktadır. Sabatın yan duvarlarından açılan kapılar bazı evlerin avlularına açılabilir. Ayrıca geçmişte yapılmış olan sabatlar (geçit, tünel) mahalleyi güvenlik nedeniyle kişilerin kullanımına kapattığı gibi uzun olan yolları kısaltma, evlerin altından daha kısa sürede diğer sokağa geçme, kötü hava koşullarında sığınacak yer sağlama gibi işlevlere sahiptir (Ege, 2019).

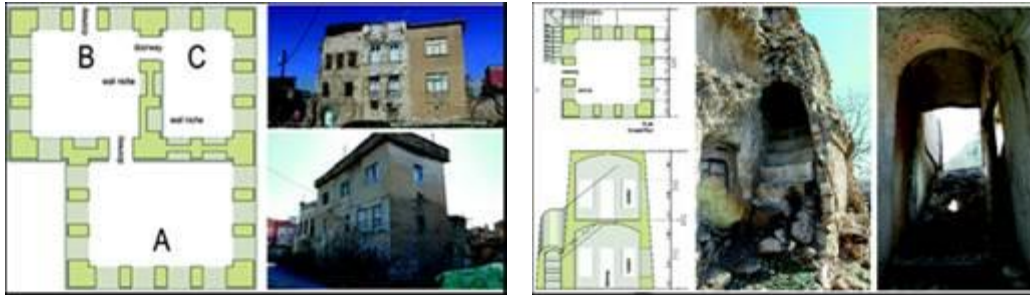
Şekil 7. Geleneksel Tillo evinde yatay ve dikey yönde gelişim (Berk, 2018)

Yatay düzlemde genişleme, basitçe aynı veya farklı boyuttaki diğer hücrelerin mevcut bir hücreye herhangi bir yöne birleştirilmesiyle sağlanır. Dış duvarların dikey olarak devam ettirilmesi ve mevcut hücrenin üzerine bir hücre daha eklenmesi ile geleneksel Tillo evleri için kat sayısının artırılması sağlanmaktadır. Üst kata erişim, çoğunlukla hücrenin iki yanından L şeklinde yapılmış, dış duvarın yanına inşa edilmiş taş bir merdivenle sağlanmaktadır (Şekil 7). Basamak genişliği dar ve rıht yüksekliği yüksek olan merdivenlerde özellikle basamakların konumu alışılmışın dışında ani dönüşlerle pratik kullanıma yöneliktir (Bekleyen, Akın, Yıldırım, 2006, s.577).

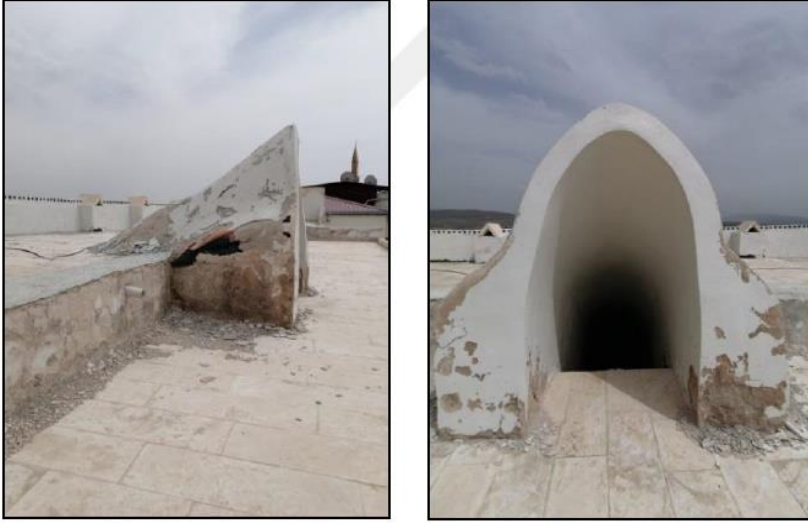
Şekil 8. Şeyh Nasrettin Evi'ne ait dam ile camelon örneği

yüksek kısmına iki-üç basamaklı merdivenle çıkılmaktadır ve bu yere “İstahaya (dinlenme alanı)” denilmektedir. Burada aile reisi akşamları oturur, misafirlerini kabul etmektedir (Baydaş, 2002).

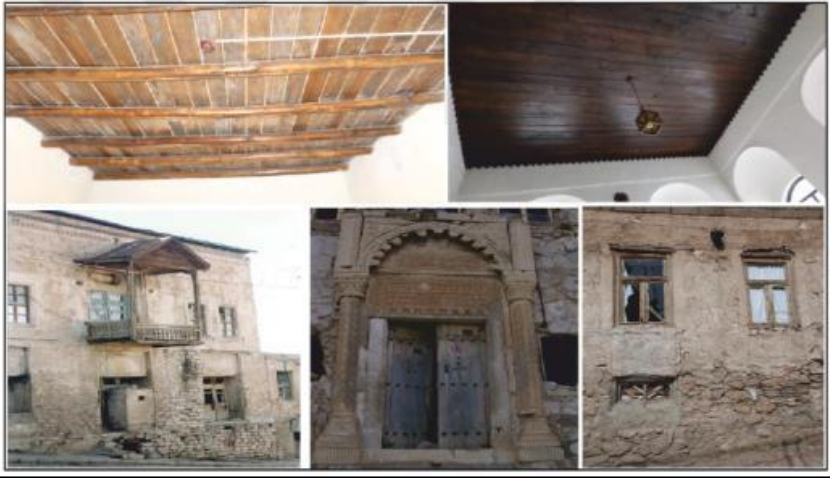
Şekil 9: Cas evlerinde ahşap kullanılan kısımlar (Yüksel, 2019)

Yörede ahşap malzemeye yeterince bulunmadığından kullanım alanları az olmuştur. Tillo'nun karasal iklim koşullarına bağlı bitki örtüsüne bakıldığında orman bakımından zengin olmadığı görülmektedir. Bu durum geleneksel Tillo evlerinde kullanılan yapı malzemesine yansımıştır. Evlerde kullanılan yapı sisteminde ahşap malzeme çok fazla kullanılmamakla birlikte evlerin kapı ve pencereleri ile bazı odaların tavanlarında kullanımı görülmektedir (Şekil 9).

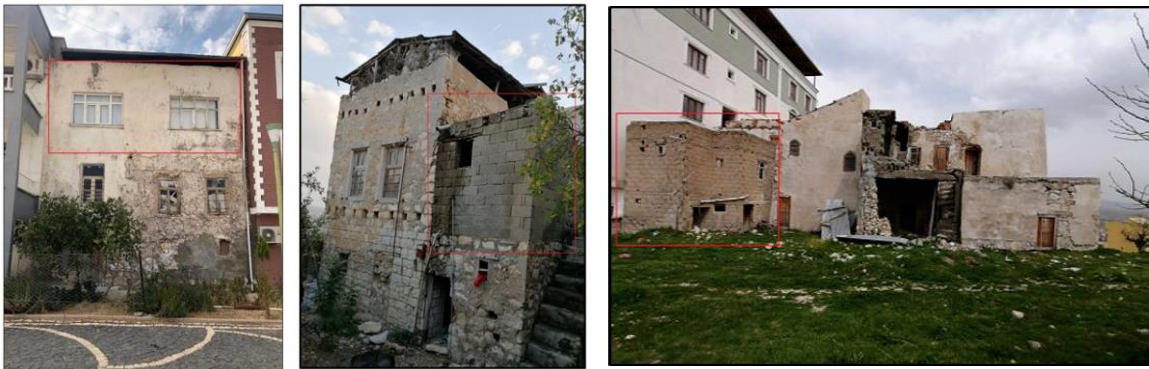
Şekil 16: Geleneksel Tillo evlerine ait duş, tuvalet, mutfak ile oda eklentileri

Çoğunlukla evlerin dış cephesiyle bitişik betonarme tuvalet ve duşlar evlere eklenmiştir. İhtiyaç doğrultusunda evlere betonarme oda eklentileri de yapılmıştır (Şekil 16).

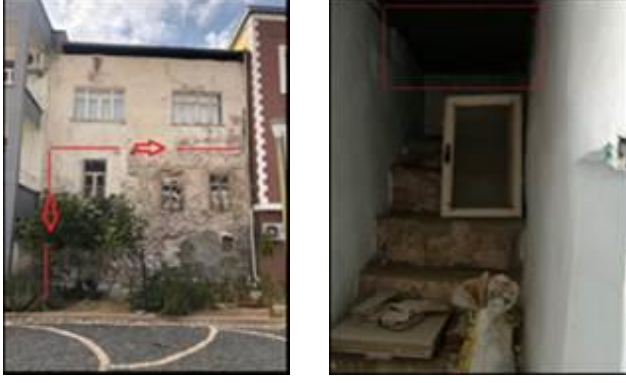
Şekil 17. Geleneksel Tillo evinde düşey ve yatay doğrultuda bölünmeler

Geleneksel Tillo evlerinde miras, anlaşmazlıklar, mahremiyet gibi nedenlerle evlerde eklenti duvarlar aracılığıyla bölünmeler görülmektedir (Şekil 17).

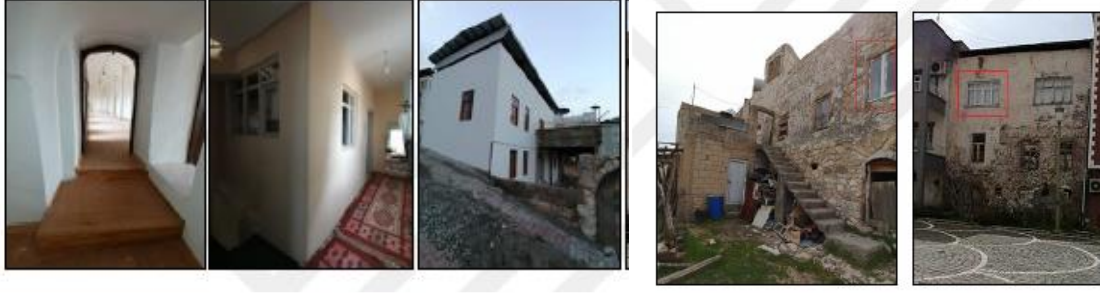
Şekil 19. Geleneksel Tillo evleri pencerelerinde PVC kullanımı ile iç ve dış duvarlarda suni boya kullanımı

Yapıldıkları dönemden günümüze kadar geleneksel Tillo evleri eskime sonucu dayanıklılığını kaybederek bakım ve onarımlara ihtiyaç duymuştur. Özgün malzeme maliyetli ve yörede yaşayan cas ustası bulunmadığından yapının özüne aykırı PVC, betonarme, tuğla gibi malzemelerin kullanıldığı görülmektedir (Şekil 19).

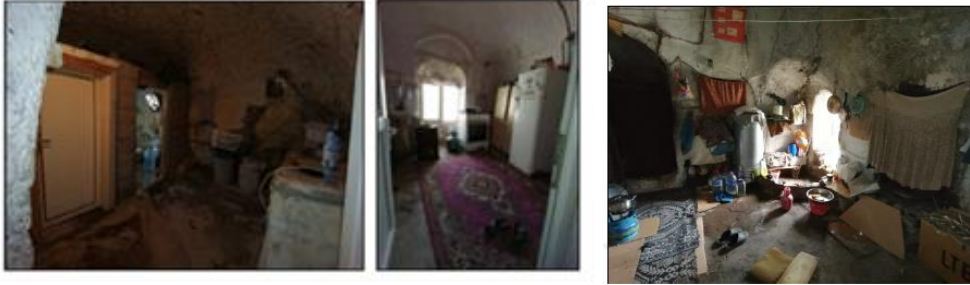
Şekil 20. Geleneksel Tillo evlerinde mutfakların üst kattaki odalara taşınması örnekleri

Günümüzde üst katlar hem yatma hem de günlük yaşam mekânlarıyken alt katlar ağırlıklı olarak depo, kiler, odunluk olarak işlevlendirilmiştir. İşlevsel olarak birçok işlevi barındıran geleneksel yaşamdaki odalar bugün sadece ebeveyn yatak odası, çocuk odası, oturma odası adı altında fonksiyonları belirlenmiş şekilde işlevlendirilmiştir. Geleneksel yaşamdan farklı olarak yemek yapım alışkanlığı evlere tüplerin girmesiyle değişime uğramıştır ve mutfak avludan koparılarak evlerin içinde işlev kazanmıştır. Ayrıca beyaz eşyaların mutfak içerisine alınması da bu etkiyi artırmıştır (Şekil 20).

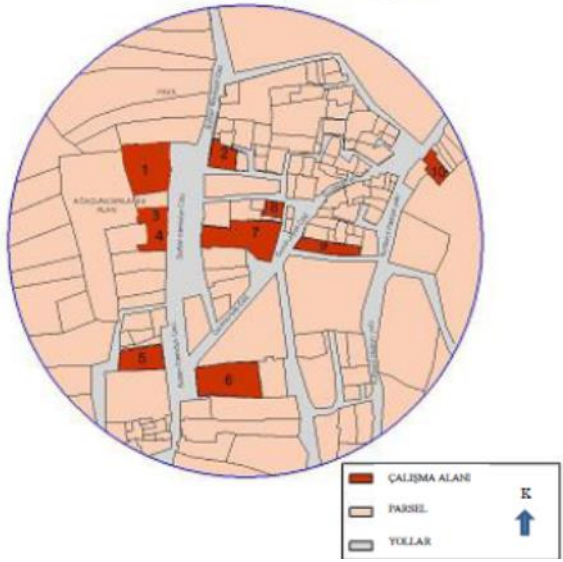
Şekil 21. Fakirullah Mahallesi içerisinde incelenen geleneksel Tillo evlerinin konumu

Bu çalışmada incelenen 10 adet Tillo Cas evi konumları Şekil 21’de, fiziksel değişiklikleri de Tablo 1’de görülmektedir (Tablo 1). Yapılan gözlem ve görüşmeler sonucunda aşağıdaki bilgilere ulaşılmıştır.
