## Tarihi Kent Dokularının Korunmasında Sokak Sağlıklaştırmasının Yeri\*

### The Role of Street Rehabilitation in the Conservation of Historical Urban Textures

Mustafa Hâkî Eraslan<sup>1</sup>

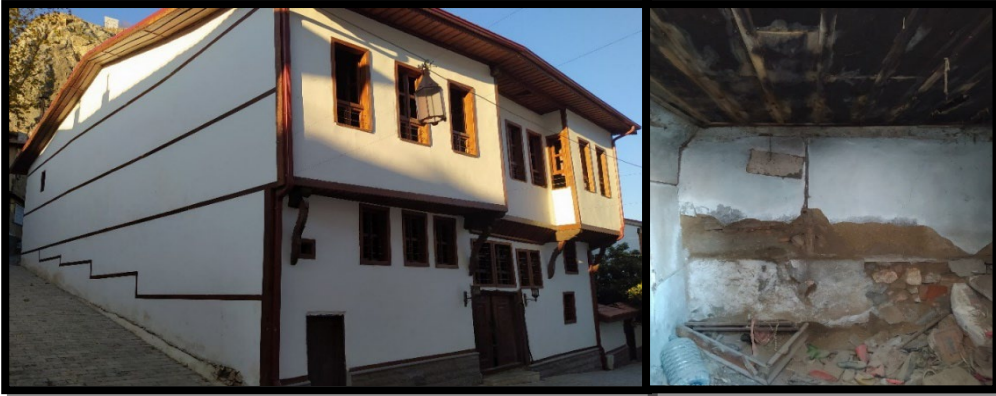
**Şekil 1.** Tokat Halit Sokak'ta sağlıklılaştırma çalışması sonrası içi harap durumda olan bir yapı (1. Yazarın arşivinden)

Sokak sağlıklılaştırma çalışması, özelliği itibarı ile bir sokağın tamamına veya belirli bir bölümüne uygulanabilmektedir. Yapıların bulunduğu sokaklara bakan cephelerine yönelik sürdürülen bu çalışmaların yeterli ve faydalı bir koruma yöntemi olduğu tartışmaya açıktır. Çünkü esaslı onarıma ihtiyacı olan tescilli veya tescilsiz yapılara ilişkin sadece cephe iyileştirmesi olarak kalan bu yöntem ile yapıların iç kısımları bakımsız kalmaya devam etmektedir (Şekil 1, 2).

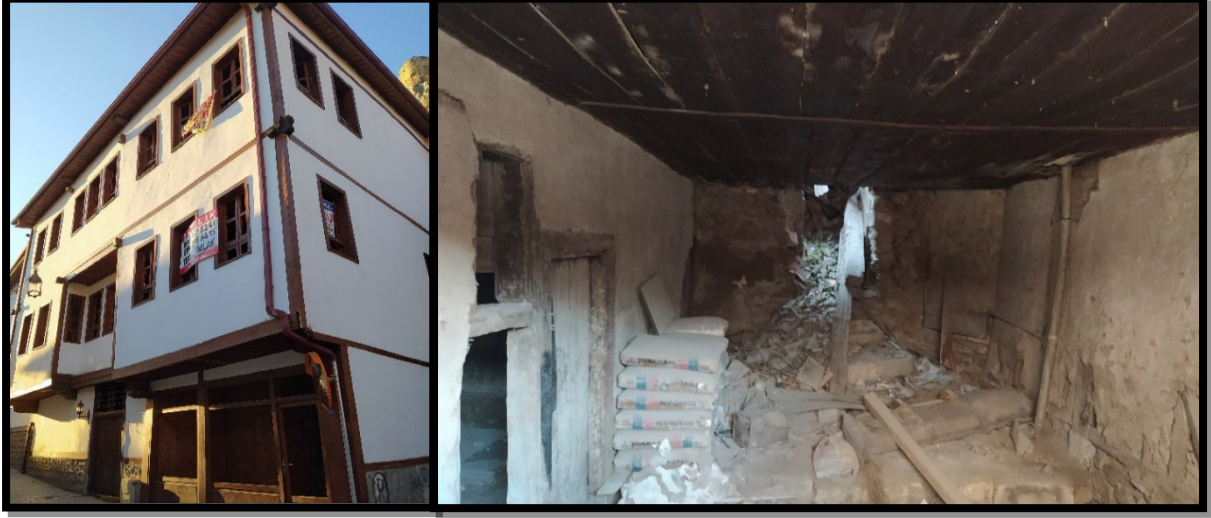
Şekil 2. Tokat Halit Sokak'ta sağıklaştırma çalışması sonrası bir yapı (1. Yazarın arşivinden)

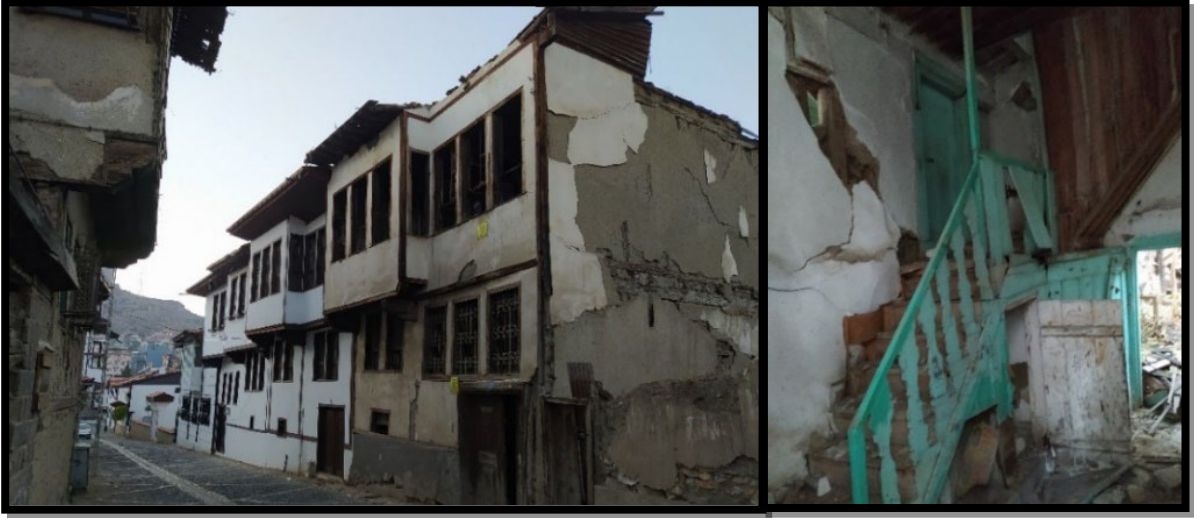
Şekil 6. Tokat Bey Sokak'ta sağlıklılaştırma çalışması sonrası bir yapının harap durumda bırakılmış iç mekân görünümü (1. yazarın arşivinden)

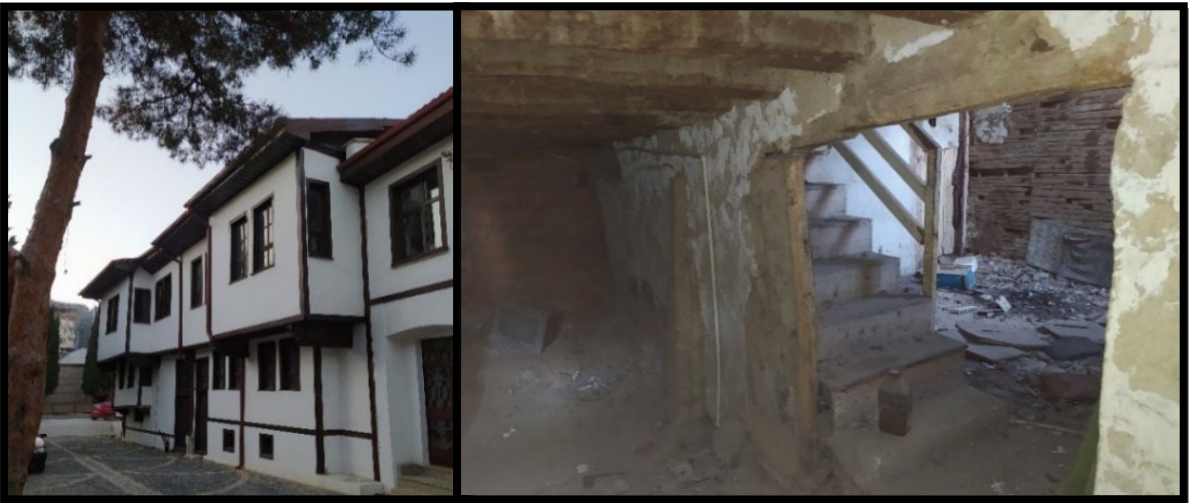
Şekil 7. Tokat Bey Sokak'ta cephe sağlıklılaştırması yapılmış bir yapının harap durumda terk edilmiş iç görünümü (1.yazarın arşivinden)

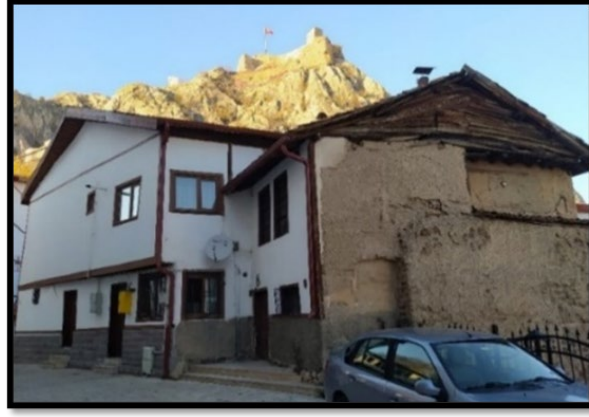
**Şekil 8.** Tokat Halit Sokak'ta bir yapının yola cephe vermeyen arka cephesinin görünümü  
(1. yazarın arşivinden)

Bu dokulardan tarihi Bey Sokak ve Halit Sokak üzerinde yapılan alan çalışlarında bu sokak dokularında yer alan yapılardan bir kısmının hali hazırda kullanıldığı bir kısmının ise terk edildiđi gözlemlenmiştir. Söz konusu sokaklarda yapıların cepheleri sokak sağıklaştırma uygulamaları ile iyileştirilmiş olmasına rağmen bazı terk edilmiş yapıların iç kısımlarının ise harap durumda olduđu tespit edilmiştir. (Şekil 1, 2, 6, 7). Bu yapıların aynı zamanda uygulama dışında kalan, ana sokađa bakmayan cephelerinde onarım çalışmaları yapılmadığı için bakımsız bırakıldıkları da saptanmıştır. Örneđin; Halit Sokak'ta bulunan bir yapının hem ana sokađa bakan cephesi hem de tali sokađa bakan cephesi sağıklaştırma çalışmalarınca onarılmış iken diđer yan cephesinin (yani yapının ana sokađa göre arka cephesi) ise oldukça harap durumda olduđu görülmektedir (Şekil 8).

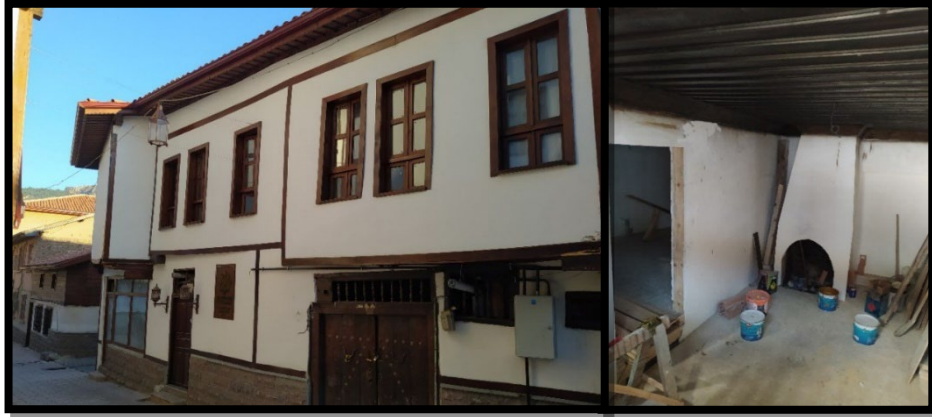
**Şekil 9.** Tokat Halit Sokak'ta Tokat Kültür Sanat ve Eğitim Vakfı olarak yeniden işlevlendirilmiş olan bir yapı cephe ve iç mekân görüntüleri (1. yazarın arşivinden)

Yapıların birçoğu özgün halinde konut olmasına karşın günümüzde bazılarında işlev değişikliklerinin yaşandığı durumlar da olabilmektedir. Özgün işlevi konut olan bu yapıların işlev değişiklikleri ile yeniden kullanıma sunulması ve harap durumdan kurtarılması için çalışmalar yapılmaktadır. Şekil 9'da görüldüğü üzere özgün fonksiyonu ile tercih edilmeyen yapı Tokat Kültür Sanat ve Eğitim Vakfı hizmet binasına dönüştürülmekte ve bu sayede esaslı onarım geçirmektedir.

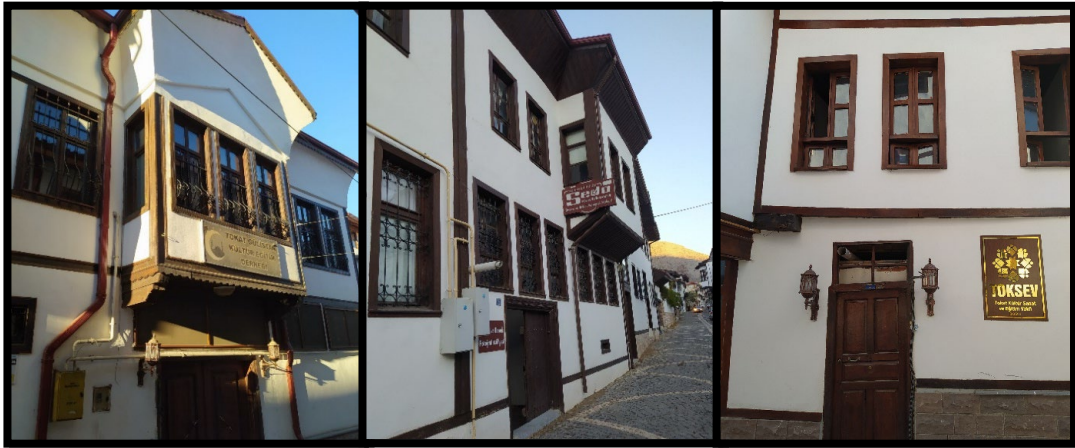
**Şekil 10.** Tokat Halit Sokak ve Bey Sokak'ta yeniden işlevlendirilmiş yapılardan görüntüler  
(1. yazarın arşivinden)

Tokat Kültür Sanat ve Eğitim Vakfı yapısının haricinde Tokat Halit Sokak'ta konuttan başka bir işleve dönüştürülen başka bir yapı, Kültür Eğitim Derneği olarak kullanılırken, Bey Sokak'ta bulunan bir yapı da fotoğraf atölyesi olarak kullanılmaktadır (Şekil 10).

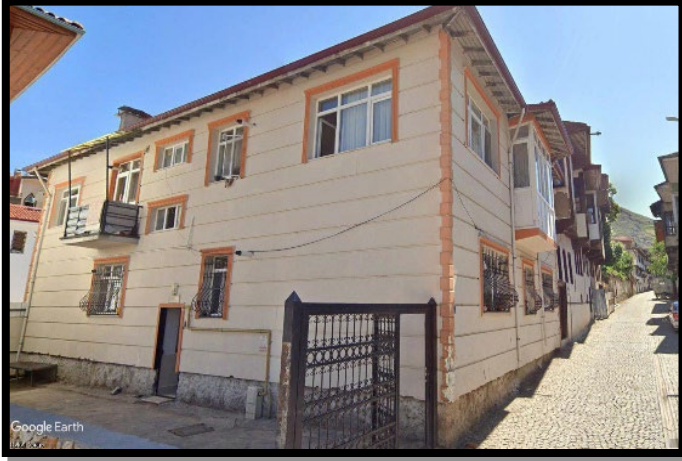
**Şekil 11.** Tokat Bey Sokaktaki tescilsiz yapının sağlıklılaştırmadan önceki hali (Google Earth Görseli, Erişim Tarihi: 01.10.2021)

Tarihi yapıların cephelerinin iyileştirilmesinin yanı sıra sokaklarda bulunan tescilsiz yapıların da cepheleri sokağa uyumlu olarak yenilenmektedir (Şekil 11, 12). Gerektiğinde pvc doğramalı pencereler, dokuya uyumlu olarak ahşap doğramalar veya ahşap görünümlü pvc doğramalar ile değiştirildikleri gözlemlenmektedir (Şekil 13).

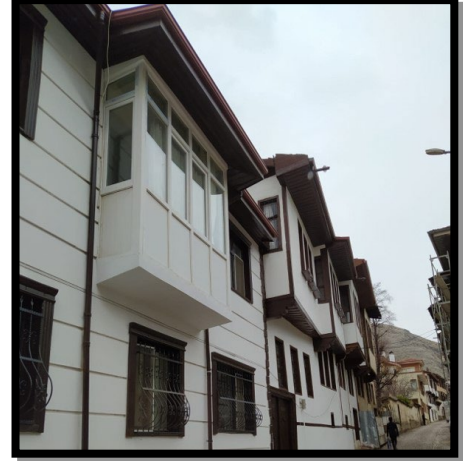
**Şekil 12.** Tokat Bey Sokaktaki tescilsiz yapının sağlıklılaştırma sonrasındaki hali (1. yazarın arşivinden)

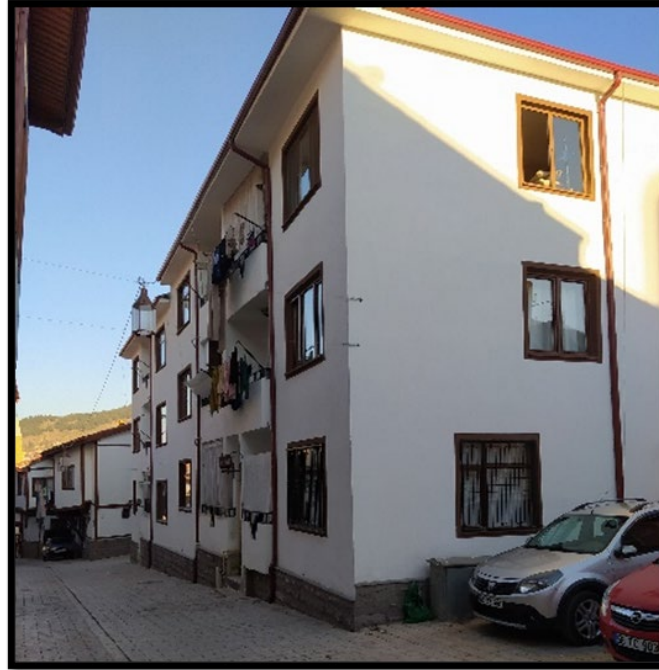
**Şekil 13.** Tokat Halit Sokak'ta sağlıklılaştırma sonucunda tescilsiz bir yapının cephesi (1. yazarın arşivinden)

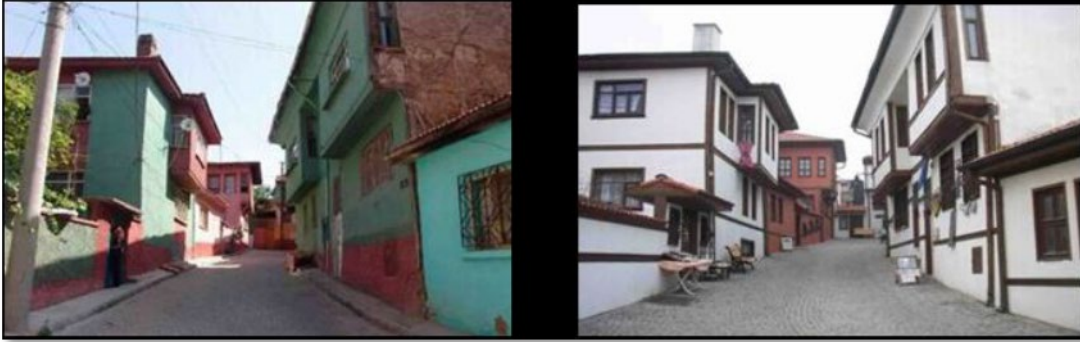
Şekil 15. Eskişehir Beyler Sokak Sağlıklaştırma öncesi ve sonrası (Nuhoğlu & Geçimli, 2019)

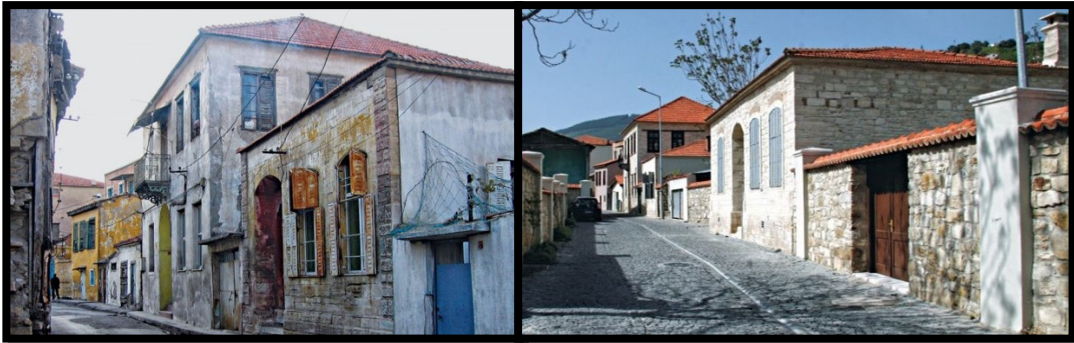
Şekil 16. Aydın Söke Kemalpaşa Mahallesi Sokak Sağlıklaştırma öncesi ve sonrası (Levi & Karatosun, 2016)

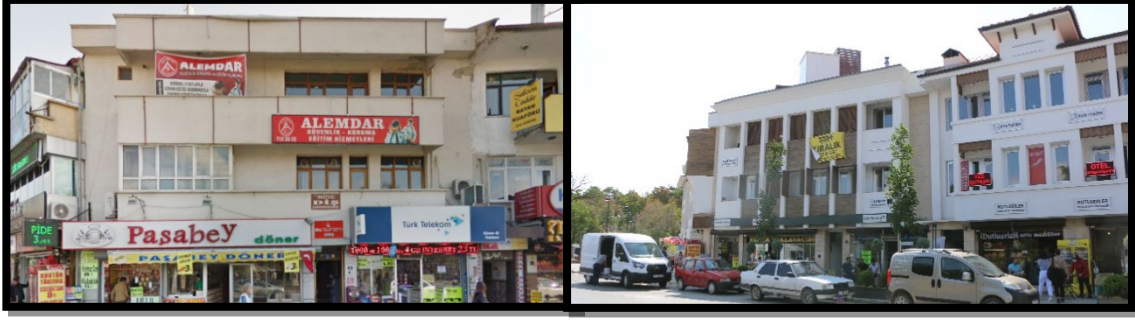
Şekil 17. Konya Alaaddin Tepesi Çevresi Sağlıklaştırma öncesi ve sonrası (Konya B.Ş.B. KUDEB arşivi, 2021)

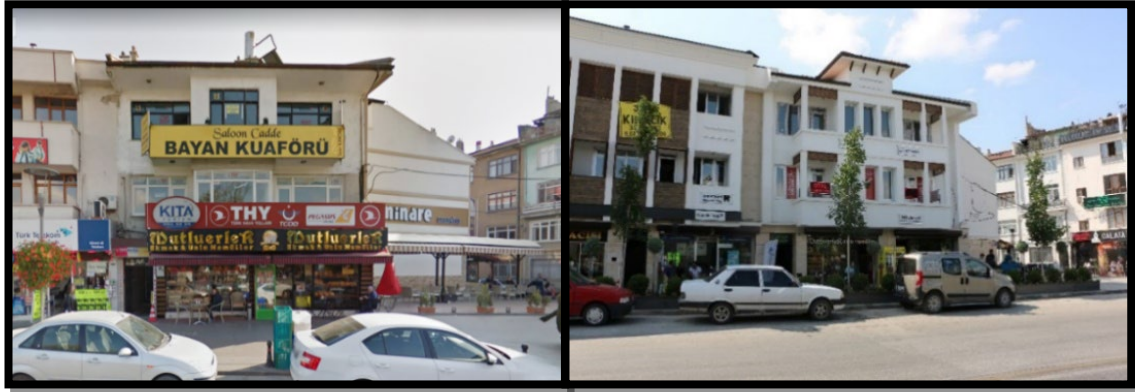
Şekil 18. Konya Alaaddin Tepesi Çevresi Sağlıklaştırma öncesi ve sonrası (Konya B.Ş.B. KUDEB arşivi, 2021)

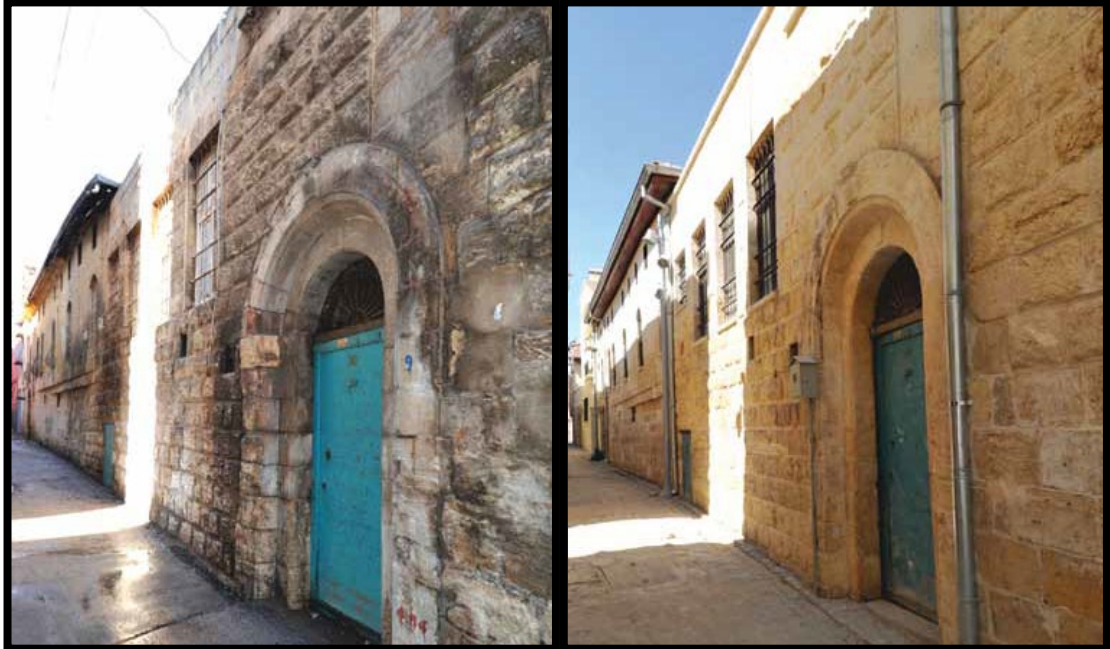
Şekil 19. Alaaddin Tepesi Bölgesi Sokak Sağlıklaştırma çalışması öncesi ve sonrası (Konya B.Ş.B. KUDEB arşivi, 2021)

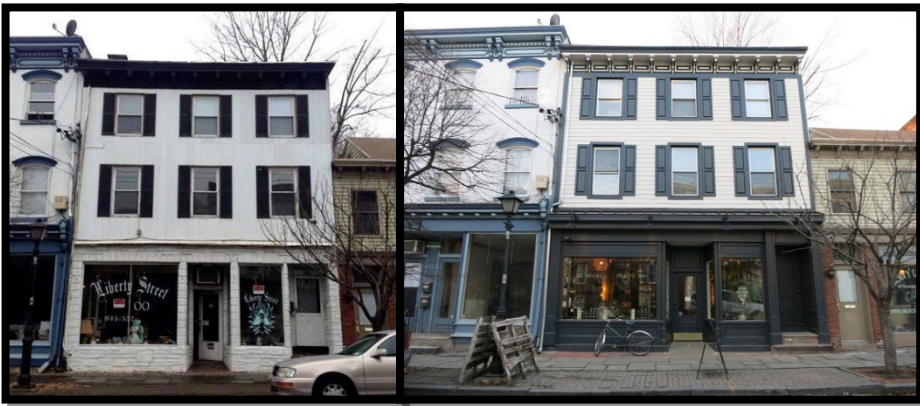
Şekil 22. Newburgh, A.B.D, Liberty Street'te sađıklařtırma öncesi sonrası görünüm (Mart 15, 2022 tarihinde <https://newburghrestoration.com/blog/2016/02/09/before-and-after-115-liberty-street/#comments> adresinden alındı)

Amerika Birleşik Devletleri'nde uygulanan "Cephe İyileştirme Programı (Façade Improvement Program)" ile temelde ticari cephelerin iyileştirilmesi ve bu sayede ekonomik canlanmanın sađlanması hedeflenmektedir. Bu program ile aynı zamanda tarihi nitelikteki yapıların cephelerinin de iyileştirilebilmesi için fonlar sađlanmaktadır (Şekil 22) (Lange, 2020).
