## YENİ BULGULARLA BİRLİKTE İZNIK (NİCAEA) ROMA TİYATROSU KULLANIM İŞLEVLERİ VE MİMARİSİ

*Usage Functions and Architecture  
of the Roman Theater of Iznik (Nicaea) with New Findings*

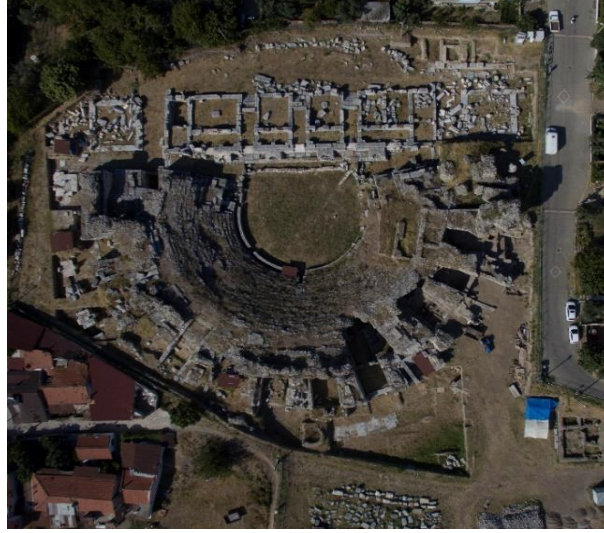
**Resim 1:** Tiyatro Havadan Görünüm (İznik Roma Tiyatrosu Kazı Arşivi)

1980 yılından günümüze kadar kazı çalışmaları devam eden tiyatro, Anadolu sınırları içerisinde düz bir alanda tonozlu galeriler ile oturma sırası elde edilen iki örnekten biridir (Resim 1). Roma sınırları içerisinde imar edilmiş çağdaş diğer tiyatrolar ile karşılaştırıldığında bünyesinde barındırdığı farklılıklar, tiyatroyu Roma tiyatroları arasında özel bir yere koymaktadır. Yaklaşık 200 yıl kendi özgün işlevini yerine getiren tiyatro; sonrasında taş ocağı, dinî yapı, çöplük, seramik işliği, toplu mezarlık gibi farklı kimliklerle varlığını günümüze kadar sürdürmüştür (Şekil 1). Nicaea kentinin geçirdiği önemli olaylar ya da gelişmelerin bütün izlerini taşıyan yapı, İznik tarihinin açık hava müzesi izlenimini vermektedir. Bu çalışmadaki amaç, Roma tiyatrosunun kullanım işlevlerini ve mimari durumunu yeni bulgularla birlikte sunmaktır.

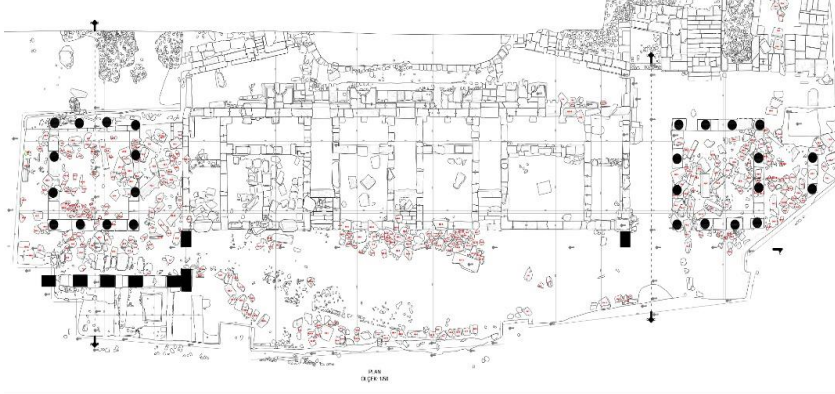
Şekil 5: Doğu ve Batı Sütunlu Galeri ve Çevresindeki Yapılaşma (Kişisel Arşiv)

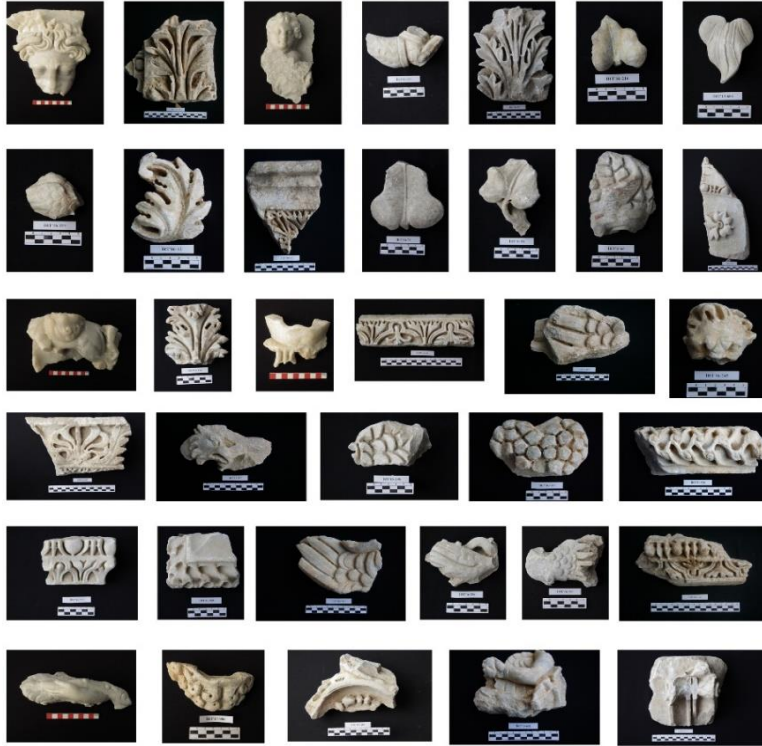
Resim 2: Mimari Bloklardan Tıraşlanan Mimari Plastik Öğeler (Kişisel Arşiv)

Anlatılanlardan anlaşıldığı üzere yapılardan blokların kullanım aşamasında üzerinde bulunan bezeme ya da kabartmaların tıraşlandığı anlaşılmaktadır. Mimari plastik öğeleri tıraşlanan ve bir yapıda kullanıma en uygun kesme taş durumuna getirilen bloklar, kent içerisinde muhtelif yapılarda kullanılmak üzere tiyatro dışına taşınmıştır. Tiyatronun özgün işlevini bitirmesinden gezginlerin İznik'e gelerek yapının tiyatro olarak belirlendiği MS 17. yüzyıla kadar belirli zamanlarda taş ocağı olarak kullanımını sürdürmüş görünmektedir.

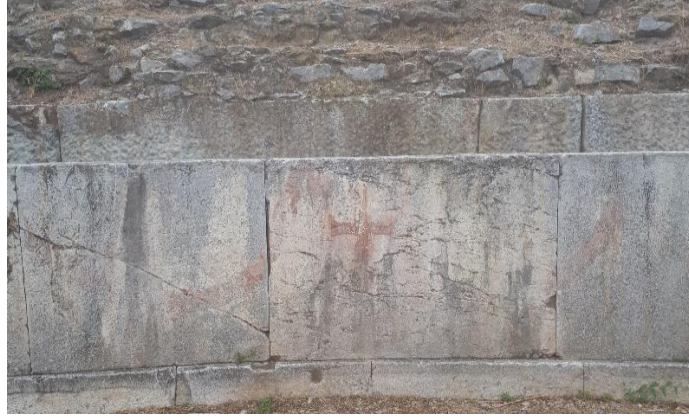
**Resim 3:** Konistra Duvarı Haç-Çelenk Motifi (İznik Roma Tiyatrosu Kazı Arşivi)

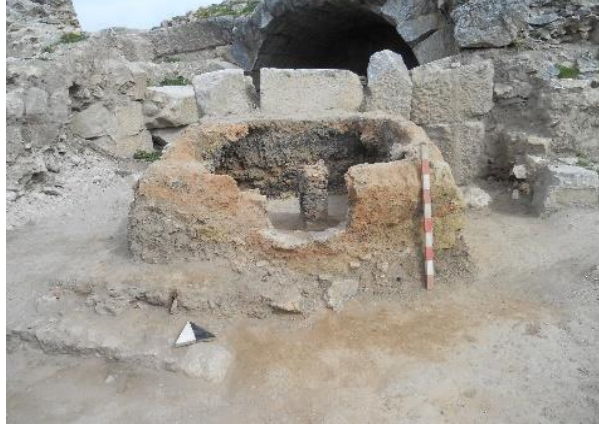
**Resim 4:** Kare Formlu Fırın Ateşhanesi (İznik Roma Tiyatrosu Kazı Arşivi)

Tiyatronun özgün mimarisine ait duvarlar ve bloklar fırınların yapım aşamasında kullanılmıştır. Genellikle kare formlu yapılan fırınların (Resim 4) yanında yuvarlak formlardaki fırınlar da son dönem kazılarında ortaya çıkarılmıştır (Resim 5). Tonzların yakın çevresinde konumlandırılan fırınlarda, tonoz duvarları hem fırınlara destek için kullanılmış hem de etrafının duvarlar ile çevrili olması fırın ve üretim için korunaklı bir alan oluşturmuştur. Fırınların genellikle tonozların içerisinde ya da etrafında herhangi bir bağlantı olmadan tek tek konumlandırıldığı görülür (Şekil 7). Bu durum fırınların genellikle birbirinden bağımsız üretim yapan ustalara ait olabileceği fikrini güçlendirmiştir (Özkul, 2000: 42).

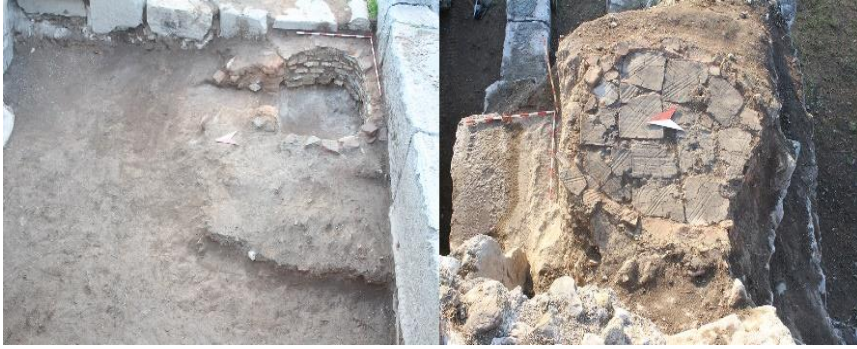
**Resim 5:** Yuvarlak Formlu Fırın Ateşhanesi (İznik Roma Tiyatrosu Kazı Arşivi)

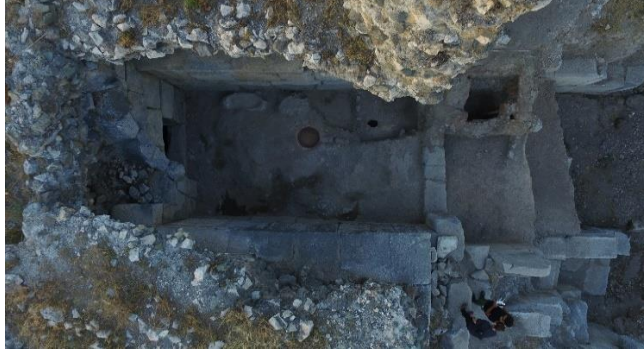
**Resim 6:** Seramik-Çini Atölyesi (İzник Roma Tiyatrosu Kazı Arşivi)

Seramik üretiminin önemli merkezlerinden biri haline gelen İznik'te Roma tiyatrosu içerisinde de bu üretimin delilleri olan çok sayıda buluntu ele geçmiştir. 1980 yılından günümüze kadar devam eden kazı çalışmalarında tiyatro içerisinde yaklaşık 10 fırın, iki atölye ve bu üretimin delilleri olan yüzlerce fırın malzemesi (Ekin-Meriç vd., 2019: 307, Resim 6) ortaya çıkarılmıştır.
