## Ankara'da Hacı (Ahi) Arap Camii Üzerine Bir Restitüsyon Çalışması

## A Restitution Study on the Hacı (Ahi) Arab Mosque in Ankara

Bu makale, Karadeniz Teknik Üniversitesi, Fen Bilimleri Enstitüsü, Mimarlık Anabilim Dalı "Mimarlık Tarihi Araştırmalarında Restitüsyon" dersi kapsamında yapılan çalışmadan üretilmiştir.

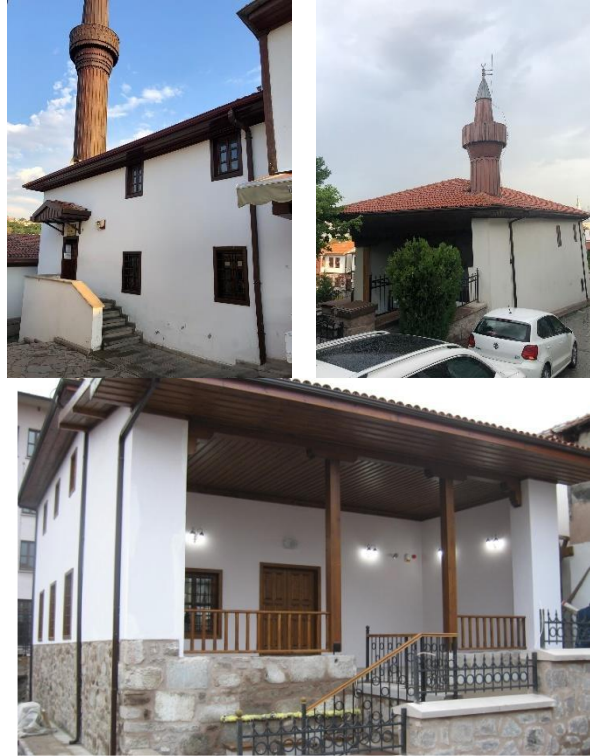
Şekil 4. Ahi Tura (13.yy), Hacı Ayvaz (15.yy) ve Balaban Mescitleri (14.yy) (Yazar arşivi)

Ankara cami ve mescitlerinin yapı malzemesi olarak taş temel üzerine genellikle kerpiç tuğlayla yapılmış beden duvarı ve beden duvarlarına yerleştirilmiş ahşap kirişlerle birlikte yapılan düz tavan üzerine kırma çatı, çatı kaplama malzemesi olarak ise alaturka kiremit kullanıldığı gözlemlenmektedir. Genellikle iki katlı olan cami ve mescitler gerek kat yüksekliği gerekse yapım tekniği açısından geleneksel Ankara evlerine sadakatini göstermektedir (Şekil 4). Bu durumla ilgili Evliya Çelebi Seyahatnamesinde "Ankara'nın kat kat yapılmış evleri kerpiçtendir. Ankara'nın kerpici meşhurdur, taş gibi sağlam ve düzgündür; öyle düzgündür ki halk arasında tertip üzere dizilmiş şeylere Engürü kerpici gibi bir kalıba dizilmiştir derler." ifadesini kullanmaktadır (Tezcan, 2011, s.151).

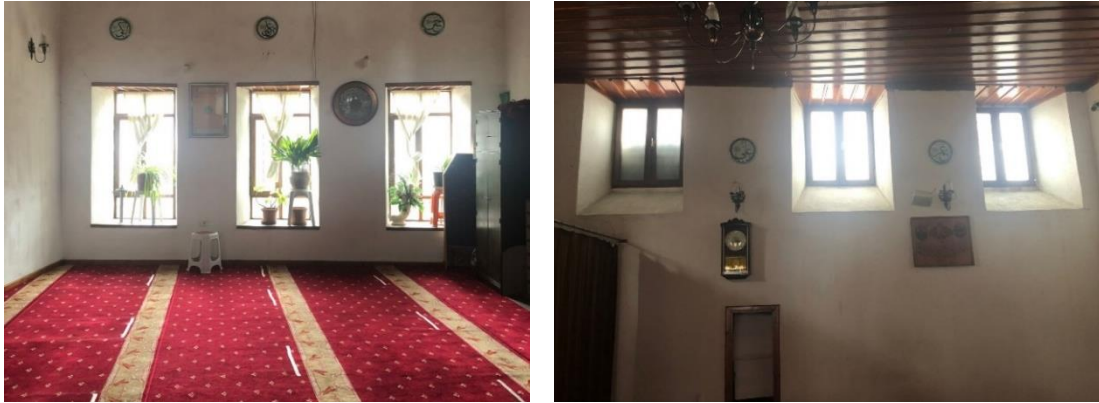
Şekil 8. Batı ve doğu cephesinde yer alan pencereler (Yazar arşivi)

Hacı Arap Cami, iki sokağın kesiştiği köşe parselde yer almaktadır. Yapı kütle düzeni ve yapı malzemesi bakımından diğer Ankara cami ve mescidlerinde gözlemlenen geleneksel Ankara evlerine bağlılığını göstermektedir. Yapının bazı Ankara cami ve mescidlerinde de mevcut olmadığı üzere son cemaat revakı bulunmamaktadır. Ayrıca bazı Ankara mescidlerinde yer alan minare de bulunmamaktadır. Yapı plan düzleminde enine dikdörtgen formlu olup, doğu bölümü, batı bölümünden nispeten daha büyüktür. Eğimli arazide bulunan Cami'nin batı bölümünün altına eğime yerleştirilmiş 2 adet dükkân bulunmaktadır. Dükkanların üst kısmına denk gelen batı cephesinde harim bölümünün aydınlanmasını sağlayan üç adet dikdörtgen pencere mevcuttur. Yapının doğu ve güney cephelerini bitişinde yer alan dükkânlar kapatmaktadır. Doğru cephesinde biri dükkânın üstüne diğer ikisi ise dükkânın arkasındaki boş araziye açılan üç küçük pencere yer almaktadır (Şekil 8).

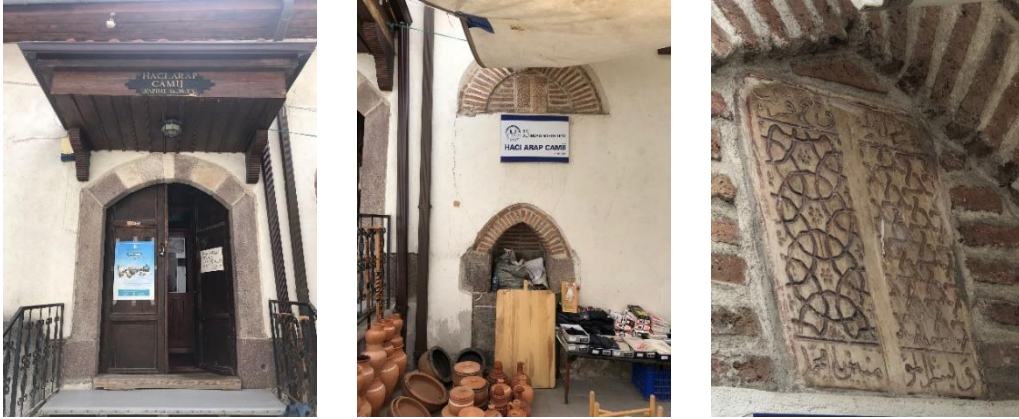
Şekil 9. Giriş kapısı, emzikli sebil ve kitabe (Yazarın arşivi)

Cami'nin kuzey cephesinin yaklaşık orta bölümünde birkaç basamakla çıkılan basık kemerli giriş kapısı ve bu kapının her iki yanında da dikdörtgen formlu küçük pencere bulunmaktadır. Yine yapının kuzey cephesinde basamakların solunda yekpare taşla yapılmış kemerli çeşme mevcuttur. Basamakların sağında ise musluk olarak isimlendirilen bir su yapısı yer almaktadır. Bu su yapısının emzikli sebiller özelliğine sahip olduğu ifade edilmektedir. Üzeri tuğladan yapılmış kemerli bir niş olan sebilin ortası delinmiş yassı bir taşla kapatılmıştır (Kırpık vd., 2015, s.332). Musluğun üzerinde ve yaklaşık giriş kapısı kemeri hizasında tuğla ile yapılmış sağır tudor kemeri

bulunmaktadır. Kemerin iç kısmında mermerden yapılmış üst üste binen çokgenlerin yıldız ve baklava beşgen geometrik motiflerini meydana getirdiği dikdörtgen bir kitabe bulunmaktadır. Kitabe üzerindeki motiflerin üstünde ve altında iki satır halinde Arapça olarak yazılmış olan Saf Suresinin 13. Ayeti (نَصْرٌ مِّنَ اللَّهِ وَفَتْحٌ قَرِيبٌ وَبَشِيرٌ لِّلْمُؤْمِنِينَ) yer almaktadır. Ayetin sonuna ise yine Arapça olarak yazılmış ya Muhammed ifadesi yer almaktadır (Şekil 9).

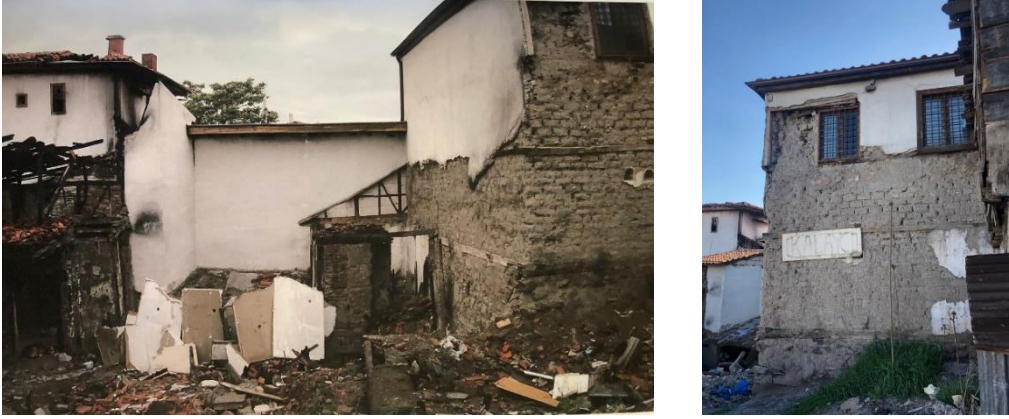
Şekil 10. Kuzey ve doğu duvarlarının yangın sonrası durumu (VGM ve yazar arşivi)

Yapı diğer Ankara cami ve mescitleri gibi taş kaide üzerine ahşap hatıllı kerpiç malzemeden yapılmıştır. Yapının hasarlı doğu cephesi malzeme konusunda bize detaylı bilgi sunmaktadır. Bu cephede bulunan bitişik dükkanlarda 2016 yılında meydana gelen yangından sonra hasar aldığı ve gerekli onarım çalışması için projelendirildiği 2021 yılına ait koruma kurulu raporlarında yer almaktadır. Ayrıca kerpiç duvarın üzerine yerleştirilen ahşap kirişlerle yapılmış düz tavan özellikleri görülmekte ve kırma çatı üzeri alaturka kiremit örtüsüyle diğer Ankara cami ve mescitlerine ait benzer özellikler gözlemlenmektedir. Hacı Arap Camii genel hatlarıyla sade bir yapı olmakla birlikte Ankara'da bulunan tek örnek olan emzikli musluğu ve iki mihrabı ile diğer Ankara camilerinden farklılık göstermektedir.

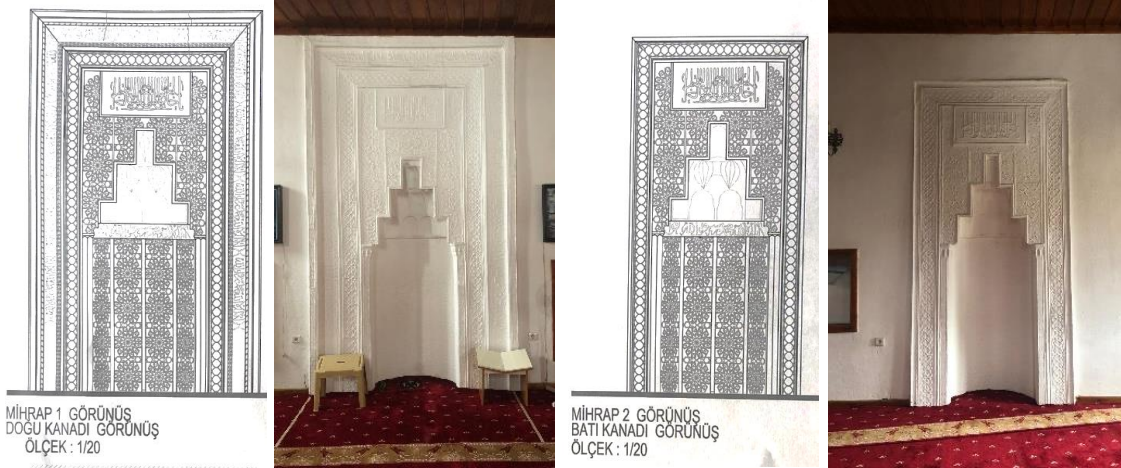
Şekil 11. Doğu kanadı mihrabı ve batı kanadı mihrabı (VGM ve yazar arşivi)

Yapıda alçıdan yapılmış beş kenarlı nişleriyle de birbirine benzeyen iki mihrabı bulunmaktadır. Nişlerde üzeri mukarnas kavsaralı olup köşelerinde sütunce yer almaktadır. Doğu kanadındaki mihrabın çevresini içte geometrik süslemeli silme, dışta ise Kelime-i Tevhid kuşağı sarmaktadır. Batı kanadındaki mihrap ise doğu kanadındakine çok benzemekle birlikte dış çeperde Kelime-i Tevhid bulunmadığı için diğerine nispeten sade görünümüne sahiptir (Kırpık vd., 2015, s.333) (Şekil 11).

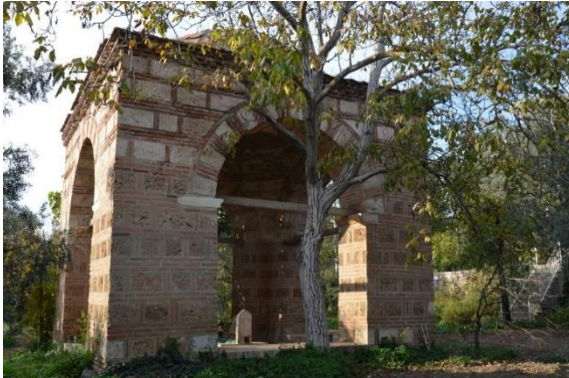
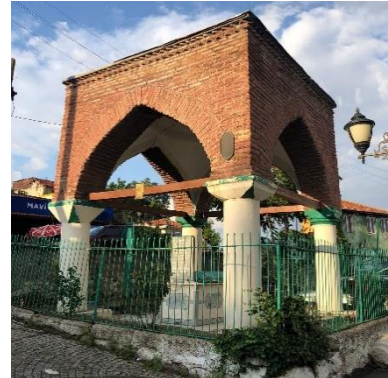
Şekil 14. İznik Saltuk Dede türbesi ve Ankara Kesikbaş Türbesi (URL-3) (Yazar Arşivi)

Bütün bu tarihlendirilme sorununa ek olarak yapıyla ilişkilendirilen Kesikbaş türbesinin de düşünülmesi gerekmektedir. Dört sütun üzerinde yer alan kubbesiyle kare planlı baldaken formlu türbe yapısı, At Pazarı'nda Ahi Şerafettin cami ve türbesinin kuzeyinde geçmişte mezarlık olan ancak günümüzde otopark olarak kullanılan alanda yer almaktadır. Dış ölçüleri 4,8 x 5m'dir. Yapının 4 kenarında devşirme sütunlar, sütunlar üzerinde ise birbirinden farklı basit başlıklar bulunmaktadır. Üst yapı tamamen tuğla kullanılarak yapılmıştır. Dört cephedeki sütun başlıklarına tudor kemerleri yükselmekte ve üst kısımda kerpiç saçak bulunmaktadır. Öney bu şekillenişle yapıyı İznik Saltuk Dede türbesine benzerliği nedeniyle 14.yy'a tarihlendirmektedir (Öney, 1971, s.114). Her iki yapıda gözlemlenen kare plan, baldaken form, kerpiç saçak ve kubbe şekillenişle birbirine benzese de İznik Saltuk Dede türbesinin kubbesi almaşık taş örgü ayaklar üzerine yapılmışken, Kesikbaş türbesi devşirme sütunlar üzerine tudor kemerlerle yapılmış olması benzerlik bakımından birbirinden uzaklaştırmaktadır (Şekil 14). Ancak Kesikbaş türbesinde yer alan kerpiç saçak ve tudor kemeri dönemsel özellikler göstermektedir. Bunun yanında türbede bulunan tuğladan yapılmış tudor kemeri Hacı Arap Cami'sinde kitabe bölümünde yer alan tudor kemeriyle benzerlik göstermektedir. Bu özellikle caminin ve türbenin tarihlerinin yakın olduğu düşünülmektedir.

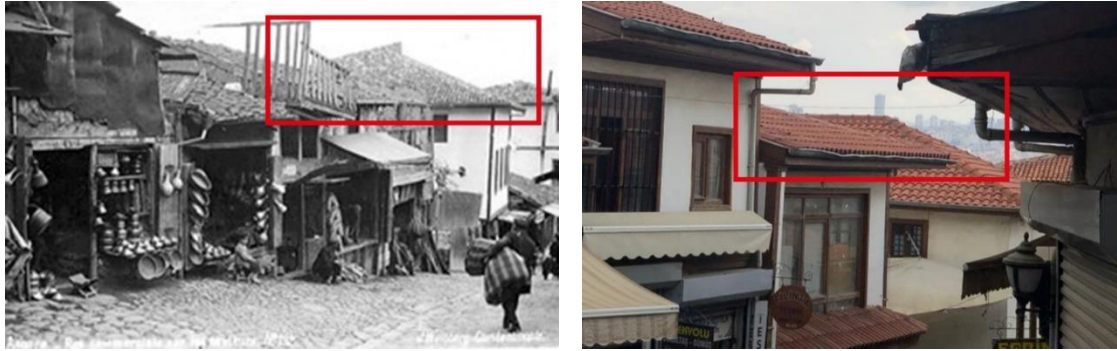
Şekil 21. 1922 yılına ait görsel ve günümüzdeki mahya aşığı (URL-4) (Yazar arşivi)

Yapıya ait en yakın görsel de Weingberg'e ait 1922 yılındaki görseldir. Bu tarihte yapının büyütüldüğü düşünülürken ve çekildiği açıdan dolayı hangi tarafın özgün olduğu hakkında bilgi vermemektedir. Ancak bu görselde çatı detayı dikkat çekicidir. Yapının dikdörtgen formu düşünülürken düz bir mahya aşığı oluşturulması gerekirken sanki doğu bölümü, batı bölümünün üstüne eklenmiş gibi durmaktadır (Şekil 21).

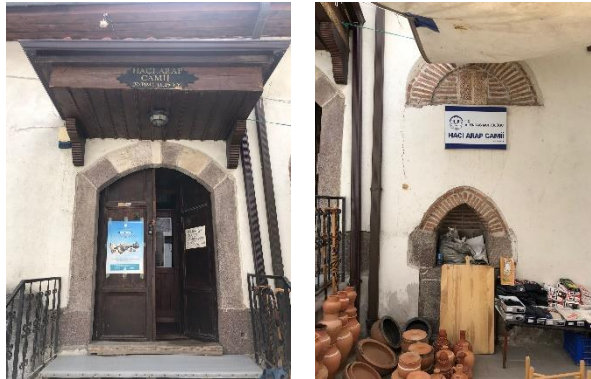
Şekil 23. Mevut giriş ve olası giriş mahali (Yazar arşivi)

Mevcut girişin sonradan eklendiği düşünülen doğu bölümünde bulunması yapının özgün girişinin nerede olduğu konusunda soru işareti oluşturmaktadır. Yapının kuzey cephesinde yer alan ve dönemsel özellik gösteren tudor kemerinin işlevsizliği göz önünde bulundurulduğunda özgün girişin buradan olabileceği ve bu bölümde bulunan emzikli sebilin üzerindeki niteliksiz kemerin sonradan yapılarak buraya yerleştirildiği düşünülmektedir. Ayrıca iç mekânda yer alan nişin varlığı da bu durumu güçlendirmektedir. Bir diğer giriş ihtimali de sonradan eklenen bölümün mescidin son cemaat revakı olarak kullanıldığı ve girişin bu tarafta olduğu düşüncesidir. Nitekim bu düşünce Ankara'nın bazı mescitlerinde görünen harim bölümünün doğu ya da batı bölümünde yer alan son cemaat revakıyla uyuşmaktadır. Bu düşünceyle yapının çağdaşları incelenmiştir. Bu yapılarda son cemaat revakının kişinin doğrudan erişebileceği şekilde kuzeye, doğuya ya da batıya konumlandırıldığı gözlemlenmiştir. Bu durumda Hacı Arap Mescidinin son cemaat revakının doğu cephesinde yer alması erişilebilirlik açısından mümkün olarak görülmektedir.

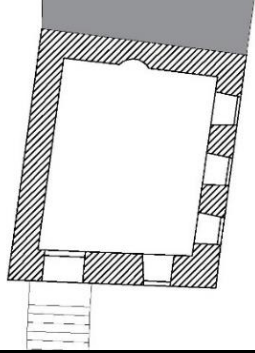
1. DÖNEM 14. yy sonu-1858

Tablo 1. Restitüsyon dönemleri (İlgili yazar çizimleri)

Bütün bu saptama ve değerlendirmeleri dikkate alarak özetlemek gerekirse yapı 14.yy sonlarında çarşı esnaflarından Ahi Hacı Arap tarafından ya da Ahi Hacı Arap adına mescid olarak yaptırılmıştır. 1817 yılına kadar mescid olarak anılan yapı 19.02.1858 tarihinde Ali Rıza Paşa tarafından vaiz kürsüsü konularak camiye çevrilmiştir. Yine 21.10.1858 tarihinde kayıtlarda ağır hasarlı olduğu nedeniyle tadilat gördüğü ifade edilse de yapının camiye çevrildikten sonra yetersiz olduğu ve bu tarihte müdahale edilerek doğu duvarının kaldırılarak bu yöne doğru büyütüldüğü büyütülme esnasında mevcut yapıda imam hattı geçildiği için ikinci bir mihrap eklendiği kuvvetle muhtemel olarak
