## Yersel Lazer Tarama Tekniği Kullanarak Ağzıkara Han'ın 3 Boyutlu Nokta Bulutunun Elde Edilmesi

## Obtaining 3D Point Cloud of Agzikara Khan Using Terrestrial Laser Scanning Method

Kanun E, Metin A & Yakar M (2021). Yersel Lazer Tarama Tekniği Kullanarak Ağzıkara Han'ın 3 Boyutlu Nokta Bulutunun Elde Edilmesi. Türkiye Lidar Dergisi, 3(2), 58-64.

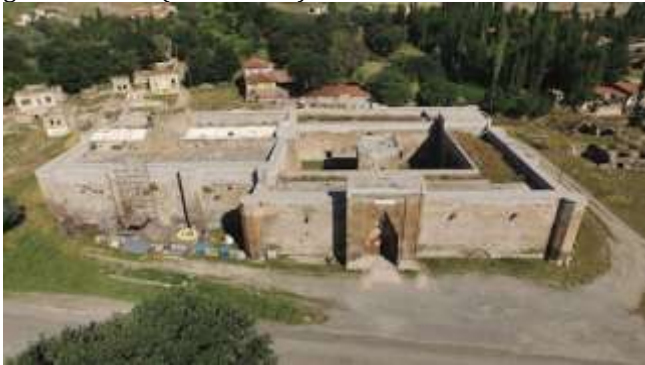
Şekil 2. Ağzıkara Han genel görünümü (URL-1)

Han'a ait kitabelerden edinilen bilgilere göre kapalı bölüm (hol) ve açık avlusu olmak üzere iki aşamada inşa edilmiştir. Hol bölümü 1231'de Anadolu Selçuklu Sultanı I. Alâeddin Keykubad zamanında, açık avlusu ise II. Gıyâseddin Keyhusrev'in ilk saltanat yıllarında 1237'de tamamlanmıştır. Avlunun yan eksenine alınmış taçkapısı, köşe kuleleri ve ağır payandası ile kale görünümüne en çok sahip olan Anadolu Selçuklu kervansarayıdır. Binanın açık avlu bölümü tamamen kesme taştan inşa edilmiştir ve dört eyvan şemasını yaşatmaktadır. Girişin yanındaki bölümler sundurma şeklinde, karşıdaki bölümler ise eyvan çevresinde kapalı mekanlar halinde konumlanmıştır. Şekil 2'de Ağzıkara Han'ın genel görünümü sunulmaktadır. Avlunun orta kısmında ise iki tarafından merdivenlerle çıkılan sultan hanlarının köşk mescidi bulunmaktadır. Dıştaki gibi geometrik motiflerle süslenen iç kısımdaki taçkapıdan ise kapalı bölüme girilmektedir (Altun 1988).

Ağzıkara Han'ın açık avlu portalinin rölöve çalışmaları sırasında açığa çıkan bilgilere göre yapının zaman içerisinde hangi sebeplerle hasara uğradığına dair bulgular vardır. En şiddetli bozulmalar portalin alt kısımlarında malzeme kaybı olarak gözlemlenmiştir ve bu da anıtta yerden yükselen nem probleminin varlığını işaret etmektedir. Portalin üst kısımlarında ise oyuklu malzeme kaybı olduğu izlenmiştir. Yapılan çalışmalar

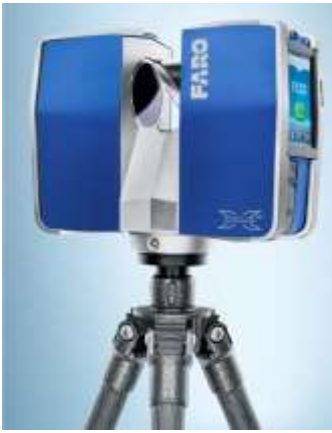
Şekil 6. Faro Focus X 330 lazer tarayıcı

Çalışmanın bu safhasında ilk olarak çalışma alanı olan Ağzıkara Han ve çevresinde kontroller yapılarak taramaların yapılacağı muhtemel bölgeler şematize edilmiştir. Tarama işlemleri Faro Focus X 330 lazer tarayıcı cihaz ile gerçekleştirilmiştir.

Kullanılan lazer tarayıcının teknik özellikleri Tablo 1'de görülmektedir:

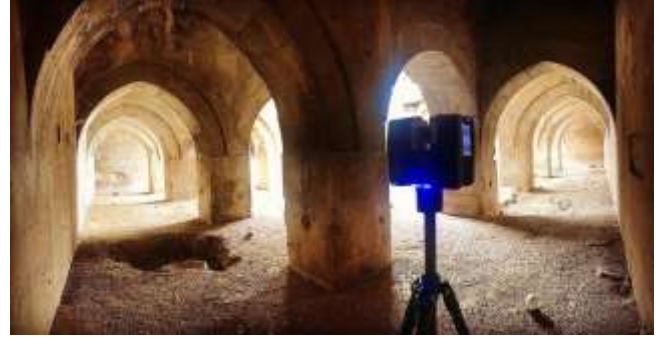
Şekil 7. Yersel lazer tarama işlemi (iç mekan)

Lazer tarama işlemleri 26 oturum bina dışı ve 109 oturum bina içi olmak üzere toplam 135 oturumdan oluşmaktadır. Şekil 7 ve Şekil 8'de arazi çalışması kapsamında yapılan yersel lazer tarama işlemlerine ait ait görüntüler sunulmuştur.

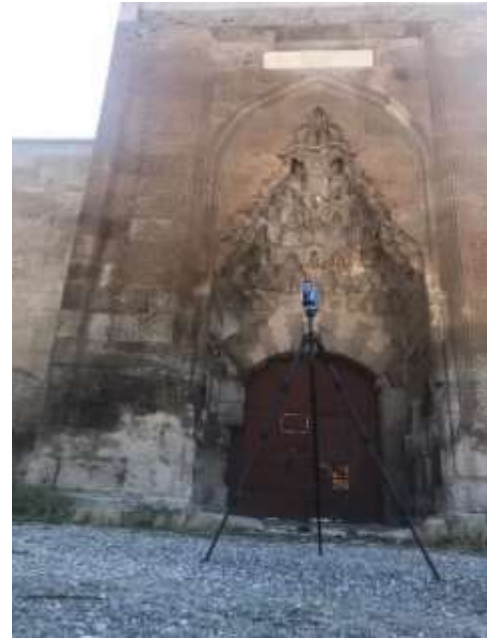
Şekil 8. Yersel lazer tarama işlemi (dış mekan)

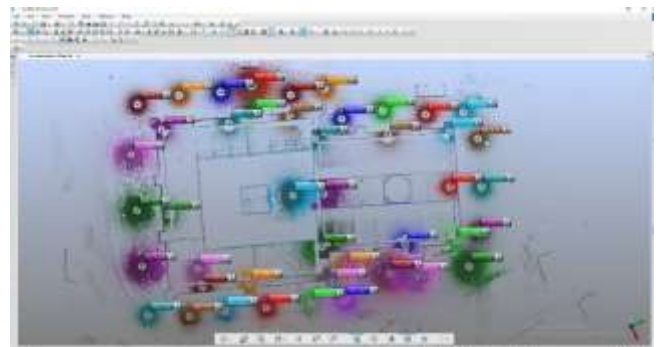
Şekil 9. Tarama yapılan istasyonlardan bazıları

Şekil 9'da lazer tarama işlemlerinin yapıldığı istasyonlar görülmektedir. Nokta bulutu verisini elde etmek için öncelikle taramalar yazılımda cloud-to-cloud yöntemiyle işlenmiştir. Taramaları renklendirme seçeneği aktif olarak seçilmiştir. Kenar yapı filtresi dışında herhangi bir filtreleme uygulanmamıştır. İlk aşamada otomatik birleştirme uygulanmış, daha sonraki süreçte ise gerek görülen taramalarda manuel düzeltmeler yapılmıştır. Tüm bu işlemler sonucunda elde edilen nokta bulutundaki nokta sayısı 2,998,510,412 adettir. Taramaların yerlerinin konumlanmasının ardından kervansaray çevresindeki ve içerisindeki yerleri Şekil 10'daki gibidir:

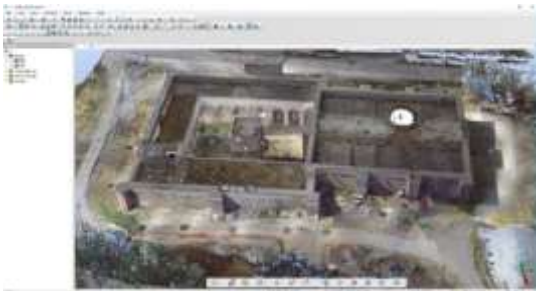
**Şekil 11.** Ağzıkara Han 3B nokta bulutu

Yersel lazer tarayıcı sayesinde Türkiye'nin Aksaray ilinde bulunan Anadolu Selçuklu dönemine ait tarihi bir kervansaray olan Ağzıkara Han'ın birebir ölçülerinde 3B nokta bulutu verisi elde edilmiştir. Kervansaraya ait renkli nokta bulutu verisi Şekil 11'de sunulmuştur:
