Yangın Merdiveni Tasarımının Kent Dokusu içinde Korunması Gerekli Kültür Varlıklarına Etkisi

Arş. Gör. Dr. Ümit ARPACIOĞLU
MSGSÜ Mimarlık Fakültesi
Mimarlık Bölümü

Özet:

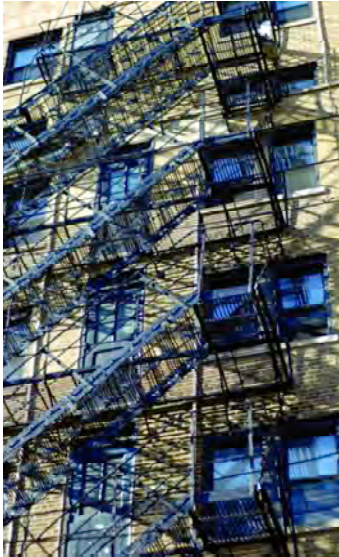
Resim: 3
Birçok ülkede yangın merdivenleri yapının algısını iyi ya da kötü yönde değiştirmektedir.

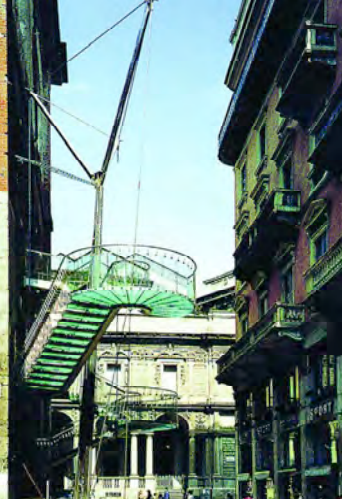
Resim: 4

Yukarıda görünen örnek bir korunması gerekli kültür varlığına eklenmiş kaçış merdivenidir. Yapıya eklenen merdiven yapının özgün karakterini bozmayacak ve kendi zamanının da

Marco Dezzi Bardeschi, bina dışında çözülmüş bir kaçış merdiveni (Aşkun, 2008).

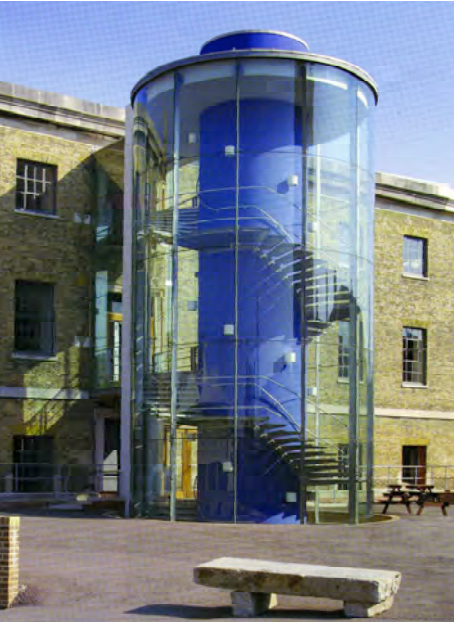
Resim: 5

Portsmouth-Denizcilik Müzesi (Aşkun, 2008).

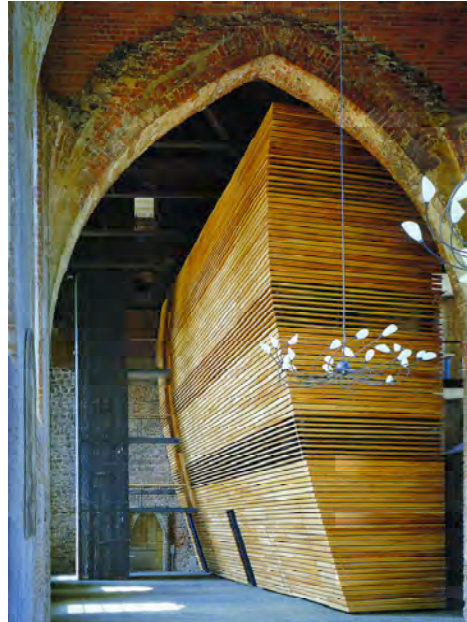
Resim: 6

teknoloji, estetik, malzeme birikimini yansıyacak karakterde Resim 6'da yapılan ek merdiven, yapının karakterinden tamamen farklı kendini bir mimari değer olarak ortaya koyan ama ana yapının karakterine de zarar vermeyen bir yorum getirilerek tasarlanmıştır. Camın geçirgen özelliği hem tarihi yapının dokusunun hissedilmesini kolaylaştırmakta ve yapılan ekin daha hafif görünmesini sağlamaktadır.

Almanya'da Müncheberg, Kilise kalıntısı içine inşa edilen kütüphane ve kütüphaneye bağlantılı sirkülasyon eki (Aşkun, 2008).

Almanya’da Müncheberg, Kilise kalıntısı içine inşa edilen kütüphane ve bağlantılı sirkülasyon eki yangın merdiveni işlevi olmasa da ek olarak değerlendirildiğinde, taşınmaz kültür varlığının içinde yapılmış bir fonksiyonun sirkülasyon eki olması nedeniyle ilginç bir örnektir.

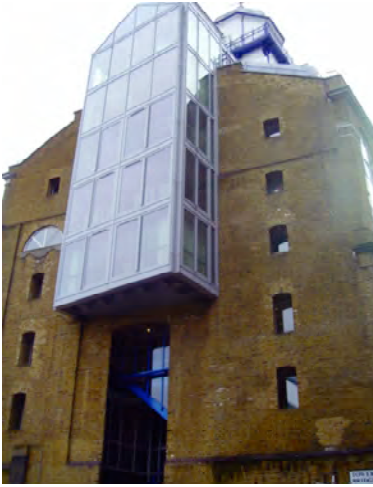
Resim: 7

Londra doklarında konut-büro (Aşkun, 2008).

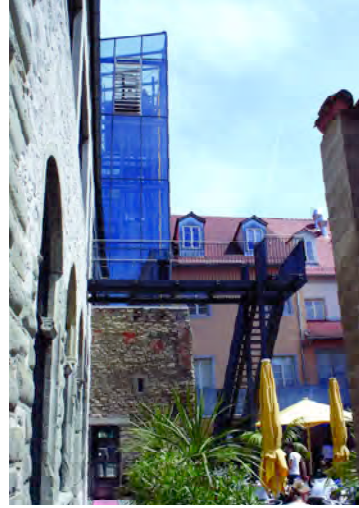
Resim: 8

Kontanz, Kültür ve Sanat Merkezi (Aşkun, 2008).

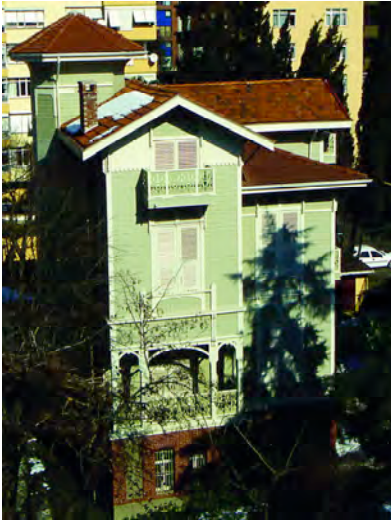
Resim: 9

Caddebostan'da Köşk (Aşkun, 2008).

Resim 9’da görünen uygulama İstanbul’- dan bir örnektir. Bir köşke eklenen merdiven kendisini estetik açıdan da ortaya koyan ama köşkün bütünsel algısını bozmayan başarılı bir tasarım örneğidir.

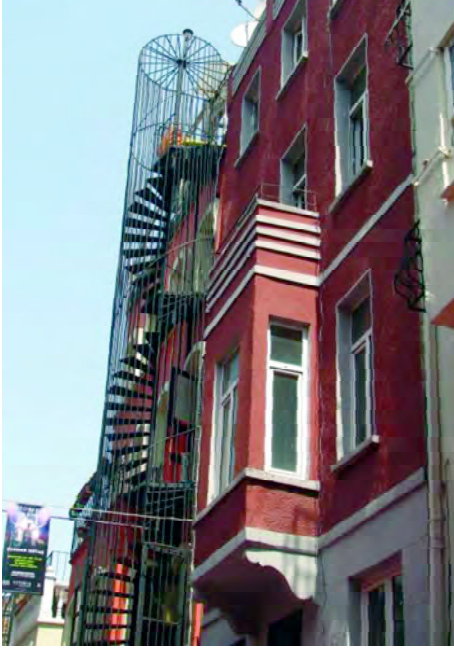
Resim: 10

Beyoğlu bölgesinde bulunan bu binanın yangın merdivenleri ön cepheye konulmuştur.

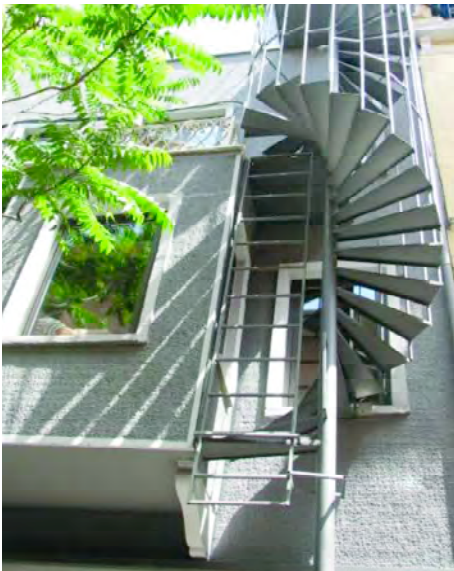
Resim: 11

Beyoğlu Sıraselviler'de bulunan binada da benzer sorun yaşanmaktadır. Binanın ve bölgenin özgün karakterlerinden biri olan cumba yangın merdiveni tarafından algılanamaz hale getirilmiş, cumbanın sokak ilişkisi fonksiyonel ve görsel olarak kesilmiştir.

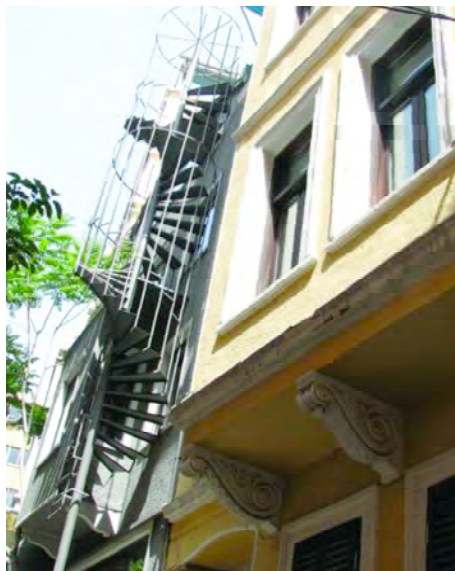
Resim: 12

Bu fotoğraflarda da yangın merdiveni sokak içinde görsel açıdan en baskın obje olarak karşımıza çıkmaktadır. Fakat tarihi bölgelerde sokakların kendi dönemlerine özgü dokuları ve sokak kimliğinin korunması bu objeler tarafından engellenmektedir.

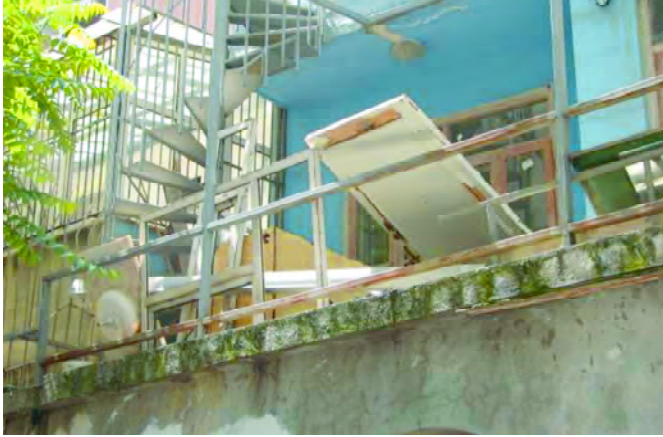
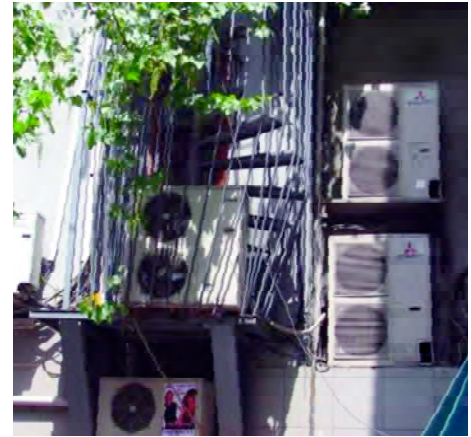
Resim: 13

Tarihi bölgelerimizdeki yer sıkıntıları ve yangın güvenliği konusunda alınan önlemlerin denetimsiz, taşınmaz kültür varlıklarına uygun olmamasından dolayı özellikle kaçış yolları ve yangın merdivenleri zaman içinde bir depo haline almaktadır. Atılan eşyalar, takılan klima üniteleri bu merdivenlerin esas amaçları olan kaçış fonksiyonunu karşılayamayacak duruma düşmelerine neden olmaktadır.
