Bu çalışmanın amacı, Suriçi bölgesinde yer alan geleneksel Diyarbakır evlerini, plan düzenlemeleri, cephe oluşumları, malzeme ve yapım tekniği açısından analiz ederek değerlendirmektir. Kentsel sit alanındaki geleneksel evleri tehdit eden sorunlar ortaya konularak koruma için çözüm önerileri getirilmiştir.

Diyarbakır Suriçi Geleneksel Evlerinde Koruma Sorunları ve Çözüm Önerileri

Yrd. Doç. Dr. Mücahit Yıldırım
Dicle Üniversitesi Müh-Mim. Fakültesi, Mimarlık Bölümü

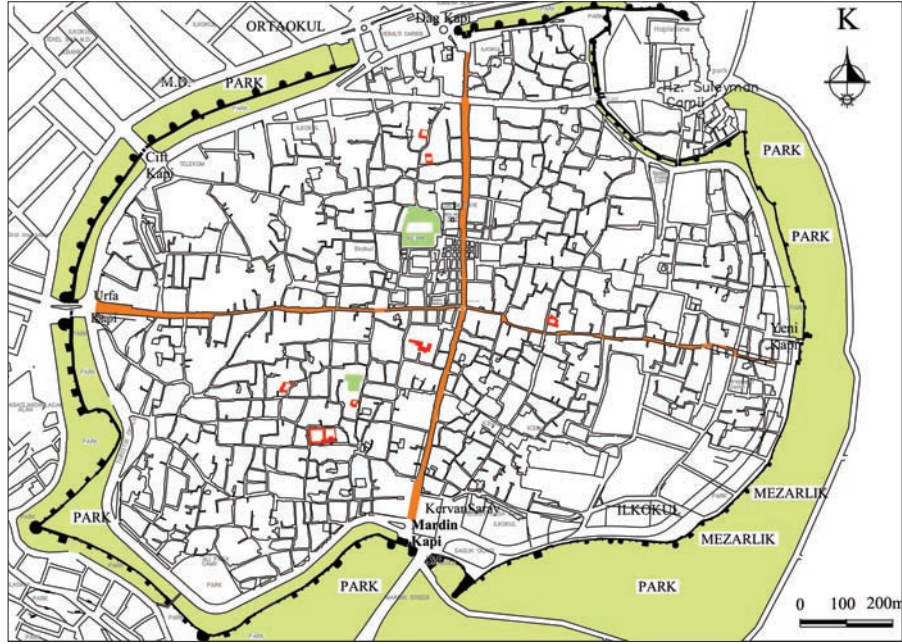
Şekil: 1
Diyarbakır Suriçi haritası, şehir surlarının etrafındaki kaçak yapılar 2002 yılında temizlenerek yeşil bir kuşak oluşturulmuştur. (M. Yıldırım)

Kentin ve surlarının ilk kuruluş tarihi bilinmemekle beraber A. Gabriel'e göre İçkale bölgesi kentin ilk yerleşim alanıdır (Gabriel, 1940, 151). Tarihi kentin strüktürünü belirleyen en önemli kentsel eleman surlar olmuştur (Şekil1).

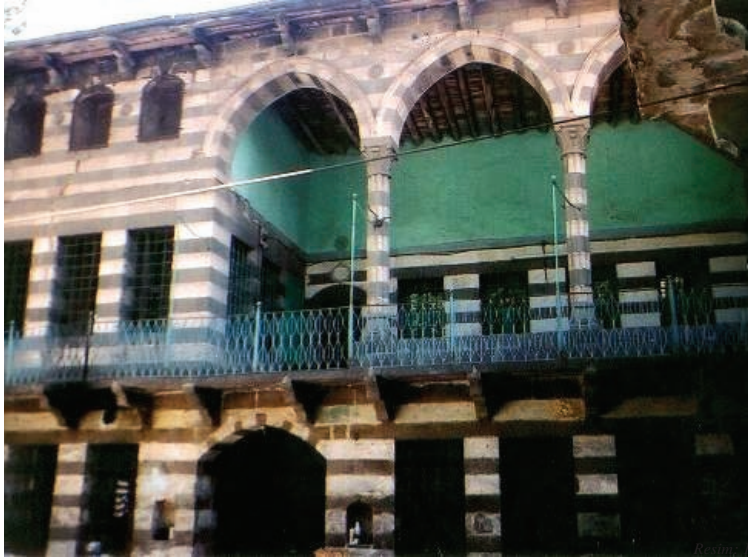
Resim: 1
Behram Paşa Konağı üç
kemerli eyvanı

kemer veya kemerlerle avluya açılan “eyvandır”. Tek, iki, veya üç gözlü olarak inşa edilirler. Üst katta da yer alabilen eyvanlar yazın ev halkının yaşamını sürdürdüğü mekanlardır (Resim 1). Bu ortak mekan yapı içinde eşdeğer odaların doğrudan açıldığı bir ortak kullanım alanı, toplumsal bir odaktır (Arel, 1982, 25). Eyvanlı ev Güneydoğu Anadolu’da simetrik biçimli bir yapıdır (Akin, 1984, 40). Eyvanın bir özelliği de açık alan avlu ile kapalı alanlar arasında yarı açık bir geçiş elemanı olmasıdır. Avlu seviyesinde yer alabilen bu mekana bazen de basamakla çıkılır. Eyvanların üst örtüleri kavak kirişli dam veya nadiren

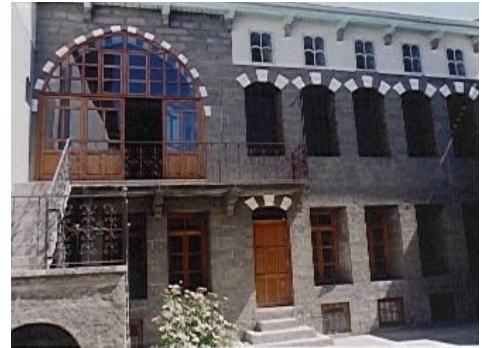
Resim:2

Resim: 2
Manav Sokak, 1 nolu ev.

tonozdur. Mutfak, avluya açılan bir mekandır. Aile yapısının büyüklüğü evlerin büyüklüğünü ve avlu çevresindeki kütlelerin sayısını belirlemiştir (Şekil 3, Resim 2).

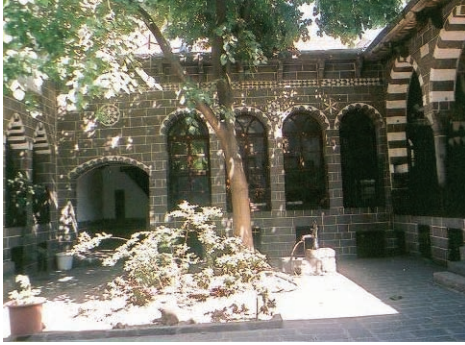
Resim: 3
Esmâ Ocak Evi
avlu görüntüsü

Yörede bulunan taş malzeme bazalt, geleneksel evlerin şekillenmesinde rol oynar. Kat yükseklikleri 3–4,5 m. arasında değişiklik gösterir. Sokağa bakan avlu duvarı, moloz taş örgüyle biçimlenirken avlu cephesi genellikle bazalt taşının ince yonu olarak işlenmesiyle oluşturulur (Resim 3). Derz etkisi verebilmek amacıyla

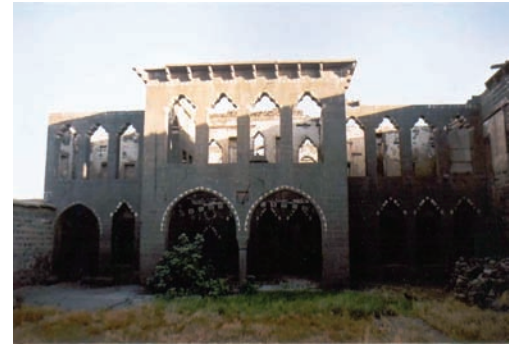
Resim: 4
Cemil Paşa Konağı
selamlık bölümü
terkedilmiş durumda

Aile yapısındaki değişimle birlikte yapı-konfor gereksinimi de değişikliğe uğramış, çağdaş dünyanın gerektirdiği ihtiyaçların karşılanamaması sonucu Anadolu'nun diğer bölgelerinde olduğu gibi geleneksel Diyarbakır evleri de sahipleri tarafından terk edilmek durumunda kalmıştır (Resim 4).

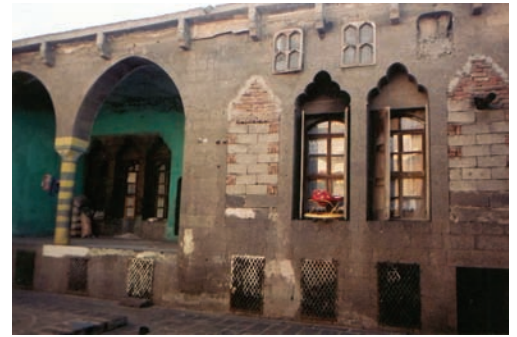
Resim: 5
Hanbeli Sokak 5 nolu
evde cephe bozulmaları.

Yiyeceklerin serin bir yerde tutulmasını amaçlayan yarı gömülü bodrum katları, pencere boşluklarına duvar örülerek kapalı birer depo haline getirilmiştir. Bodrum kat pencere boşluklarının kapatılması cephe düzenini etkilemiştir. Avluya bakan bazı pencerelere duvar örülmüştür (Resim 5). Avluda konsol taşlarına oturan birinci kat taş plak çıkmaları, betonarme plağa çevrilmiştir. Periyodik bakımının zorluğuna bağlı olarak, ahşap kirişlemeli toprak dam örtü kaldırılarak, yerine betonarme plak döşeme yapılmıştır.

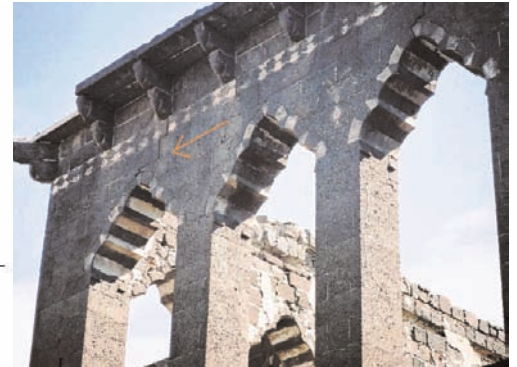
Resim: 6
Cemil Paşa Konağı
hasarlı selamlık bölümü

Yapı malzemesinin güneş radyasyonuna maruz kalması termal etkiye yol açmaktadır (Feilden, 1997, 99). Sıcak-kuru bir iklime sahip kentte, siyah ve mat bir malzeme olan bazaltla yapılmış geleneksel evlerde termal genişlemeye bağlı tahribat oluşabilmektedir. Yapıda en büyük sorun üst yapıda suya bağlı olarak kendini göstermekte, toprak damların sızdırmasıyla taşlarda ayrışma ve çatlamlar oluşabilmektedir (Resim 6).

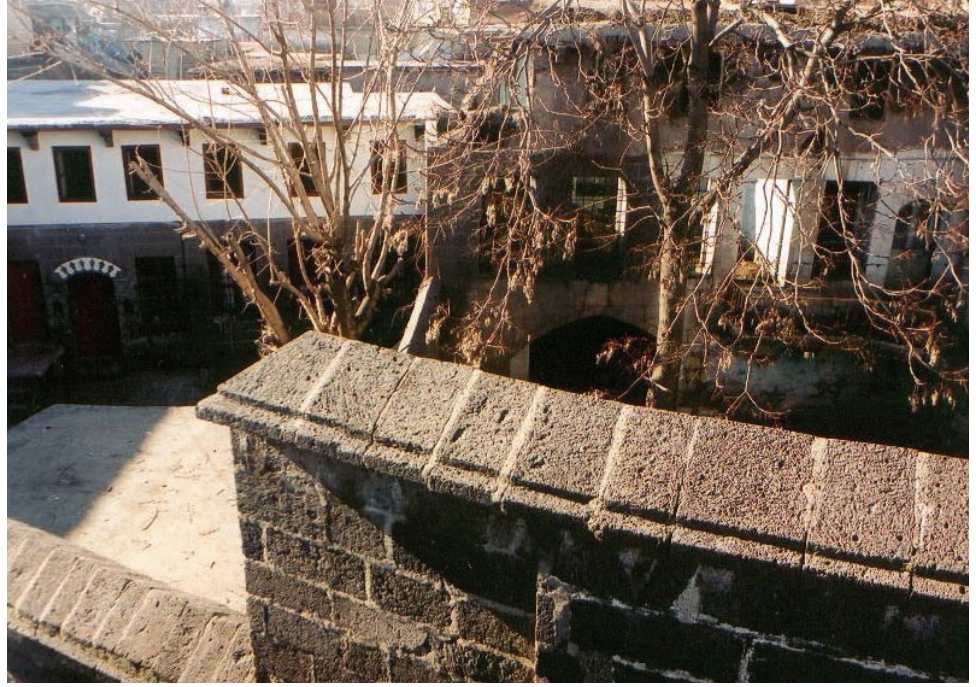
Resim: 7
Sütlüklü Sokak
no:38 de restore
edilmiş bir ev

Kültürel mirası gelecek kuşaklara aktarmanın en etkili yollarından biri; kullanıcıların korumaya katılımını sağlamaktır. Kullanıcı grupları için koruma uygulamalarının yanı sıra belirli zamanlarda meslek eğitimine yönelik teorik dersler de verilmelidir. Yok olmaya yüz tutmuş geleneksel sanatlarımızın yaşatılması için bu oldukça önemlidir. Ataerkil düzen içerisinde gerçekleştirilmiş büyük bazı evlerin yeniden ev olarak bir bütün halinde kullanılmaları zordur. Bu nedenle bu yapılara, ev olarak kullanım dışında başka fonksiyonlar vermek gerekmektedir. Bu şekilde tarihi bölgenin ihtiyacı olan bazı sosyal donatılar da mevcut yapılarda çözümlenecektir. Bu sosyal donatılar, el sanatları üretimi ve el sanatları ürünlerinin satışı, hediyeleşme üretimi ve bu tür eşyaların satışı, çocuk rehabilitasyon merkezi ve gençlik merkezleridir (Resim 7). Evlerin büyük bir çoğunluğu ise “yine ev” olarak kullanılmalıdır.
