Kentsel Sit Alanları'nda yapılan uygulamalar: Bursa Reyhan Bölgesi üzerinde bir inceleme

Arş. Gör. Ebru Özeke

MSÜ Mimarlık Fakültesi, Mimarlık Tarihi Anabilim Dalı

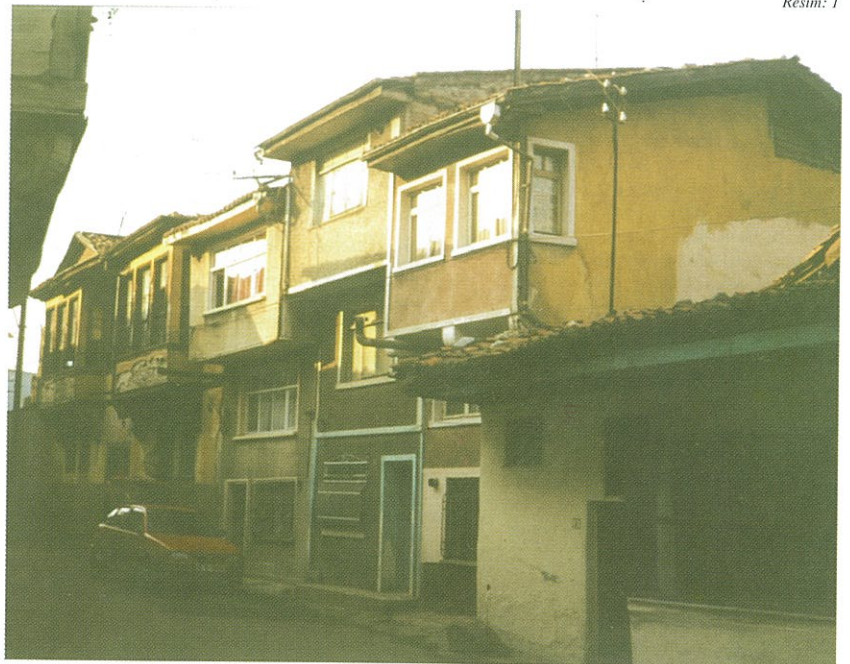
Resim: 1
Reyhan Mahallesi'nde
bir sokak.

halen kullanılmaktadır. Tarihsel olmayan yapılarda da, strüktürel sorunların yanı sıra sağlık düzeyi de düşüktür (ODTÜ 1989) (Resim 1).

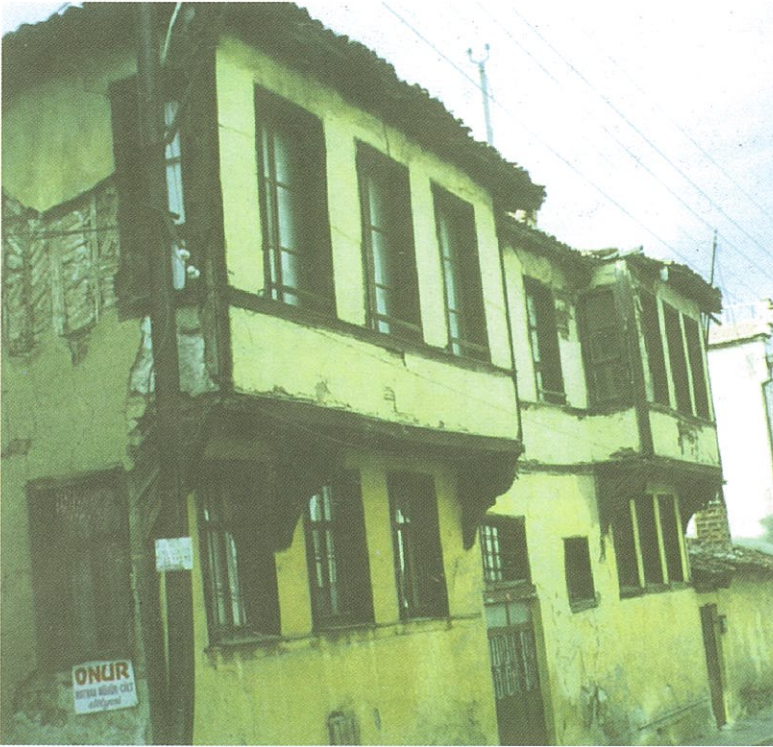
Resim: 2

Resim: 2-3
Reyhan Mahallesi'nde
geleneksel konut yapıları.

19'uncu Yüzyıl sonu ile 20'nci Yüzyıl başlarına tarihlenen konut yapılarıdır. Ahşap karkas sistem üzerine bağdadî sıva tekniği ile inşa edilmiş bu yapılar genellikle iki, üç katlı ve bahçelidir.

Arsanın konumuna göre bahçe önde, yanda veya arkada yer alabilir. Zemin kat genellikle servis katı olarak kullanılır ve pencere açılmaz. Yaşamın geçtiği esas mekân olan üst kat ise odanın sokakla çok yönlü ilişkisini sağlayan cumbalarla zenginleşir. Plânlamada iklime bağlı olarak daha çok iç ve dış sofanın kullanıldığı görülür. Cephelerde süsleme kullanımı yaygın değildir. Buna bağlı olarak sade bir anlayışla oluşturulan yapılarda estetik etki ahşap silmeler, ahşap söveler, çıkmalarda kullanılan ahşap furuşlar, ve canlı cephe renkleri yardımıyla elde edilmiştir (Resim 2-3).

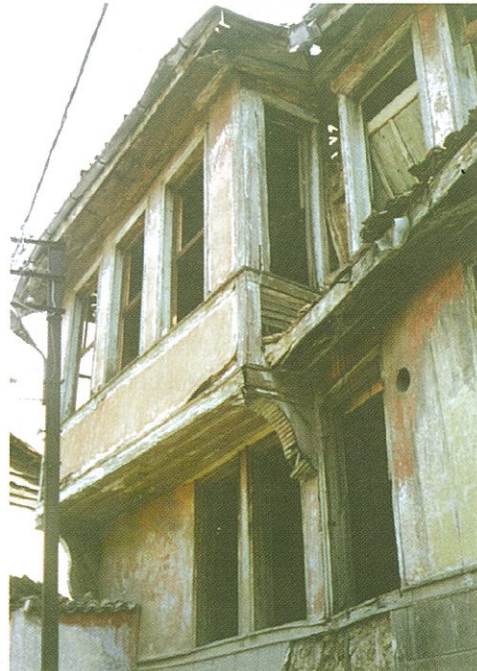
Resim: 4
Reyhan Mahallesi'nde kaderine
terkedilmiş bir yapı.

eğilimdir. Reyhan Bölgesi'ndeki geleneksel yapıların bir kısmı da, gerek ekonomik yetersizlikler, gerekse yukarıda sözü edilen beklentiler nedeniyle kaderlerine terk edilmiştir (Resim 4).

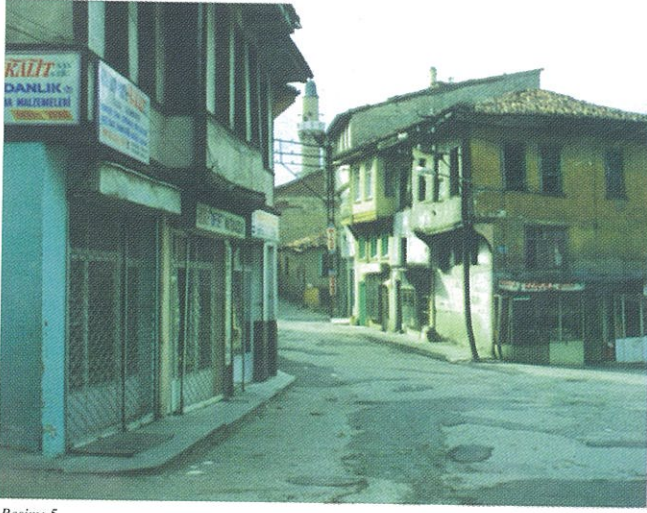
Bölgede halen kullanılmakta olan geleneksel yapılardan fiziksel durumu göreceli olarak daha iyi olanları, günümüzde de konut işlevini sürdürmektedir. Ancak merkezdeki ticarî kullanımın etkisi bu bölgede de kendini gösterdiğinden, özellikle merkeze yakın işlek ve geniş sokaklarda tescilli yapıların bazıları ticarî amaçlı olarak kullanılmaktadır (Resim 5). Yine merkeze ve ticaret bölgesine yakınlığı nedeniyle otopark gereksiniminin yüksek olduğu Reyhan Bölgesi'nde, geleneksel yapılara ait bahçelerin otopark alanı olarak kullanıldığı, çeşitli nedenlerle boşalan parsellerin de otopark haline getirildiği görülmektedir.

Resim: 5
Bölgede ticarî amaçla kullanılan geleneksel yapılar.
Resim: 6-Şekil: 2
Cumhuriyet Caddesi üzerinde Koza Birlik Binası: bilinçli bir konsolidasyon çalışmasının uygulandığı yapı bir iş merkezi haline getirilerek kullanıma kazandırılmıştır.

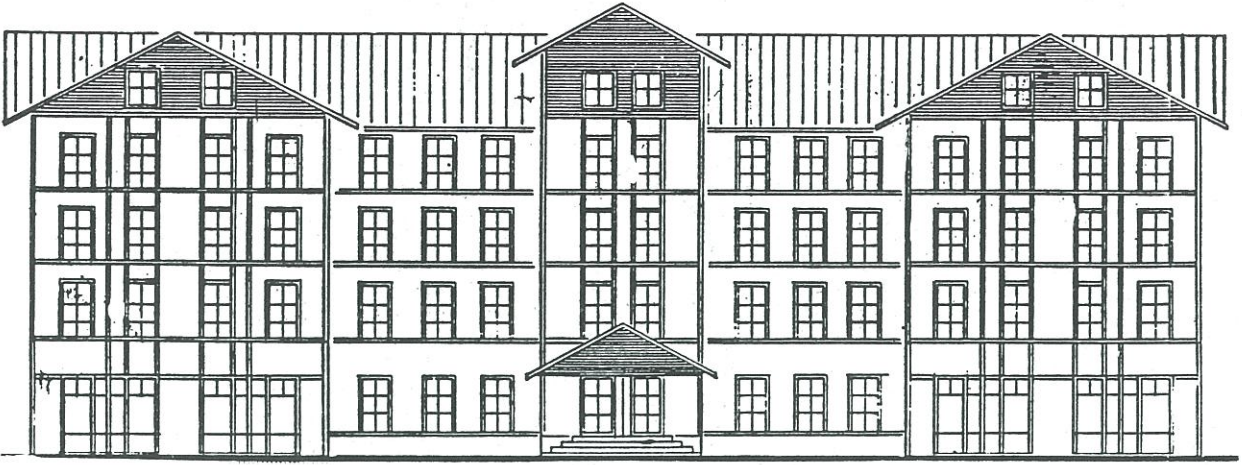
Resim: 6

inşa etme) veya konsolidasyon (sağlamlaştırma) yöntemlerinin kullanıldığı ve binalara ticarî fonksiyon kazandırıldığı görülmektedir. (Resim 6). Ancak bu yapılar üzerinde sürdürülen bilinçli restorasyon çalışmaları ne yazık ki henüz istenilen düzeye ulaşmamıştır. Bazı durumlarda, tescilli yapının rölöve ve restorasyon projeleri hazırlandıktan sonra, uygulama sırasında malsahibi ve proje yürütücüsü arasında çıkan görüş farklılıkları ve uygulamalardaki yasal denetimin yetersiz oluşu genellikle

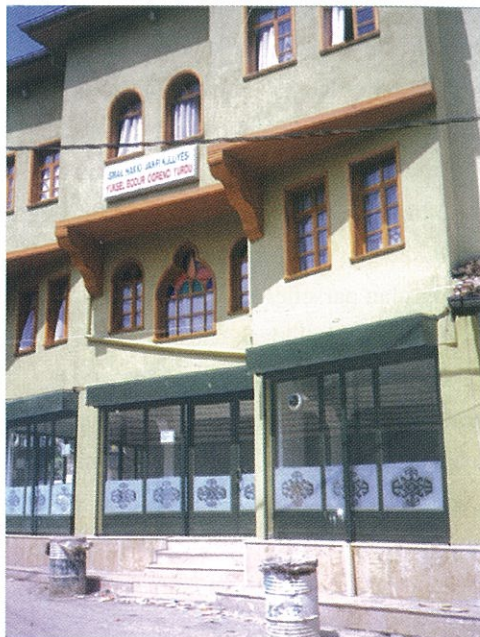
Resim: 7

yasadışı uygulamaların yapılmasına sebebiyet vermektedir. Bazı durumlarda ise tescilli yapının rölövesi bile hazırlanmadan, malsahibi veya kullanıcının kendi istekleri doğrultusunda tadilat yaptırdığı görülmektedir. Bu tür uygulamalar genellikle cephede pencere ve kapıların şekil ve büyüklüklerini, cephenin rengini değiştirmek, hatta bazen yapıyı sağlamlaştırmak ya da yeniden inşa ettirmek şeklinde ortaya çıkmaktadır. Ancak bu uygulamaların sonuçları hem tescilli yapının hem de tarihsel çevrenin karakterini bozacak niteliktedir (Resim 7).

Reyhan Mahallesi İsmail Hakkı Caddesi üzerindeki tescilli bina bilinmeyen bir nedenle yandıktan sonra rölövesi çıkartılarak Kurulca onaylanmış, ancak binanın restorasyonu daha sonra kaçak olarak yaptırılmıştır. Şu anda İsmail Hakkı Tekkesi Vakfı'na ait öğrenci yurdu olarak kullanılan binanın rölövesini hazırlayan mimar ise, uygulamanın kendi bilgisi dışında gelişmiş olması nedeniyle ortaya çıkan sonuçtan rahatsızdır.

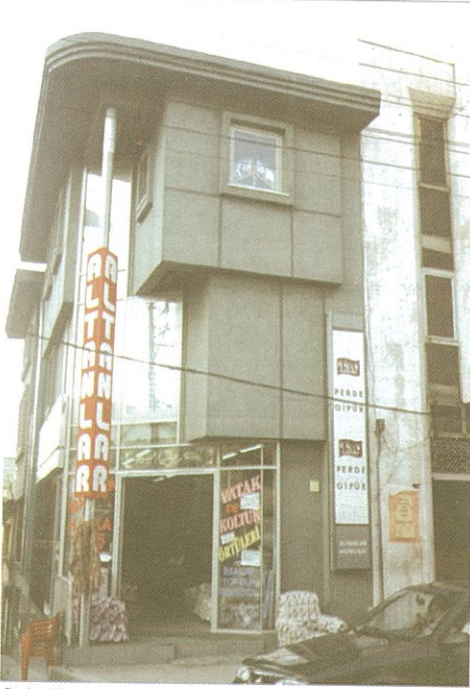
Resim: 8

Bölgede Haşim İşcan, Cumhuriyet ve Fevzi Çakmak caddeleri gibi ana yol akslarında, cephe elemanları, ölçek ve oranlama sistemleri açısından geleneksel dokudan esinlenir nitelikte yeni yapı uygulamaları mevcuttur (Resim 8). Ancak özellikle Haşim İşcan caddesinde, geleneksel mimarîye ait cumba ögesinin yüksek yapı cephelerine adapte edilerek sıklıkla tekrarlanması, bu cadde üzerinde tekdüze bir görünümün oluşmasına sebebiyet vermiştir (Resim 9). Bölgede ayrıca, bir veya birkaç tescilli yapıya ait parselin yanlarındaki parsellerle birleştirilmesiyle oluşturulan parsellerde, tescilli yapıların bazen cephe nitelikleri, bazen de hem cephe hem de plân özelliklerinin korunduğu ve Yapılanma Koşulları'na uygun yeni yapılarla biraraya getirildiği görülmektedir. Bu uygulamalarda amaç, tescilli yapının geleneksel niteliklerinin günümüze aktarımının sağlanması ve yapının yaşatılmasıdır (Resim 10).

Cumhuriyet Caddesi üzerinde yeni bina. Malzeme olarak cam, metal ve betonun kullanıldığı binada, köşedeki şeffaf düzenleme ve kütleli parçalanmalar geleneksel binalardaki oranları yakalamaya çalışmaktadır.

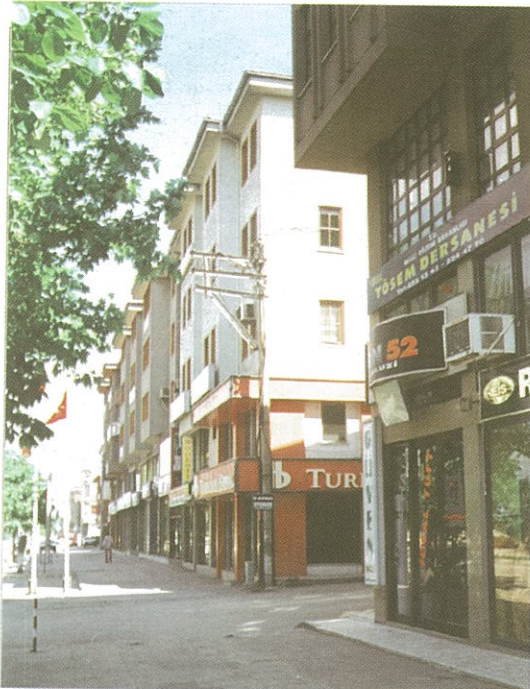
Resim: 9

Haşim İşcan Caddesi'nde yeni yapılar.

Son olarak üzerinde durulması gereken bir nokta da, Reyhan Mahallesi'ndeki yeni yapı cephelerinde benimsenen estetik tutumla ilgilidir. Bu yapılar genellikle nitelikli tasarımlar olmakla birlikte, başta Haşim İşcan caddesindekiler olmak üzere bazı yeni yapı cephelerinde daha yenilikçi bir tavrın eksikliği hissedilmektedir. Yapılanma koşullarındaki kısıtlayıcı hükümlerin ortaya çıkan tekdüze görünümleri artırıcı bir etkisi olmakla birlikte, bu hükümler tasarımcının geleneksel yorumlama tarzına bir sınır koymamaktadır.

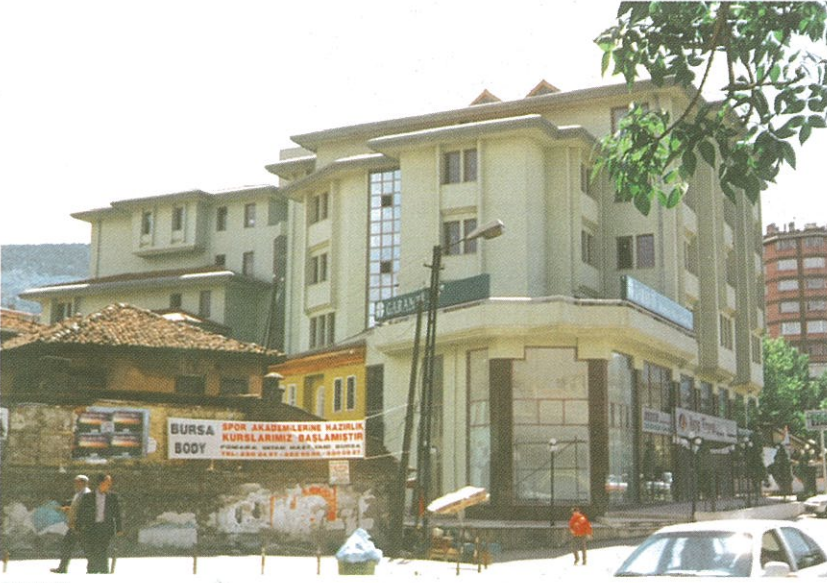
Resim: 10

Haşim İşcan caddesinde yeni yapı. Üç adet tescilli binaya ait parselin yanlarındaki parsellerle birleştirilmesiyle oluşan büyük bir yapı adasında inşa edilen bina, zemin katta dükkânların, üst katlarda ise büroların yer aldığı büyük ölçekli bir iş merkezi olarak tasarlanmıştır. Projede tescilli yapılar restore edilerek kullanıma kazandırılmıştır.

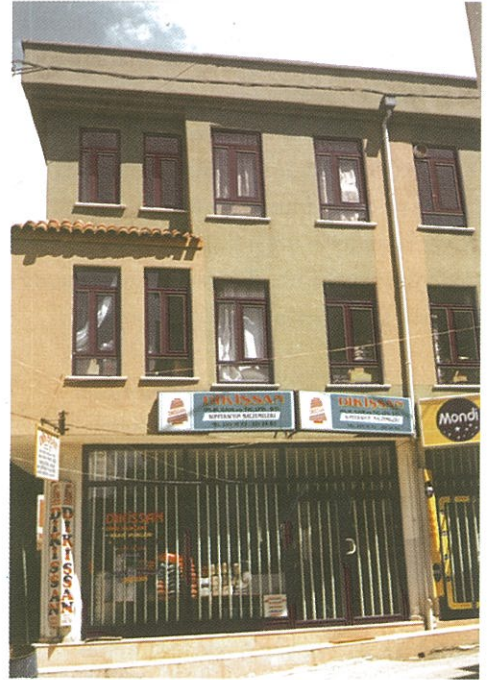
Resim: 11

Reyhan Bölgesi'nin ara sokaklarında usulsüz bir uygulama. Uygulama sonrasında ortaya çıkanlar hazırlanan projedekinden çok farklıdır. Kontrolü üstlenmiş bulunan mimar ise bu durumdan ötürü malsahibini mahkemeye vermiştir.

Ancak, yeni yapı projelendirme çalışmalarında benimsenen bu estetik eğilimin, malsahibinin farklı istekleri nedeniyle uygulamaya geçirilemediği durumlar da ortaya çıkabilmektedir. Özellikle Reyhan Bölgesi'nin ara sokaklarında karşımıza çıkan böyle durumlarda, uygulama sonrasında onaylı projedekinden çok farklı binalar ortaya çıkmakta, mimarın bilgisi ve isteği dışındaki bu uygulamalar ise çevrenin yapısal ve estetik değerini düşürmektedir (Resim 11).

Böyle bir bölgede tescilli yapı restorasyon projesi veya yeni yapı projesi hazırlaması istenen mimarın bu görevi üstlenmeden önce, sözkonusu proje hazırlanıp gerekli

ruhsat alındıktan sonra uygulamayı da kendisinin yürütmesi gibi bir koşulu öne sürmesi, bu konuda mimarın alabileceği bir tedbirdir. Bu tedbirin daha ileri bir aşaması ise, mimarların biraraya gelerek kendi aralarında bu yaklaşımı destekleyici bir prensip kararı almalarıdır. Ancak, proje yapan her mimarın, uygulamayı yürütecek ekip ve altyapıya sahip olamayacağı gözönüne alındığında, bu kararın yaygın bir uygulama olanağı bulması mümkün olmayabilir. Böyle durumlarda ise mimarın teknik uygulama sorumluluğunu üstlenmesi, ya da meslekî kontrolörlüğü olarak uygulamanın her evresini yerinde denetlemesi yasal bir zorunluluktur. Mimar ve malsahibi arasında anlaşmazlığın sözkonusu olduğu durumlarda ise devreye yasalar ve kurumlar daha etkin bir şekilde girmelidir.
