Top Döküm Binaları (Tophane-i Amire) ve Onarımları*

Doç. Dr. Oğuz Ceylan

MSÜ Mimarlık Fakültesi, Restorasyon Ana Bilim Dalı

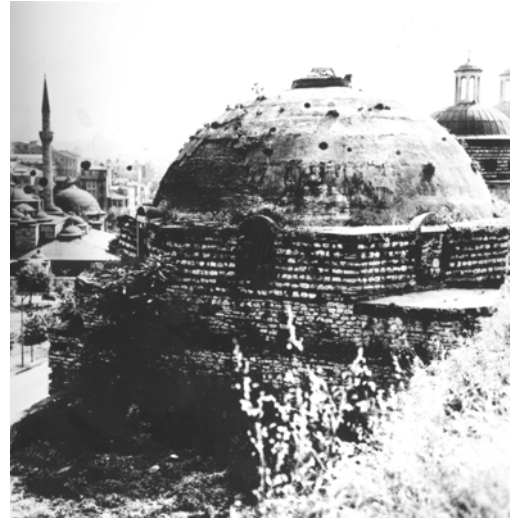
Resim: 10

Küçük top döküm binasının doğu cephesi ve kubbe, 1969.
