Geleneksel Türk Konutu Üzerine Bir Envanter Çalışması: Fatma Sevim Dönmez Evi, Taraklı

A Surveying Study on Traditional Turkish Housing: Fatma Sevim Dönmez House, Taraklı

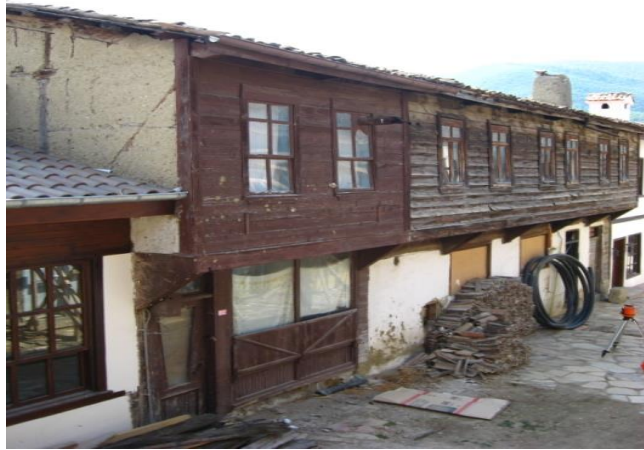
Şekil 5. Batı cephesine ait fotoğraf

Şekil 5'te gösterildiği üzere cephede toplam altı adet 85x150 cm ölçülerinde özgün ahşap giyotin pencereler yer almaktadır. Giyotin pencereler erken dönem üretimi olduğuna dair işaretlerdir. Birinci katta oluşturulan çıkmanın ahşap konsollar tarafından taşındığı cepheden kolaylıkla anlaşılmaktadır.

Yapının zemin kat batı cephe duvarının sıvasında ve boyasında dökülmeler, birinci kata ait ahşap cephe kaplamalarında, pencereler ve dükkân kapısında mekanik ve atmosferik nedenlere bağlı çatlak, malzeme kaybı, renk değişimi, korozyon gibi çeşitli bozulmalar tespit edilmiştir. Ayrıca mekâna sonradan kazandırılan ticari işlev sonrası duvar yüzeyinde Şekil 7’de gösterildiği üzere geç dönem olduğu anlaşılan 136x107 cm ölçülerinde aslına uygun olmayan ahşap pencerelerin eklendiği anlaşılmaktadır. Cephede yaşam katına çıkış sağlayan ana girişteki özgün ahşap kapı yerine 95x245 cm boyutlarında Şekil 11’de görülen muhdes demir kapı eklenmiştir.

Bozulmuş veya sonradan eklendiği tespit edilmiş aslına uygun olmayan elemanlar restitüsyon projeleri dikkate alınarak özgün malzemeye uygun olacak şekilde değiştirilmelidir.

Cepheye ait restitüsyon çalışmasında yapının asıl cephesini oluşturan elemanlar; birinci kat çıkması, çıkmayı taşıyan konsollar, özgün kapı ve pencereler ve zemin katın kerpiç sıvalı olup birinci katın ahşap kaplama şeklinde olmasıdır. Dolayısıyla batı cephesi restorasyon uygulamasında zemin kat kerpiç dolgu üzeri kireç siva üst kat ise ahşap kaplama olarak aslına uygun şekilde yenilenmelidir. Duvar dolguları mevcut malzeme ile aynı içerikte hazırlanmalı ve ahşap kaplama malzemesi olarak aynı cins ağaç elaman tercih

edilmelidir. İyi durumda olan elemanlar için ise temizleme çalışmaları başlatılarak mümkünse yerinde bakımı yapılmalıdır. Yapılan analiz ve tespitler göz önünde bulundurularak orta hasarlı olduğu anlaşılan ahşap pencerelerin özgünlüğü bozulmadan yerinde bakımı ve onarımı yapılmalıdır. Dükkân olarak işlevlendirilen Z-02 no’lu alana giriş için kullanılan ve sonradan eklenen (muhdes) çelik kapı özgün ahşap kapı ile değiştirilmelidir. Bahsi geçen öneriler sonrasında yapının cephe görünüşü hakkında bilgi vermesi adına Şekil 12’deki çizelge incelenebilir.

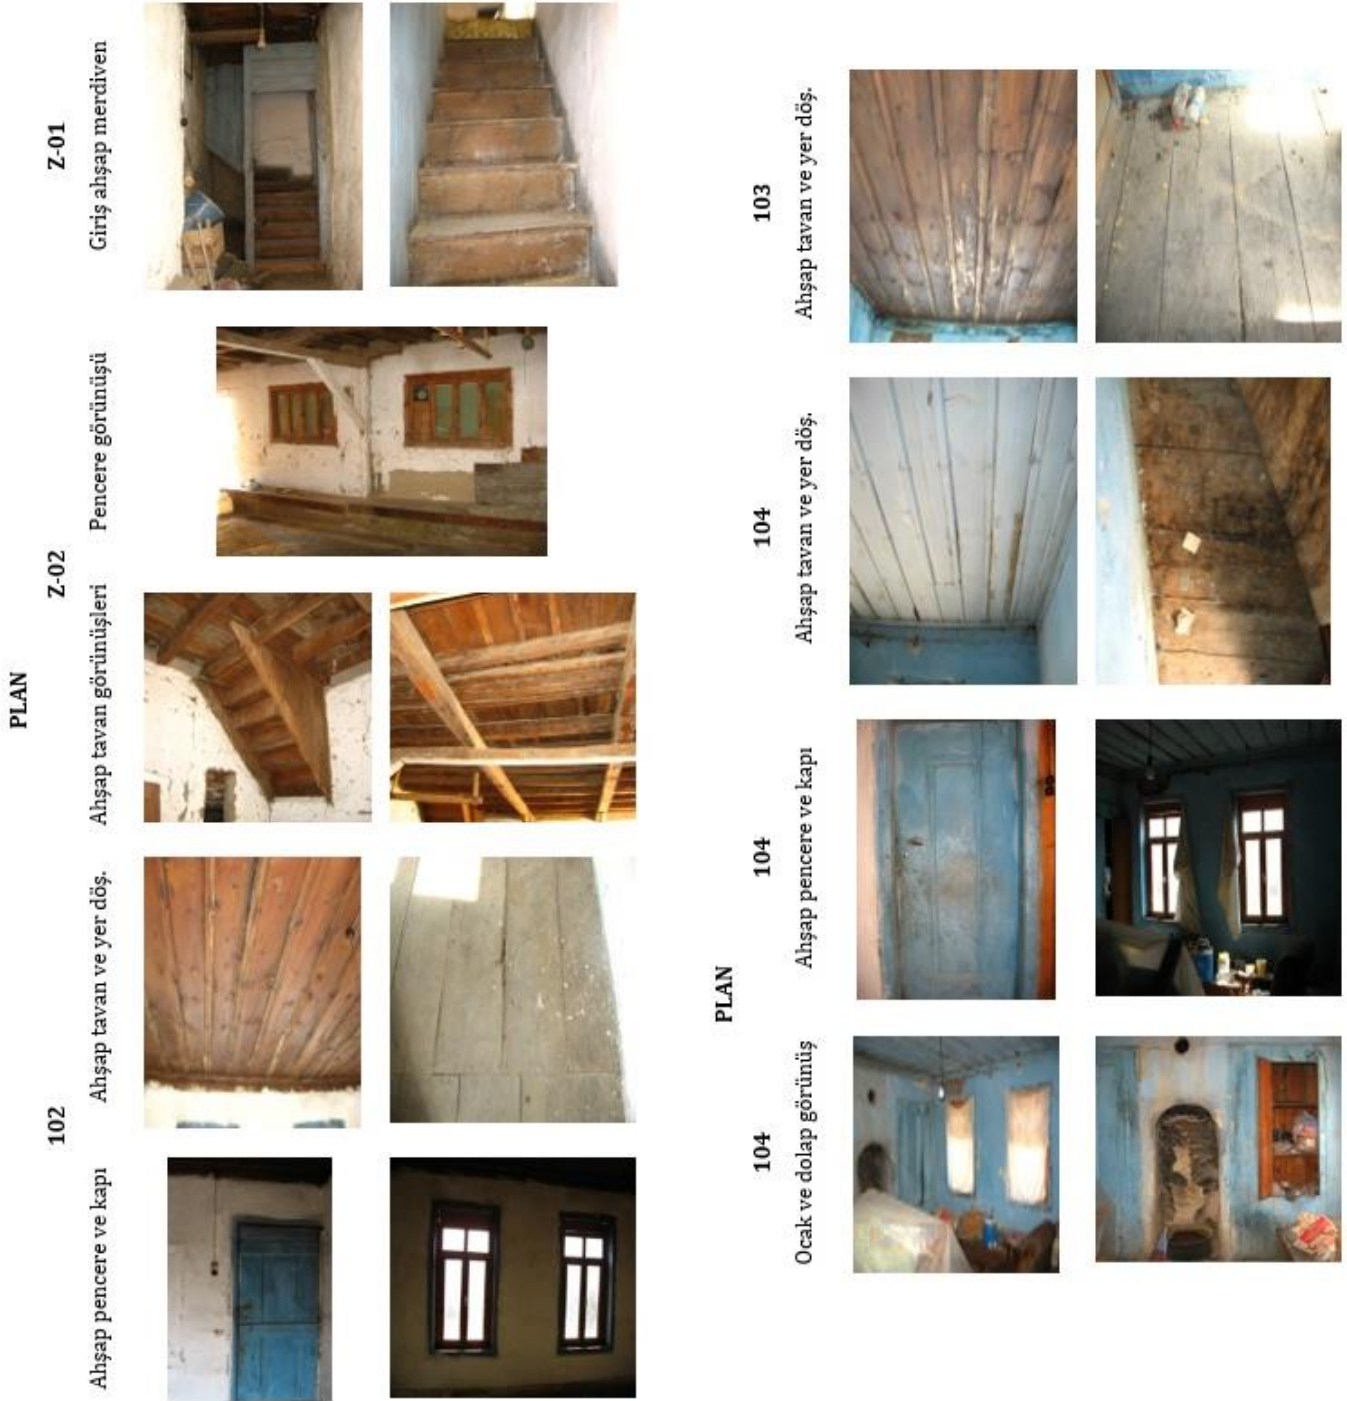
Şekil 6. Plan özelliklerine ait görseller

102 no'lu oda 13,05 m² alana sahip olup, odanın duvarları kerpiç sıva üzeri kireç sıvalıdır. Odanın tavan ve yer döşemesi ile ilgili Şekil 6'da gösterildiği üzere ahşap kaplama uygulaması görülmektedir. Tavan kaplaması profilli düz tavan şeklindedir. 102 no.lu odada bir adet 100/205 ebatlarında özgün ahşap oda kapısı, 85x150 cm ebatlarında iki adet ahşap dikdörtgen pencere ve +2,43 kotunda çıkarılmış özgün sedir yeri mevcuttur. Geleneksel Türk evlerinde dikkat çeken bir diğer eleman olan nişler çoğunlukla süslemeli olup, dekoratif işlevlerle kullanılmaktadır (Başkan, 2008). Bu mekânda bulunan duvar yüzeyinde 80/110 ebatlarında bir sebeple kapatılmış niş bulunmaktadır.

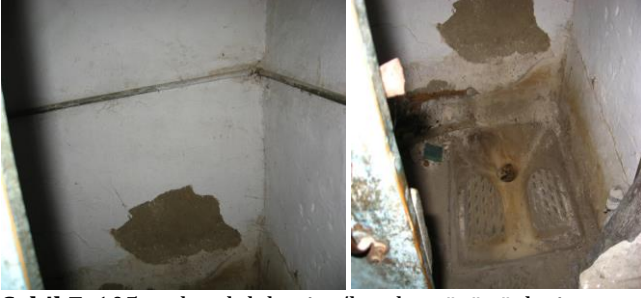
Şekil 7. 105 no.lu ıslak hacim/lavabo görünüşleri

105 no.lu 2,71 m² alana sahip olan hela alanı yine Şekil 7'de gösterildiği üzere birinci kat bütününde olduğu gibi kerpiç dolgu üzeri kireç sıva şeklindedir ve bu mekânda ahşap hatıl seviyesi görünür haldedir.

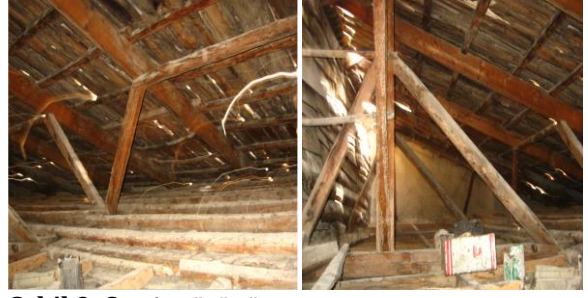
Şekil 9. Çatı iç görünüş

Üst kat hizasına gelecek şekilde dikmeler üzerine ahşap başlıklar konulmuş ve dikmeler paydalarla desteklenmiştir. Şekil 9’da gösterildiği üzere döşemeyi oluşturan tali kirişler döşeme yüzeyinin kısa yönünde yerleştirilmiştir (Koruma Uygulama Denetim Müdürlüğü [KUDEP], 2009).

Çatı, fiziksel ve kimyasal faktörlere maruz kalmasından dolayı Şekil 8 ve 9'da görüldüğü biçimde mertek ve alın tahtalarında bozulmalar meydana gelmiştir. Fiziksel ve kimyasal faktörlere maruz kalan çatının konstrüksiyon elemanları tamamen değiştirilmeli, yerine bu faktörlere dayanıklı uzun ömürlü emprenye edilmiş ahşap konstrüksiyon elemanları kullanılmalıdır. Bu konstrüksiyon üzerine de tarihi dokuya ve özgün yapıya uygun olan alaturka kiremit kaplaması kırılmalı kiremit şeklinde uygulanmalıdır.

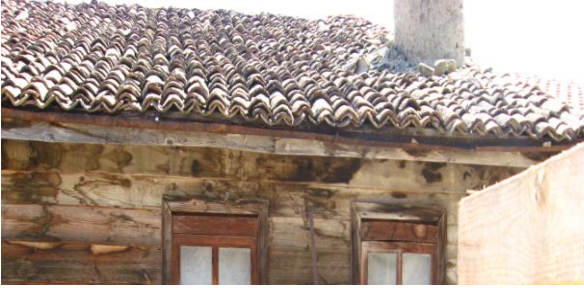
Şekil 8. Çatı dış görünüş

Ahşap karkas yapım sistemine sahip olan Fatma Sevim Dönmez Evi bütünüyle yerleşim alanının tarihi ve özgün dokusuna uygun olacak şekilde üst örtüsü alaturka kiremitle kaplıdır. Dokusu ile tarihsel yapıya kimliğini kazandıran önemli bir yapı ögesi de alaturka kiremittir (Günay, 2002). Şekil 8’de verilen görselden anlaşılacağı üzere kiremit yerleşimi *kırlangıç kiremit* düzeni içerisinde yer almaktadır.

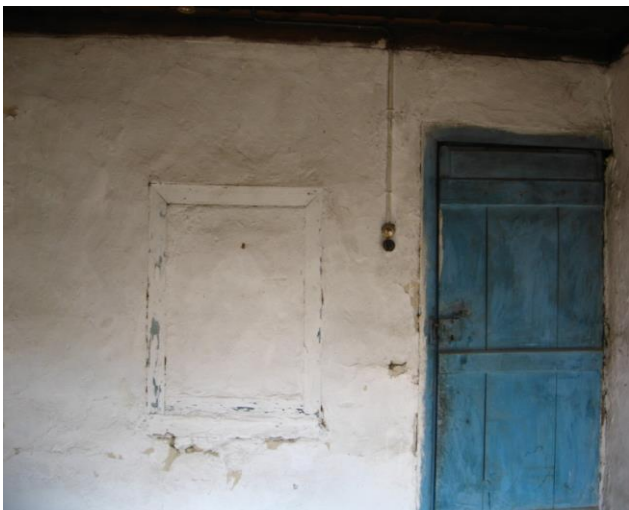
Şekil 13. 102 no'lu odaya ait duvar nişi.

Ahşap malzeme strüktürel, işlevsel ve dekoratif anlamda geniş bir uygulama alanına sahiptir (Turgay & Erkuş Buyruk, 2017). İncelenen yapıda da bulunduğu coğrafyadan kaynaklı ahşap malzeme yoğun olarak kullanılmıştır. Yaşam katı olan birinci katın yer ve tavan kaplaması olan ahşap döşemede çatlama, duvar sıvalarında dökülmeler ve tavan döşemesinde sehimler oluşmuştur. 102 no.lu odanın duvar yüzeylerinde su ve nem sorunlarından kaynaklı sıva dökülmeleri, kabarmalar ve ahşap malzemelerde bozulmalar görülmektedir. Benzer problemler 103 no'lu oda için de geçerli olup, duvar yüzeylerinde neme bağlı kabarmalar, döşeme ve tavan kaplamalarında bozulmalara rastlanmıştır. Ayrıca ahşap merdivenin basamaklarında sehimler, korkulukları ve küpeşesinde yıpranmalar mevcuttur. Sofanın tavan döşemesi kontrplak kaplama olup aslına uygun değildir. Odaların ve sofanın ahşap tavan ve yer döşemeleri, ahşap kapı doğramaları, sedir ve ahşap pencereleri onarılmalı ve 101 no'lu dış sofa ve 105 no'lu ıslak hacim/lavaboda yer alan kontrplak tavan döşemesi aslına uygun olarak profilli düz tavan ahşap kaplama şeklinde değiştirilmelidir. Zemin katın duvarlarında olduğu gibi birinci katın duvarlarında da benzer nitelikte onarımlar yapılmalıdır. Özgün iç mekân elemanlarından sedirler ve ahşap dolap yenilenmeli, ocak onarılmalı, yerinde temizleme işlemleri başlatılmalıdır. Taraklı, Ulu Cami Mahallesi'nde yer alan diğer geleneksel konutların odalarında bulunan nişlerden hareketle, incelenen konutun duvarlarında Şekil 13'teki gibi kapatılan 80/110 ebatlarındaki nişler ve süslemeler açığa çıkarılmalıdır. (Özkan, 2008; Özkan, 2009).
