## Balık Kılıçığı Yöntemi ile Mobil Vinç Kazası Olası Nedenlerinin İncelenmesi

Yapılan çalışmada BOTAŞ petrol işletmesinde 21.09.2011 tarihinde meydana gelen vinç kazası incelenmiştir. Yapılan çalışma kapsamında mobil vinç kazasının olası nedenleri neden-sonuç analizi olarak da adlandırılan balık kılıçığı diyagramı kullanılarak belirlenmeye ve kazanın bir daha tekrarlanmaması için alınması gereken önlemlerin neler olması gerektiği vurgulanmaya çalışılmıştır.

## Investigation of the Possible Causes of a Mobile Crane Accident via Fishbone Diagrams

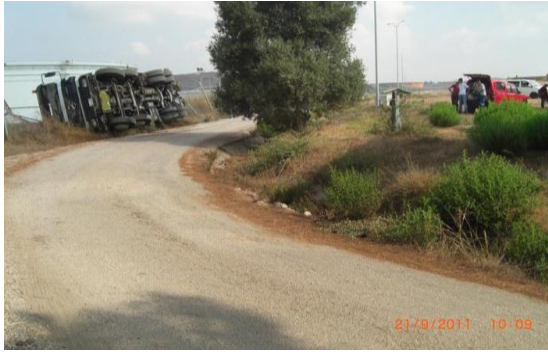
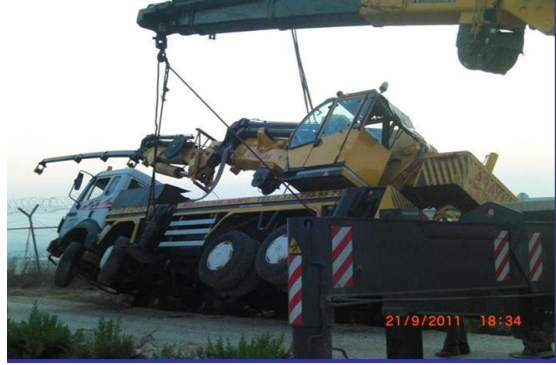
Şekil 1. Mobil vinç kazası

Kaza, mobil vincin 1. çalışma bölgesindeki işini bitirip, sac stok sahasından taşıyıcı kamyonu sac yüklemek için, açıp kapatmak zahmetli olduğu için kaldırma bomunu (kaldırma kolunu) tam kapatmadan yola çıkmış, kestirme yol diye keskin virajlı yol güzergahını kullanmış ve viraja gelince açık durumundaki kolu yol kenarındaki çam ağacına takılmasını diye, aceleyle ve yardımcı kullanmadan geri geri giderken, yol kenarındaki çukura arka tekerlerin kayması sonrası, vincin komple sağ tarafa devrilmesi ile meydana gelmiştir.

Vincin açık bomu sağ tarafta daha aşağıya kaymıştır. Kazada herhangi bir yaralanma olmamıştır. Ancak Vincin devrildiği sağ tarafta yaklaşık 50 m yükseklikte kod farkı vardır. Aşağıdaki bölge ise, ekipmanların bulunduğu başka bir tehlikeli çalışma alanıdır. Şans eseri aşağıya yuvarlanmadan kenarda takılıp kalmıştır. Vincin aşağıya yuvarlanmasının sonuçları çok kötü olabilirdi. Kaza ucuz atlatılmıştır.

Yapılan incelemeler sonucunda, çalışanların eğitimi, denetimi ve talimatların artırılması, önce iş

güvenliği bilinci ile yetkin ve deneyimli uzman personel çalıştırılması ile bu tür kazaların önüne geçilebilmesinin mümkün olabileceği kanısına varılmıştır.

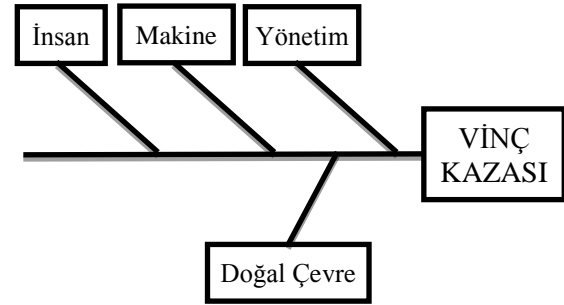
Şekil 5. Tehlike tanımlama ve risk değerlendirme programı akış şeması

Vinç kazasında, balık kılıçığı yöntemi ile tehlike ve risklerin değerlendirilmesi Şekil 5'te belirtilen şemaya göre gerçekleştirilmiştir.

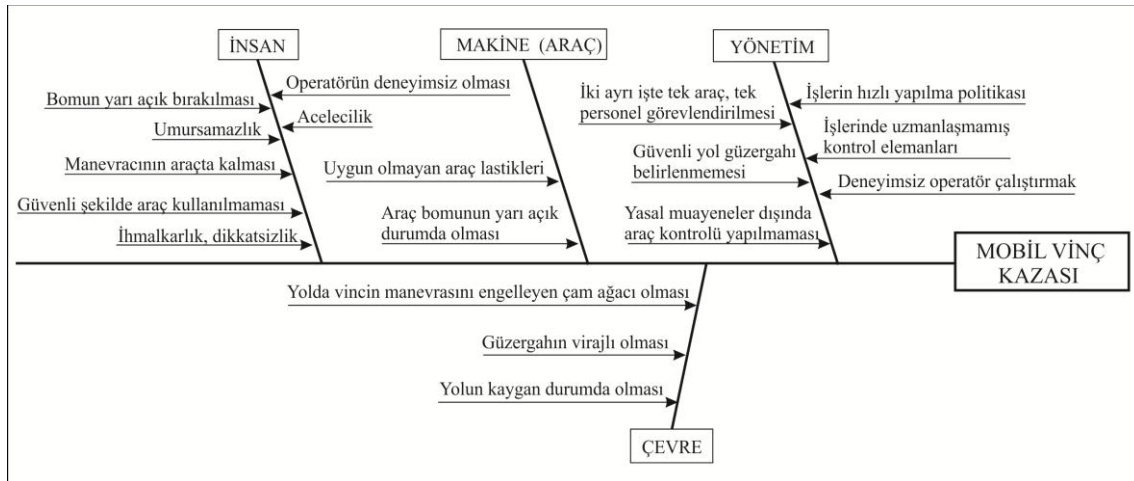
Şekil 6. Mobil vinç kazasının sebep-sonuç diyagramı

Kaza sebepleri belirlendikten sonra yapılacak çalışmalarla kaza olduktan sonraki mevcut durum ile ilgili risk değerlendirmesi, yasal yükümlülükler ve işyerinin politikasına uygun, kayıp veya yaralanma oluşturmayacak şekilde kontrol önlemleri ile kabul edilebilir risk seviyesine düşürülür. Mobil vinç kazasının sebep sonuç diyagramı Şekil 6'da verilmiştir. Balık kılıcı yöntemi uygulanarak kazaya sebep olabilecek ana nedenler ve hataya sebep olabilecek alt nedenler önem sırasına göre ayrılmıştır. Buna göre; operatörün bomu açık halde iken vinci kontrol edilmeden yola çıkması, operatörün

umursamazlığı, manevracının araçta kalması, operatörün güvenli şekilde araç kullanmaması, acelecilik, operatörün deneyimsiz olması, önceden güzergah belirlenmeyip güzergahın virajlı olması, yönetim tarafından yasal muayeneler dışında araç kontrolü yapılmaması, yönetim tarafından güvenli yol güzergahının belirlenmemesi, yönetim tarafından iki ayrı işte tek araç, tek personel olarak planlama yapılması, yönetim tarafından işlerin daha hızlı yapılma politikası, yönetim tarafından tehlikeli sınıfta çalışılan işyerinde deneyimsiz operatör çalıştırıldığı, yönetim tarafından uzmanlaşmamış kontrol elemanının çalıştırılması doğal çevre koşullarında ise, mobil vinci güzergahında yolda manevrasını engelleyen çam ağacının olması ve bu yolun kaygan olması kazanın sebepleri olarak sayılabilmektedir.
