KEPSUT DERELİ KÖYÜ CAMİİ VE TEMEL KORUMA YAKLAŞIMI

Özet: Rölöve ve restorasyon projesi hazırlanan yapı; Balıkesir İli, Kepsut İlçesi, Dereli Köyü'nde tescilli bir yapıdır. Restorasyonu zorunlu görülen cami ile ilgili çalışmalarda ana hedef, 1/50 ölçekli rölöveleri çıkarılarak mevcut durumunu belgelemek, arşivlenmesini sağlamak ve restorasyon ilke kararlarını doğru oluşturabilmektir. Restorasyonu doğru yönlendirecek verilere ulaşmak için öncelikle caminin yapım tarihi tespit edilmiş ve aynı dönemde inşa edilen camiler araştırılarak bu camilerden elde edilen veriler ışığında restorasyon ilke kararları oluşturulmuş ve 1/50 ölçekli restorasyon projesi hazırlanmıştır. Araştırmalardan, 19. Yüzyıl Osmanlı Dönemi'ne ait olduğu anlaşılan cami bu dönem toplumunun, sosyal ve ekonomik yapısı ile mimari özelliklerini belgeleyen bir kültür mirasıdır.

Restoration Principles of Kepsut Dereli Mosque

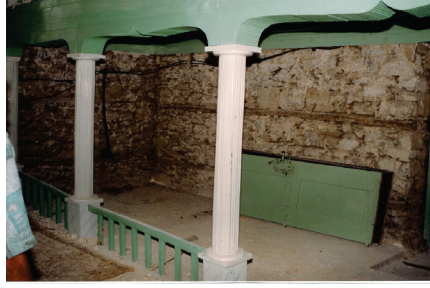
Şekil 6. Harimde ön mekan

Giriş sofasından çift kanatlı ve özenli bir ahşap kapı ile harime girilir (Şekil 25, 26). Harimin girişinde yer alan bir sıra ahşap profilli sütun ve bu sütunların arasına yerleştirilen korkuluk niteliğindeki ahşap bölücü eleman ile harimde bir ön mekan oluşturulmuştur (Şekil 6). Bu ön mekanı harimden sınırlayan ahşap sütun sırası ile sütunların üzerinde yer alan ve sütunları birbirine bağlayan ahşap profilli kiriş, esas girişi üst kattan verilen ve harime bir balkon gibi açılan galeri şeklindeki kadınlar mahfilini taşıma ve harimden sınırlama işlevini yüklenmişlerdir. Söz konusu ahşap profilli sütunlar harimin zemininden tavana kadar devam etmektedir. Kadınlar mahfilinde bu sütunların üzerinde yer alan yine ahşap profilli bir kiriş, harimin tavanı ile kadınlar mahfilinin tavanını birbirinden ayırmaktadır (Şekil 6, 7).

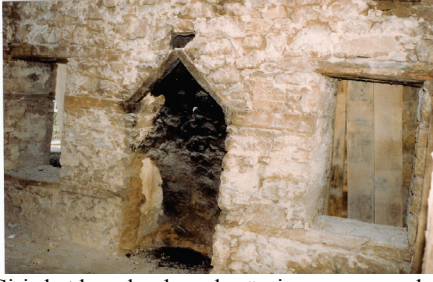
Şekil 9. Giriş kat konuk odasında şömine ve pencereler

Odaya giriş kapısının sol yanında yer alan duvar, bu odayı harimden ayıran, taştan örülmüş masif bir duvardır. Odaya sağ yan duvarında ise, odanın aydınlanma ve havalandırılma işlevlerini sürdüren iki adet pencere yer alır. Aynı duvarda restorasyon çalışmaları sırasında yapılan sıva raspaıyla ön cephesi sonradan tuğla ile örülerek kapatılmış, yaşmağı ters V şeklinde olan, genişliği 0.91m., yüksekliği ise odanın özgün taban döşemesinden 2.00m. kotunda olan bir şöminenin yer aldığı tespit edilmiştir. Aynı çalışmalar sırasında söz konusu şöminenin ön cephesine örülen tuğla duvar kaldırılmış, yan ve arka cephe duvarları ise sıvanarak eski işlevine kavuşturulmak üzere şömine açığa çıkarılmıştır (Şekil 9). Aynı duvarda şöminenin sağında ve solunda birer pencere yer alır. Bu pencerelerden şöminenin sağ yanında yer alanın sonradan kapatıldığı, sıva raspasından sonra tespit edilmiştir. Pencerenin camiye sonradan ilave edilen minarenin hemen arkasında yer alması ve sürdürmekte olduğu işlevini yitirmesi nedeniyle kapatıldığı tahmin edilmektedir. Köy odasının bir diğer duvarı olan ve giriş kapısının karşısında yer alan duvarında ise; bir adet duvar nişinin yer aldığı görülür. Bu mekan özgün işlevini günümüzde de sürdürmektedir (Şekil 10).

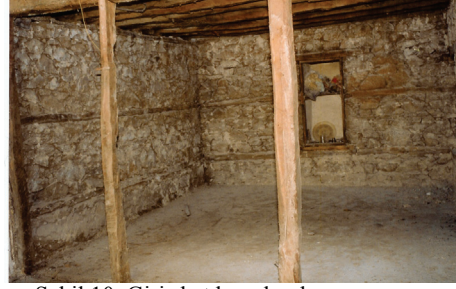
Şekil 10. Giriş kat konuk odasının sıva raspasından sonraki konumu

Cami inşaatının giriş kapısının karşısında yer alan duvar; giriş katı sofası ile köy (konuk) odasını birbirinden ayırır. Bu duvarda yer alan tek kanatlı, ahşap bir kapıdan konuk odasına geçilir. Oda, giriş sofasının devamı niteliğindedir. Bu iki mekanı birbirinden ayıran bölücü duvarda odaya giriş kapısından başka sofa ile irtibatı sağlayan bir pencere de yer alır. Köy odasının zemini ile giriş sofasının zemini aynı kottadır (Şekil 10).

Restorasyon çalışmaları sırasında sıva raspaasının yapılması ile yapının tüm iç ve dış duvarlarında uygulanmış olan yapım sistemleri açığa çıkarılmıştır (Şekil 8, 9, 10, 11, 12, 14). Bu çalışma ile, camiiin dış beden duvarları ile harimi giriş katta sofa ve konuk odasından ayıran iç duvarın, çamur ve saman kütüğü karışımından oluşturulmuş çamur harcı ve yonu taştan örüldüğü tespit edilmiştir. Diğer iç duvarlar ise bağdadidir. Camiinin dış duvarlarına zeminden saçağa kadar eşit olmayan aralıklarla altı sıra ahşap hatıl yerleştirildiği ve bu ahşap hatılların her sırasının bütün dış beden duvarlarında aynı kotta devam ettirildiği gözlemlenmektedir. Beden duvarlarında yatay bağlayıcı işlevi gören ve duvarın iç ve dış yüzeyine paralel olarak aynı kotta yerleştirilen iki ahşap hatılın, duvar kalınlığı ile aynı uzunlukta olan ve yaklaşık olarak 10 cm. kalınlıktaki ahşaplarla birbirlerine bağlandıkları görülmektedir. Bu bağlayıcı ahşapların, duvarın iç ve dış yüzeyine paralel olarak yerleştirilen, aynı kottaki iki ahşap hatılla 90 derecelik açı oluşturacak şekilde ve eşit olmayan aralıklarda yerleştirildikleri tespit edilmiştir. Ayrıca sıva raspaası yapıldıktan sonra harimi sınırlayan dış beden duvarlarında, tepe pencerelerinin arasında kalan duvar yüzeylerinde, saçaktan zemine doğru inildiğinde saçak hatlı ile ondan sonra gelen hatıl arasında kalan duvar yüzeyinde eşit olmayan aralıklarda tekrarlanarak yerleştirilen toprak testilerin yer aldıkları gözlemlenmektedir. Bu testilerin tabanlarının duvarın iç yüzeyi ile hemyüz olacak şekilde yerleştirildikleri tespit edilmiştir (Şekil 8, 14). Testilerin tabanlarına birer tane küçük delik açıldığı ve bu deliklerin bazılarının küçük, düzgün yuvarlak, bazılarının ise büyük ve sınırlarının gelişigüzel oluşturulduğu gözlenmektedir. Bu büyük ve şekilsiz deliklerin camiiin sıvalarının yenilenmesi sırasında sıva ustası tarafından büyütüldüğü, küçük ve düzgün yuvarlak deliklerin ise; camiiin inşası sırasında testiler duvara yerleştirilirken açılan özgün delikler olduğu akla gelmektedir. Ayrıca testilerin hepsinin tabanının aynı ölçülerde olması testilerin camiiin duvarlarına yerleştirilmek amacı ile aynı ölçülerde özel olarak imal edildiğini akla getirmektedir. Söz konusu testilerin ağızlarının duvarın dış yüzeyine kadar çıkarılmadığı gözlemlenmektedir. Camiiin beden duvarlarında yapılan incelemede, harimi sınırlayan ve harime giriş kapısının yer aldığı iç duvara toprak testi yerleştirilmediği tespit edilmiştir. Kadınlar mahfilini üst kat holünden ayıran duvar bu iç duvarın, testilerin yerleştiği kotta bağdadi olması ve duvar kalınlığının toprak testilerin yüksekliğinden az olması nedeniyle yerleştirilmediği düşünülebilir.

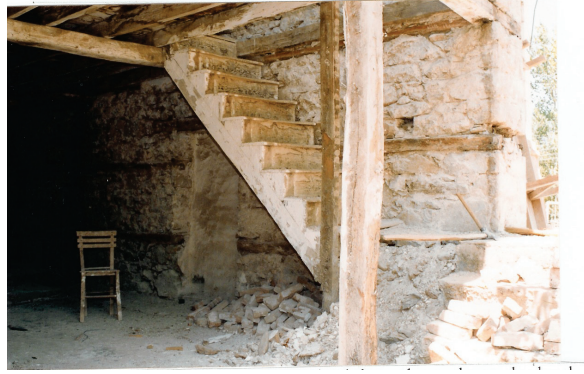
Şekil 11. Harimden kadınlar mahfiline çıkan merdiven

Harimin zemini ile harimin girişinde yer alan ön mekânın zemini aynı kottadır. Ayrıca bu ön mekanda, harimden kadınlar mahfiline ulaşımı sağlayan, aynı zamanda giriş kat ile üst katı da içeriden birbirine bağlayan, basamaklarının dar ve riht yüksekliklerinin fazla olması nedeniyle mecbur kalınmadıkça kullanılmayan, L şeklinde bir ahşap merdiven yer alır. Merdivenin korkulukları oldukça yalındır (Şekil 11).

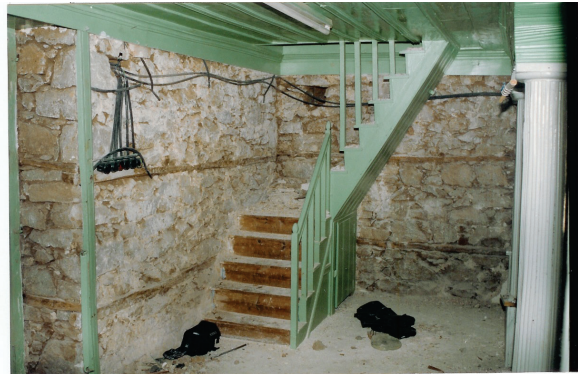
Şekil 12. Giriş kat sofasından üst kata çıkan merdiven

Giriş kat sofasının içinde yer alan ve üst kata ulaşımı sağlayan ahşap merdiven giriş kat sofasından bir tuğla duvar ile ayrılmıştır. Merdivenin diğer kenarı ise giriş kat sofasının sağ yan beden duvarı ile sınırlanmıştır. Giriş kat sofasında merdiveni sofadan sınırlayan tuğla duvar üst katta da devam ettirilerek bir merdiven evi oluşturulmuştur. Merdiven evi, merdiveni üst kata bağlayan son basamağının üzerinde yer alan ve üst kat sofasına dışarıdan doğrudan ulaşımı sağlayan tek kanatlı ahşap bir kapı ile üst kat sofasından ayrılmıştır (Şekil 12).

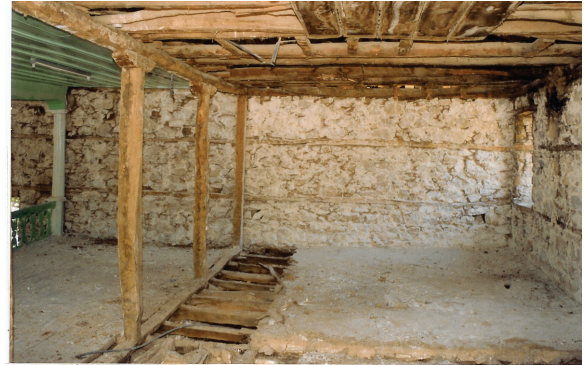
Şekil 14. Üst kat konuk odası

Bu mekan, giriş kat konuk odası gibi sofanın devamında yer alır. Odayı sofadan ayıran bölücü duvar üzerinde yer alan tek kanatlı ahşap bir kapıdan bu mekana girilir. Bu odayı sınırlayan duvarlardan, kadınlar mahfili ile ortak olan duvarının özgün tasarımda bağdadi duvar üzeri saman kıtıklı çamur sıva olduğu, yapılan sıva raspası sonucunda görülmüştür. Odaya giriş kapısının karşısında yer alan duvar, camiin beden duvarı olup, taştan örülmüş masif bir duvardır. Odayı sınırlayan diğer beden duvarı üzerinde ise odayı aydınlatan iki adet pencere yer alır. Bu odanın zemini de devamında yer alan sofanın zemini ile aynı kottadır. Camiin inşaa edildiği dönemde imam evi işlevini yüklenen bu mekan, günümüzde konuk odası işlevini sürdürmektedir (Şekil 14).

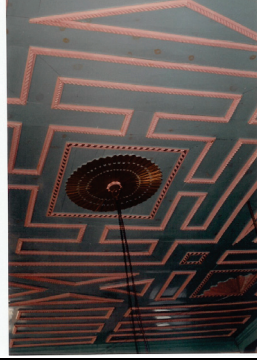
Şekil 18. Harim tavanında göbek motifi

Kadınlar mahfilinin tavan kaplaması ahşap çıtalıdır (Şekil 16, 17). Harimin tavan kaplaması ise profilli ahşap çıtalarından oluşturulmuş geometrik motiflerin, tavanın merkezinde yer alan bir dairesel göbek motifinin etrafında tekrar edilmesi ile oluşturulmuştur (Şekil 18, 19). Ayrıca, aynı tavanın merkezinde yer alan ahşap göbek motifinin dörtte bir parçası, aynı tavanın dört köşesinde çıtalarla oluşturulmuş birer karenin içine yerleştirilerek tekrar edilmiştir. Üst katta yer alan imam evi ile giriş katta yer alan konuk odasının ve harimin girişinde yer alan ön mekanın tavan kaplamaları ise ahşap çıtalıdır (Şekil 14, 21). Giriş kat sofasının tavan kaplaması düz ahşap kirişlerle

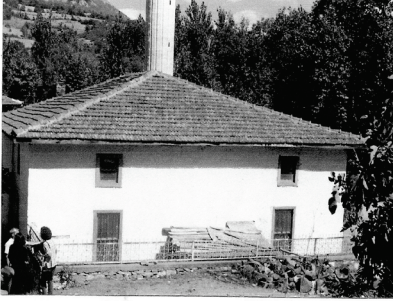
Şekil 22. Arka cephe

Arka cephe ise, sol yan cephe gibi harimin beden duvarıdır. Bu nedenle bu cephede de bir düzenin hakim olduğu gözlemlenmektedir. İki farklı boyutlu pencerenin yer aldığı cephede saçağa yakın konumlanan pencere ile zemine yakın konumlanan pencere duvarın aynı bölümünde fakat farklı kotlarda yer almışlardır (Şekil 22).
