İnsansız Hava Araçları (İHA) ile Arkeolojik Alanlarda Belgeleme: Sarıkaya Roma Hamamı (Therma Basilica) Örneği

Documentation in Archaeological Sites with Unmanned Aerial Vehicles (UAV): The Case of Sarıkaya Roman Bath (Therma Basilica)

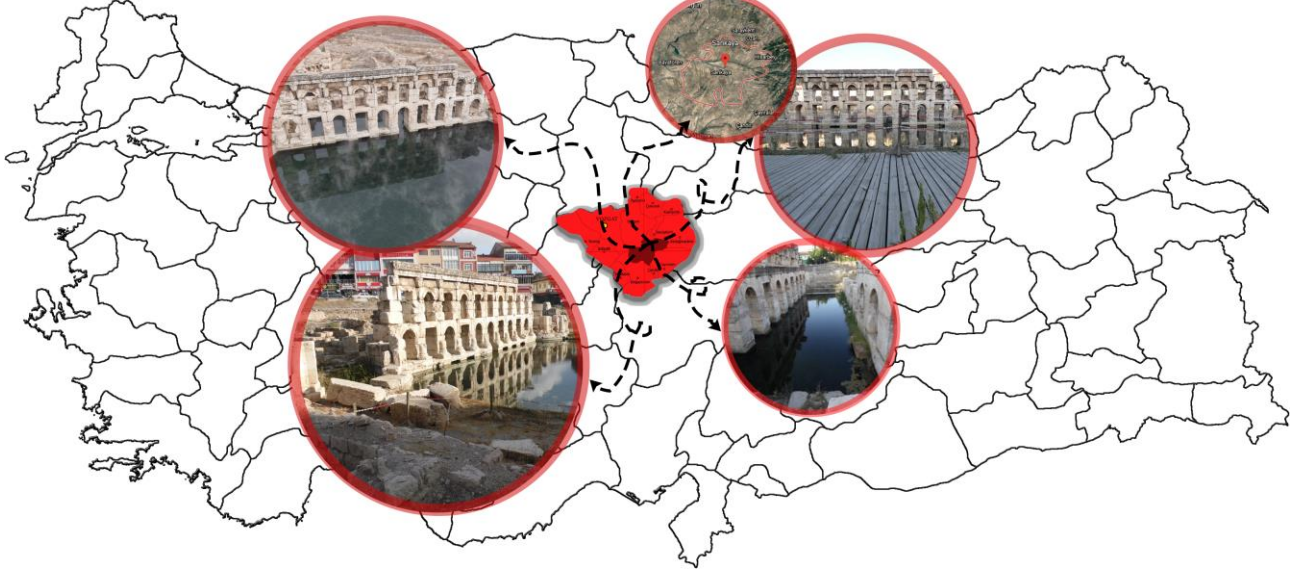
Şekil 1. Sarıkaya Roma Hamamı Hava Fotoğrafı [9, 10]

hamamdır. Kent merkezi deniz seviyesinden 1170 metre yükseklikte, genellikle dalgalı düzlüklerin geniş yer tuttuğu bir plato üzerinde kurulmuştur. İlk yerleşimi M.S. 1. Yüzyıla dayandırılan kent merkezinde çok sayıda termal kaynakların ve tarım ve hayvancılığa uygun arazilerinin olması nedeniyle, bu kent tarih boyunca sürekli bir yerleşim yeri olmuştur. Günümüz Sarıkaya İlçe merkezinde bulunan bu yerleşim Roma Döneminde Aqua Sarvenae, Geç Roma Dönemi'nde ise Therma Basilica olarak isimlendirilmiştir [8], (Şekil 1).
