NEVŞEHİR ÇARDAK KÖYÜ CAMİİ

Nevşehir Çardak Köyü Mosque

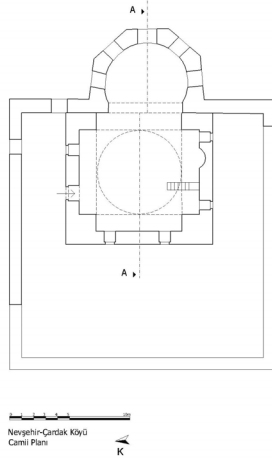
Çizim 1

Nevşehir Çardak Köyü Camii eski bir Bizans kilisesinin kalıntıları üzerine inşa edilmiştir. Erken dönem örneklerinden olan kilise üç nefli, poligonal apsisli bazilikal bir plana sahiptir ve ayakta kalabilmiş olan kuzey duvarı ile doğudaki apsis bölümünün mevcut durumundan faydalanılarak caminin kübik kütsesi, apsisin batısına, kilisenin bema kısmını ve her iki yanında yer alan neflerin bir bölümünü içine alacak şekilde

yerleştirilmiştir(Çizim 1). Kilisenin kuzey ve doğu duvarları caminin son cemaat yerini ve kısmen avlusunu teşkil etmektedir⁴.

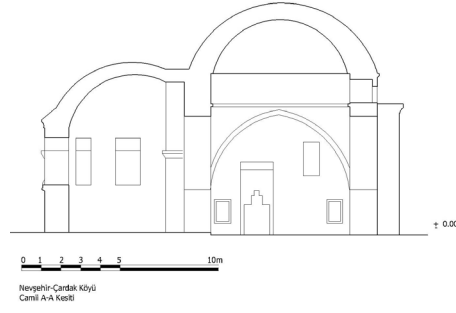
Çizim 2

Cami, kare planlı kübik gövdeli bir harim kısmına sahip olmakla beraber doğu tarafındaki apsisle birlikte doğu-batı doğrultusunda uzunlamasına yerleştirilmiştir. Kübik harim kütlesi, sekizgen prizmal bir kasnak üzerine oturtulan tek kubbe ile örtülüdür. Eserin kapısı bina aksından batıya kaydırılarak yerleştirilmiştir. Harimin kuzeyinde yer alan ve taş konsollarla taşınan bir örtüye sahip olduğunu tahmin ettiğimiz son cemaat yerinin üzeri halen açıktır. Minaresi, harimin damının üzerinde kuzey-batı köşede yükselir ve boyuna oranla kalın bir görüntü arz eder(Çizim 2). Kuzeyde kiliseden kalan duvarlar kullanılarak ufak bir avlu meydana getirilmiştir.

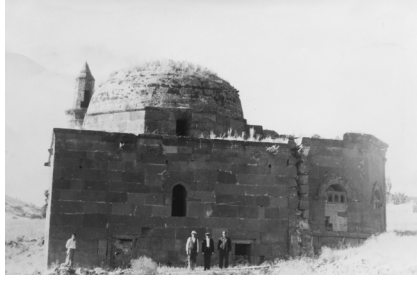
Resim 1

Selçuklu Mahallesi, Akkaya mevkiinde kısmen düzeltilen bir arazi üzerine inşa edilen caminin çevresinde başka bir yapı mevcut değildir(**Resim 1**).

Eserin cepheleri, harim beden duvarlarının yukarısında uzanarak bütün cepheleri çepeçevre dolaşan içten dışa doğru kademeli silmelerin oluşturduğu bir saçakla sınırlandırılmıştır (**Resim 1**). Saçak caminin güney ve kuzey duvarları boyunca kesintisiz devam etmekle birlikte apsis kubbesi ile birleştiği yerde kot farkından dolayı kesintiye uğrar ve caminin beden duvarından yaklaşık 1m kadar yükselerek kademe yaparak benzer şekilde devam eder. Farklı olarak apsis kısmını sınırlandıran silmeler, ön yüzlerinin 1/3 ü iç bükey kesilerek oluşturulmuş bir sıra taş ile adeta bir taç gibi alttan yukarı doğru yükseltilmiştir. Harim kubbesine ait sekizgen planlı prizmal kasnak ise, alt yüzeyi pahlı düz silmeli bir saçak kornişini ile çepeçevre dolaşacak şekilde sınırlandırılmıştır. Genellikle düzgün kesme taş örgülü masif duvar yüzeyleri yansıtan cephe görünüşlerini, pencerelerin yanı sıra minarenin kapısı, taş konsollar ve taş çörtlenler hareketlendirir. Alttaki pencerelerin tamamı yekpare, düzgün kesme bloklar halindeki söve taşlarıyla çerçevelenmiş boyuna dikdörtgen formludur ve uçları sövelere saplanarak yerleştirilen birer demir şebekeye, üstte yer alan sivri kemerli pencereler ise alçı şebekelere sahiptirler⁵. Doğu cephe, beş kenarlı bir apsis ile gerisinde yer alan ve eski kiliseden günümüze ulaşabilmiş doğu beden duvarlarının parçalarından teşkil edilmiştir. Apsis, beden duvarlarının yukarısında uzanarak bütün cephelerini dolaşan kademeli altı silmenin oluşturduğu bir saçakla sınırlandırılmıştır. Beş kenarın her birinde kesme taştan yarım daire biçimi kemerli ve üzengi taşları duvar yüzeyine göre biraz taşırılarak vurgulanmış kemer kavsi ile kuşatılan büyük birer pencere yer almaktadır. Üç kademeli olarak işlenen kemer alını, dıştan içe doğru ilki düz ikincisi iç bükey kavisli ve sonuncusu da yine düz olarak biçimlendirilmiş profilli

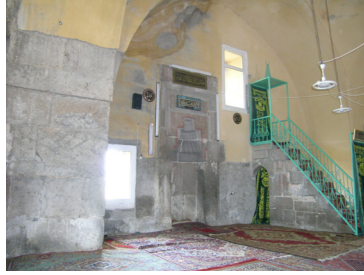
Resim 4

Tamamen düzgün kesme taştan yapılan mihrap nişi, güney duvar ekseninden doğuya kaydırılarak yerleştirilmiştir ve beş kenarlı bir plana sahiptir(**Resim 4**). Mihrap kavsarası, yatay doğrultulu üç mukarnas dizisiyle dört bölüme ayrılarak, üst kısmına kemer tepesine doğru gittikçe daralan üçgen kesitli dilimler; alt kısmına da bunların devamı gibi aşağı doğru genişleyerek baş aşağı birer üçgen biçimindeki uçlara kadar inen dilimler, prizmatik kabartma halinde işlenmiştir. Alttaki dilimlerin uçları arasına yerleştirilmiş birer üçgen uçla başlayıp, oldukça kavisli yüzeylerle niş cephelerine bağlanan üçüncü bir dilim sırası daha vardır ve toplam on dilimden oluşmaktadır. Ayrıca kavsara, konturları kırmızı aşı boyayla vurgulanan merdiven biçimli kırık çizgilerle kuşatılarak kitabelikle birlikte mihrap nişine, iki yan ve üst kenar boyunca uzanan profil kademeleri ile dikdörtgen biçiminde çerçeve teşkil edilmiştir; çerçevenin yukarisına enine uzun bir dikdörtgen şeklinde iki yandan profillerle sınırlanmış taş bir pano yerleştirilmiştir.

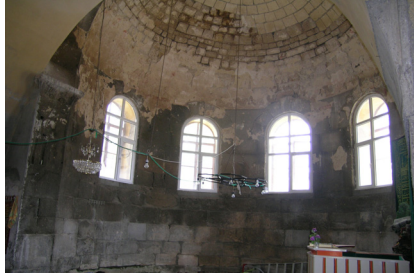
Resim 5

Apsisi harime açan ve güneyden kuzeye doğru uzanan sivri kemerin oturduğu ayakların üzengi taşları yüzeyden taşırılarak insan, melek, bitki ve çeşitli hayvan figürleri ile süslenmiştir(**Resim 5**). Bu süslemelerde Daniel'den iki sahneye yer verilmiştir. Kuzeydeki ayakta yer alan kabartmada Daniel bir çukur içindedir, etrafını aslanlar kuşatmış ve bir melek Habakkuk'u saçlarından tutarak getirir. Bu sahneyi her iki başta yer alan ve meyveleriyle birlikte tasvir edilen birer hurma ağacı sınırlandırır. Güneydeki ayakta ise yine ortada ki Daniel çevresini kuşatan aslan, domuz vb. yabancı hayvanlarla birlikte tasvir edilmiştir(**Resim 6**). Bu ayağın önüne günümüze ait ahşap bir vaaz kürsüsü yerleştirilmiştir. Pencere kemerlerinin
