Erciş'te Erken Cumhuriyet Dönemi Mimarisine Ait Dört Yapı Üzerine Bir Değerlendirme

An Evaluation on Four Buildings of Early Republican Architecture in Erciş

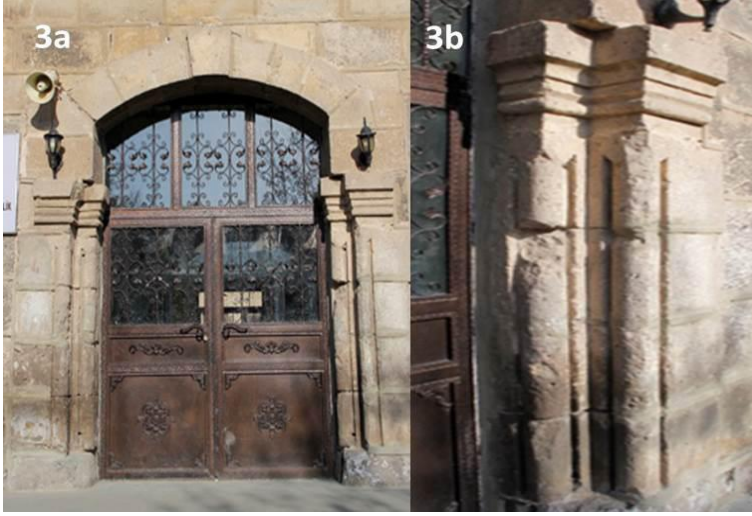
Foto. 3a: Güney cephedeki giriş kapısı.

Foto. 3b: Kapı kenarındaki çift sütunceler ve sütun başlıkları (E. Bingöl).

birisi avludan, diğerleri doğu ve güney cephelerden olmak üzere üç adettir. Ana giriş güneydendir. 205 cm. genişliğinde, 310 cm. yüksekliğindeki bu kapı basık kemerlidir (Foto. 3a). Zeminden 5 basamaklı merdiven yüksekliğinde bulunan ve cepheden dışa doğru taşırılmış olan bu kapıda, iki yanlardan çift üzengi taşı ve çift sütuncelerle gösterişli bir mimari form oluşturmuştur (Foto. 3b).

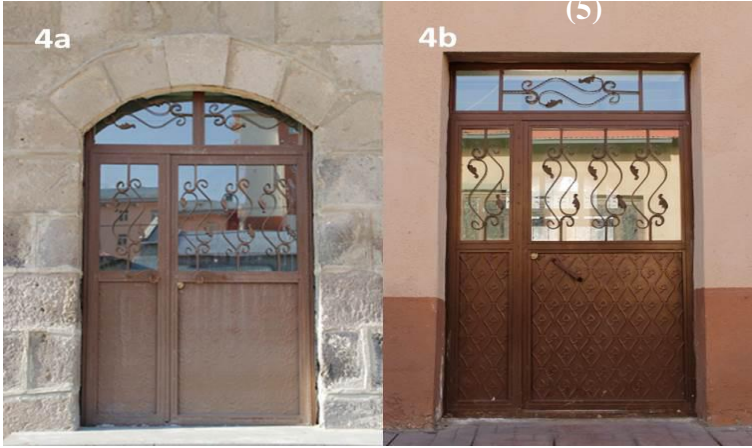
Foto. 4a: Doğu cephedeki giriş kapısı.

Foto. 4b: Kuzey cephede avluya açılan kapı.

Doğu cephedeki ikinci giriş kapısı 150 cm. genişliğinde, 250 cm. yüksekliğindedir. Zeminden 4 basamaklı merdiven yüksekliğinde bulunan bu kapı, daha sade bir yapıda olup basık kemerlidir. Yapının üçüncü girişi olan ve avluya açılan kuzey kapı, 150 cm. genişliğinde ve 250 cm. yüksekliğindedir. Zemin seviyesinde bulunan bu kapı mimari form ve özellikler bakımından oldukça basit ve yalın yapıdadır (Foto. 4a, b).

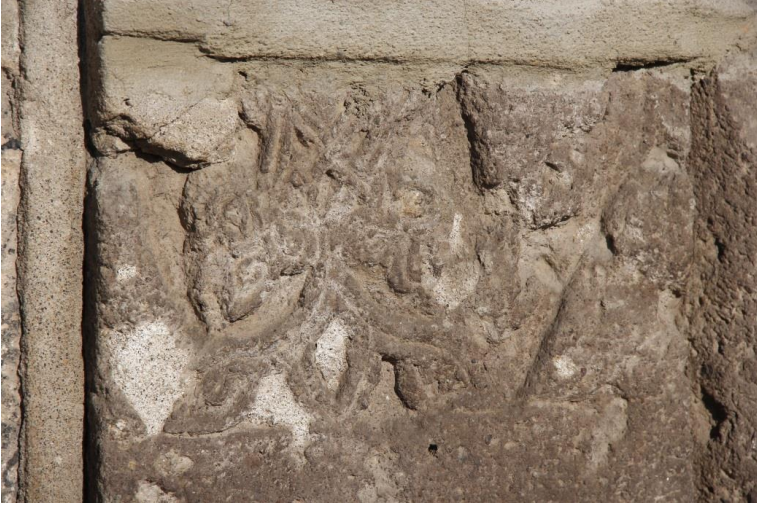
Foto. 5: Güney giriş kapısındaki bezemeli taş (E. Bingöl).

Süsleme Özellikleri: Süsleme özellikleri bakımından yalın olan okulda sadece giriş kapısındaki bir taşta bitkisel süsleme dikkati çekmektedir (Foto. 5). Oldukça plastik bir biçimde işlenmiş kıvrık dal, rumi ve palmet motiflerinden oluşan süslemeli taş muhtemelen çevredeki Ortaçağ Türk-İslam dönemi mezar taşlarından alınmış olmalıdır.

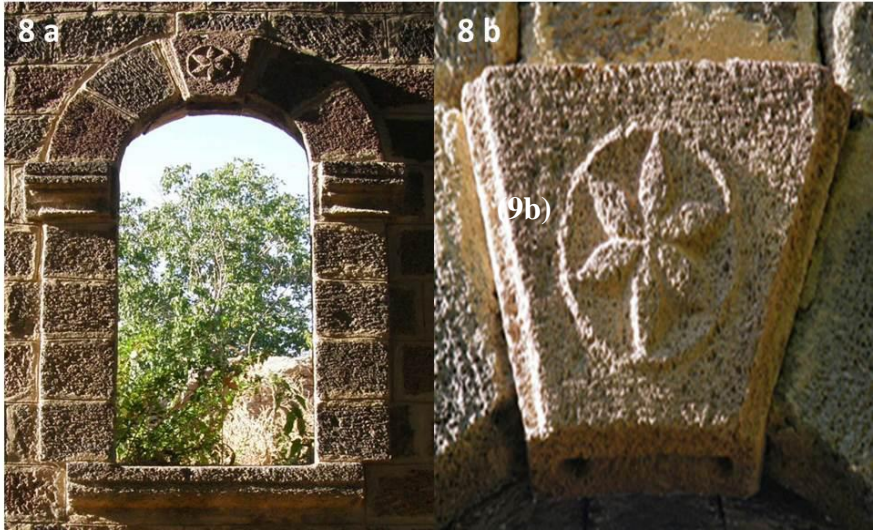
Foto. 8 a: Cephelelerdeki yuvarlak kemerli pencerelerden bir örnek.

Foto. 8 b: Pencere kemerlerinin kilit tařındaki altı kollu yıldız süslemesi (E. Bingöl).

Süsleme Özellikleri: Ana girişin ve pencerelerin dışa taşkın, yuvarlak kemerleri üzerinde yer alan altı kollu yıldız madal-

yonları dışında başka süslemesi bulunmamaktadır.

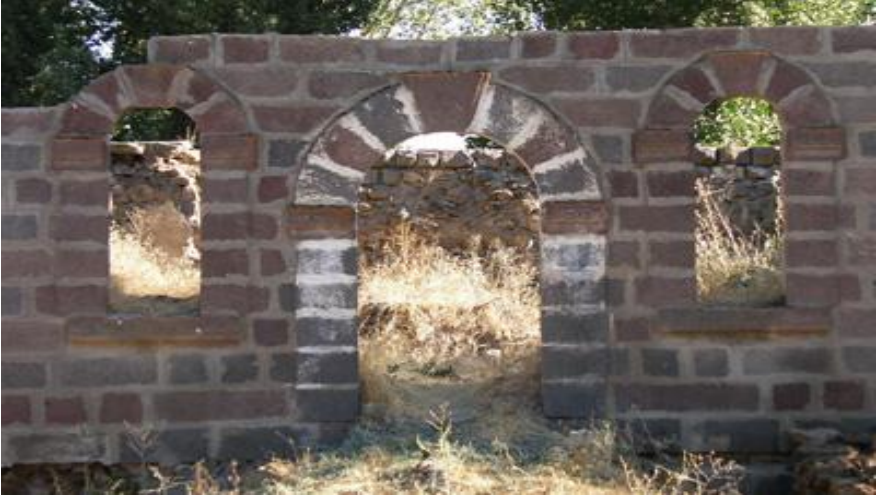
Foto. 9: Kuzey cephedeki giriş kapısı ve iki yanındaki pencerelerin deprem öncesi görüntüsü (E. Bingöl).

Mimari Özellikleri: 18x13 m. ölçülerinde doğu-batı doğrultusunda dikdörtgen planlı olan okulun (Çiz. 2), 4'er adet kuzey ve güney cephelerde, 3'er adet de doğu ve batı cephelerinde olmak üzere toplam 14 adet penceresi bulunmaktadır (Foto. 7a, b). Pencere form itibarıyla birbirleriyle benzer özellikler göstermektedir. 80x200 cm. ölçülerindeki pencereler yuvarlak kemerli olup cepheden dışa doğru taşırılmıştır. Üzengi taşları ile kilit taşları pencerelere farklı bir form katarken kilit taşlarında birer adet altı kollu yıldız motifine yer verilmiştir (Foto. 8a, b). Okulun girişi kuzey cepheden sağlanmaktadır. Yuvarlak kemerli, kemerinde altı kollu yıldız şeklinde madalyonu bulunan ve cepheden dışa doğru taşırılmış olan bu kapı, ne yazık ki 2011 Depremi'nde yıkılmıştır (Foto. 9, 10).

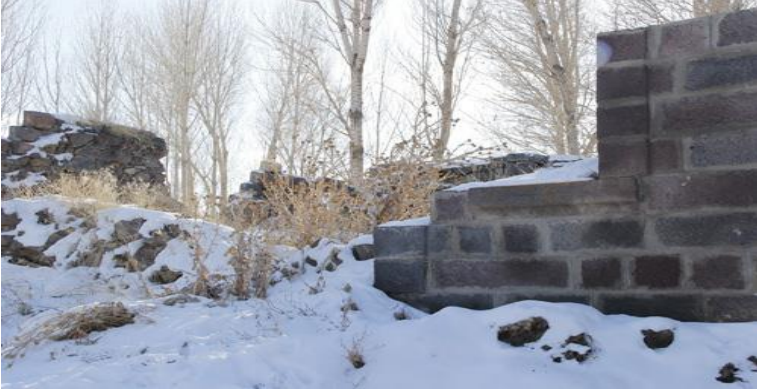
Foto. 10: Giriş kapısı ve iki yanındaki pencerelerin deprem sonrası görüntüsü (E. Bingöl).

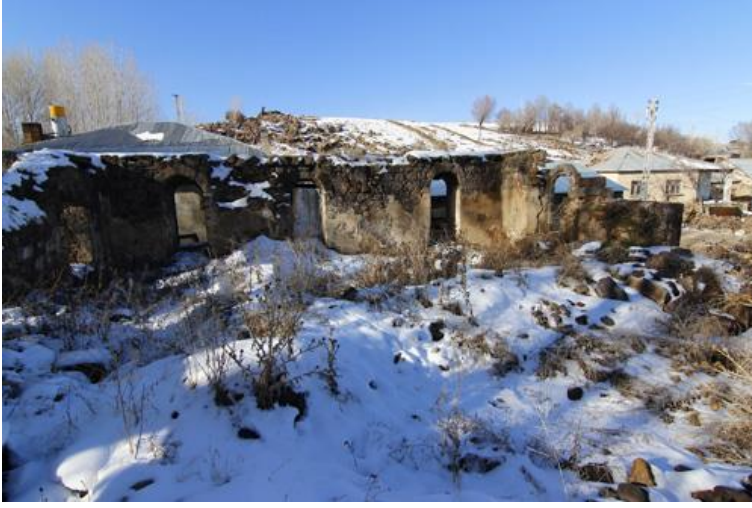
Foto. 11: Haydarbey Okulu İç Kısımdaki Toprak ve Tař Yığınları (E. Bingöl).

Koyu kırmızı ve gri renkli düzgün kesme taş işçiliğinin görüldüğü yapı, genellikle tek renk taş işçiliğinin kullanıldığı Erciş ve çevresindeki mimari yapılardan bu özelliğiyle ayrılmaktadır. 1976 depreminden sonra çöken üst örtüsünün enkazı henüz kaldırılmamış olup, okul günümüzde harap bir vaziyettedir (Foto. 11).

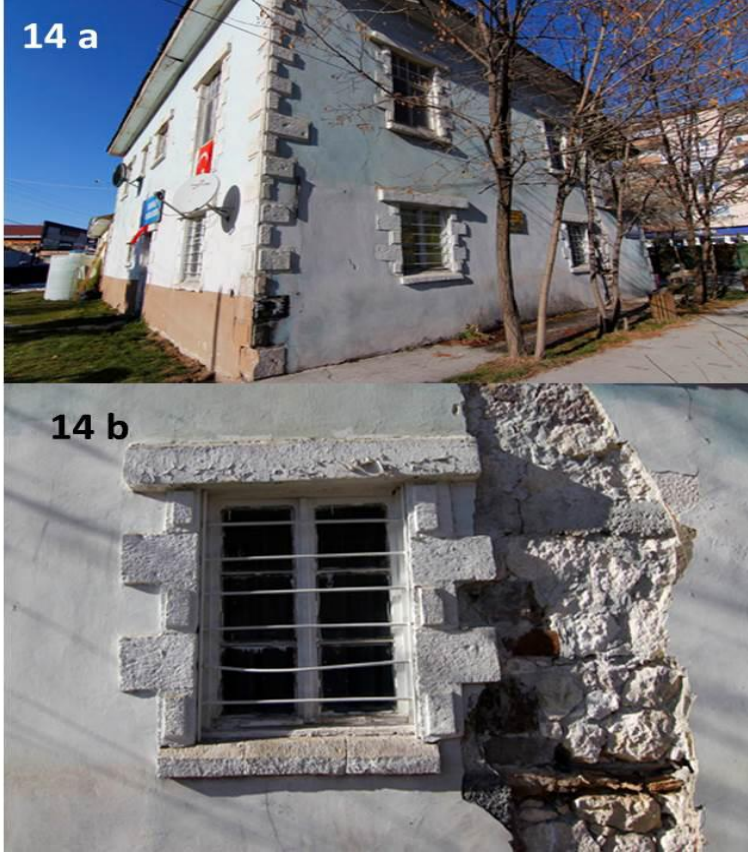
Foto. 14a, b: Kapı ve pencere kenarlıkları ile köşelerde dışa doğru taşınılmış kesme taşlardan görünüm (E. Bingöl).

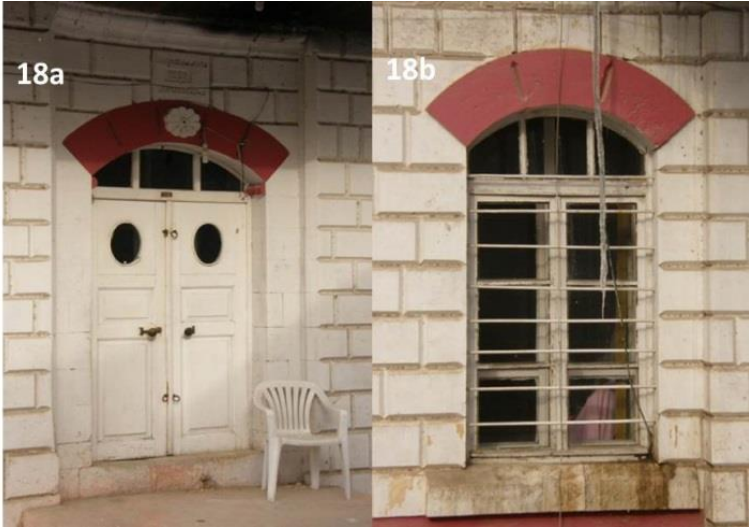
Foto. 18 a: Basık kemerli giriş kapısı. Foto.

18b: Basık kemerli pencere örneği (E. Bingöl)

Mimari Özellikleri: 17x15 m. ölçülerinde dikdörtgen planlı olan yapı, tek katlı olarak inşa edilmiştir (Çiz. 4). Girişi güney cepheden sağlanan köşkün toplam 10 adet penceresi bulunmaktadır (Foto. 18a, b). Basık kemerli kapı ve pencereler, mimari form ve süsleme olarak da sade bir yapıdadır (Foto. 18c). Mimaride tamamen düzgün kesme taş malzeme kullanılan köşkün üzeri çatı ile örtülüdür. Son dönemlerde köşkün kuzeybatı odasının caddeye bakan duvarı yıkılarak dükkâna çevrilmiştir (Foto. 19).

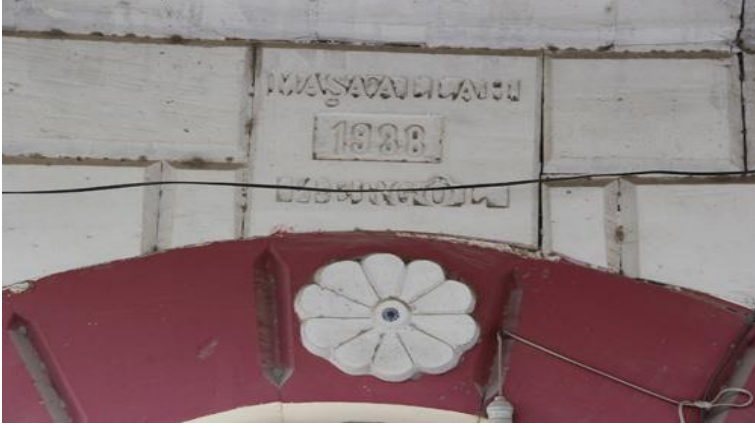
Foto. 18 c: Giriř kapısı üzerindeki inşa kitabesi ve gülbezek motifi (E. Bingöl).

Süsleme Özellikleri: Yapıdaki tek süsleme unsuru oldukça plastik bir biçimde işlenmiş kapı kemerinde yer alan gülbezek motifi-dir (Foto. 18c).

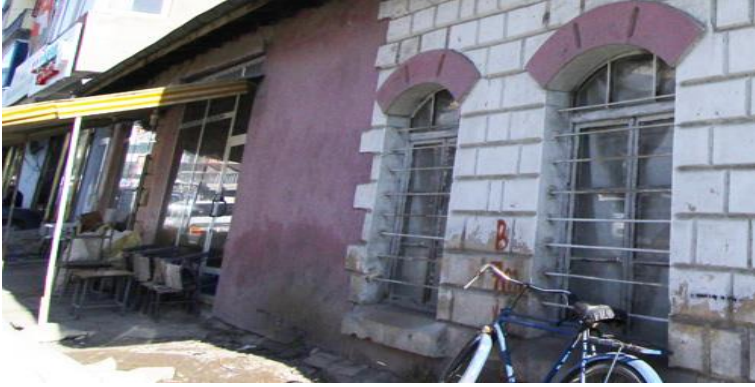
Foto. 19: Köřkün batı cephesinde yıkılarak dükkana çevrilen odası (E. Bingöl).
