SOMA LİNYİT AÇIK OCAĞINDA OLUŞAN DEFORMASYONLARIN İNKLINOMETRİK YÖNTEMLE İZLENMESİ

Hakan ÖZŞEN¹, Atakan Cengiz KURT²

¹Selçuk Üniversitesi, Mühendislik Fakültesi, Maden Mühendisliği Bölümü

Monitoring Deformations Formed in Soma Lignite Open Pit Mine by Inclinator Method

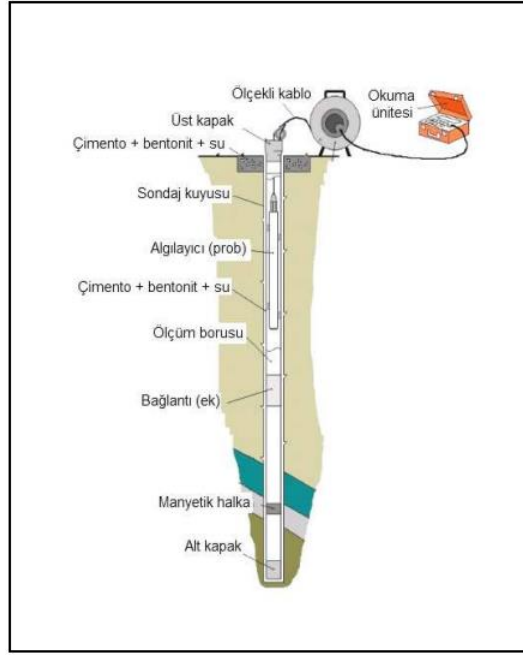
Şekil 2. İnklinometrik ölçüm sistemi şematik gösterimi (Sisgeo, 2015), (Schematic representation of inclinometer measurement system)

İnklinometrik ölçüm seti genel olarak üç bileşenden oluşmaktadır. Bunlar; hassas bir şekilde ölçüm yapabilen taşınabilir bir algılayıcı, algılayıcının ölçtüğü değerleri hafızasına kaydeden ve aynı zamanda bir elektrik güç kaynağı olarak da kullanılan okuma ünitesi ve ölçüm yapan algılayıcının okuma ünitesiyle bağlantısını sağlayan ölçekli kablodur (Özcan, 2008). İnklinometre ölçüm cihazının bahsedilen kısımları Şekil 2’de sunulmuştur.

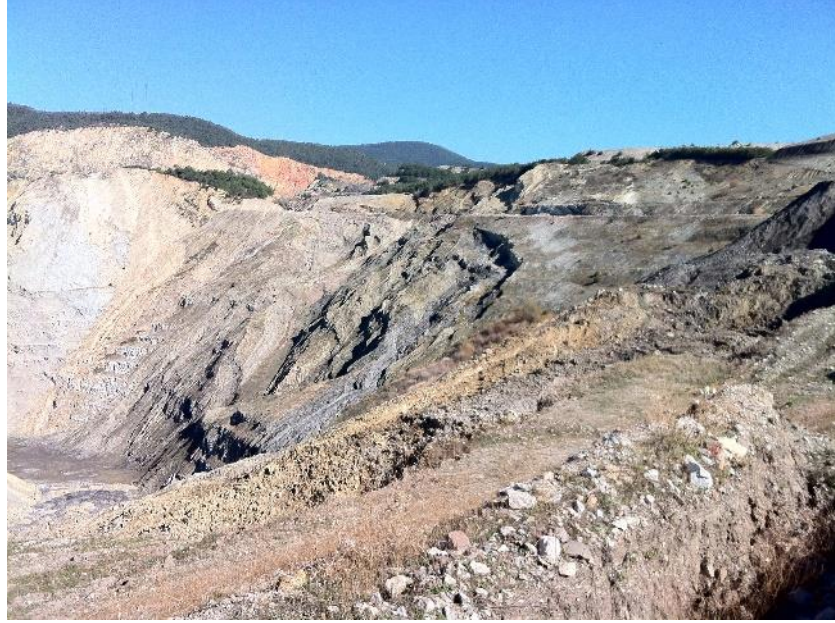
(a)

Şekil 3(a). Arazide önceden meydana gelmiş kayma ve (b) buna bağlı oluşan gerilim çatlakları ((a)Landslide previously occurred on the field and (b) tension cracks related to this landslide)

Açık işletme faaliyetlerinin yürütüldüğü Işıklar-Kartalkaya kömür üretim panolarında taban kiline bağlı olarak damar meylinin fazla olduğu bölgelerde heyelan gerçekleşebileceğinden dolayı artan kazı derinliğine bağlı olarak şev hareketlerinin daha hassas belirlenebilmesi amacıyla ELİ Müessesesi Müdürlüğü tarafından inklinometre ölçümleri gerçekleştirilmiştir. Ölçümler bölgede üretim panosunun alt kotlarında marn formasyonu üzerinde iki adet inklinometre kuyusunda gerçekleştirilmiştir. İnklinometrik ölçümlerin gerçekleştirildiği alan yakınında daha önceden kaymalar ve buna bağlı gerilim çatlakları oluşmuştur (Şekil 3a ve b).

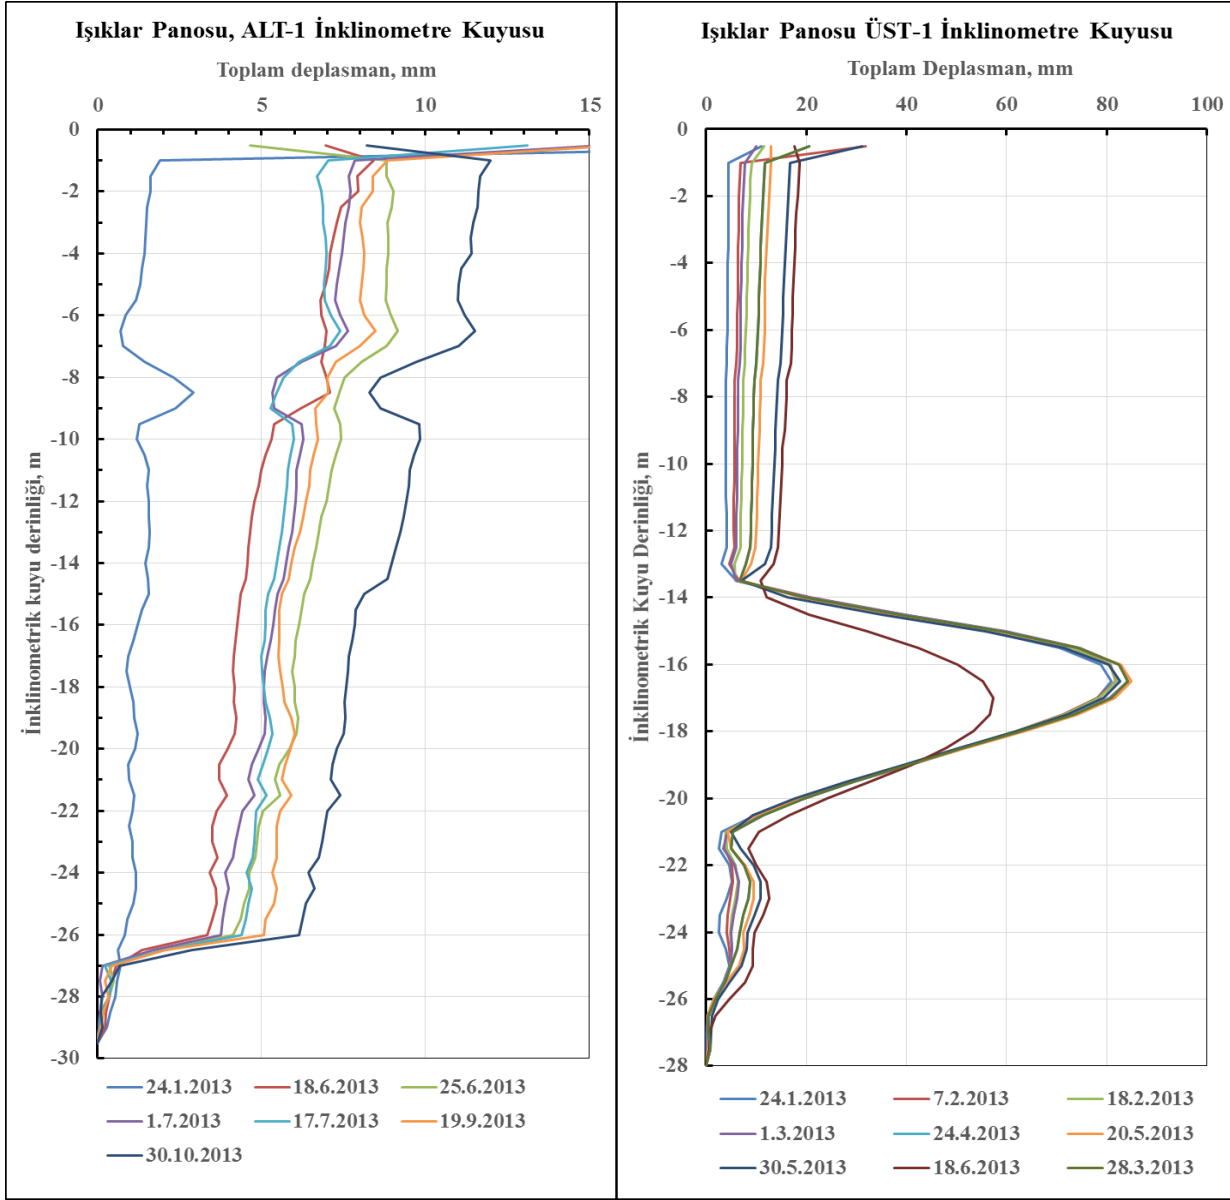
inklinometre kuyularında 24 Ocak 2013 tarihinde TKİ- ELİ Müessesesi Müdürlüğü tarafından alınmıştır. Referans tarihinden itibaren ALT-1'de 18 Haziran 2013, 25 Haziran 2013, 1 Temmuz 2013, 17 Temmuz 2013, 19 Eylül 2013 ve 30 Ekim 2013 tarihlerinde olmak üzere 7 adet ölçüm, ÜST-1'de ise 7 Şubat 2013, 18 Şubat 2013, 1 Mart 2013, 28 Mart 2013, 24 Nisan 2013, 20 Mayıs 2013, 30 Mayıs 2013 ve 18 Haziran 2013 tarihlerinde olmak üzere 9 adet inklinometrik ölçüm gerçekleştirilmiştir (TKİ, 2013). Her iki kuyudan alınan inklinometre ölçüm sonuçları toplamalı olarak Şekil 4'de görülmektedir. Şekil 4'den görüldüğü üzere toplamalı hareketler ALT-1 için 80 mm, ÜST-1 için ise 6 mm mertebesindedir. Sistemik ölçümlere göre tekrarlı bir hareket söz konusudur. Ölçümlerin sonucuna göre her iki inklinometre kuyusunda şev hareketini temsil edecek yönde ve miktarlarda yer değiştirmelerin olduğu anlaşılmaktadır. Bu sonuçlar detaylı olarak Bölüm 5'te sunulmuştur.

Şekil 4. ALT-1 ve ÜST-1 kuyulardan elde edilen tüm inklinometrik ölçüm sonuçları (Inclinometer measurement results obtained from ALT-1 and ÜST-1 boreholes)

- 1) Yatay deformasyonların izlendiği inklinometre ölçüm sonuçları bilgisayar yazılımı yardımıyla grafiksel formatta hazırlanmıştır. Üst ve alt kuyu eksenlerinin ocak içerisine doğru Güney-Batı istikametinde kaydığı tespit edilmiştir.
- 2) Alt kuyu 26. m, üst kuyu 16,5. m'de kuyu eksenlerinin yatay yönde (Güney-Batı) ciddi boyutta saptığı grafiksel sonuçlardan görülmüştür.
- 3) Fark grafiklerinden de üst ve alt kuyu için en olası dairesel kayma düzleminde kritik sapmaların sırasıyla 26 ve 16,5. metrelerinde olduğu anlaşılmıştır.
- 4) Bu çalışmada ayrıca yatay yöndeki deformasyonların hız ve ivme değerleri hesaplanmıştır. Bu değerler yardımıyla hazırlanan grafiklerden kritik yatay sapmanın üst kuyunun 26. metresinde, alt kuyunun ise 16,5. metresinde olduğu anlaşılmıştır.

- 5) Alt ve üst kuyunun ağız kısımlarında ölçülen yatay deformasyonların sırasıyla; 15,82 mm, 31,16 mm, hız değerlerinin; 0,109 mm/gün, 0,111 mm/gün ve ivme değerlerinin; 0,00075 mm/gün², 0,000398 mm/gün² olduğu belirlenmiştir.
- 6) ÜST-1/16,5.istasyonda belirlenen kritik noktadaki deformasyon, hız ve ivme değerlerinin sırasıyla; 80,69 mm, 0,556 mm/gün, 0,00384 mm/gün² olduğu ve ALT-1/26.istasyon için bu değerlerin sırasıyla; 6,15 mm, 0,022 mm/gün, 0,000079 mm/gün² olduğu tespit edilmiştir.
