## KONYA - AKŞEHİRDE TAŞ MEDRESE BİNASI ve RESTAROSYON ÇALIŞMALARI

MAHMUT AKOK

#### **Akşehir Taş Medrese veya sahip-ada mimari külliyesinin Restorasyon çalışmaları :**

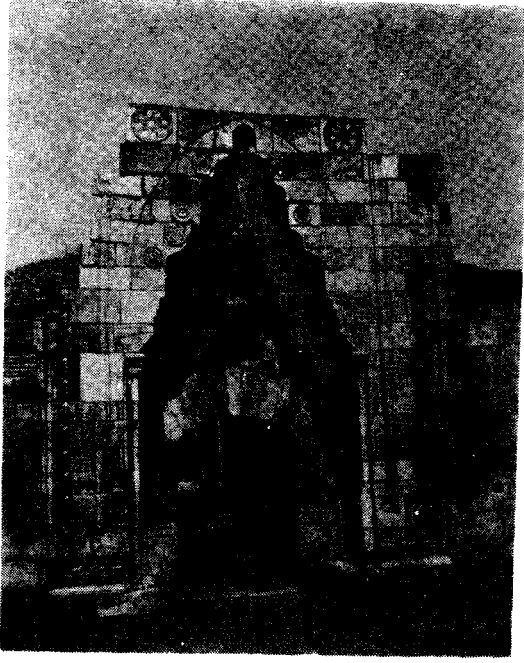
Res. 1 — Akşehir - Taşmedrese, Cümle Kapısının 1905 deki durumu

Medresenin Taç kapısının (Tak-Kapı) eski plan kuruluşu ve kitle biçim'i az çok kalan parçalarıyla, (1910 yılında sökülen ve bugün avlu içinde yığılı duran parçaların) incelenmesinden anlaşılıyorsa da, tamamen mermer malzeme ile yapılmış olan bu Taç-kapının Restore edilmesi, değerli eseri gerçek tarihi hüviyetine kavuşturacaktır. (Resim; 1)

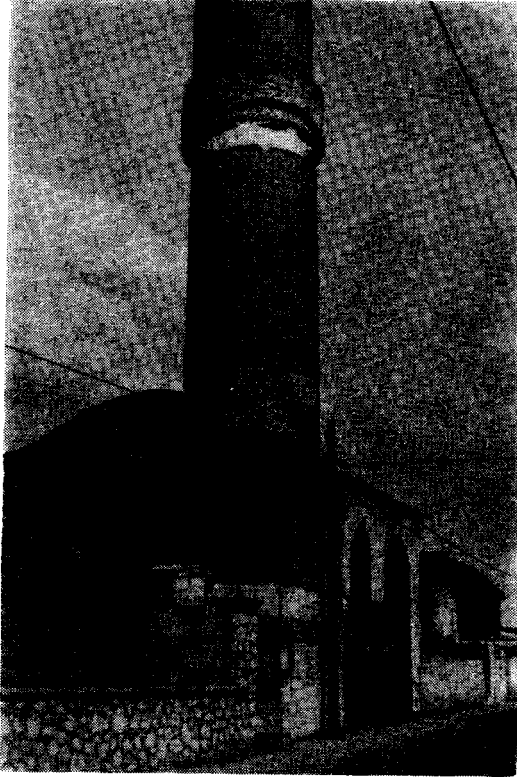
Res. 3 — Akşehir - Taşmedrese Mescit Bina

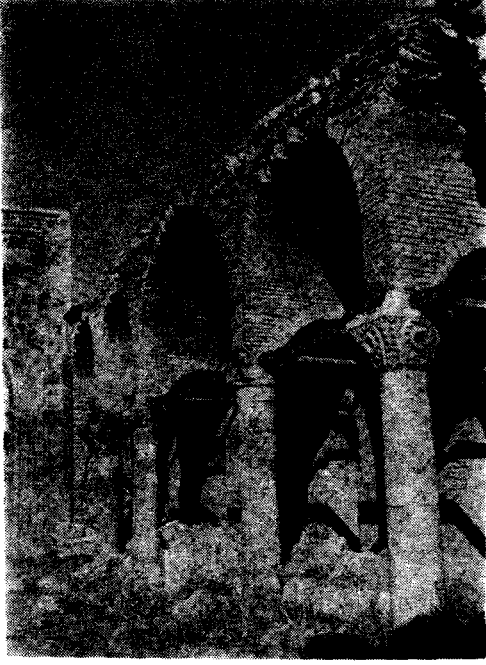
Res. 4 — Akşehir-Taşmedrese Avlu Revakları, Restarosyondan önce

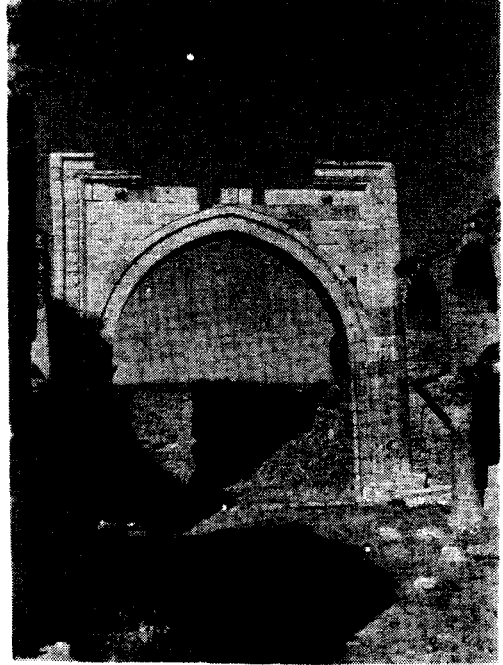
Res. 5 Akşehir - Taşmedrese, Baş Eyvanı Restarosyondan önce

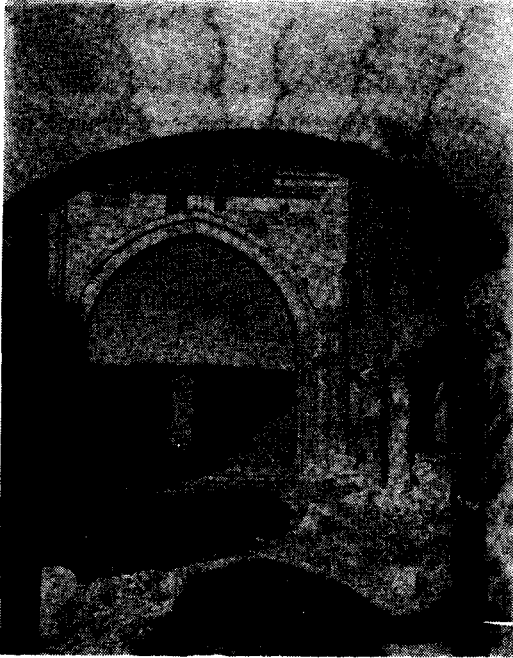
Res. 6 — Akşehir - Taşmedrese Baş Eyvanı

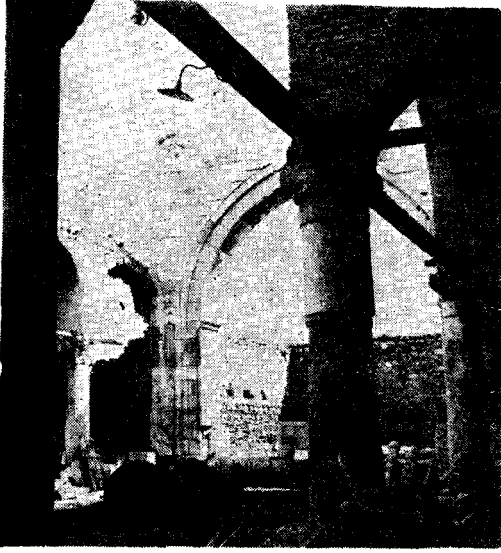
Res. 7 — Akşehir - Taşmedrese, Avlu Kısmı  
Restarosyondan önce

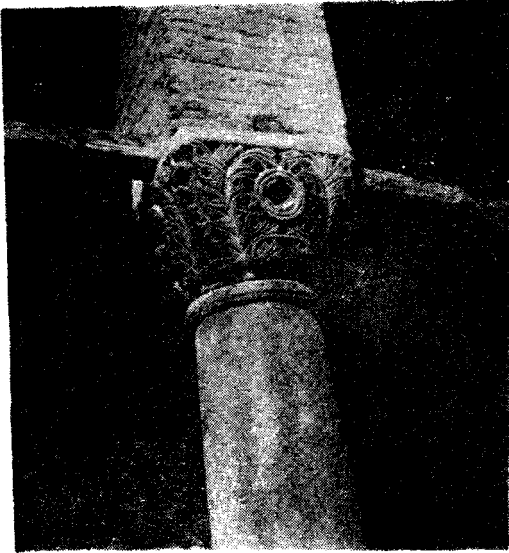
Res. — Akşehir - Taşmedrese, Avlu Revak-  
ları Direk ve Başlığı

şıklı ölçüleri arasında küçük farklar vardır. Revakların Mermer direkleri antik çağ yapılarından alınmışlardır. Bir kısım direkler tek parça halinde iselerde, bir kaç tanesi parçalı olarak yapılmışlardır. Direk başlıkları'nda, yine eski yapılardan alınarak kullanılmıştır. Direk başlıklarından ikisi Bizans çağı 6. yüzyıl, ikisi korint kompozit son ROMA çağı 3-4. yüzyıl, ötekilerde eski direk kaidelerindedirler.

Ters olarak başlık gibi kullanılmışlardır. Giriş eyvanının karşısına düşen baş Eyvan: Ana eyvan yüzü ve geniş kemerli tacı'nda, tamamen mermer bir yapıdır.
