KARAMAN HİSAR MAHALLESİNDEKİ TARİHİ EVLERDEN BİR ÖRNEK: HAMDİ ÖZSAYAN'IN EVİ

*Mine ULUSOY **

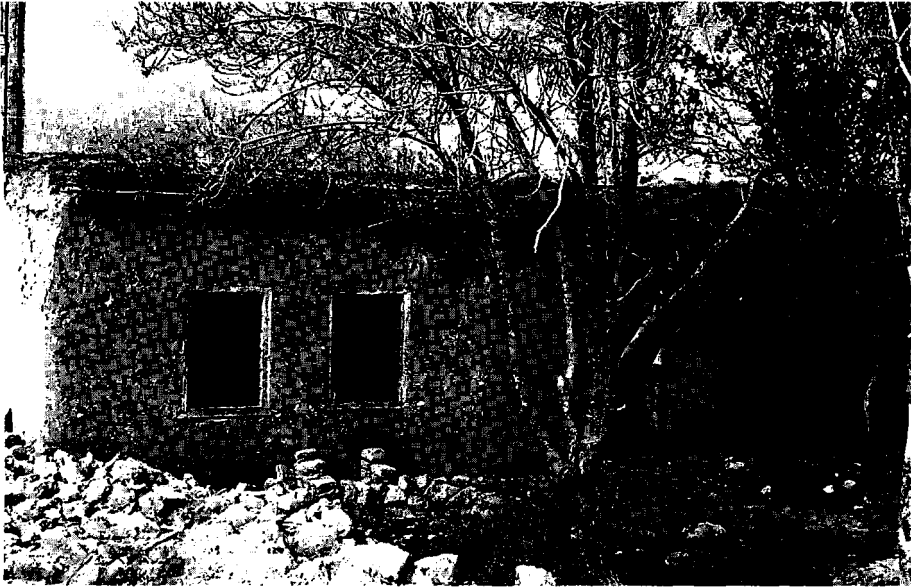
Resim 2: Karaman'da 28 no lu evin güneydoğu cephesi

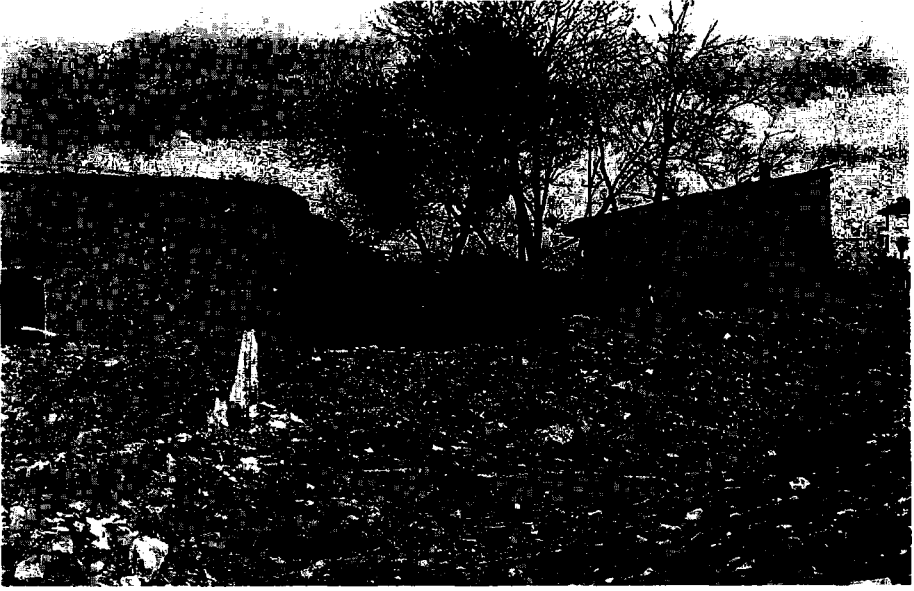
Resim 3: Karaman'da 28 no lu evin güneybatı cephesi

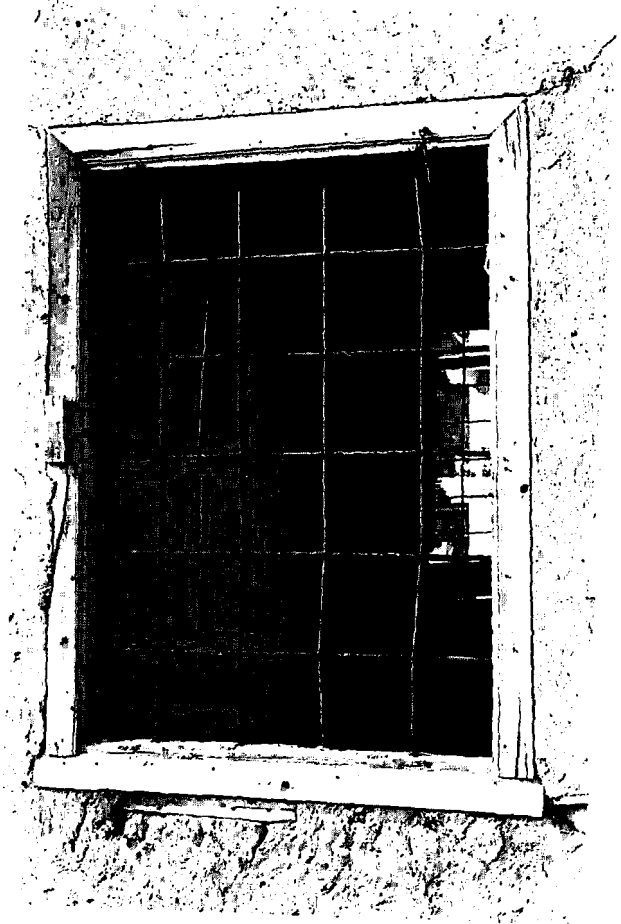
Resim 6: Karaman'da 28 no lu evde pencere

Odanın güneybatı ve kuzeydoğu duvarlarına bir niş içine yerleştirilen pencerelerin yanında, birer de ağız açık bulunmaktadır. Ağız açıklarının cephesi zarif ahşap kemerlerle bezelidir.
