# HASANKEYF ZEYNEL BEY TÜRBEŞİ MALZEME ANALİZLERİ ve KORUMA SORUNLARI

Bekir ESKİCİ - Ali Akın AKYOL - Yusuf Kağan KADIOĞLU\*

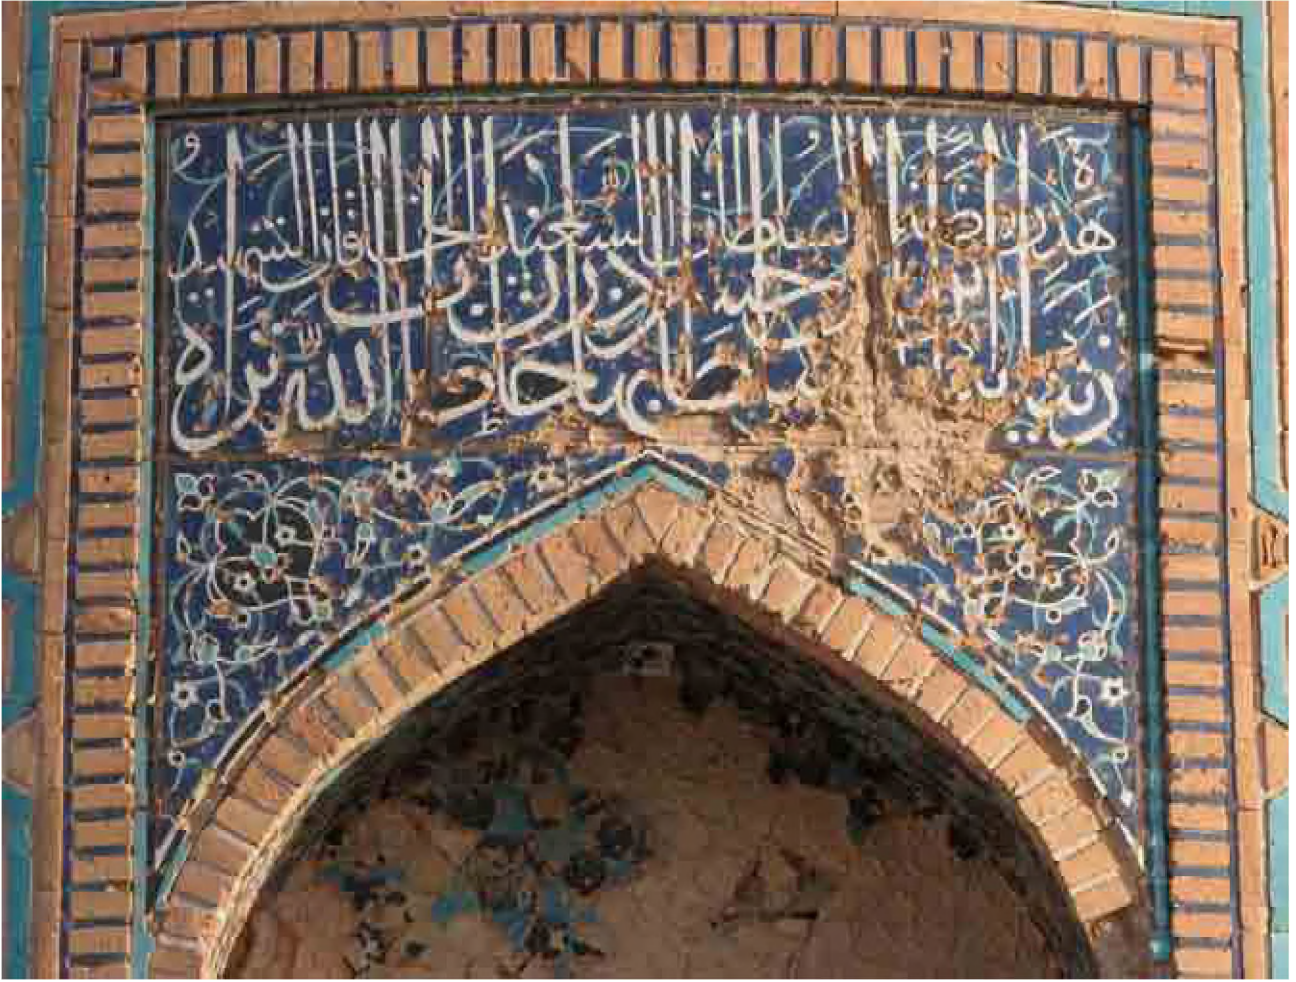
Resim : 5

Çini türbenin sadece kapı kemer ve alınlıklarında tuğla ile birlikte kullanılmıştır (Resim: 5). Türkuaz, kobalt mavisi, beyaz, sarı, yeşil ve siyah sırlı olmak üzere çeşitli renklerde karşımıza çıkan çini mozaiklerde hamur krem renkli, sık dokulu ve ince gözenekli yapıya sahiptir (Şekil: 2). Çini mozaik süslemeler büyük ölçüde tahrib olmuştur.

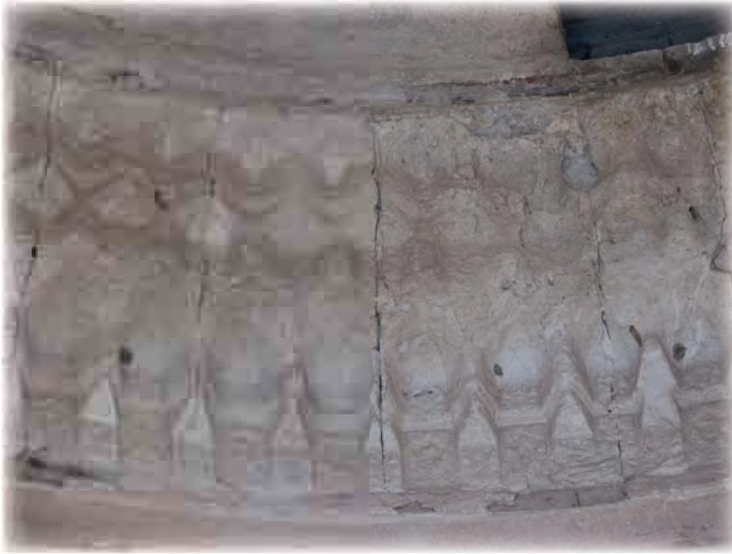
Resim : 6

İç mekanda, niş köşelikleri ve kubbe tamburunu süsleyen alçı kaplamalar dikdörtgen levhalar şeklinde kalıba döküm

teknigi ile elde edilmiştir (Resim: 6). Dekorasyonu oluşturan mukarnas dizileri ve bitkisel motifler alçak kabartmadır (Tablo: 3).

yitirmiş; bu bölgelerde sorunu daha da derinleştiren bitkisel oluşumlar gözlenmiştir (Resim: 9). Bu bozulmalara bağlı olarak kubbe, yağışlardan etkilenmeye açık hale gelmiştir. Nitekim kubbe içerisindeki özgün sıvalarda ve alçı kaplamalarda ıslanmaya bağlı olarak aşınma, dökülme ve yer yer da kabarmalara rastlanmaktadır (Resim: 6).

Yapıda dış ve iç yüzey dekorasyonunu oluşturan, tuğla, çini ve alçı kaplamaları taşıyan yatak harçları kimi bölgelerde zayıflamış, çatlamış ve duvarlardan ayrılmıştır. Çatlayan ve ayrılan bu kısımlar benzer nitelikte hazırlanacak harç şerbetti ile doldurularak duvara bağlanması sağlanmalıdır.

Özgün tuğla ve alçı yüzeyleri ile tuğla ve çinileri dökülmüş yatak harcı yüzeylerini güçlendirmek ve bunları yağmur suyunun yol açacağı aşınmaya karşı korumak için uygun reçineler tatbik edilebilir. Yüzey koruyucu olarak, yağmur ve UV (kızıl ötesi) ışınlarına dayanıklı, su itici ve buhar geçirici özelliklere sahip, akıcı ve şeffaf görünümüyle renk değişikliğine yol açmayan silikat veya doğal silis içerikli nanoteknolojik ürünler tercih edilmelidir.

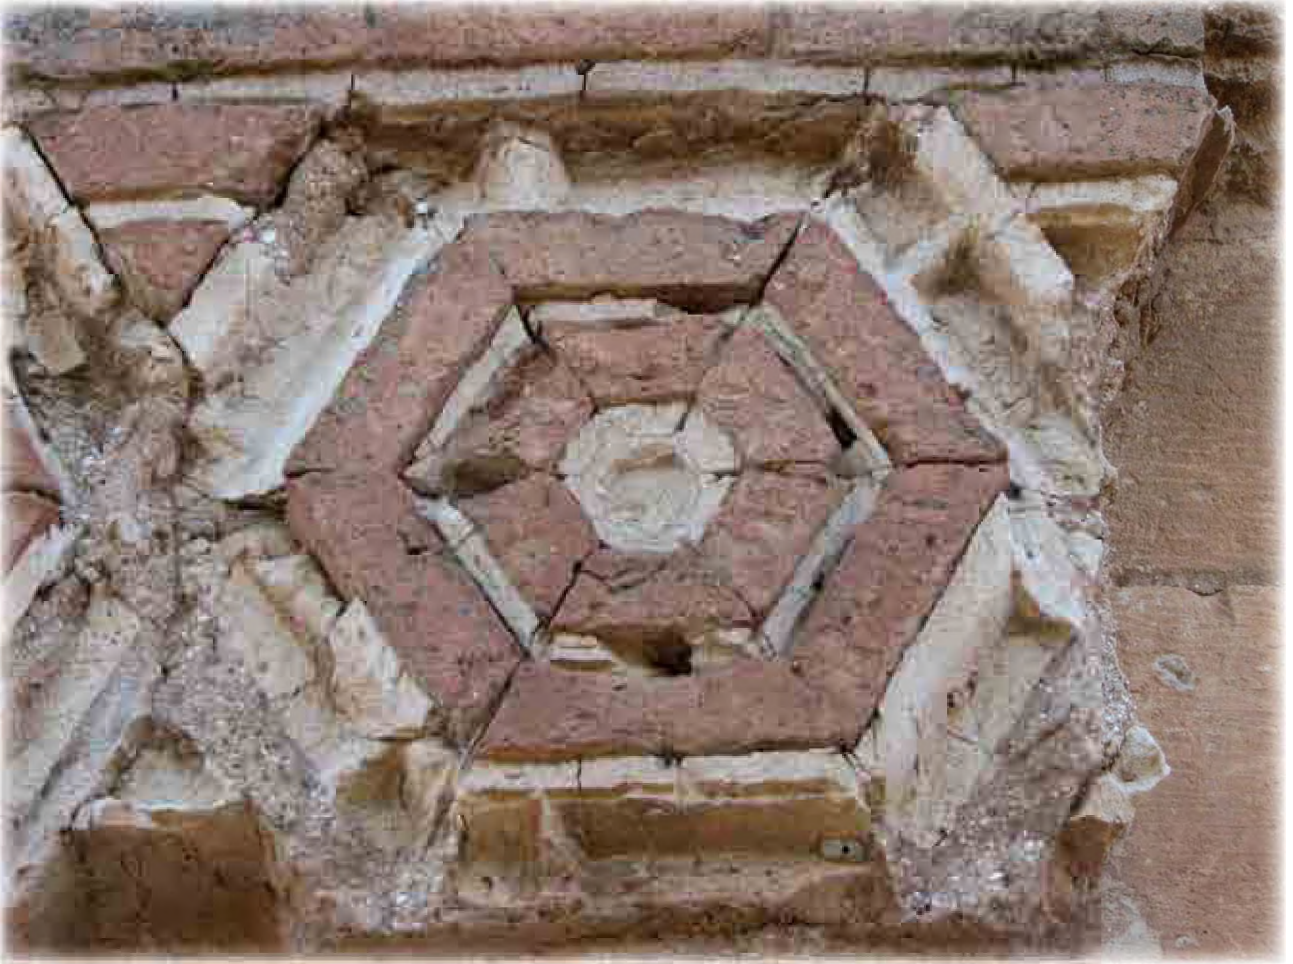
Resim: 8

kullanılmıştır. Moloz örgüde iri agregalı, kırık taş katkılı gri renkli kireç harcı kullanılırken, kesme taş kaplama arasındaki derzlerde iri agregalı tuğla tozu katkılı kireç harcı tercih edilmiştir. Tuğla kaplamalardaki yatak harcı 8-10 cm. kalınlığında olup, kesme taş derz harcı özellikleriyle aynı, buna karşın tuğla derzlerindeki harç ince dokulu ve beyaz renklidir (Resim: 7). İç mekan duvarlarında ayrıca, beyaz renkli kireç katkılı ince sıva tabakası kullanılmıştır (Resim: 8).

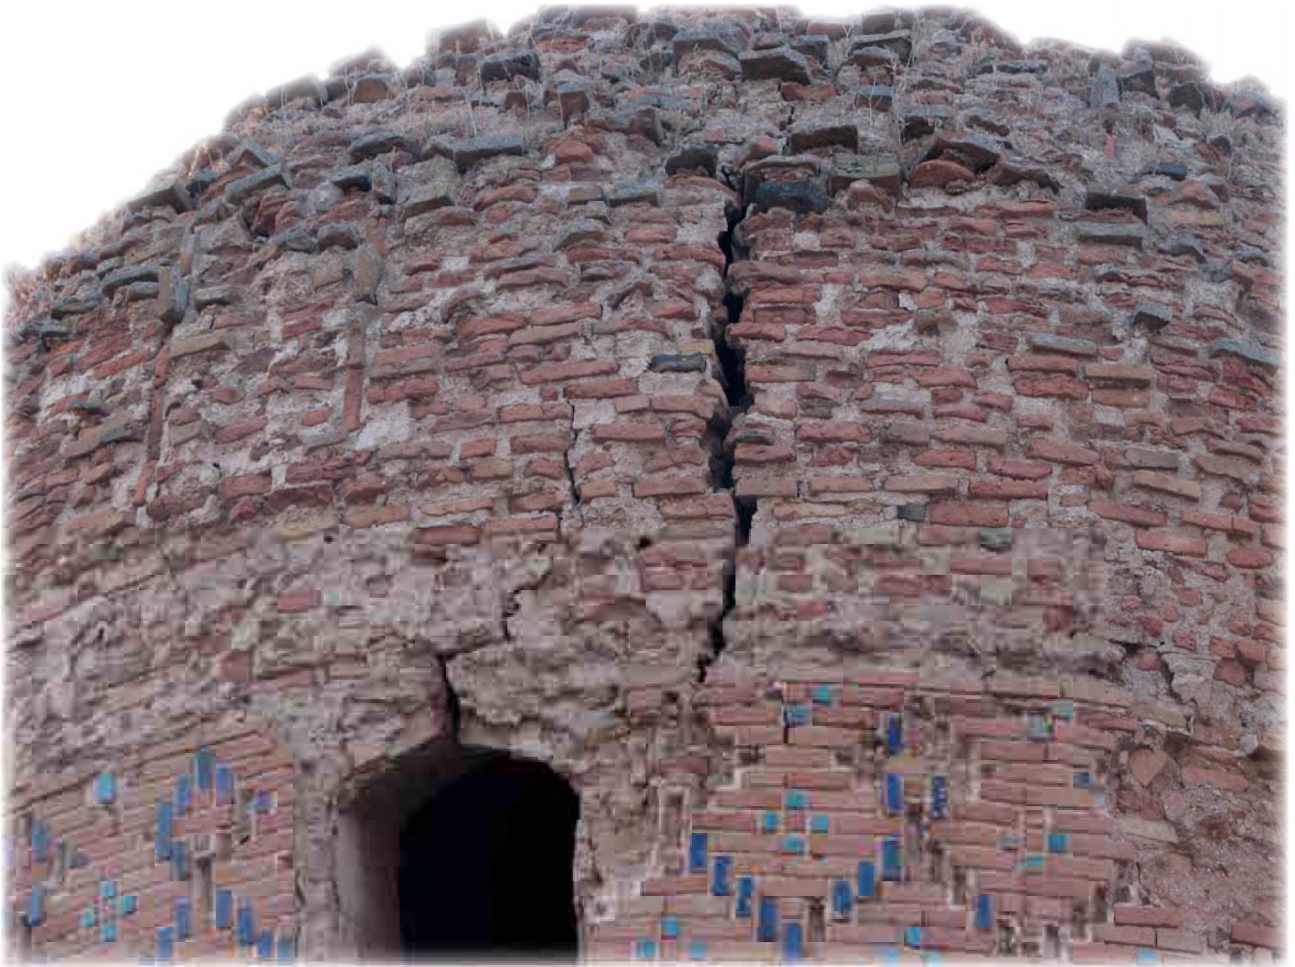
Resim: 9

İncelemeler sırasında beden duvarları ve özellikle örtüde çatlak, açılma ve kırılmalar tespit edilmiştir (Resim: 9). Yapının bünyesinde statik sorunlara yol açan bu oluşumlar, yer hareketlerine bağlı olarak örgüdeki yük dengesinin değişmesinden kaynaklanıyor olmalıdır.

Yapının iç mekanını örten kubbe örgüsü büyük oranda bozulmuştur. Örtü kaplamalarında kullanılan tuğla, harç vb. malzemeler kısmen dökülerek işlevini

Gövde ve örtüdeki yarık ve çatlaklar uygun bir kireç harcı ile kapatılmalı, özellikle örtü kısmındaki yarıklar çelik veya karbonlif (FRP) şeritlerle kuşaklanarak desteklenmelidir.

Bu alanların dolgulanmasında özgün doku ve renge uygun kireç bazlı harç kullanılmalıdır.

Derinliğe nüfuz eden kökleriyle malzeme bozulmalarını hızlandıran bu bitkiler mekanik yöntemlerle iyice temizlenmeli; ardından bu kısımlara uygun bir biosit (bitki öldürücü) tatbik edilmelidir.
