# CUMHURİYET DÖNEMİNDE ERKEN VE KLÂSİK OSMANLI ÜSLUPLARININ BİR SENTEZİ: İSTANBUL'DA SELÇUK SULTAN CAMİİ

E. NAZA DÖNMEZ\*

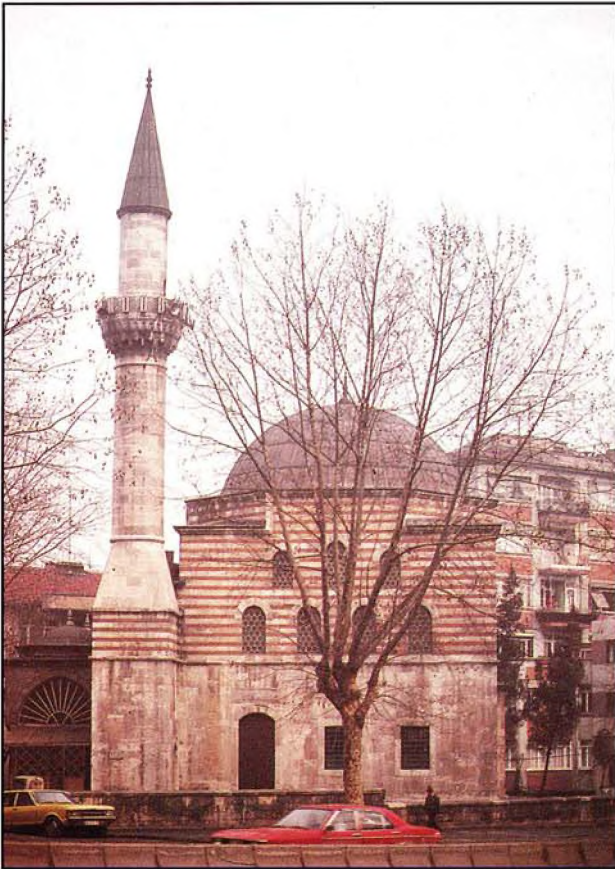
Resim 2: Selçuk Sultan Camii, genel görünüş

Cephe iki kademeli olarak, alt kısımlar kesme taş, üst kısımlar ise bir sıra kesme taş, iki sıra tuğla olmak üzere, almaşık düzende inşa edilmiştir. Alt kısımdaki pencereler doğuda ve batıda ikişer sıralıdır, mihrap duvarında mihrap çıkıntısının yanlarında yer almaktadır. Bu pencereler boşaltma kemerleri ile açılmış, dikdörtgen çerçeveli ve lokmalı demir parmaklıklara sahiptir. Pencerelerin alınlık kısımları ise düzdür. Yapının üst kısmında yer alan iki sıralı, yuvarlak kemerli pencereler alçı şebekelidir

ve alt kısımlarda dört, üst kısımlarda üç sıralı olarak, yapının doğu, batı ve güney cephelerinde aynı düzende inşa edilmiştir. Kubbe kurşunla kaplanmıştır. Sekizgen olan kubbe kasnağı ise, taş, tuğla örgülüdür (Resim: 2).

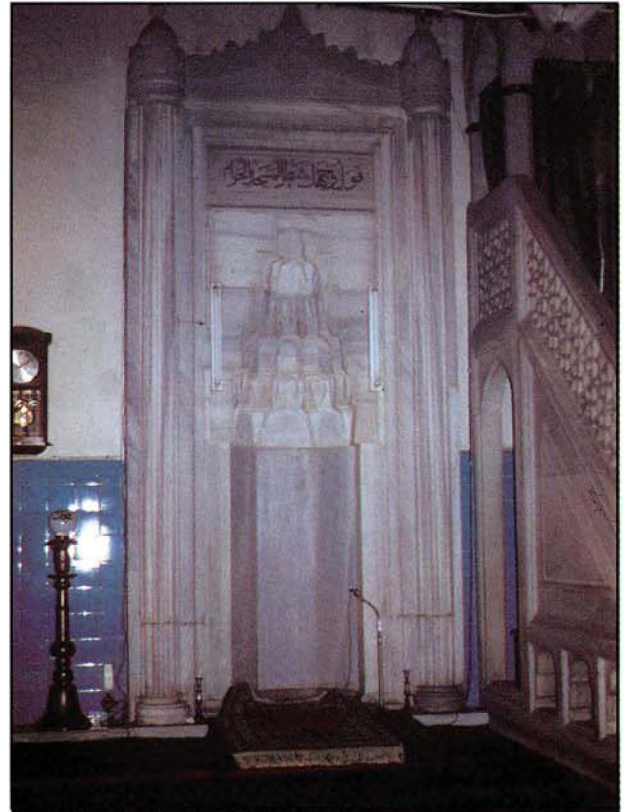
Resim 3: Selçuk Sultan Camii mihrabı

Caminin kuzeyinde yer alan son cemaat yeri üç bölümlü olup sivri kemerlere sahiptir. Kemerleri taşıyan sütunlar mermerdir. Sütun başlıkları baklava dilimi biçiminde eğik düzlemlerle verilmiştir. Son cemaat yerinin bölümlerini, pandantifle geçilen birer kubbe örtmektedir. Son cemaat yeri ile ana mekânın arasında bulunan, iki paye ile genişletilmiş kısım iki katlıdır. Üst kat kadınlar mahfilidir. Üç bölümlü olan bu mekân yine pandantifle geçilen beş kubbeyle örtülmüştür. Kare plânlı tek kubbeli ana mekânda da kubbeye geçiş pandantiflerle sağlanmıştır. Mermer mihrap, oldukça sade olup mukarnaslı bir nişe sahiptir. Taç kısmı bitkisel motiflerle süslenmiştir. Minber mermerden yapılmıştır. Korkuluk kısmı ajurlu, aynalık kısımları ise düzdür. Süpürgelik bölümü Bursa kemerleri ile açılmıştır. Yine mermerden olan vaaz kürsüsü, sivri kemerlerle açılan üç ayağa oturmaktadır (Resim: 3, 4).

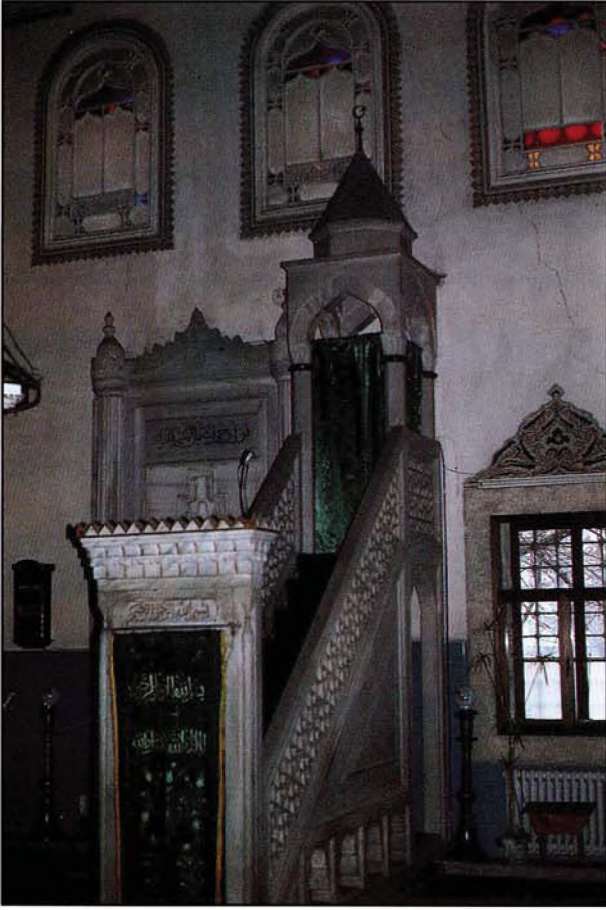
Resim 4: Selçuk Sultan Camii minberi

maktadır. Minber klâsik dönem ölçülerine uygun olmakla birlikte, külâh kısmının daha kısa olması ile benzerlerinden ayrılmaktadır. Cami içinde ikinci bir kat halinde bulunan kadınlar mahfili, basık kemerleri ile daha çok klâsik dönem Osmanlı mimarî unsurlarının kullanıldığı bu yapıda, farklı bir görünüme sahiptir. Cami içini süsleyen kalem işleri, klâsik dönem Osmanlı kalem işi süslemelerinin genel özelliklerini yansıtmaktadır. Yine Selçuk Sultan Camii ile benzer mimarî özellikler gösteren Firuz Ağa Camii'nde de (1491) benzer kalem işi süslemeler bulunmaktadır. Fakat Firuz Ağa Camii'nin yukarıda sözü geçen kalem işi süslemeleri orijinal değildir. Aslına uygun olarak sonradan yenilenmiştir. Ayrıca pandantiflerde yer alan kalem işi celi sülüs örgü kitabe süslemeleri, XVI. yüzyılın ikinci yarısında inşa

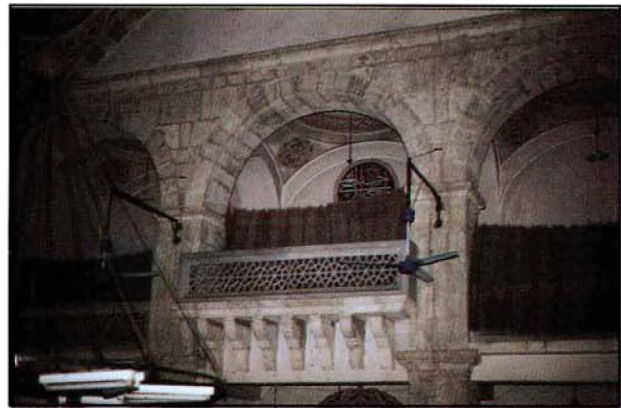
Resim 5: Selçuk Sultan Camii, kadınlar mahfilini

Kadınlar mahfilinin mermerden basık kemerle açılmış kısmı dışarı taşkın konsollarla desteklenmiştir. Korkuluk kısımları ajurludur (Resim: 5). Yukarı pencere vitraylarında, mavi, yeşil, lacivert, kırmızı sarı renklerden oluşan süslemeler mevcuttur. Caminin içerisinde zengin kalemşi süslemeler vardır. Kubbe madalyonunda geometrik motifler stilize edilerek verilmiştir. Salbekli şemseler yağmur damlaları gibi kubbenin eteklerine kadar inmiştir (Resim: 6). Kubbe kasnağında iki sıra halinde rumi – palmet dizileri ve bunların arasında altıgen zencerek motiflerinden oluşan bir friz dolanmaktadır. Pandantiflerde celf sülüs bir yazı kompozisyonu yer alır. Harf uçları ile ortada yıldızlı, düğümlü geçmeli bir rozet oluşturulmuştur (Resim:

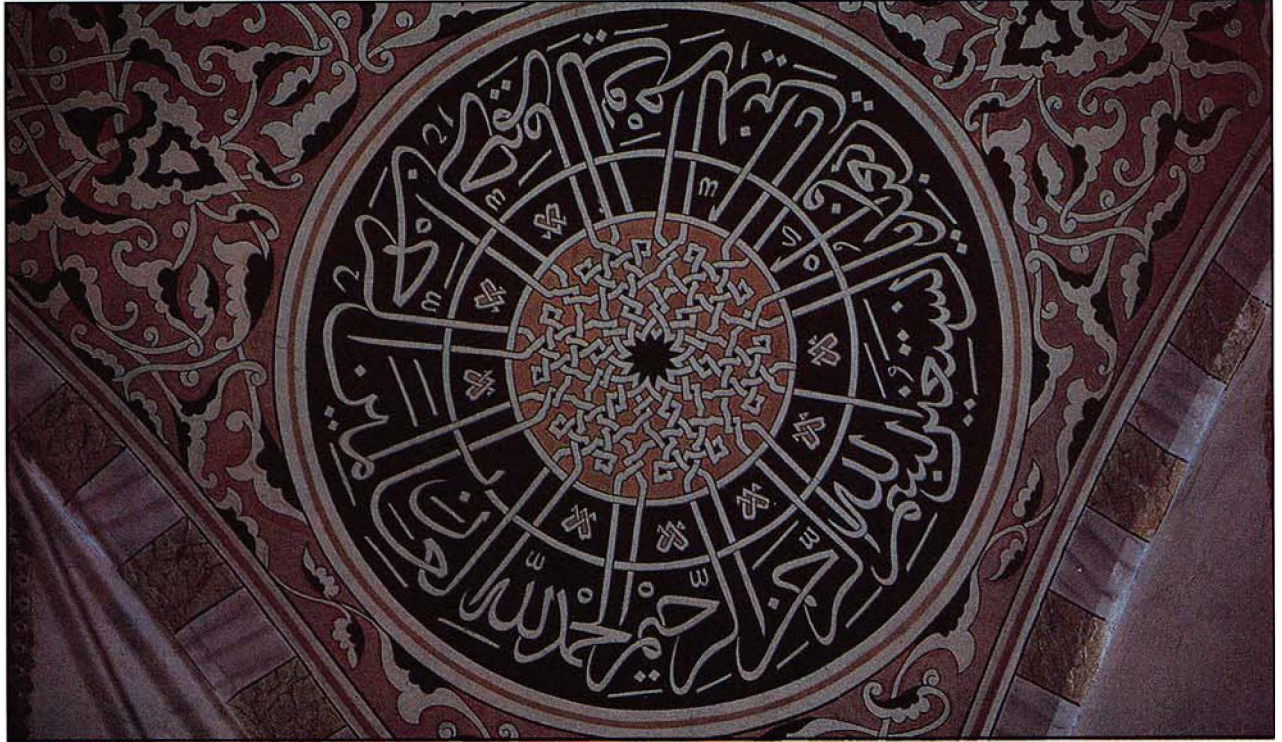
Resim 7: Selçuk Sultan Camii, pandantif

7). Alt kısımlarda pencere alınlıklarında yine rumi-palmetlerden oluşmuş süslemeler vardır. Kadınlar mahfilindeki kubbelerde ve pandantiflerde rumilerden oluşmuş bitkisel süsleme motifleri tekrarlanmıştır. Ayrıca caminin ana mekânı yerden yaklaşık 150 cm. yükseklikte mavi fayanslarla kaplanmıştır.
