# DEMİRKÖY FATİH DEMİR DÖKÜMHANESİ 2003 YILI ARAŞTIRMA ve KAZI ÇALIŞMALARI

"Zülküf YILMAZ-A. Osman UYSAL

## Araştırma-Kazi ve Restorasyon Projesi Hazırlık Çalışmaları

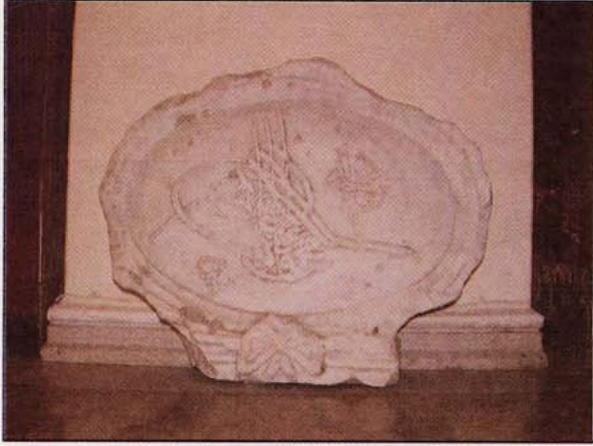
Resim: 1

gerçekleştirilmiştir. Bu çalışma sırasında Demirköy Belediyesi'nde muhafaza edilmekte olan tuğralı mermer parça, Avcılar (eski adıyla Korfu Kulübeler) Köyü mezarlıklarında ve askerî gazinoda korunan mezar taşları ile Demirköy Camii avlusundaki mezar taşları incelenmiştir.

Demirköy Belediyesi'nde muhafaza edilen mermer levhanın üzerinde, barok karakterde kartuş içine işlenmiş durumda Sultan II. Mahmud (saltanatı: 1808-1839)'un tuğrası kabartılmıştır. Tuğranın sağ üst tarafında Sultan II. Mahmud'un "Adlî" mahlası yer almaktadır (Resim: 1). Bu boyutta mermer malzemeli ve tuğralı kartuş, ancak anıtsal bir yapının taç kapısına ait olabilir. Demirköy ve civarında, dökümhanenin dışında böyle tuğra kullanmayı gerektirecek anıtsallık ve önemde

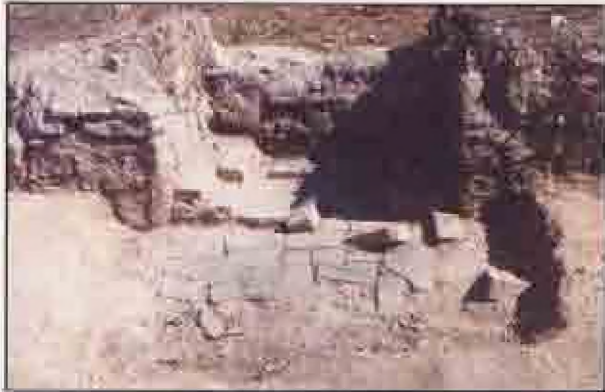
Resim: 6

öncelikli olarak yapının kuzey duvarı boyunca uzanan mekân kalıntılarını kapsayan II-E, II-F, II-G ve II-H plankarelerinde çalışılmıştır. E ve F plankareleri, daha önceki kazı sezonunda konumu belirlenen ana girişin batısına, G ve H plankareleri ise doğusuna isabet etmektedir. Bu kısım, hem kot açısından diğer kısımlara göre daha yüksekte kalmakta, hem de anıtsal girişin hemen gerisinde (güneyinde) yer almaktadır. Kazı öncesi görünümüyle bu kısım, dökümhanenin kuzey duvarı kalıntısından güneye doğru alçalan hafif bir eğim göstermektedir. Kuzey duvarı boyunca devam eden bu eğimin, zeminden mevcut duvar sevi-

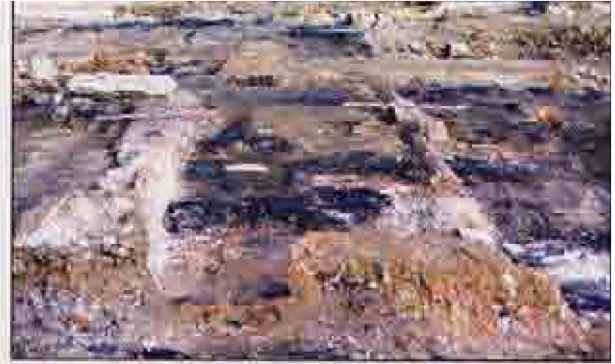
Resim: 7

yesine kadar yükselen yoğun bir moloz tabakasından teşekkül ettiği dikkat çekmekteydi. Bu dolgunun en üstünde, kuzey sur duvarının yıkılmasıyla çoğunlukla kuzeye paralel, ancak düzensiz bir biçimde yıkılmış olan tuğladan harpuşa kalıntıları bulunmaktaydı. Öncelikle bu blokların ortadan kaldırılması ve daha sonra belirlenen plan doğrultusunda açmaların belirgin hâle getirilmesi için çalışmalar yoğunlaştırılmıştır.

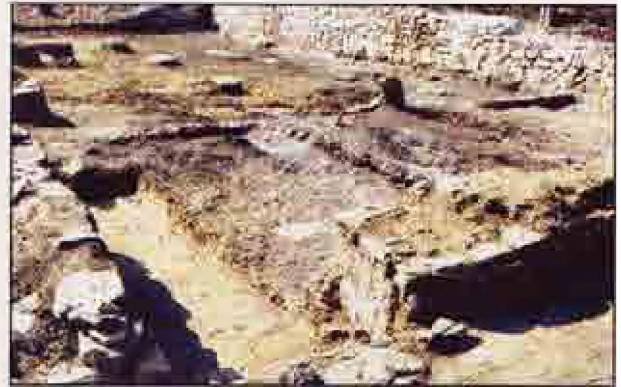
Resim: 8

Başlangıçta, II E, II F ve II G açmalarında seviye inme çalışmalarına öncelik verildi ve kaldırılan moloz dolgunun hemen altında, bir yangın tabakasının üzerine oturtulmuş son kullanım safhasına ait yapı katı ile karşılaşıldı. Bu bölümde, dökümhanenin kapsamlı bir onarım süreci yaşadığı, hatta iç mekânlarda bazı işlevsel değişikliklerin yapıldığına dair düzenlemeler dikkat çekmektedir. Nitekim kuzey duvarı boyunca ve iç cephede belli aralıklarla düzenlenmiş olan nişlerin bir kısmının duvar sathında aynı seviyede, yine taşla örülmek suretiyle kapatılması ve ana girişin doğusundaki nişlerin ise ocak şeklinde düzenlenmesi hayli dikkat çekicidir. Ocak-

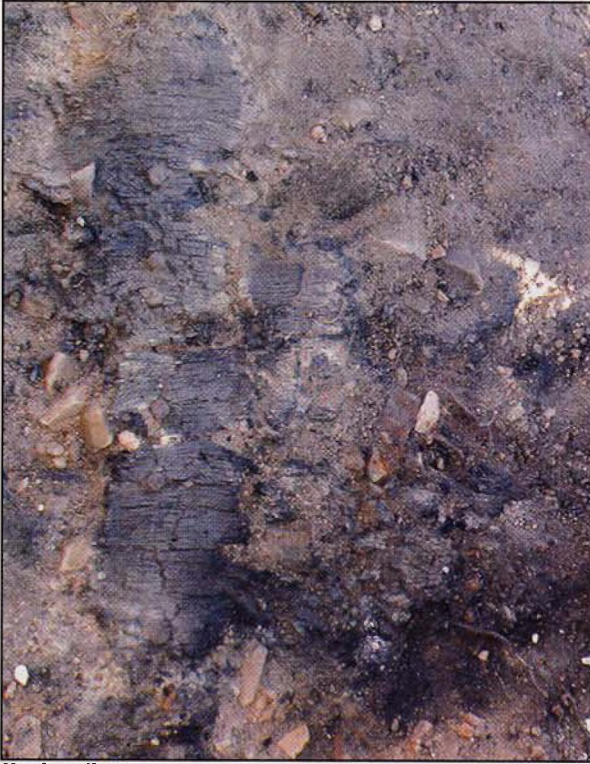
Resim: 9

ların birbirine yakınlığı, bu düzenlemenin yalnızca ısınmaya yönelik değil, daha farklı işlevinin olduğunu da düşündürmektedir. Ocakların zeminini oluşturan ateş tuğlalarının ise iki ayrı firmaya mensup olduğu, bunlardan birinin yerli üretim, diğerinin ise ithal (İngiliz) olduğu görülmüştür.

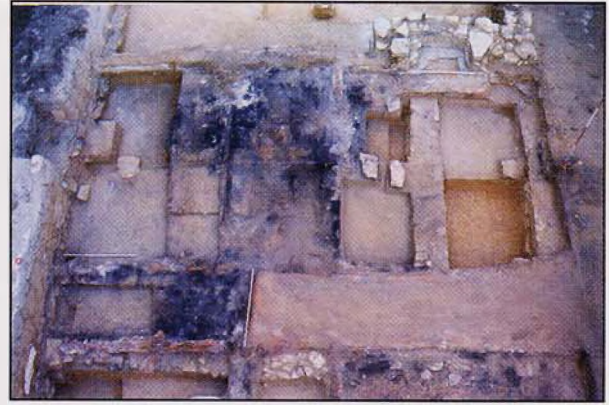
Resim: 11

Ana girişin batısında kalan bölüm ise daha sade bir görünüm arz etmektedir. E plankaresinin tamamı ile F plankaresinin bir bölümünde, dar ve uzun bir salon görünümü veren tek mekân yer almaktadır. Muhtemelen bu yapıda zeminin yassı plaka taşlarla döşeli olduğu ve çatının ise taş kaideler üzerindeki ahşap direklere oturtulduğu anlaşılmaktadır. F plankaresinin diğer yarısının ise yine idarî bir yapı olma ihtimali bulunmaktadır.

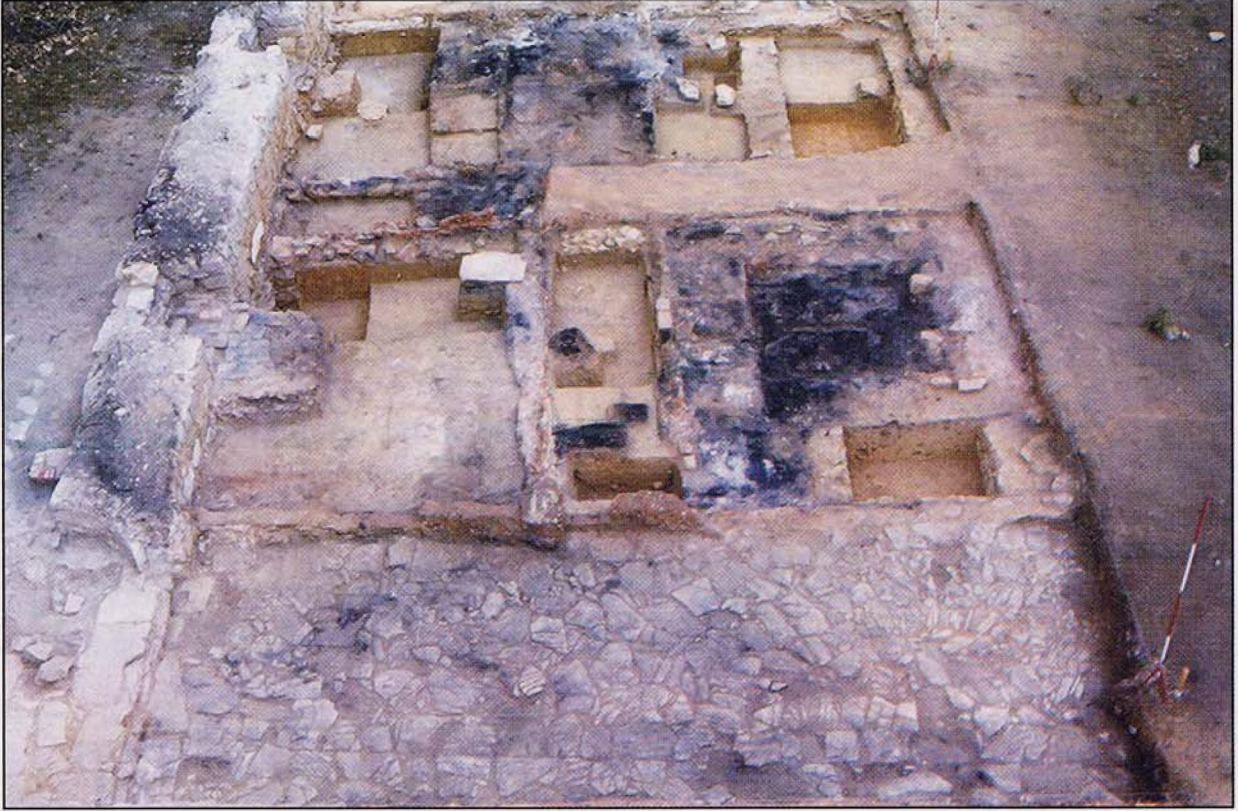
Resim: 13

lerinde açığa çıkarılan bazı kömürleşmiş ahşap kalıntılarının düzenli diziler teşkil etmesi, ayrıca bunların büyük ve orta boy çivilerle buldukları yere sabitlenmiş olmaları, buradaki bazı odalara ahşap döşeme uygulandığını düşündürmektedir. Gerçekleştirilen çalışma neticesinde, II. yapı katı olarak tanımlanan bu safhanın, mimari plan açısından bir üstteki tabaka ile herhangi bir farklılık göstermediği belirlenmiştir. Bundan da anlaşılmaktadır ki şu ana kadar hafriyat yapılan alanda açığa çıkarılan sur içi mekânların, esasen II. mimari kat olarak tanımlanan evrede yapılmış olmalıdır. Buradaki yapıların kuvvetli bir yangınla tahrip olması üzerine, zeminin tesviye edildiği, ancak çeşitli oranlarda korunabilen duvarların onarılması ve bazı eklentilerin ilâve edilmesiyle, aynı bölümlerin bir kez daha kullanıldığı sanılmaktadır. Ancak I. yapı katı olarak tanımlanan mekânların da bir süre sonra yangınla tahrip olduğu dikkat çekmektedir. Daha sonra bu alanda yeniden bir takım düzenlemenin başlatıldığı, fakat herhangi bir nedenle yapılmakta olan çalışmalar sonuçlanmadan, alanın tahliye edildiği anlaşılmaktadır.
