ANTALYA ŞEHİRİ İÇİNDEKİ HADRİYAN KAPISININ MİMARİ KURULUŞU VE RESTORASYONU

Arkeolog: MAHMUT AKOK

ANTALYA HADRİYANÜS (ÜÇ KAPILAR) ABİDESİNE AİT ONARIM VE RESTORE PROTOKULU

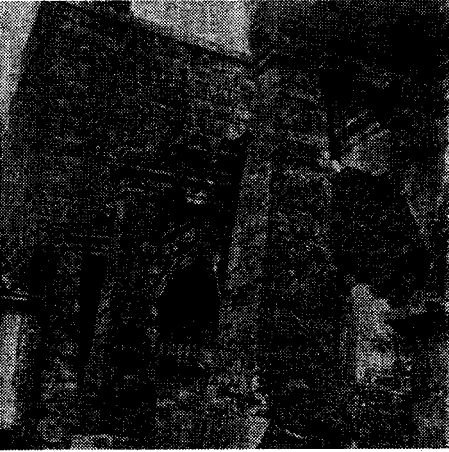
Res. 3 — Antalya - Hadriyan kapısının
önyüzü (sol yönü).

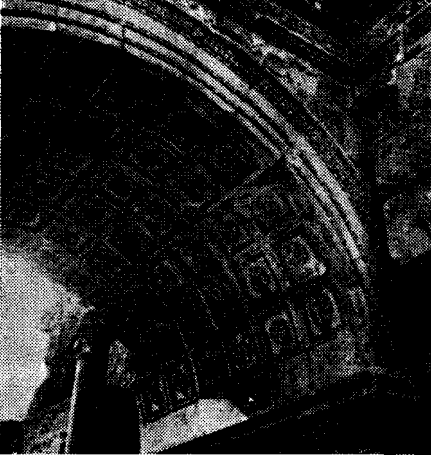
Tonozların alın kemerleri dış yüzleri ve kaş silmesi kabartmalı olmakla beraber kısmen düz silmelidir (Resim, 4-6). İçleri ise sıralı kareler biçiminde kenarları silme çerçevesi ortaları gülbezek rozetli kasetalidir. Üç geçit açıklığında bulunan tonozlar iç yüzleri aynı tipte işlenmiştir. Yüzlerdeki kemerler arası üçgenlerinin ortaları yukarılarında birer süslü ve silmeli konsollar bulunup, bunun üzerinde ana gövdeye dikey biçimde, açıktaki bulunan kolon başlıklarının üstüne başlamak üzere uzanan bir çeşit baş taban kirişleri anlamında furuşlar konulmuştur. Bu baş taban yüzü biçimde tonozların alın kemerleri üzerinden de bir silme gibi geçmektedir.

Res. 6 — Antalya - Hadriyan kapısının geçit Tonozlarından birinin (kasetası) iç kısmı.

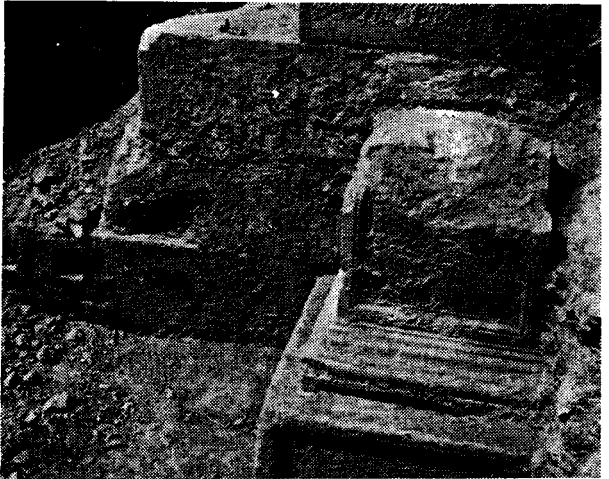
Önde yapılan kazılarda, eğreti ayaklar kaldırıldığı halde, altlarında kolonların kaideleri bulunamadı³ ancak sağ köşeye düşen bir kısımda ve eğreti ayağının (Bu ayak Bizans çağı duvarı parçası idi) önünde bir direk kaidesi (Postamenti), üst kısmı kırık olarak bulundu (Resim 11). Geçitlerin taban döşemesi seviyesine kadar inildikçe, geçitleri önden kapatan muntazam örülü bir duvarın alt kısımları tesbit edildi (Resim 12, 13).

Res. 11 — Antalya - Hadriyan kapı ön kısmından sağ köşede bulunması gerekli kolonun kaidesi (Postamente)

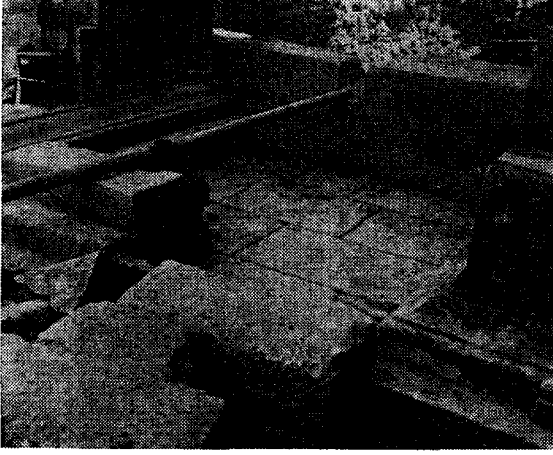
Geçitlerin taban döşemeleri, geniş yassı ve dikdörtgen biçimli taşlarla kaplıdır (Resim, 12-13).

Res. 12 — Antalya - Hadriyan kapısının geçitlerinin orijinal taban döşemesi ve ön kısmı örten duvar parçası.

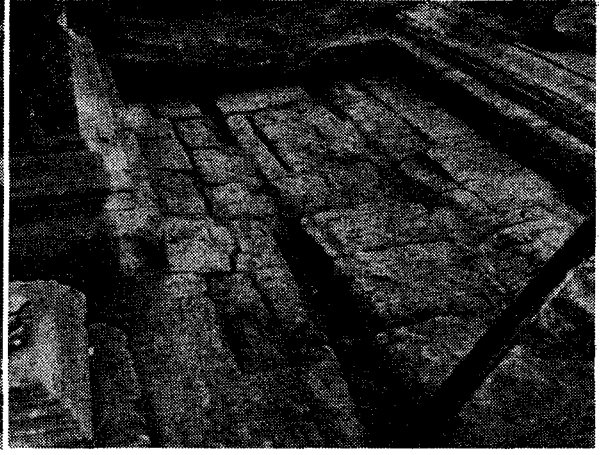
Res. 13 — Antalya - Hadriyan kapısının orta geçidi orijinal taban döşemesinde araba tekerlekleri izleri kenarda ön kısmı kapatan Bizans çağı duvarı.

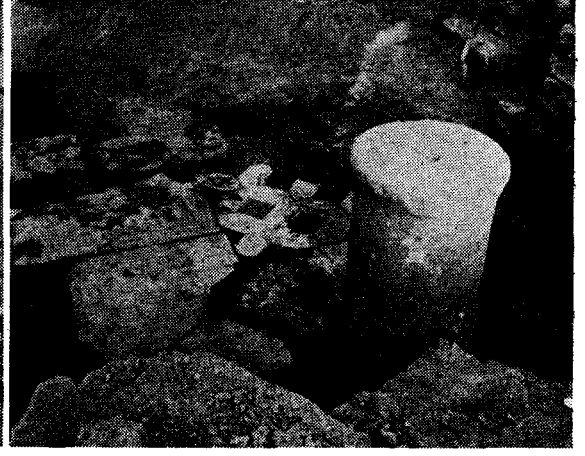
Kazılar iç kısımlara doğru genişletildikçe, sağ geçitin tabanı üzerinde bir kutsal tesise rastlanıldı. (Resim 14, 15). Burada 1921-22 yıllarında kazı yapan İtalyan Arkeologları da aynı izlere raslamışlardı⁴. Buna ait yayınlarında Hadriyan kapısı iç kısmına düşen ve Bizanslı çağındaki yapı tesisinin bölmelerini de oldukça

Res. 15 — Antalya - Hadriyan kapısı sağ geçit içinde bulunan Bizans çağı kutsal yerin tabanı.

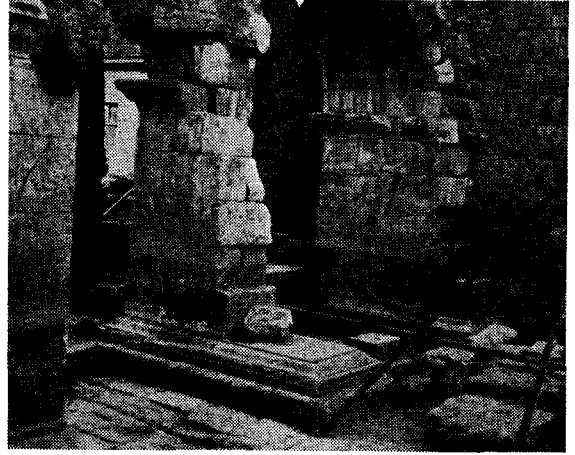
İç kısmın devam eden kazılarında, Hadriyan Şeref Takına ait geçit tonozlarının bir kısım ayakları ile bu ayaklara ait pabuçlar ve yastıkları sağlam olarak ele geçti (Resim, 18-19).

Tonoz ayaklarının başlıkları da, ince işçilik ve Barok anlam taşıyan durumdadır. Ayakların kaideleri sade ve düz yapılmışlardır. Alt kısmın papuç ve yastıkları da düzgün silmeler halinde ve fakat metin bir işçilik göstermektedir (Resim, 18-19-21).

Res. 19 — Antalya - Hadriyan kapısı iç kısmında kazı sonucu ortaya çıkarılan tonozların, ayak, pabuç ve yastıkları.

Kapıları teşkil eden tonozların ayaklarından iki tanesi sağlam örneklerdir. Diğer ikisi aynı malzeme ile bu örneklerle uyularak özengi taşına kadar ikmal edilecektir. Bu tamir işini müteakip ayaklardaki taş boşlukları çimento şerbeti ile doldurulacaktır.

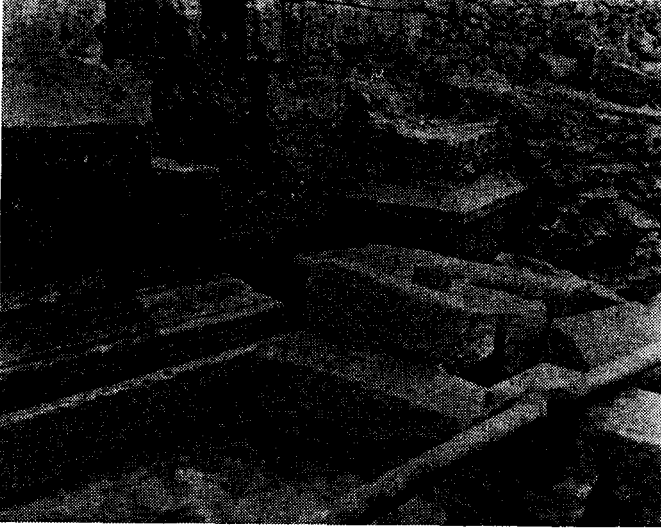
Kazılar daha genişletildikçe, sağ yön köşede kısmen, burç duvarı altında kalan, daha eski çağlara ait olması gereken, yonu taşı ile yapılmış mezar anıtı biçimli bir yapı parçası görüldü (Resim, 22). Esasında bu yöndeki kazılar genişlik ve derinliğine ilerledikçe, içlerinde iskeletler bulunan bazı eski mezarlara da rastlanıldı.

Res. 22 — Antalya - Hadriyan kapı iç kısmın kazıda bulunan mezar anıtı yapısının bir köşesi.

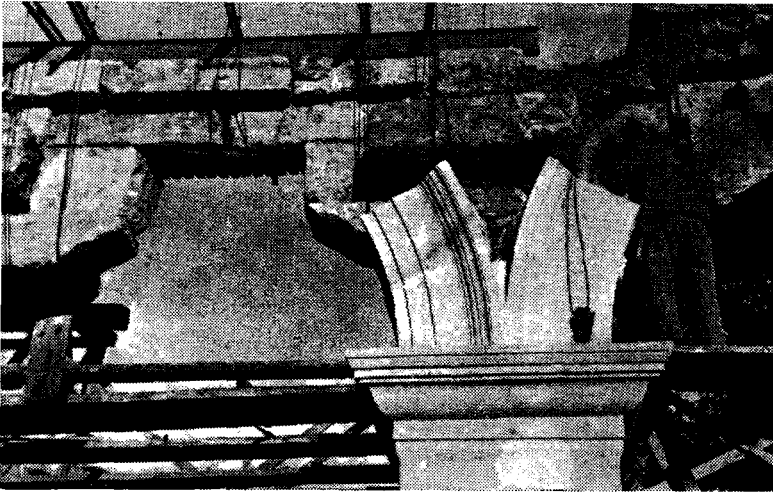
Res. 24 — Antalya - Hadriyan kapısının Restorasyon çalışmaları.

Yeni yapılacak taş süslemede ince oymacılığa gidilmeyecek ve mimarî çatkiyi ifadeli kılacak silmeler, aynı formlarda işlenecekti. Böylece yapıldı (Resim 24, 28).

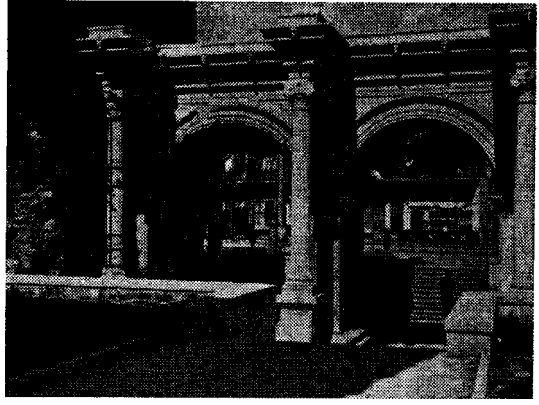
Res. 25 — Hadriyan kapısında Bitirilen restorasyon
(içten sağ yön)

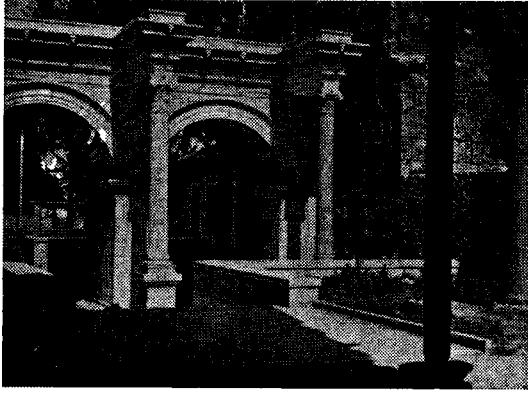
Res. 26 — Hadriyan kapısında bitirilen restorasyon
(içten sağ yön)

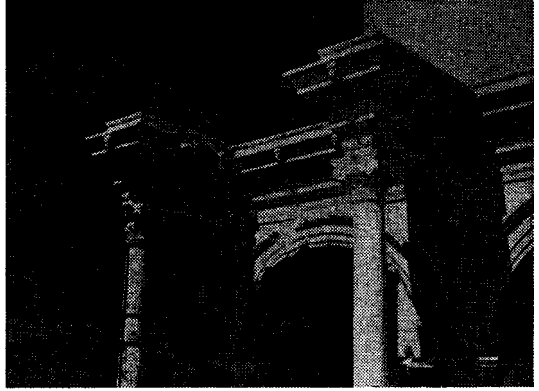
Res. 27 — Hadriyan kapısında yapılan restorasyon
içten sol yönünün görünüşü.
